Ref.: Asesoramiento a CO.DE.FOR

INSPECCION DE OBRAS DE DEFENSA DE COSTAS Y MUELLE FRONTAL EN LA CIUDAD DE FORMOSA

INFORME FINAL

ASESORAMIENTO A CO.DE.FOR

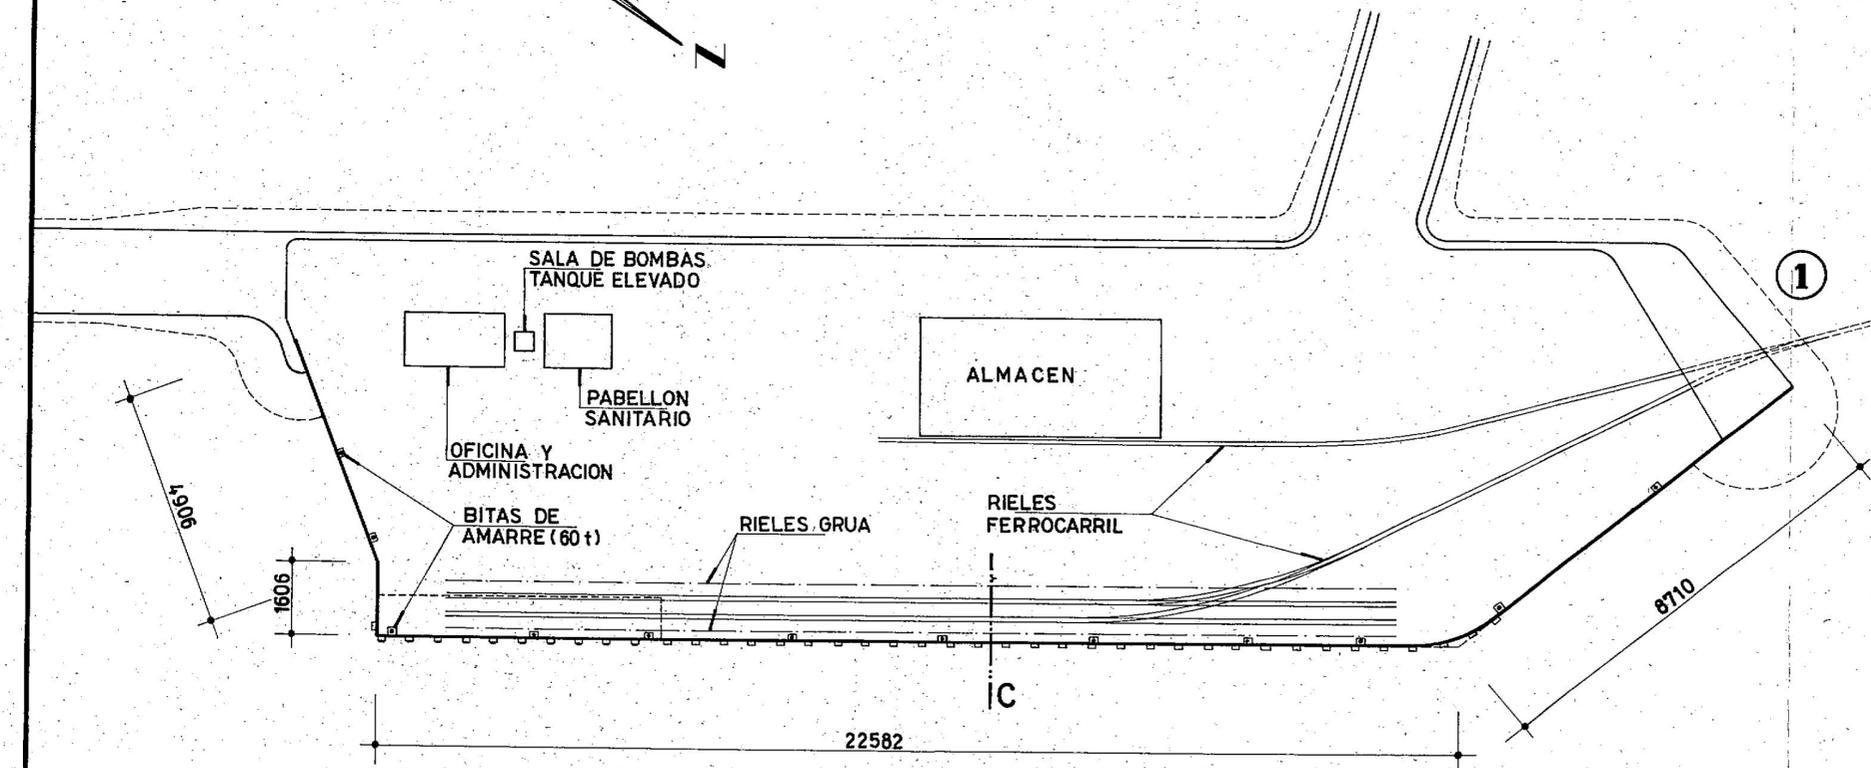
① ZONA A SER PROTEGIDA CON OBRA ADICIONAL

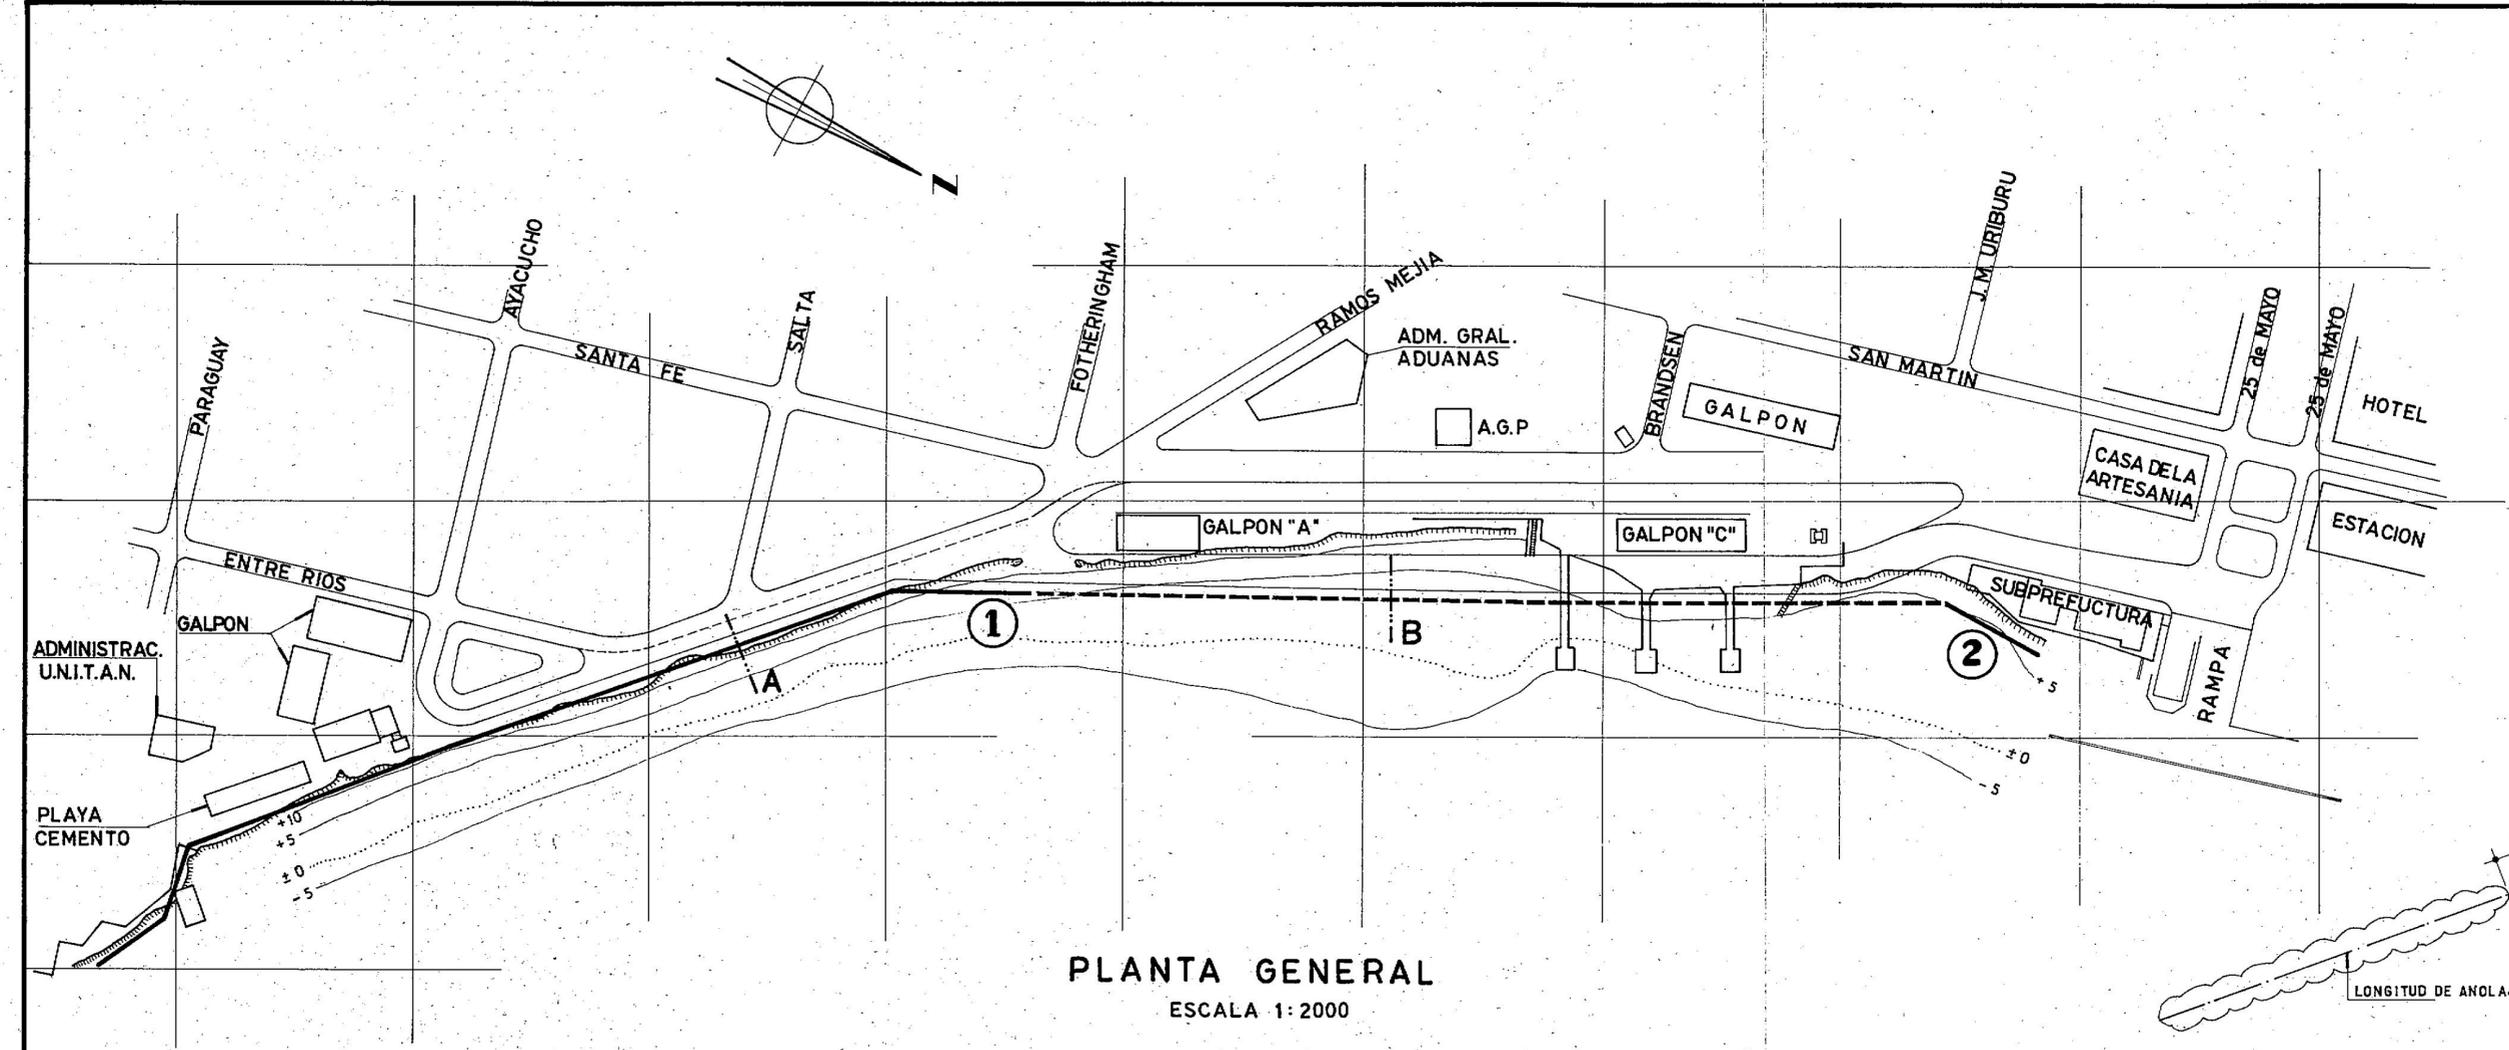
- ① SECTOR DE DESLIZAMIENTO DE LA PANTALLA.-
- ② SECTOR PRIMER TESADO DE ANCLAJES (TOTAL:22 - FALLADOS:19)

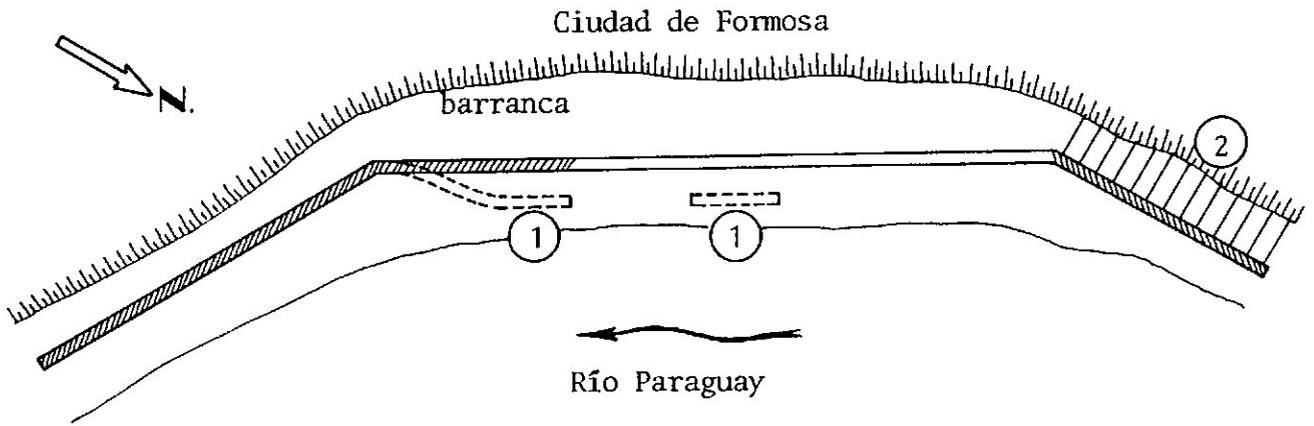
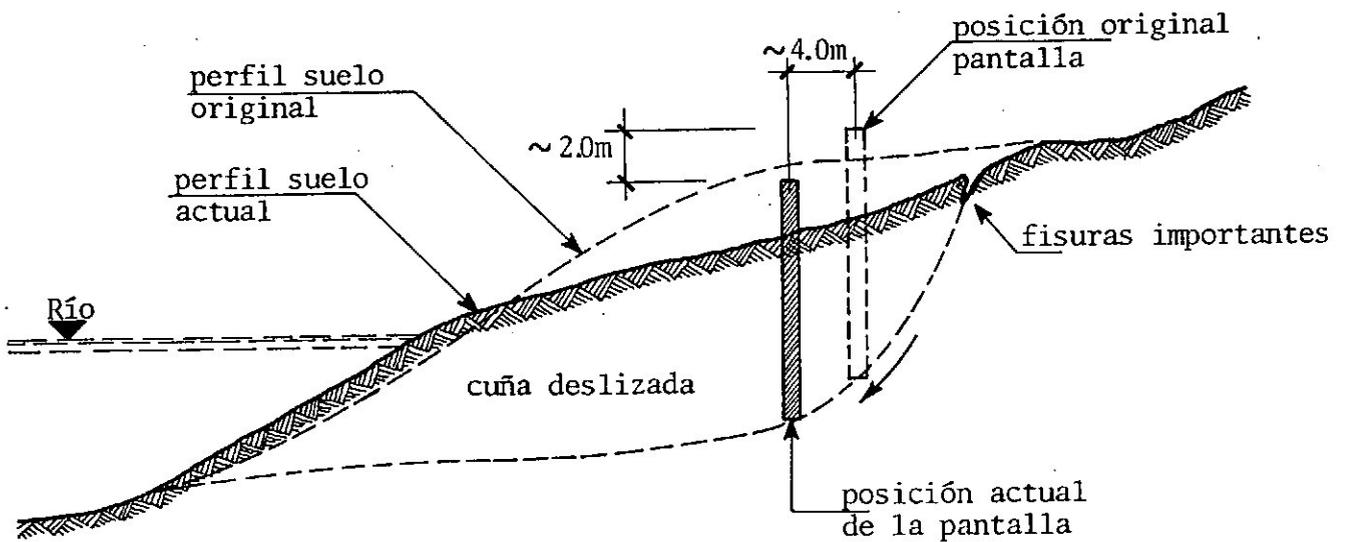
Esquema del deslizamiento

pantalla con anclaje colocado
- ① sectores donde se produjo el deslizamiento
- ② sector con fallas de anclaje
