CONSEJO FEDERAL DE INVERSIONES

SISTEMA HIDROVIAL 290-S Y 291-S

**OBSERVACIONES DEL FUNCIONAMIENTO
DE LAS OBRAS EN INUNDACIÓN**

Noviembre 1996

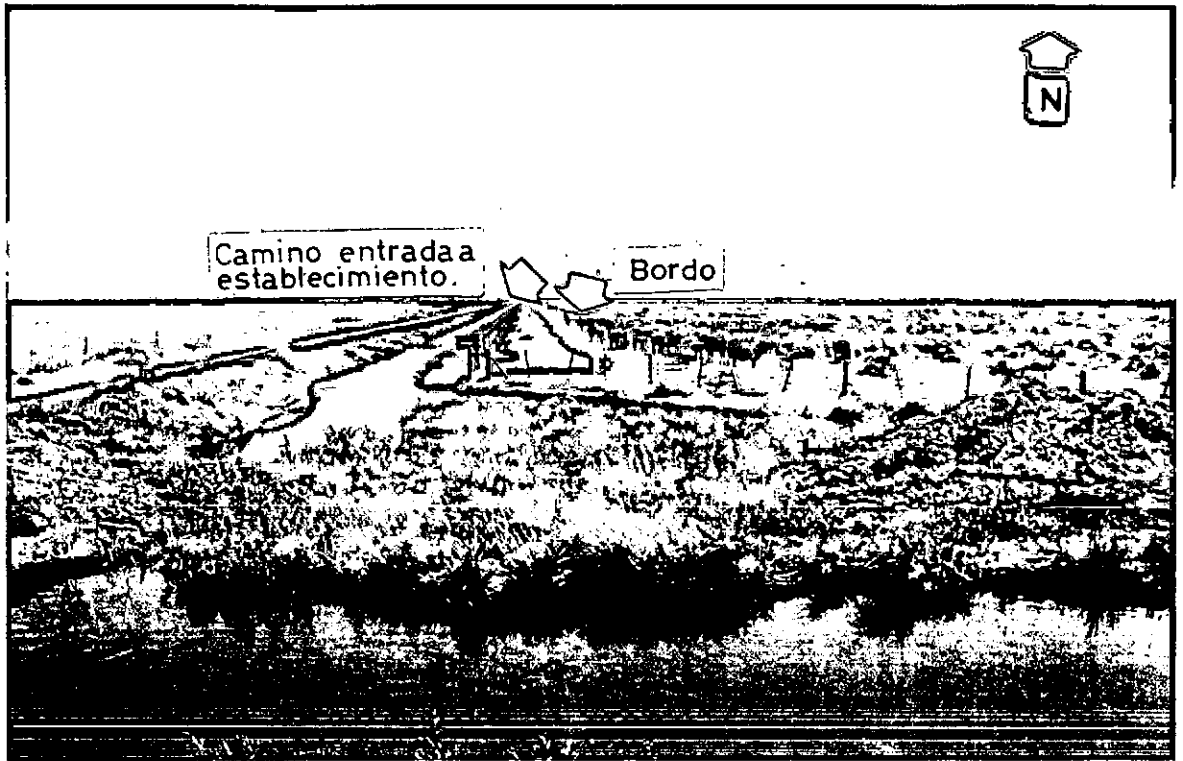
SECCION 2:

1- El camino de entrada a los establecimientos al Norte del canal , en la sección N° 2, impide el libre escurrimiento y concentran los caudales en dicho punto. Allí se

aforó sobre la alcantarilla de cruce del canal sobre el mencionado camino, un caudal de $3,0 \text{ m}^3/\text{s}$. Aguas abajo de ésta, ingresaba al canal a través de dos alcantarillas de diám.= $0,80 \text{ m}$. un caudal igual a $0,7 \text{ m}^3/\text{s}$. y a través de la cuneta este del mencionado camino un caudal estimado de $0,3 \text{ m}^3/\text{s}$.

Las obras de retención y canalización perpendiculares a la traza del canal y al sentido del escurrimiento (tal cual lo descrito en el punto 1), modifican la organización natural del mismo, intentando además la incorporación forzada al canal de caudales incompatibles con la capacidad del mismo. Es de notar que en uno solo de los puntos detectados (sección 2) dicho caudal es del orden del 33 % de la capacidad máxima del canal .

Se observa el aporte del canal perpendicular al Canal N° 290 lado Norte, más las alcantarillas (aforadas), y el ingreso al canal por el lado Norte aguas abajo de las alcantarillas de la Sección 2.

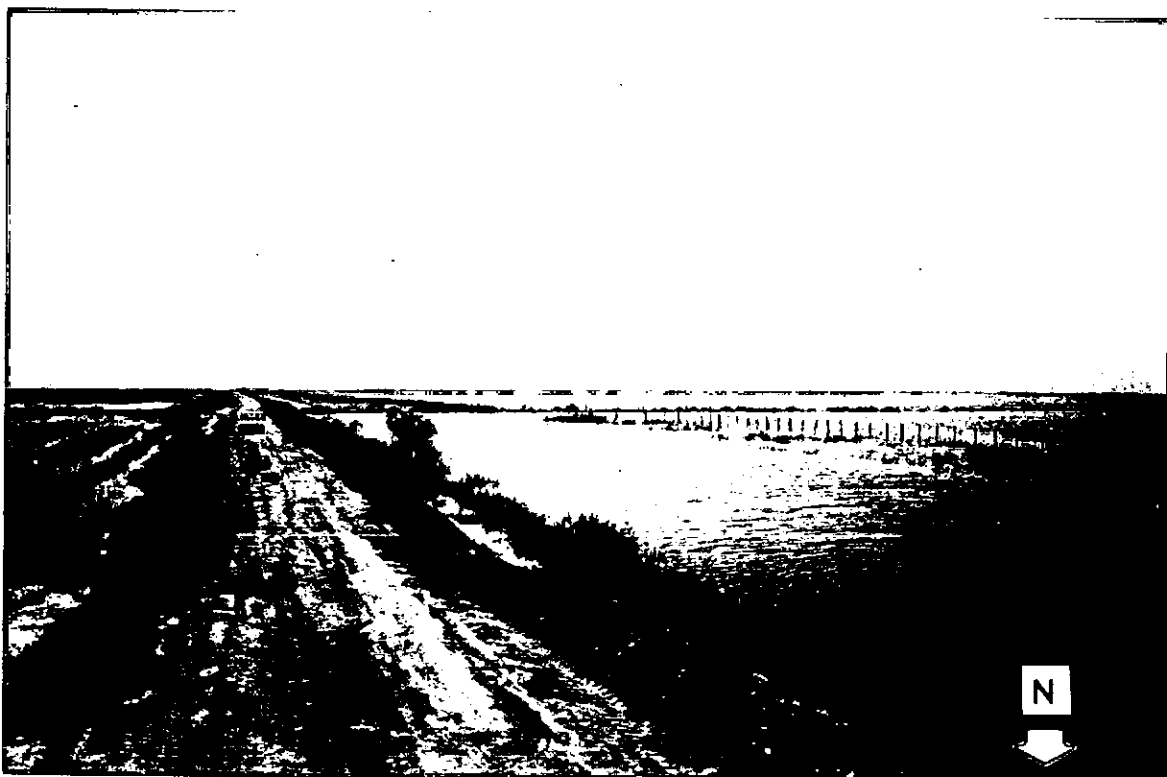
5- La alcantarilla en construcción sobre Ruta N° 13, no estaba aún habilitada, por lo que el paso de agua se realizaba a través de alcantarillas tubos ubicadas en el desvío provisorio. Este hecho originó la zona de mayores desbordes próxima a la Ruta N° 13.

Ruta N° 13 Y Canal N° 290 - Esquina Suroeste: Inundación por lluvias intensas días anteriores, agravada notablemente por insuficiencia en el alcantarillado provisorio sobre la Ruta N° 13.

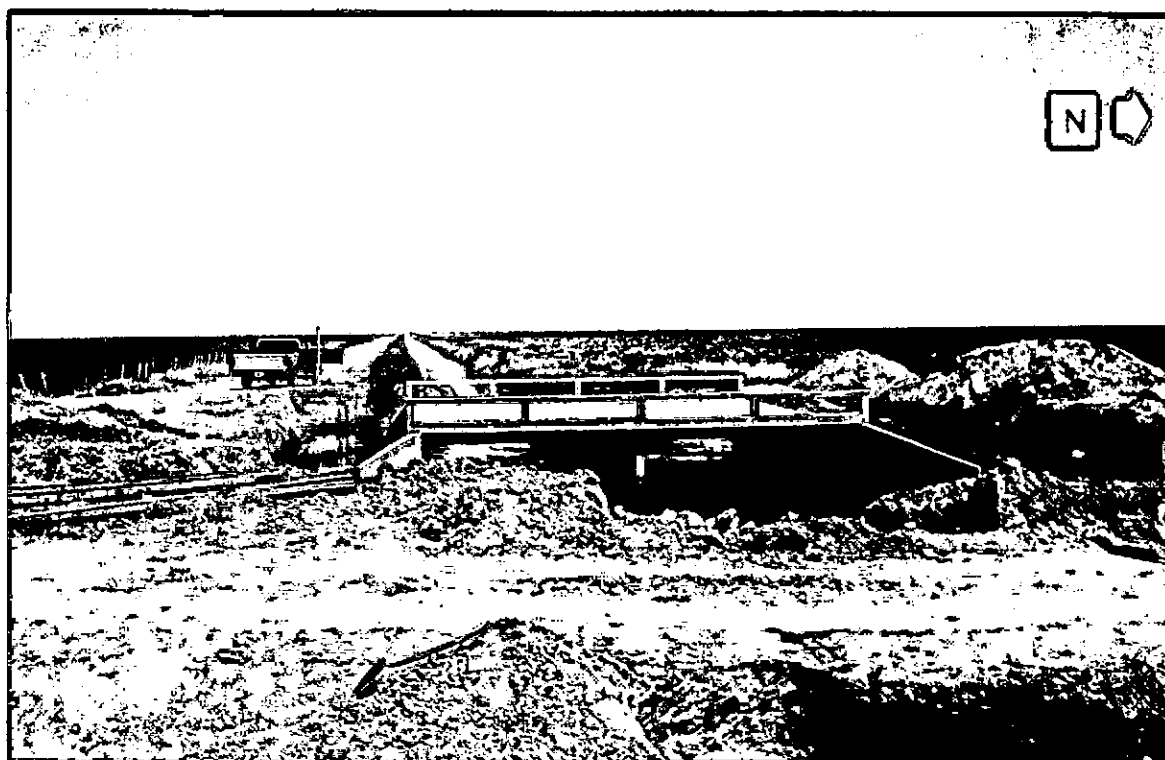
El mismo sector se encuentra totalmente saneado (ver esquina suroeste).

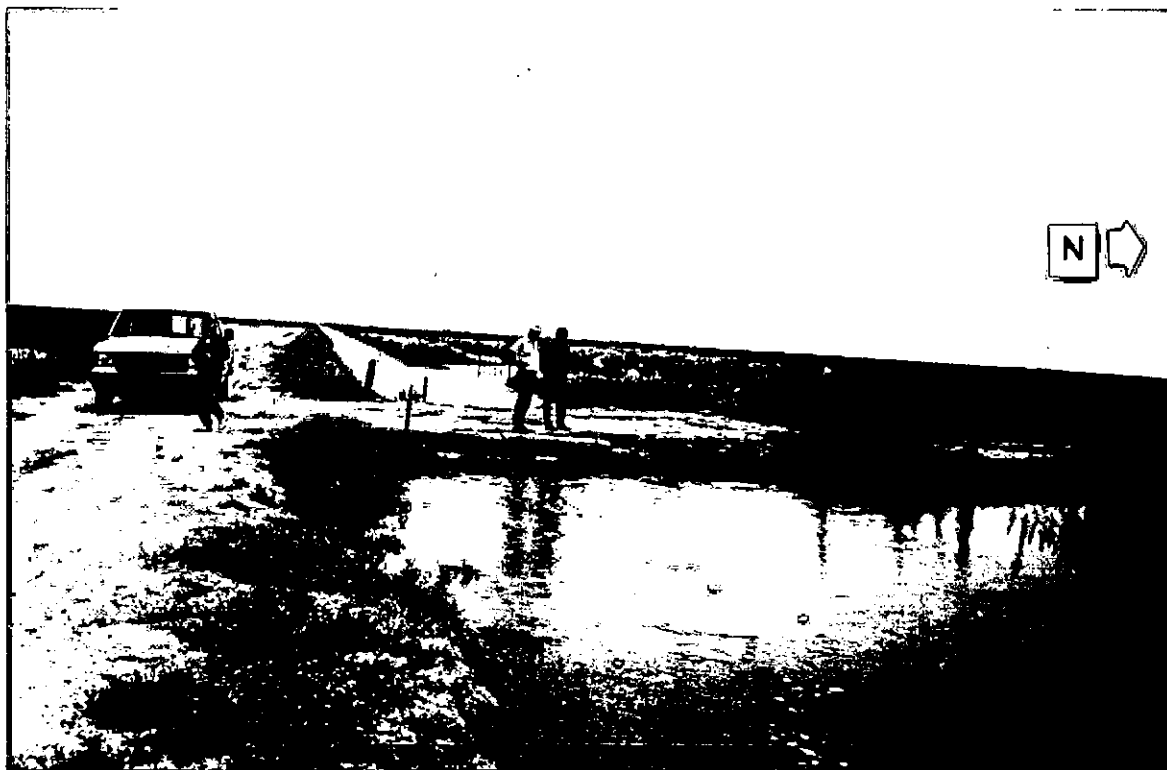
4- La alcantarilla de ingreso a Seltzman trabajaba ahogada (sección 1°). Se realizó un aforo aguas arriba de la misma y el caudal registrado fue $3,1 \text{ m}^3/\text{s}$. Este área a ambos lados de la Ruta 290 -s estaba anegada con profundidades variables.

Alcantarilla entrada a Seltzman. Se observa trabajando con carga hidráulica.

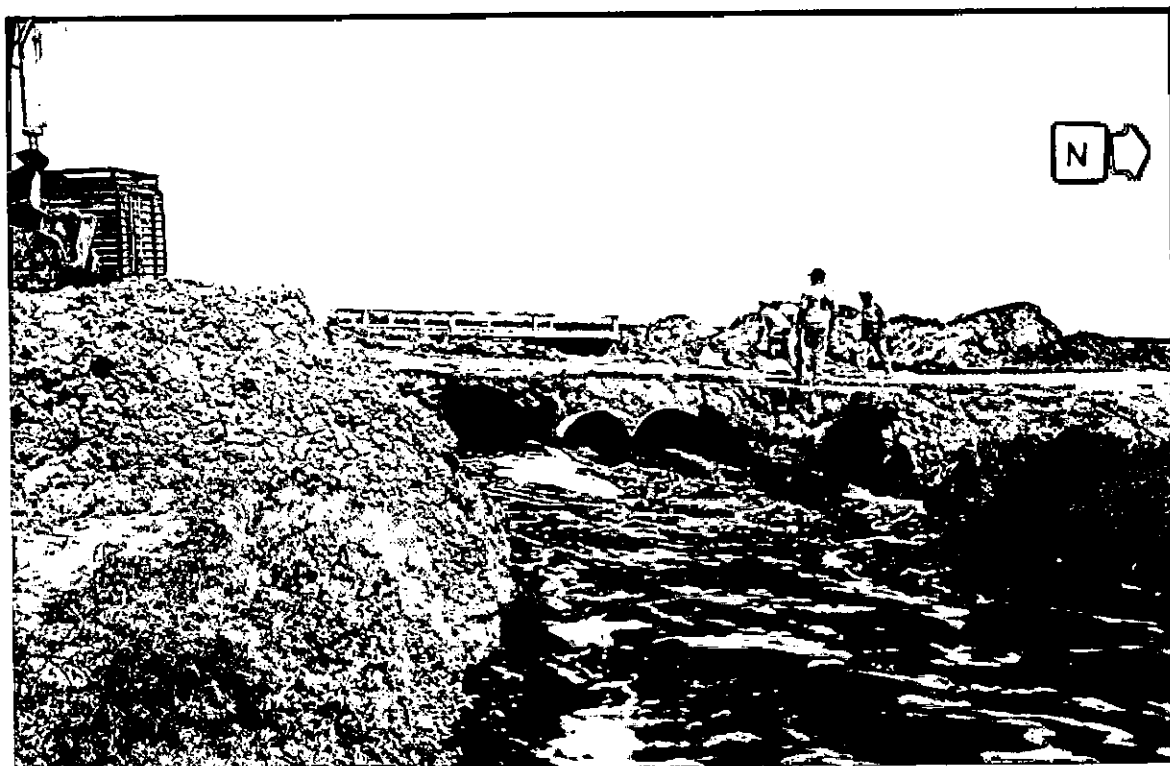
La colocación de 2 tubos de Diám.: 1 m. y 1,20 m. sobre la Ruta N° 13, que alivió la situación de endicamiento del desvío provisorio, con otros dos tubos de Diám.: 1m.
