CONSEJO FEDERAL DE INVERSIONES

PROGRAMA

INFORME TÉCNICO DE PERFORACIONES

Informe Final

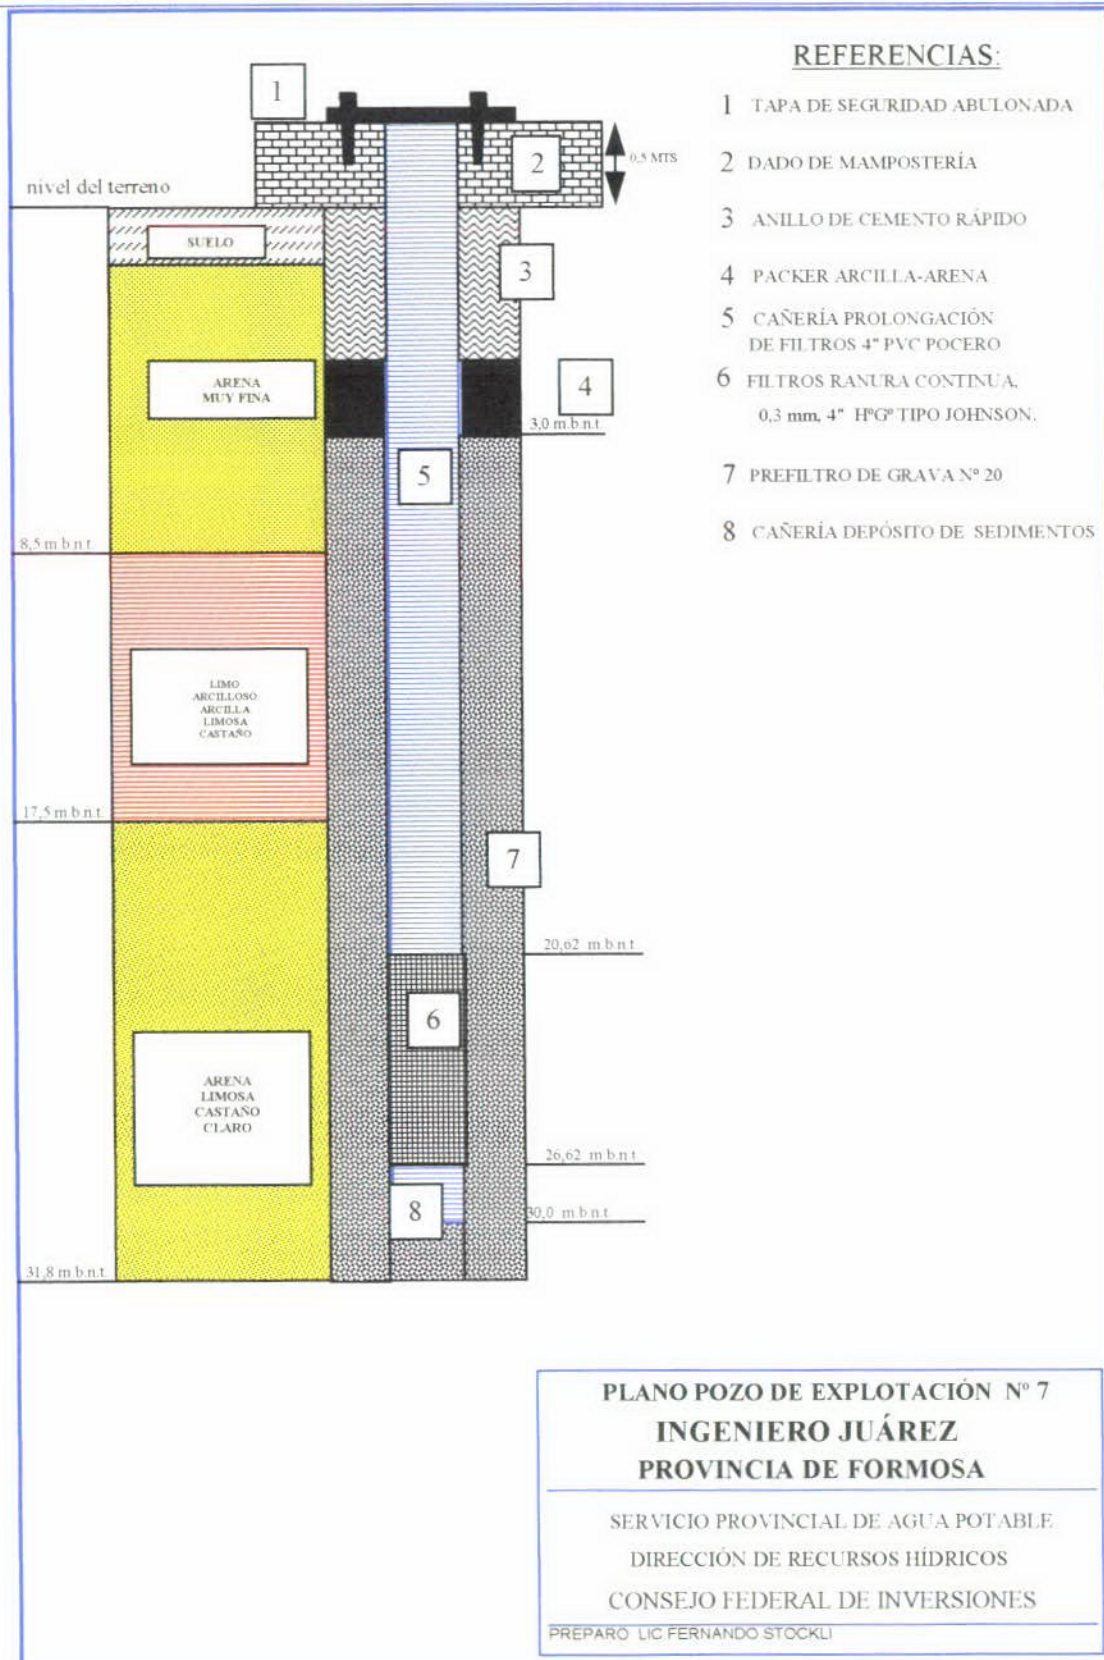
**Diseño Pozo de Explotación N° 7 – Ingeniero Juárez**

Como se puede observar en el diseño del Pozo de Explotación adjunto, la profundidad de entubamiento fue de 27.62 metros b.b.p., los filtros se instalaron en el intervalo de acuífero ubicado entre los 20.62 y los 26.62 mts bajo igual referencia; el filtro utilizado fue tipo Johnson de H° G°- 4" de diámetro, de 0,3 mm de abertura y ranuras del tipo continuas forrados en malla de bronce N° 100. Los tramos de cañería ciega utilizados fueron de PVC tipo pocero celeste de 116 mm. Posteriormente se completó con 40 bolsas grava N° 20 el espacio anular existente entre el pozo y la cañería o filtro hasta los 3 mts de profundidad bajo el nivel del terreno. El espacio anular restante, hasta llegar a superficie, fue sellado con cemento de fragüe rápido, previa instalación de packer aislante de arcilla - arena.

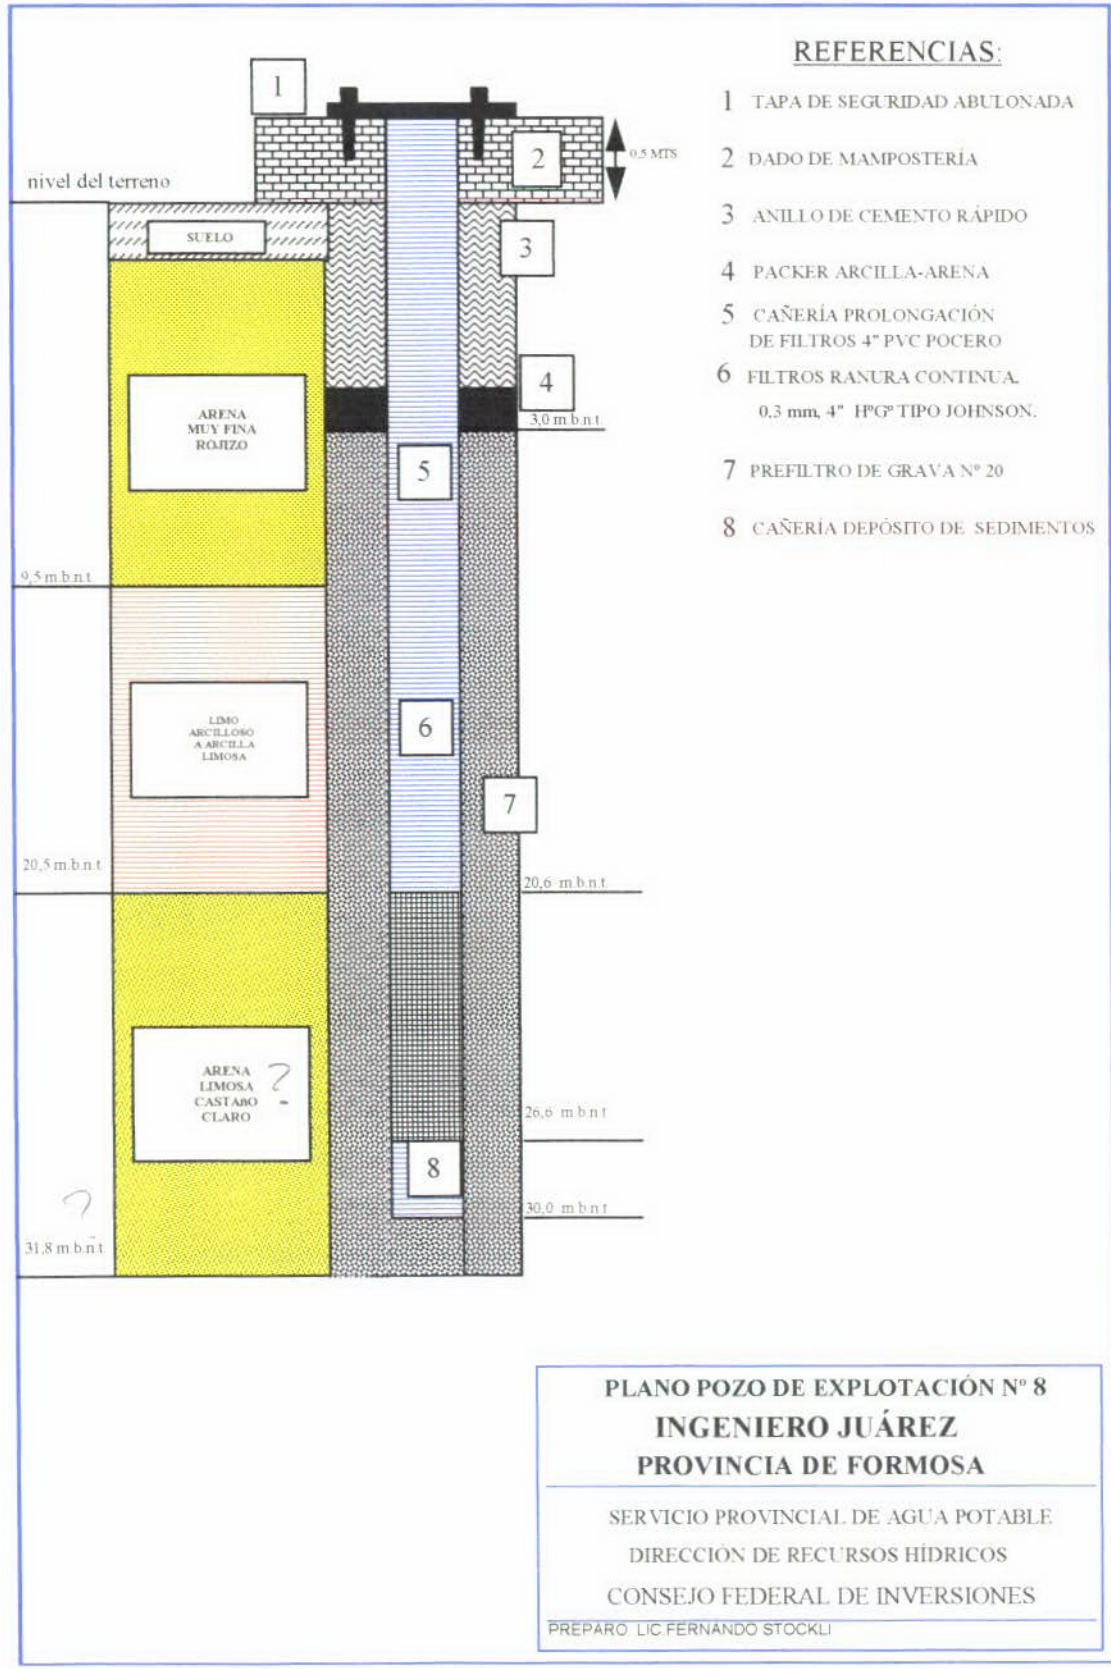
Diseño Pozo de Explotación N° 8 – Ingeniero Juárez

Como se puede observar en el diseño del Pozo de Explotación adjunto, la profundidad de entubamiento fue de 27.58 metros b.b.p., los filtros se instalaron en el intervalo de acuífero ubicado entre los 20.58 y los 26.58 mts bajo igual referencia; el filtro utilizado fue tipo Johnson de H° G°- 4" de diámetro, de 0,3 mm de abertura y ranuras del tipo continuas forrados con malla de bronce. Los tramos de cañería ciega utilizados fueron de PVC tipo pocero celeste de 116 mm. Posteriormente se completó con 45 bolsas grava N° 20 el espacio anular existente entre el pozo y la cañería o filtro hasta los 3 mts de profundidad bajo el nivel del terreno. El espacio anular restante hasta llegar a superficie fue sellado con cemento de fragüe rápido, previa instalación de packer aislante de arcilla - arena.

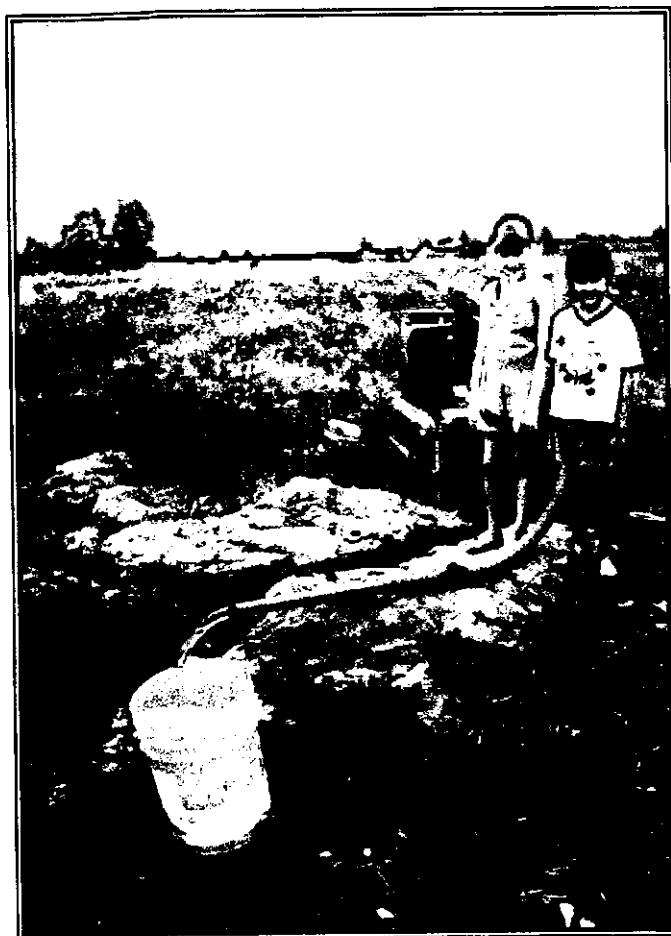
Foto N° 2. Ensayo hidráulico de la perforación.
