GOBIERNO DE LA PROVINCIA DE ENTRE RÍOS  
CONSEJO FEDERAL DE INVERSIONES

**“DIAGNÓSTICO DE RECURSOS FÍSICOS EN SALUD.  
REGIÓN CENTRO - NORTE”**

GOBIERNO DE LA PROVINCIA DE ENTRE RÍOS  
MINISTERIO DE SALUD Y ACCIÓN SOCIAL

**PARANÁ (PROVINCIA DE ENTRE RÍOS), DICIEMBRE DE 2005.**

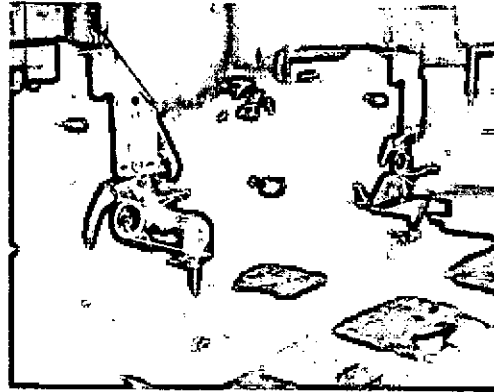
El grupo consiste en 2 (dos) generadores de 75 KVA, con motores diesel que generan energía trifásica, los cuales fueron instalados al momento de la construcción del hospital. De los dos motores existentes, sólo uno funciona, mientras que el segundo se encuentra dado de baja.

Grupos Electr6genos

En dicho galp6n se realiza adem6s la conmutaci6n manual de las fuentes (l6nea - grupo). De acuerdo a lo informado por el personal del hospital, el grupo electr6geno alimenta a toda la instituci6n, y su tiempo de puesta en r6gimen es de aproximadamente 15 (quince) minutos. Cabe destacar que la capacidad de carga del grupo electr6geno no se corresponde con la demanda actual del hospital, lo que genera que al momento de su utilizaci6n surjan serios problemas.

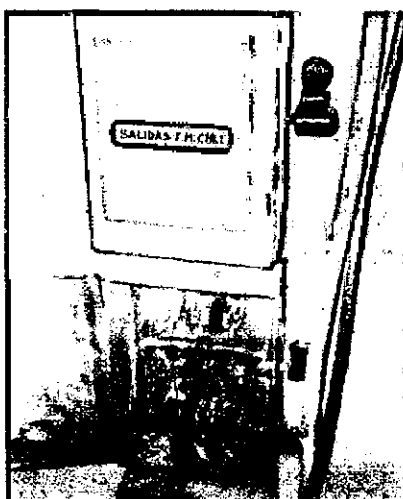
Esta distribución original que posee el hospital ha sido alterada –por diferentes motivos- en el transcurso de los años. Actualmente resulta imposible poder establecer cuál es el esquema real de distribución de energía en los diferentes sectores. Esto puede observarse en el tablero principal, en donde abundan cajas destruidas con fusibles explotados, así como también conexiones puente entre distintos circuitos sin indicaciones, entre otros ejemplos.

Caja con protecciones  
destruidas

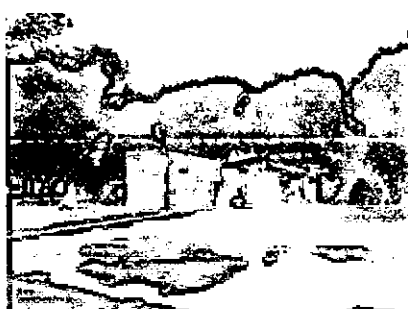
Estado de las instalaciones eléctricas
