GOBIERNO DE LA PROVINCIA DE ENTRE RÍOS
CONSEJO FEDERAL DE INVERSIONES

INFORME FINAL:
“DIAGNÓSTICO DE RECURSOS FÍSICOS EN SALUD.
REGIÓN CENTRO - NORTE”

INSTITUCIONES SOLICITANTES:
GOBIERNO DE LA PROVINCIA DE ENTRE RÍOS
MINISTERIO DE SALUD Y ACCIÓN SOCIAL

PARANÁ (PROVINCIA DE ENTRE RÍOS), DICIEMBRE DE 2005.

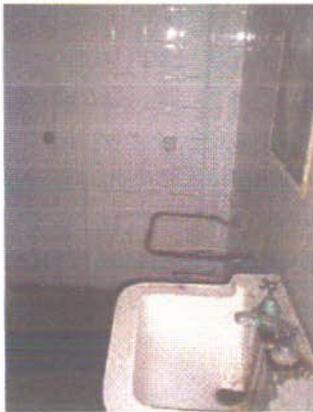
Estado de griferías
en sanitarios
