**PROYECTO DE REPARACION DE LA ESTRUCTURA
DEL MUELLE Y DE LOS VIADUCTOS DEL MUELLE
FISCAL DE RIO GALLEGOS**

INFORME FINAL

PROYECTO DE LICITACION

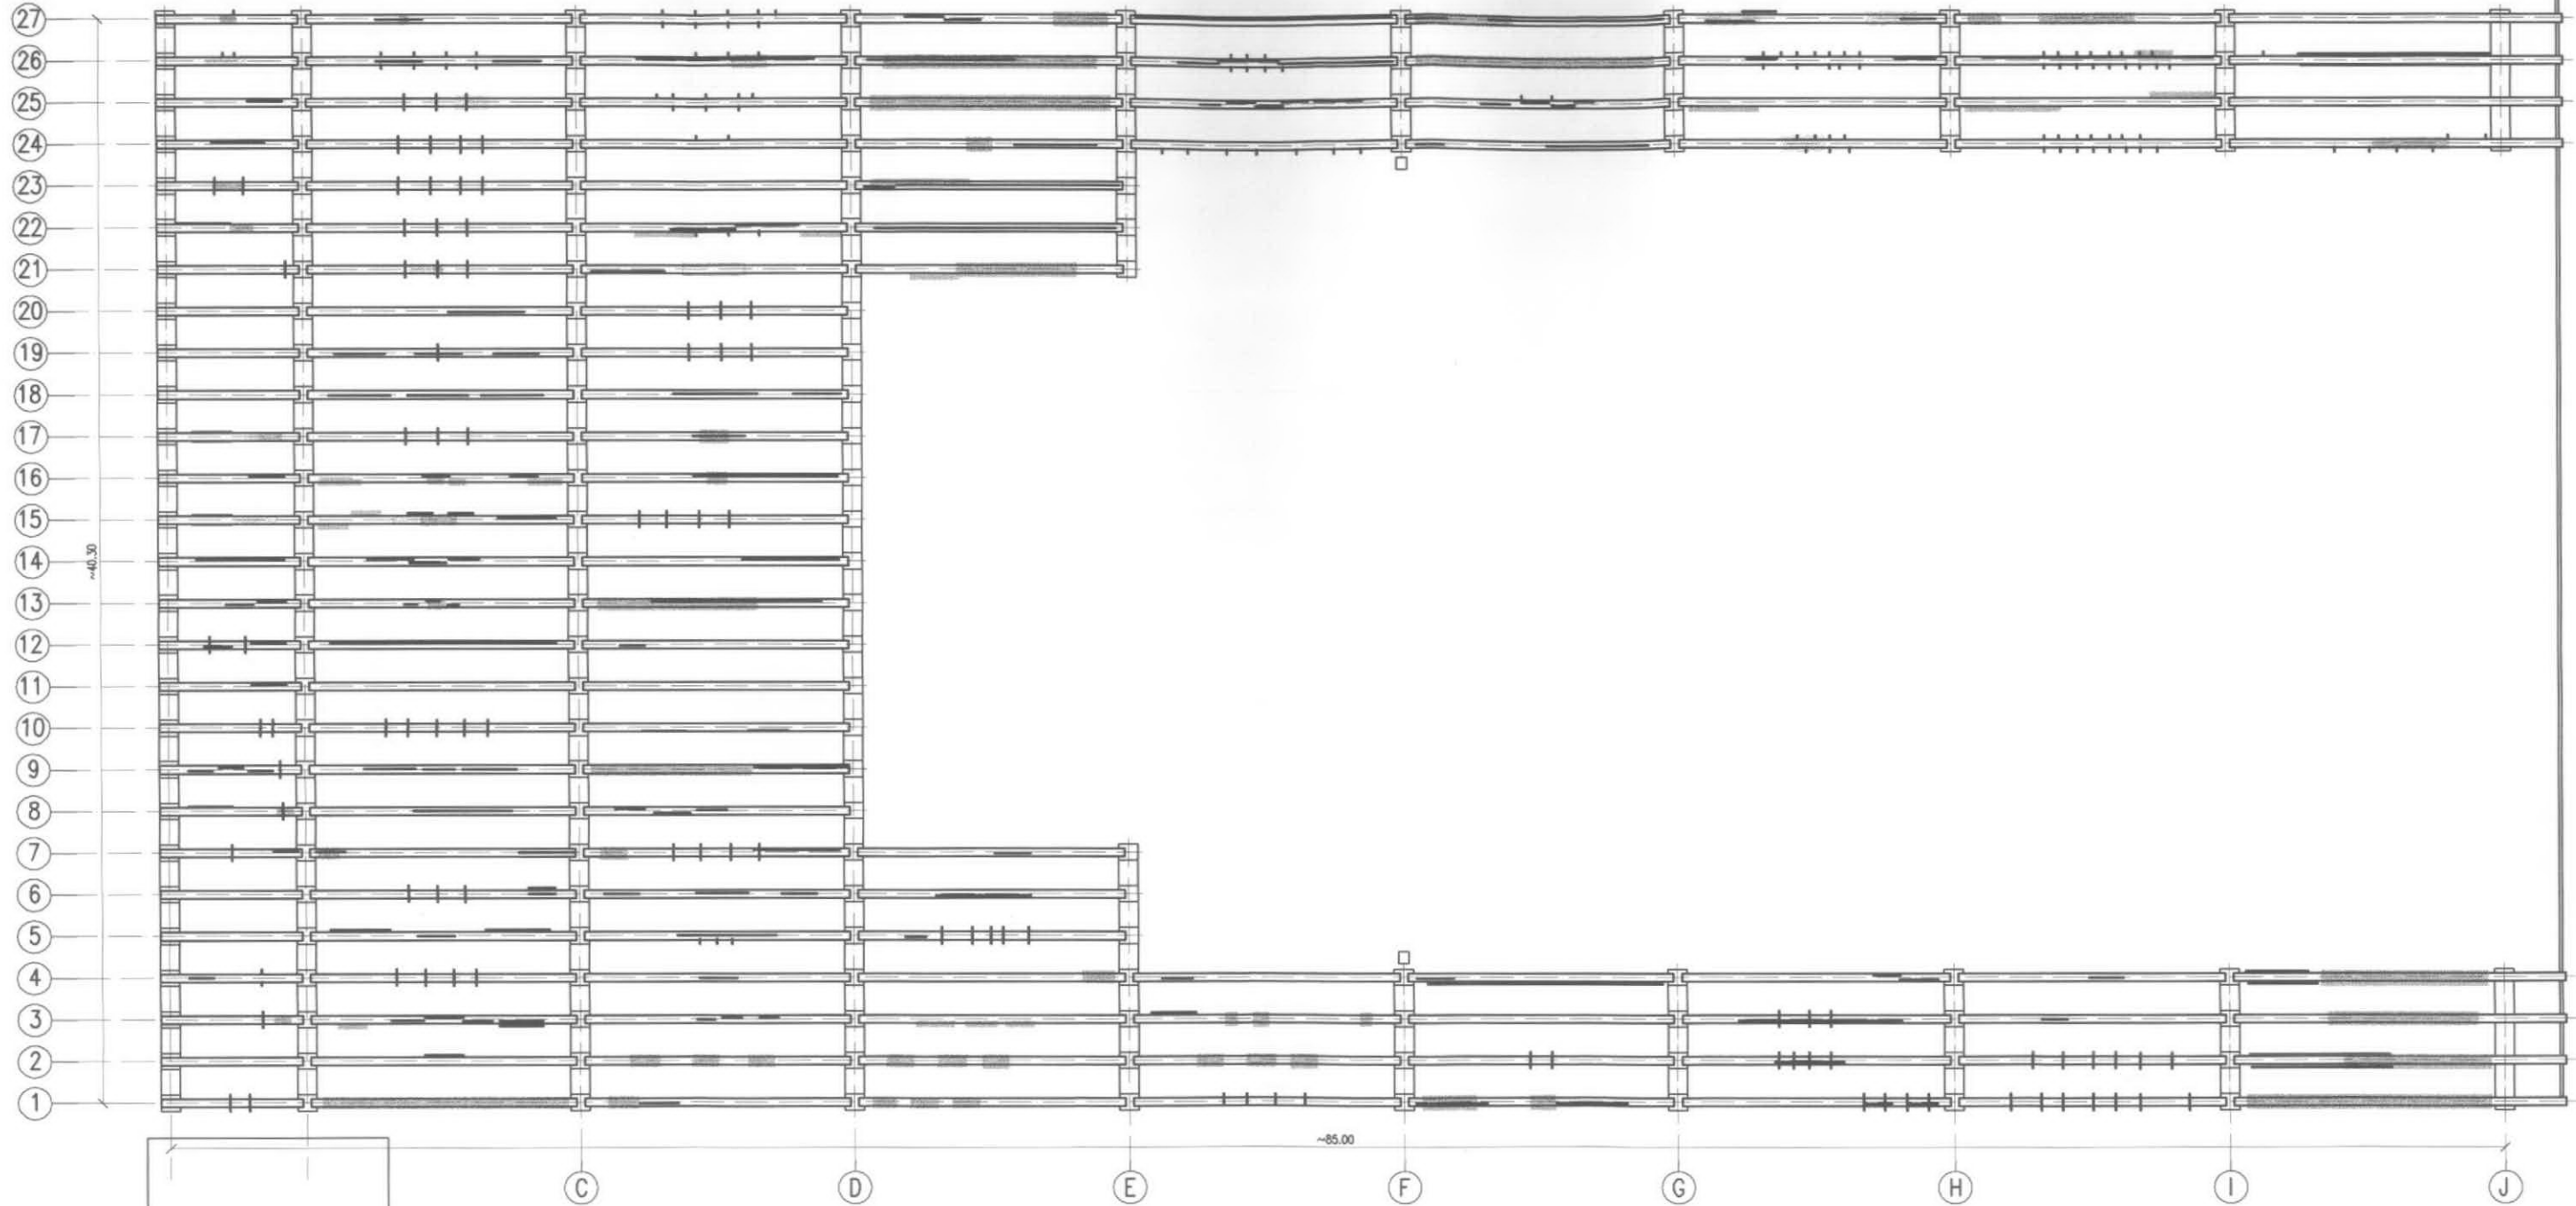
RELEVAMIENTO DE DAÑOS EN VIGAS LONGITUDINALES

- MANCHAS DE OXIDACION
- DESPRENDIMIENTO DEL RECUBRIMIENTO
- FISURA LONGITUDINAL EN FONDO DE VIGA
- FISURA LONGITUDINAL EN LA CARA DE LA VIGA
- FISURA VERTICAL EN LA CARA DE LA VIGA
- FISURA VERTICAL EN LA CARA DE VIGA Y FISURA TRANSVERSAL EN EL FONDO DE VIGA

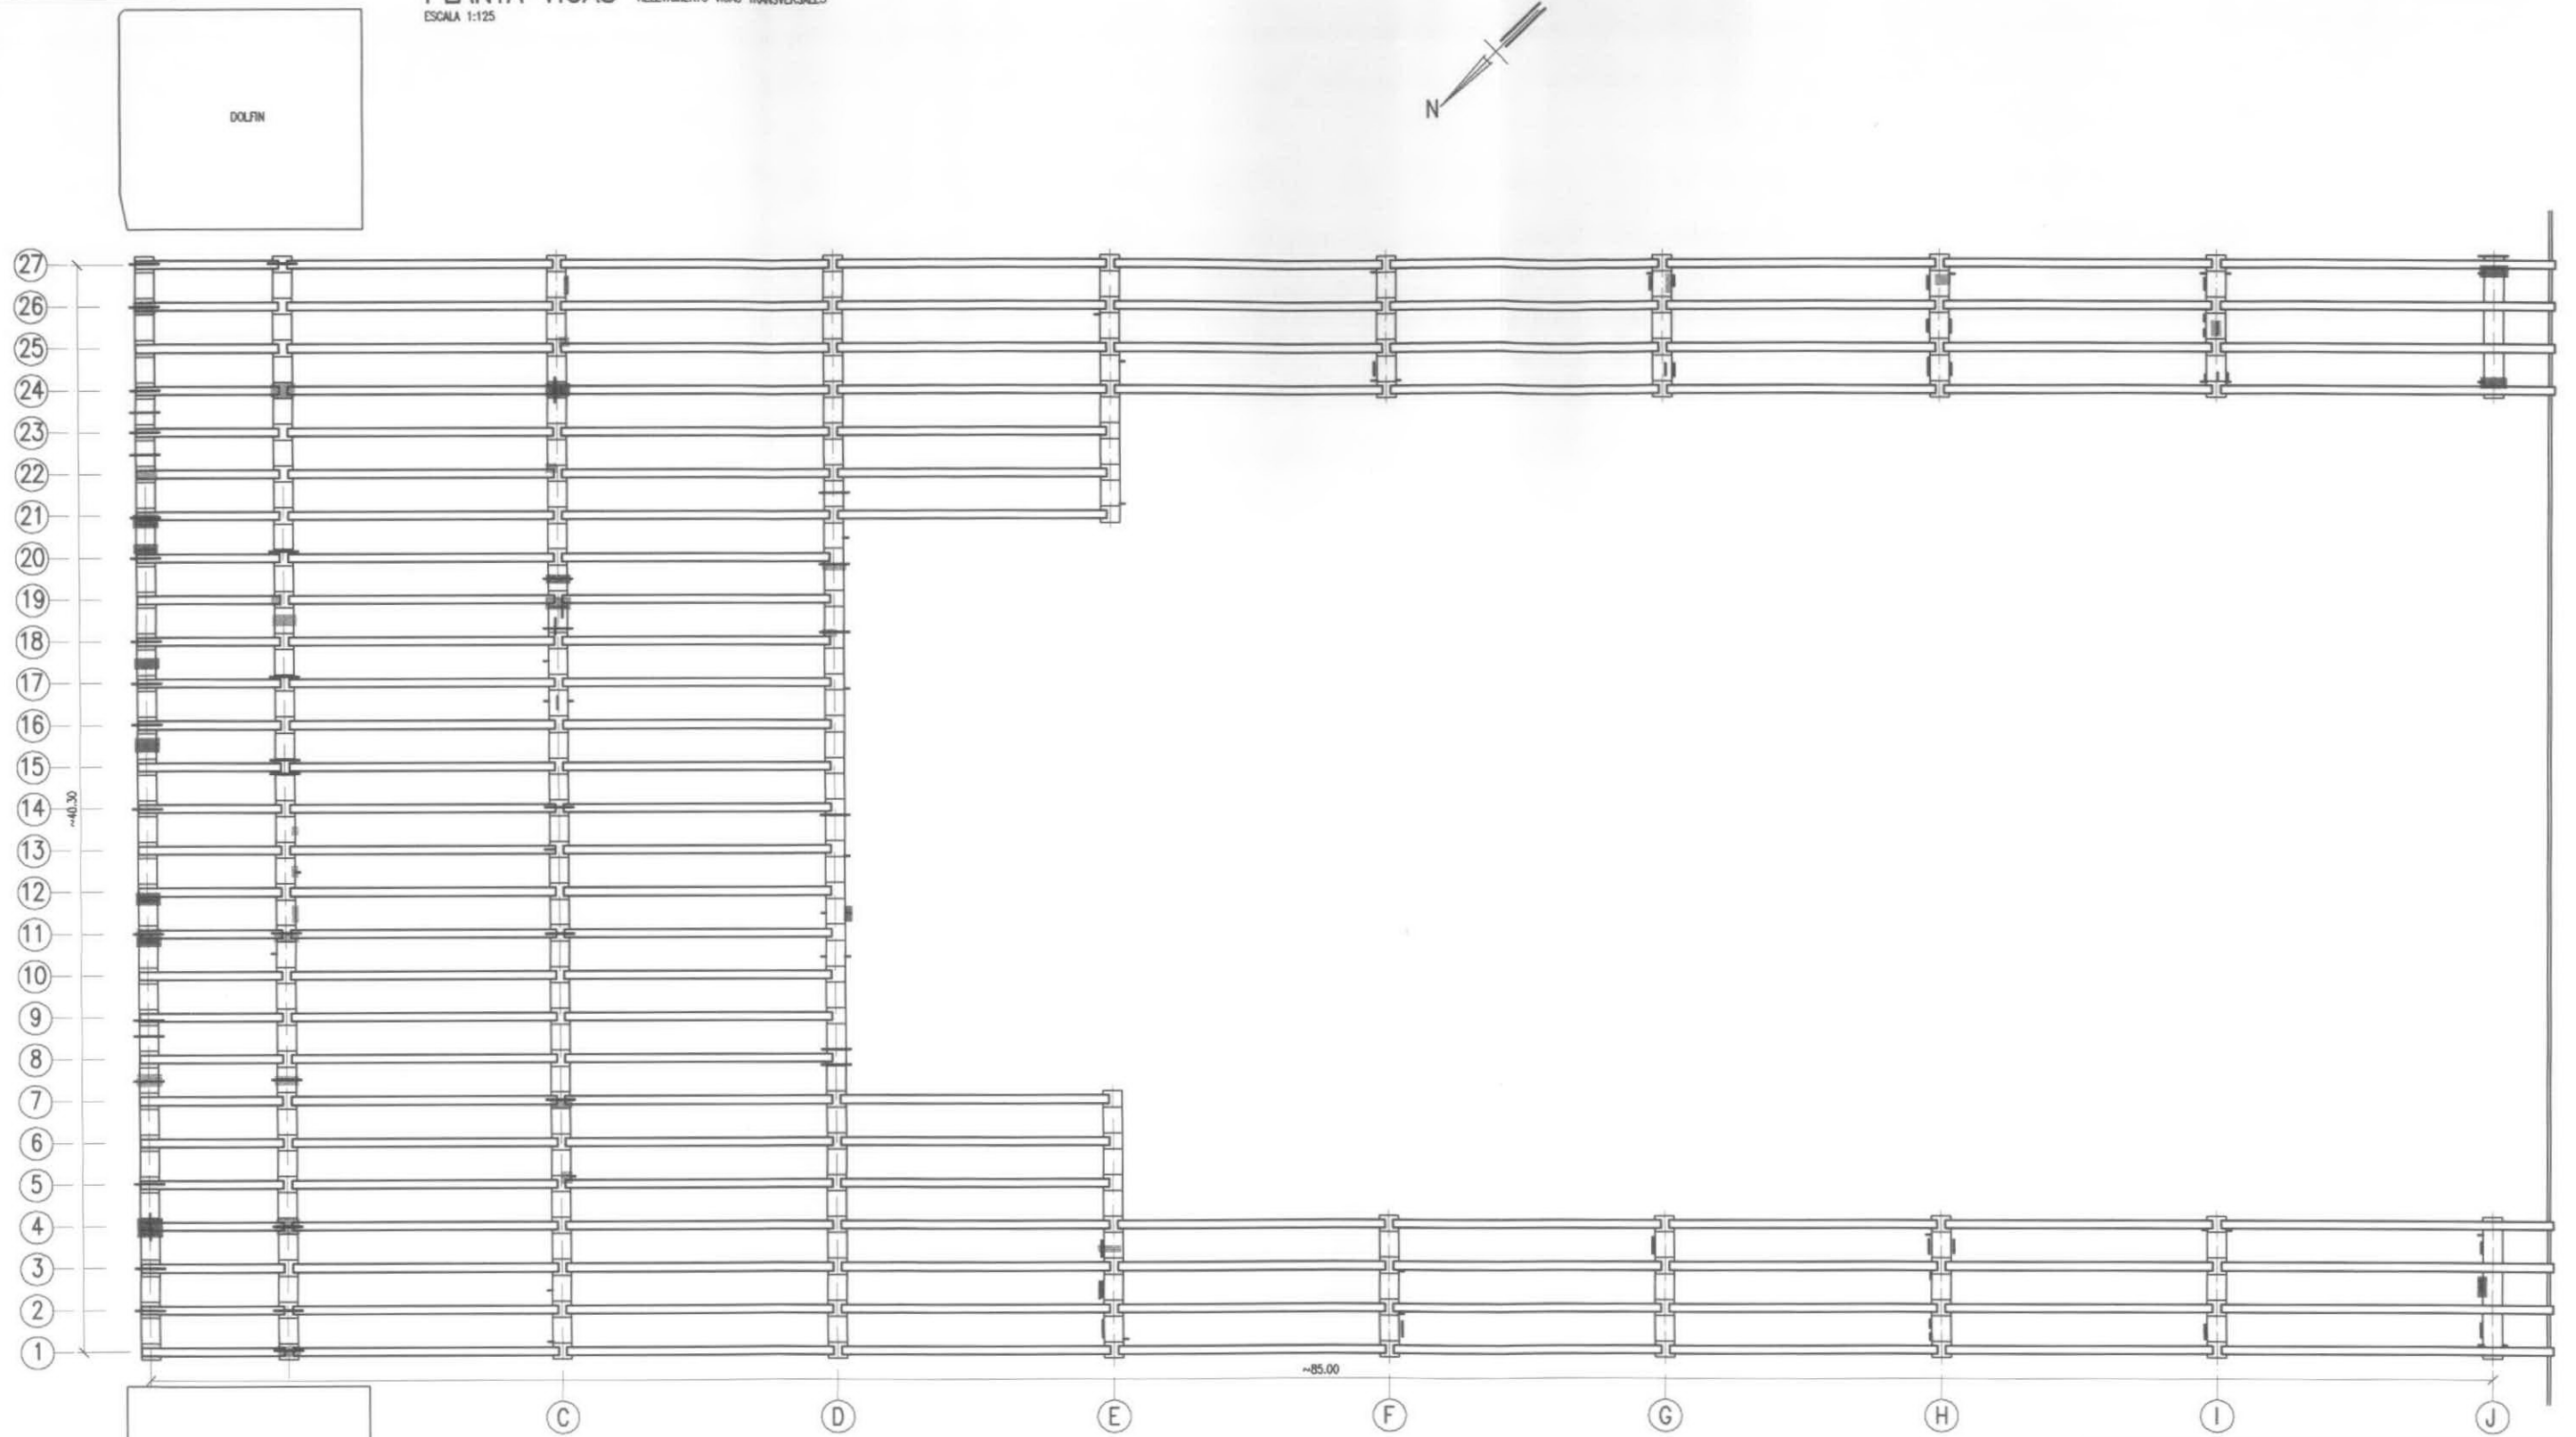
- REFERENCIAS
- MANCHAS DE OXIDACION
 - DESPRENDIMIENTO DEL RECURRIMIENTO
 - FISURA LONGITUDINAL EN FONDO DE VIGA
 - FISURA LONGITUDINAL EN LA CARA DE LA VIGA
 - FISURA VERTICAL EN LA CARA DE LA VIGA
 - FISURA VERTICAL EN LA CARA DE VIGA Y TRANSVERSAL EN EL FONDO DE VIGA

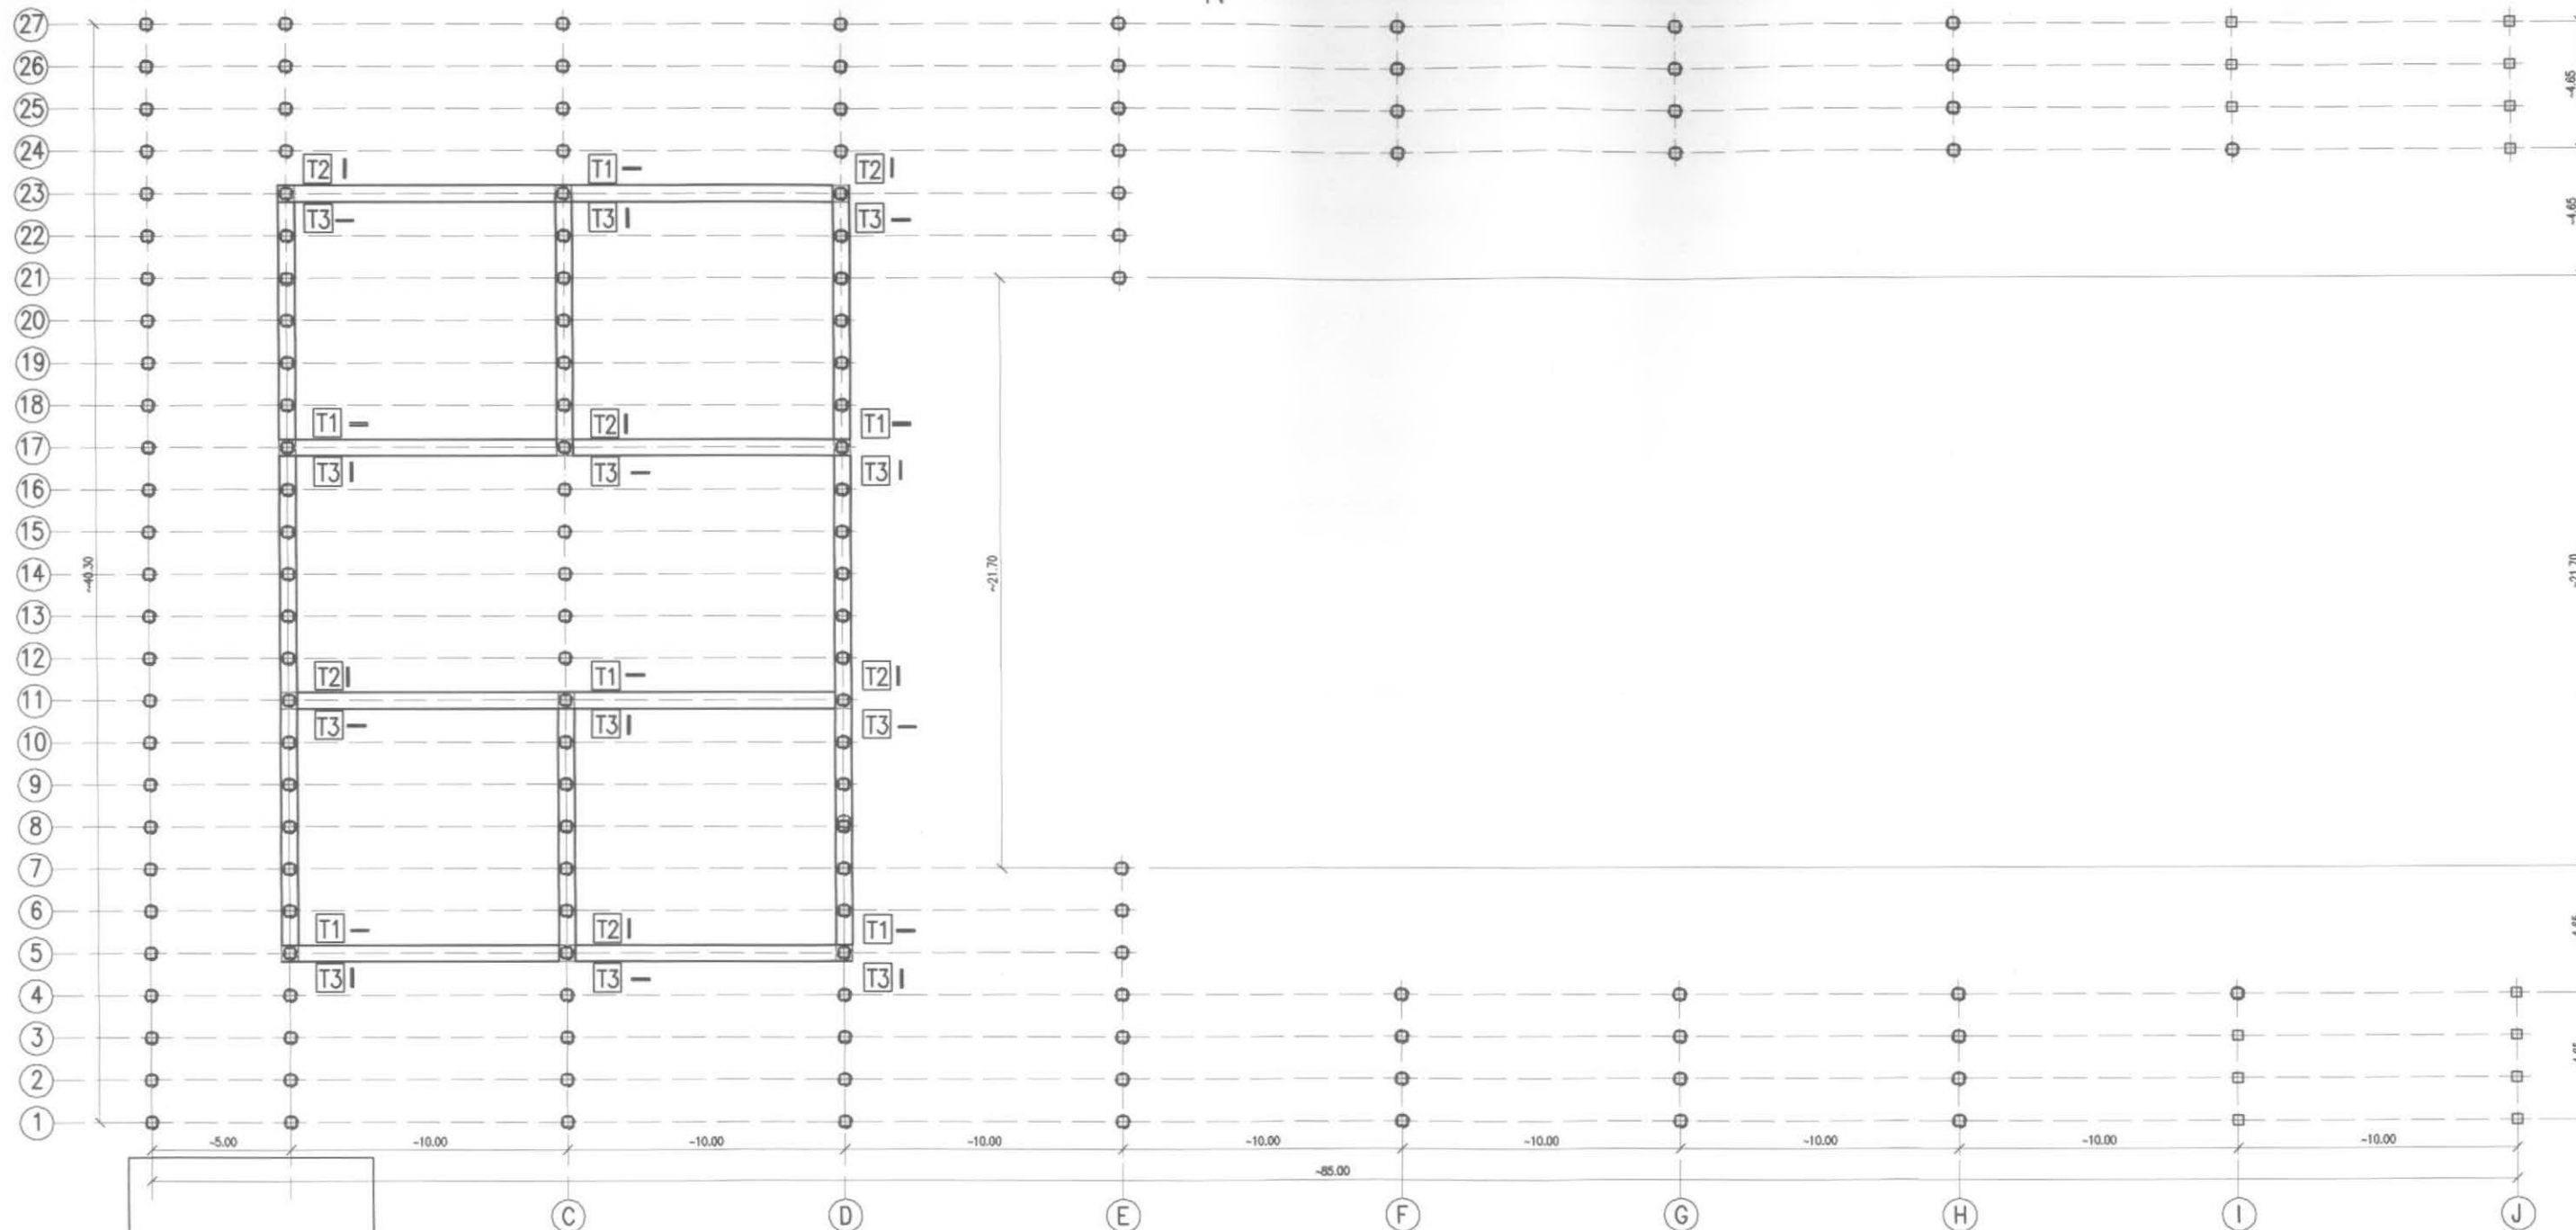
ESQUEMA DE PILOTES A ENCAMISAR Y UBICACION DIAGONALES

- REFERENCIAS:
- ⊕ PILOTES A ENCAMISAR (x148)
 - ⊞ PILOTES SIN ENCAMISAR (x14)
 - TIPO DE MEDIA CAÑA
 - DIRECCION DE LAS DIAGONALES

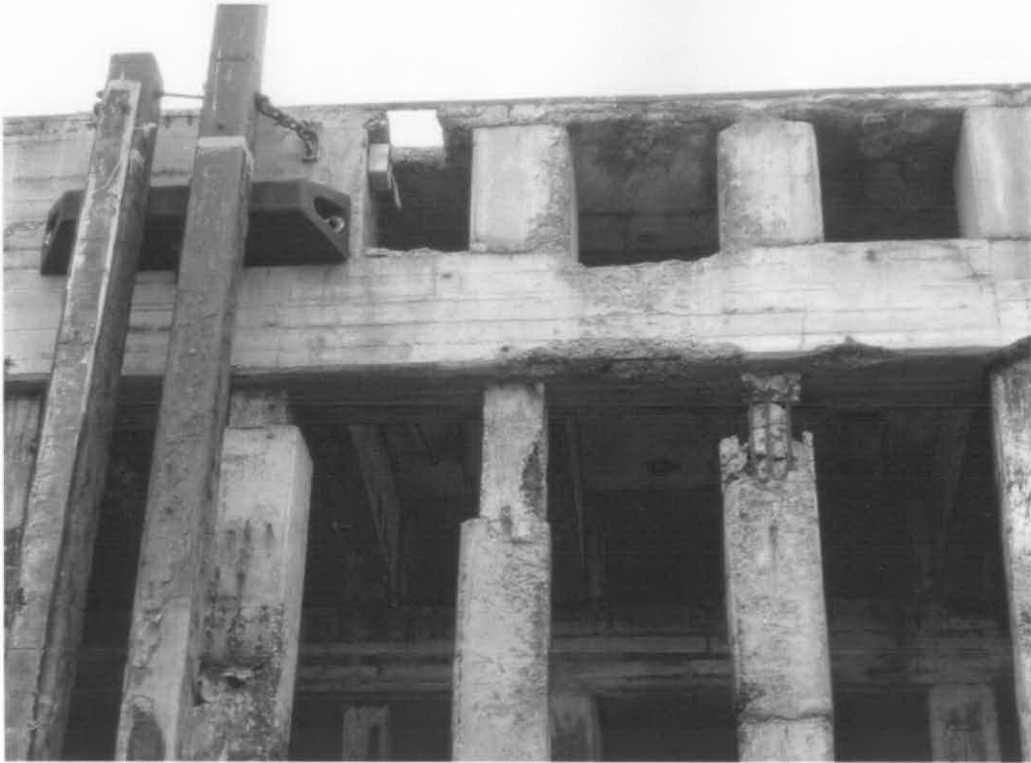
Pilote con pérdida de recubrimiento en el Frente de Atraque

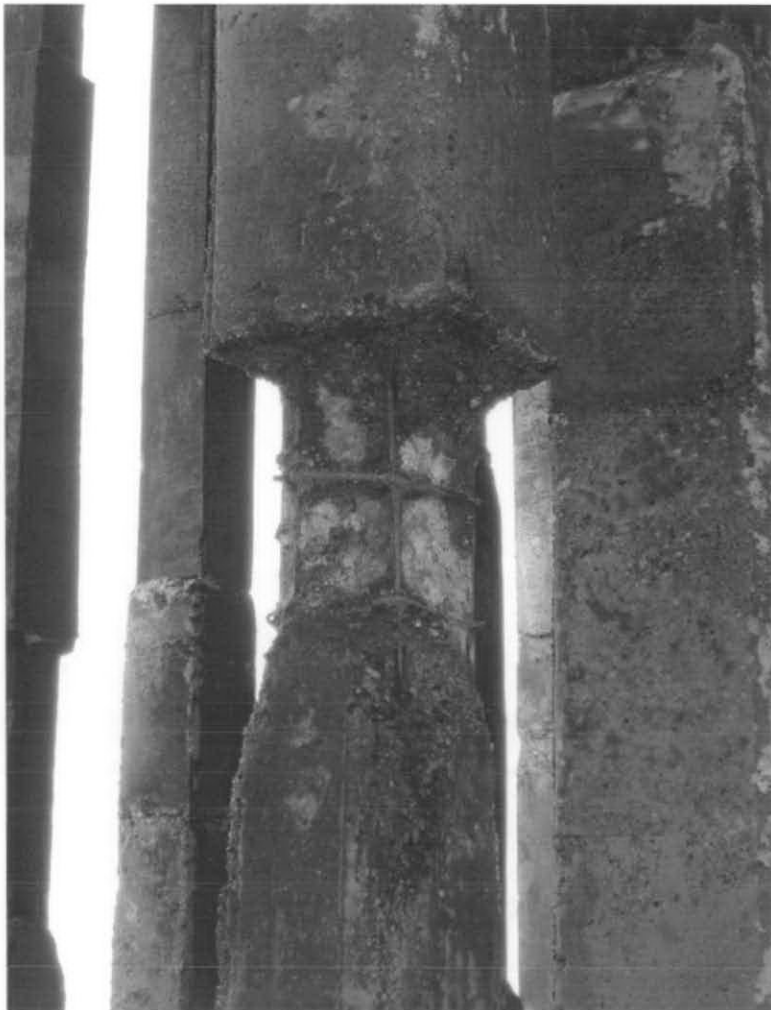
Detalle de daño en pilote

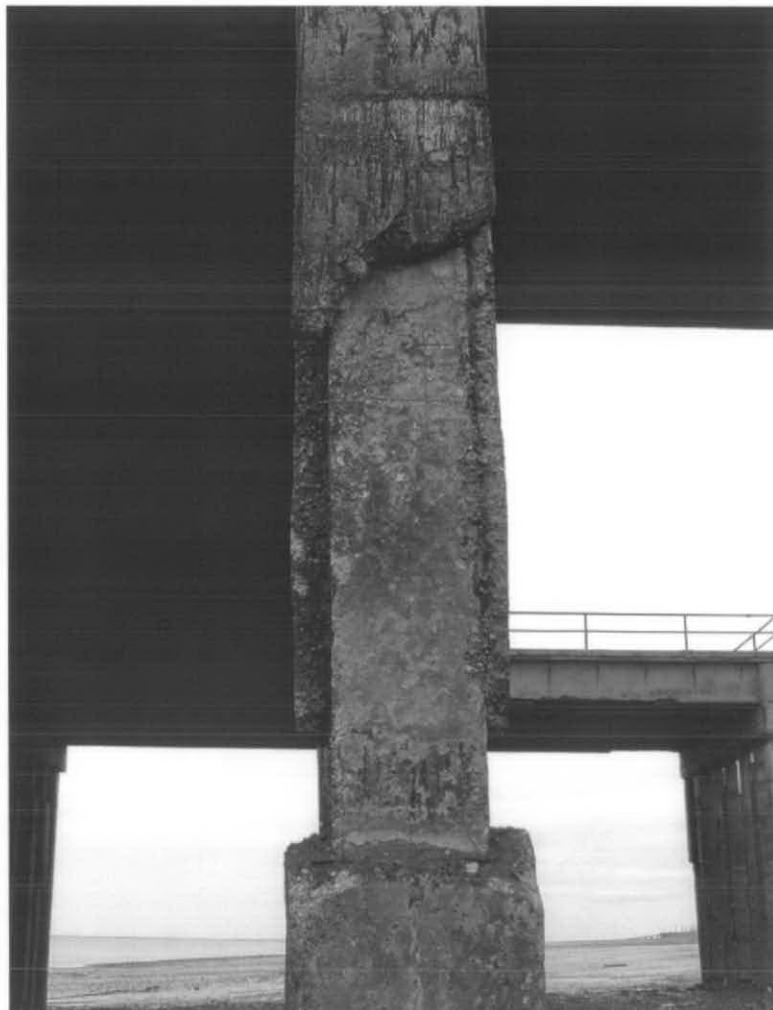
Detalle del desprendimiento de la protección actual de los pilotes

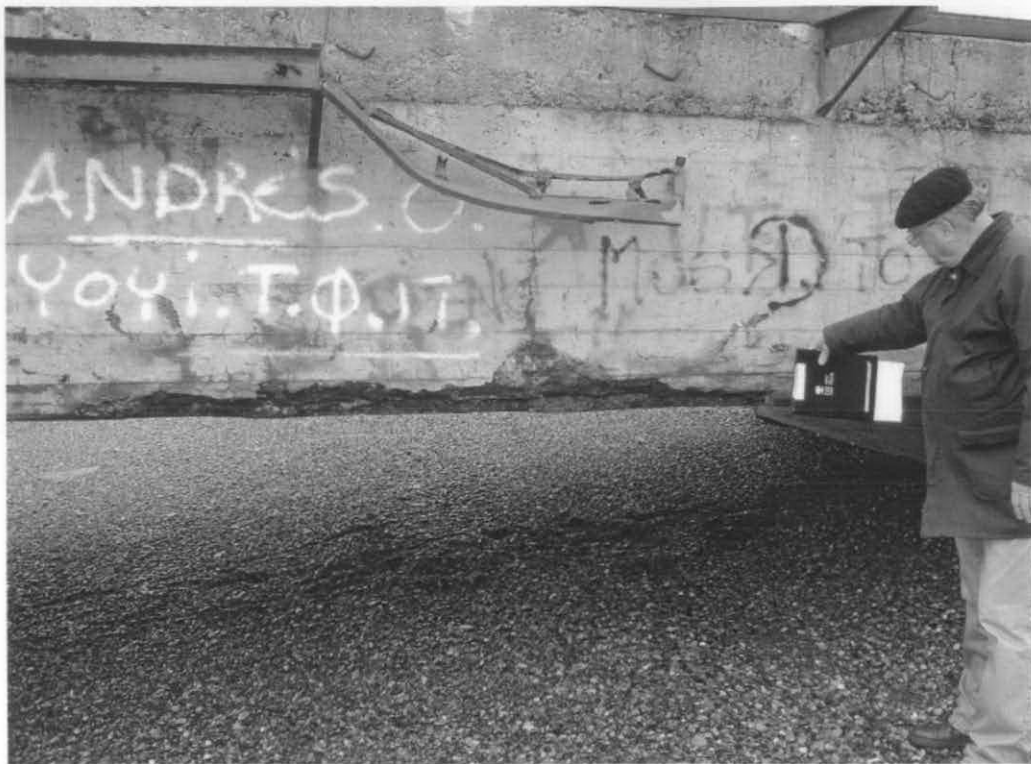
Desprendimiento del recubrimiento en una viga longitudinal de viaducto

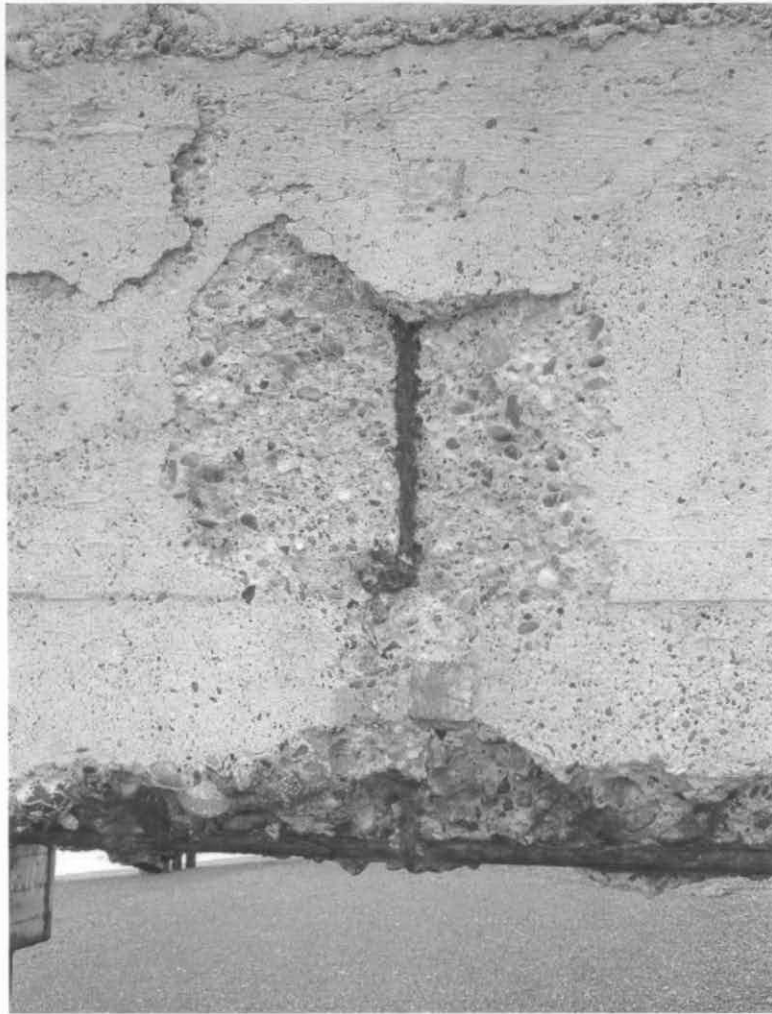
Desprendimiento lateral e inferior del recubrimiento

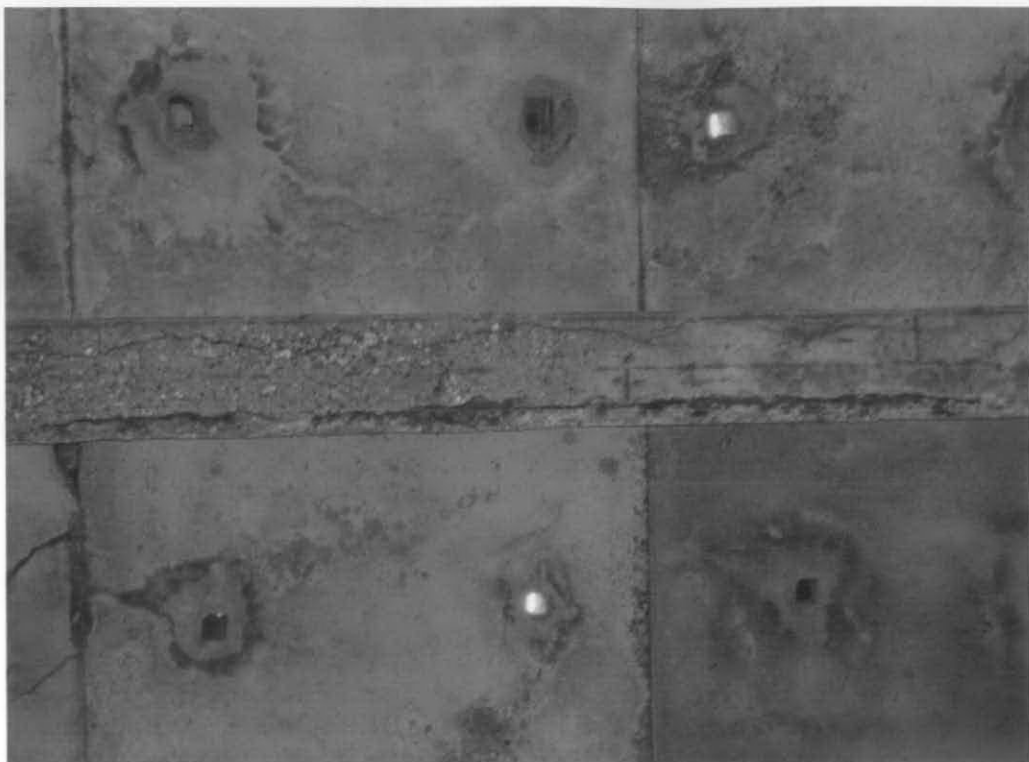
Fisuras longitudinales en viga de apoyo de losetas
