LOCALIDAD DE SANTA ANITA

**RESTAURACION DE LOS VITRALES**

**DE LA IGLESIA DE SANTA ANITA**

**INFORME FINAL**

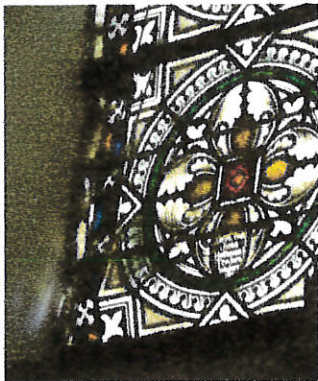
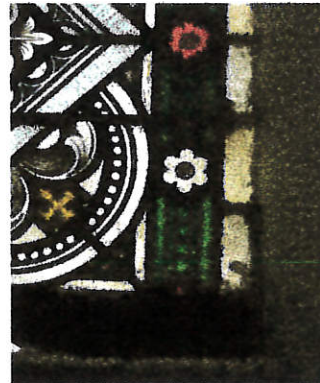
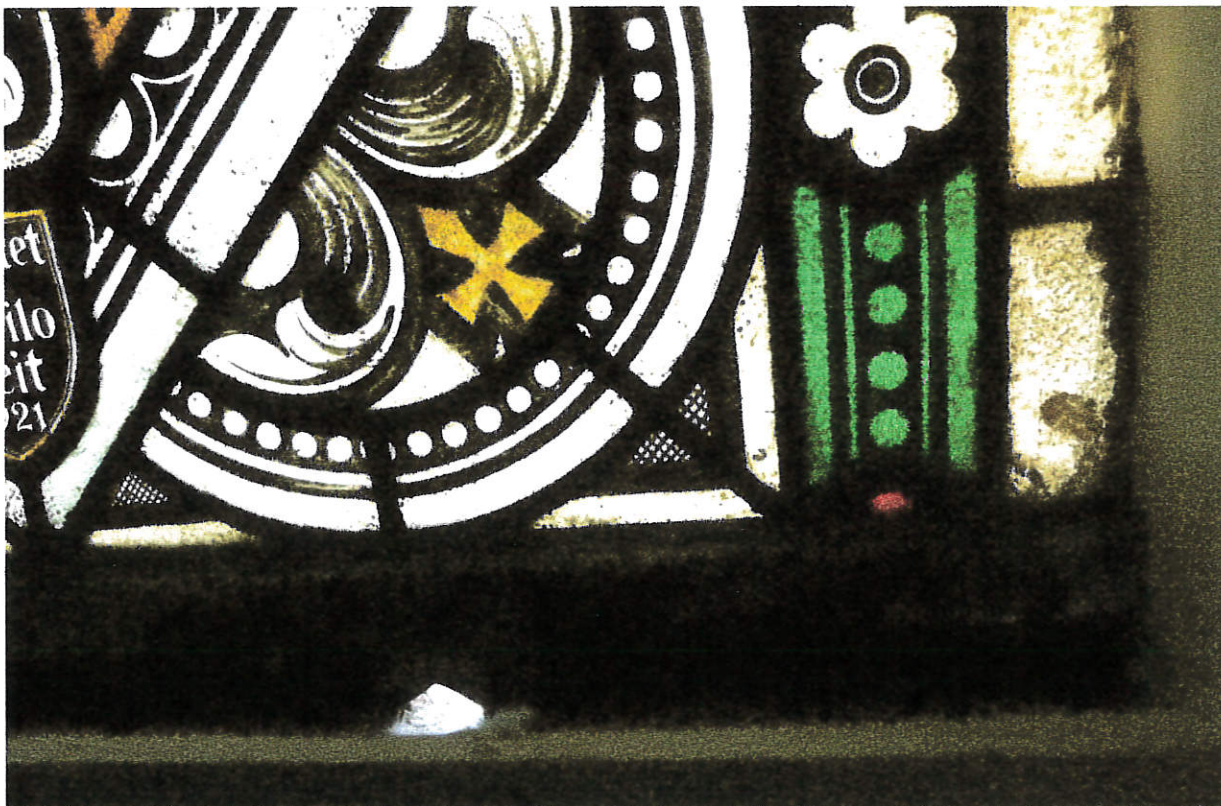
Los vitrales presentan diferentes patologías.  
Oxidación intensa con pérdida de volumen en los perfiles estructurales.  
Acumulación de sedimento, pintura adherida.  
Agrietamiento de las juntas de plomo.  
Combas en los paños inferiores de los vitrales.  
Agrietamiento de mochetas.

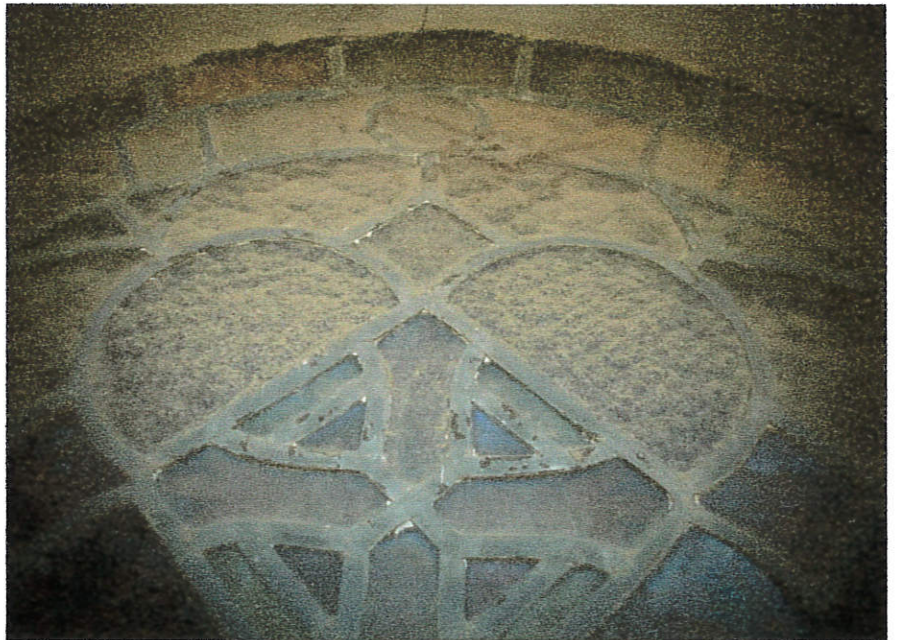
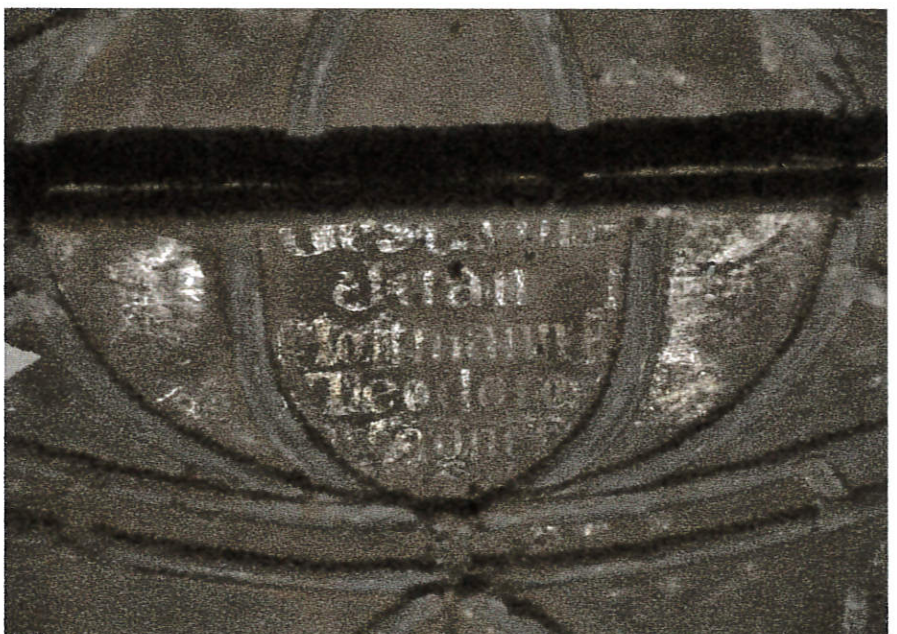
Estado de los vitrales  
Restauracion de la traceria de plomo  
Reemplazo de tramos.  
Reposicion de piezas faltantes.

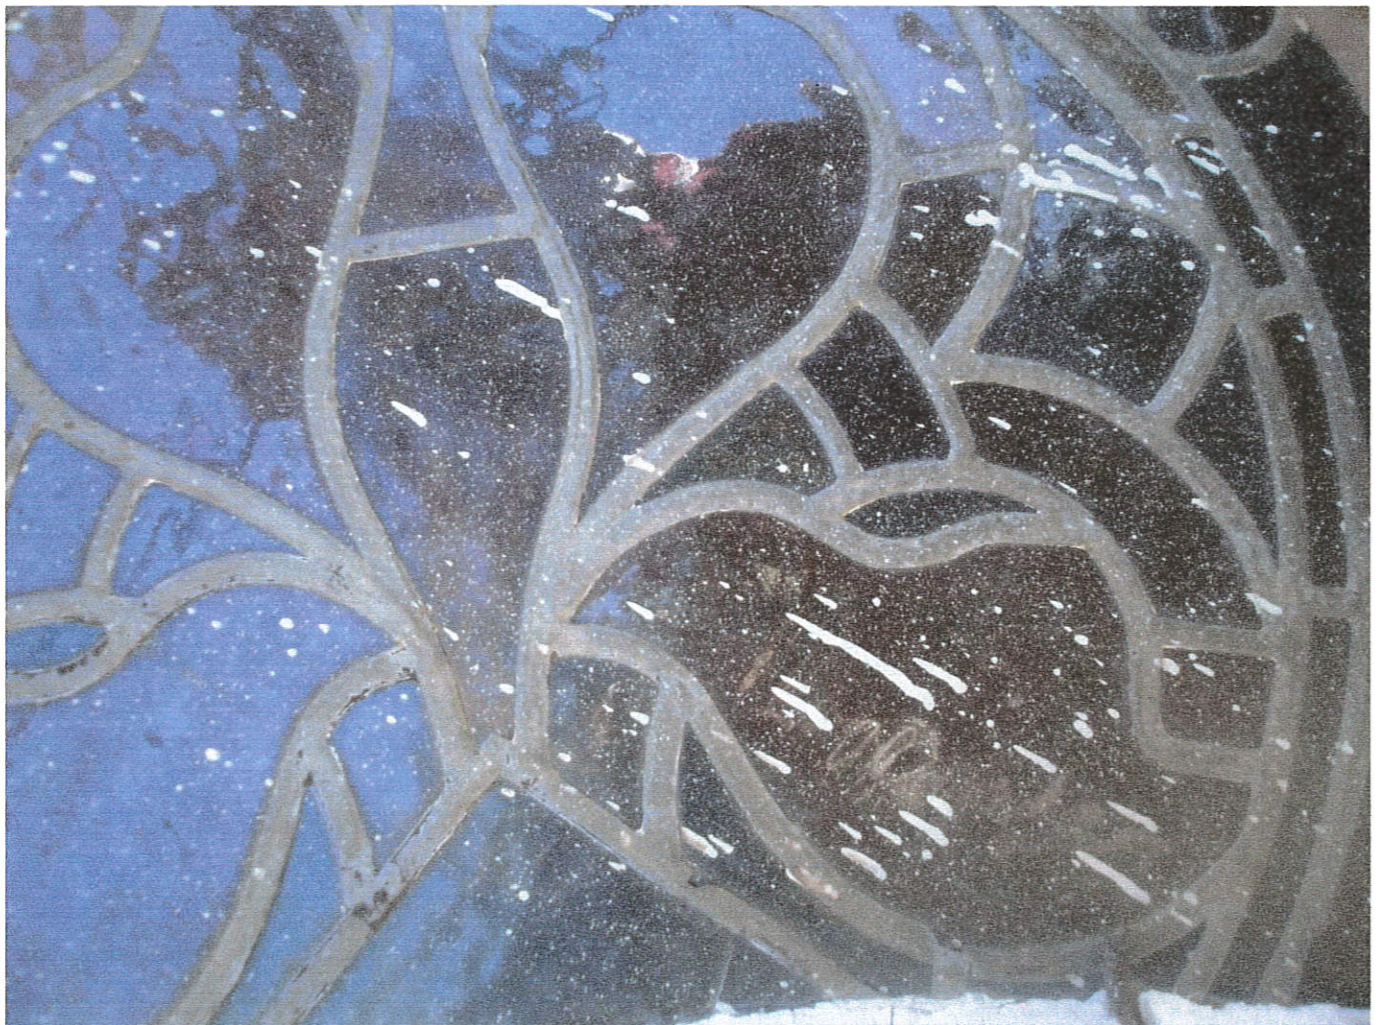
Estado encontrado en los vitrales.

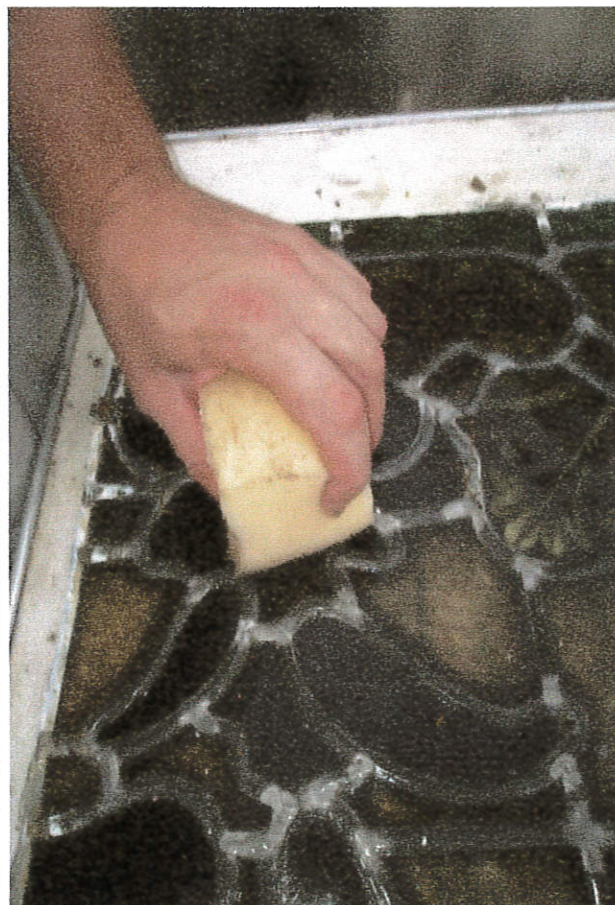
La característica del montaje de los vitrales menores hizo imposible su retiro, por lo tanto las tareas de limpiezas se realizaron estando colocados.

Tareas de limpieza en todos los paños.

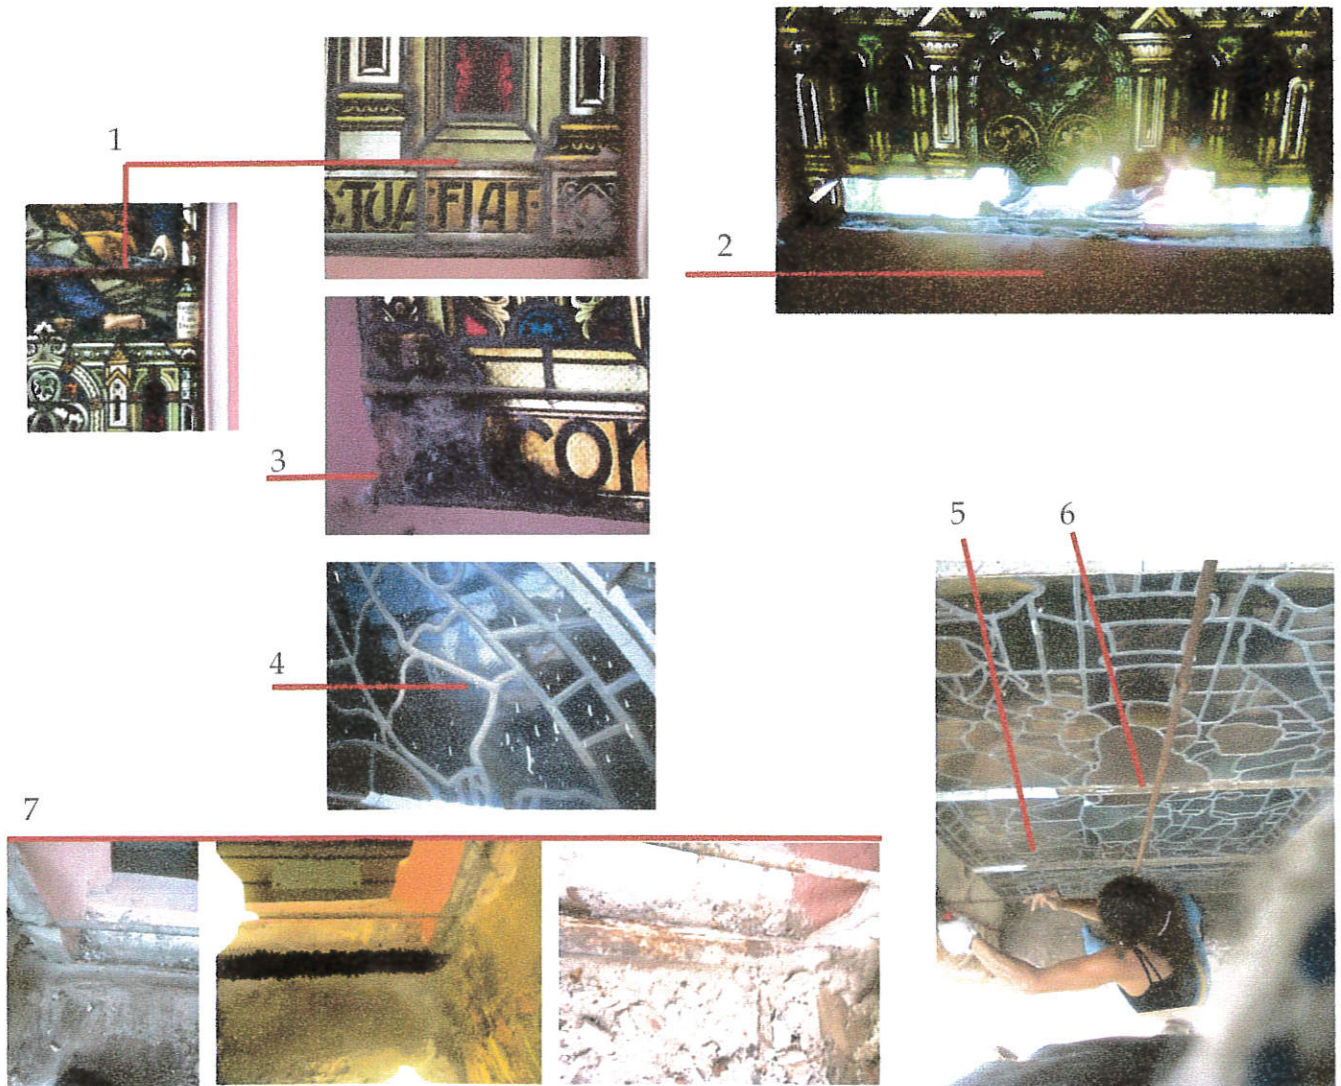
- 1- Intensa oxidación de los perfiles estructurales de hierro que sostienen los paños.
- 2- Perdida de piezas del vitral.
- 3- Numerosas perforaciones y rajaduras en diferentes vidrios.
- 4- Acumulación de sedimento y otros materiales como pintura, en todos los vidrios.
- 5- Envejecimiento de las juntas de plomo.
- 6- Perdida de masilla.
- 7- Fisuras y deterioro en la mampostería.

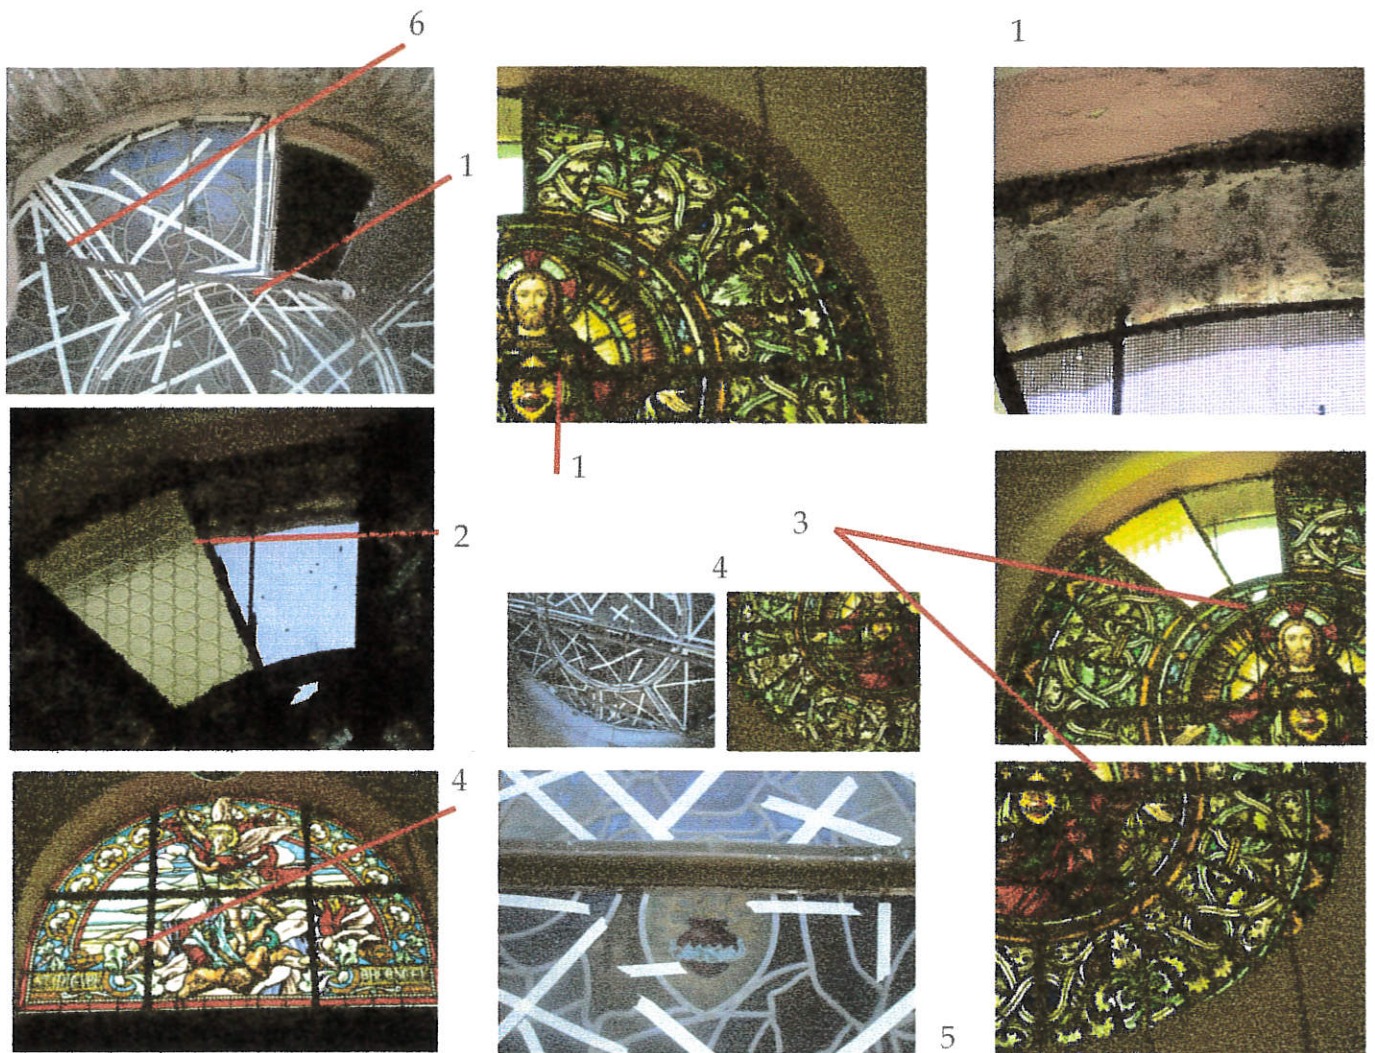
El óculus de la fachada principal presenta perdida de dos vidrios importantes del sector ornamental, roturas en vidrios menores, fisuras dispersas y perforaciones.

Se observa intensa degradación de los perfiles estructurales que sostienen los paños de vidrio producida en muchos casos por la oxidación debida a filtraciones en el edificio, esta situación ocasionó el desprendimiento y perdida de las dos piezas del vitral faltantes.

- 1- Pérdida de sectores e intensa oxidación de los perfiles estructurales de hierro.
- 2- Pérdida de dos piezas del vitral.
- 3- Numerosas perforaciones y rajaduras en diferentes vidrios.
- 4- Acumulación de sedimento y otros materiales como pintura, en todos los vidrios.
- 5- Envejecimiento de las juntas de plomo.
- 6- Pérdida de la masilla.

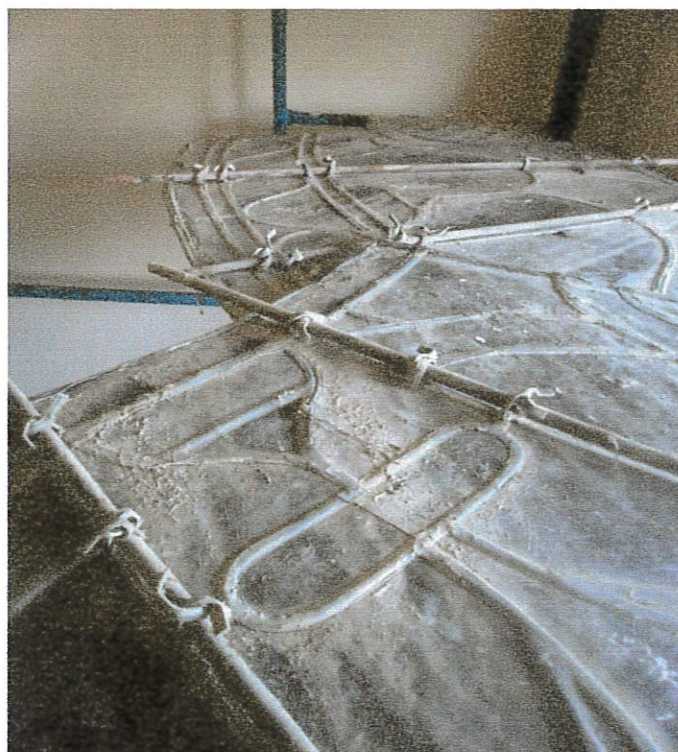
El retiro de la malla metálica de protección permitió poner al descubierto el estado alarmante de conservación en el que se encontraban todos los vitrales, particularmente los de este sector, como puede observarse en las fotografías

Retiro y limpieza completa de los paños de vitrales del sector.
