## INFORME FINAL

“Relevamiento edilicio e infraestructura de los juzgados  
administrativos de infracciones de tránsito provinciales, en la Provincia  
de Buenos Aires”

Organismo: Ministerio de Gobierno

Noviembre 2016

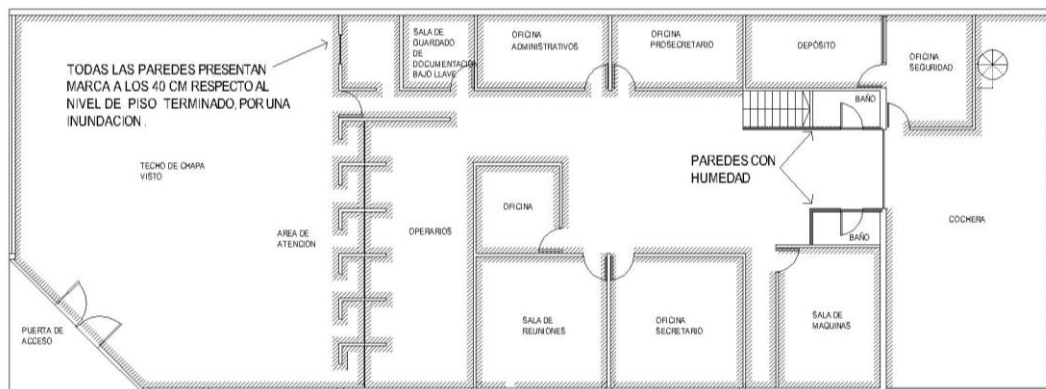
ESQUEMA PLANTA BAJA PAREDES DAÑADAS

- Estado Muy Bueno. Presenta un deterioro normal del paso del tiempo, humedad y pintura levantada.
- El día 2 de abril del año 2013 se inundó 40 cm respecto del nivel de piso interior. No daño las paredes ni los tabiques interiores de durlock, pero si agravo el estado de las paredes que presentaban humedad.
- Todas las placas de durlock y las paredes están en buenas condiciones. Salvo las zonas antes mencionadas.

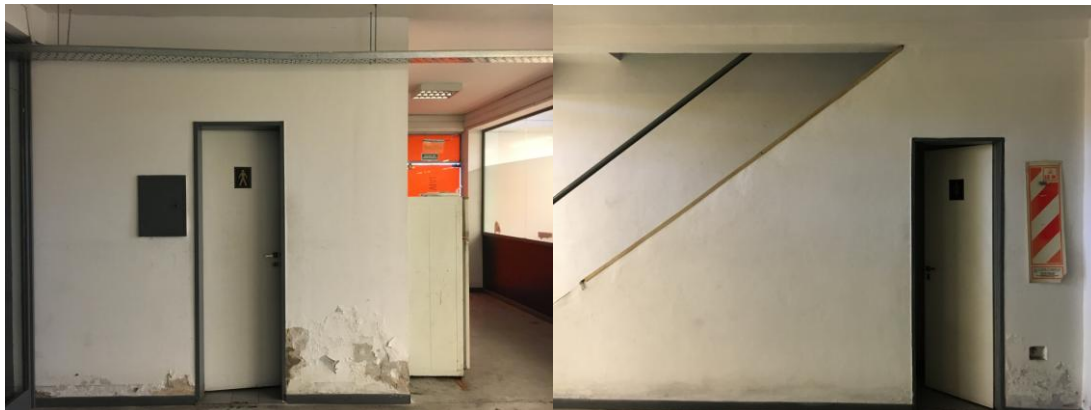
IMAGEN PAREDES BAÑOS PLANTA BAJA- PRESENTAN HUMEDAD PROVOCADA POR SER ZONA HUMEDA Y DETERIORO AGRAVADO POR INUNDACION.

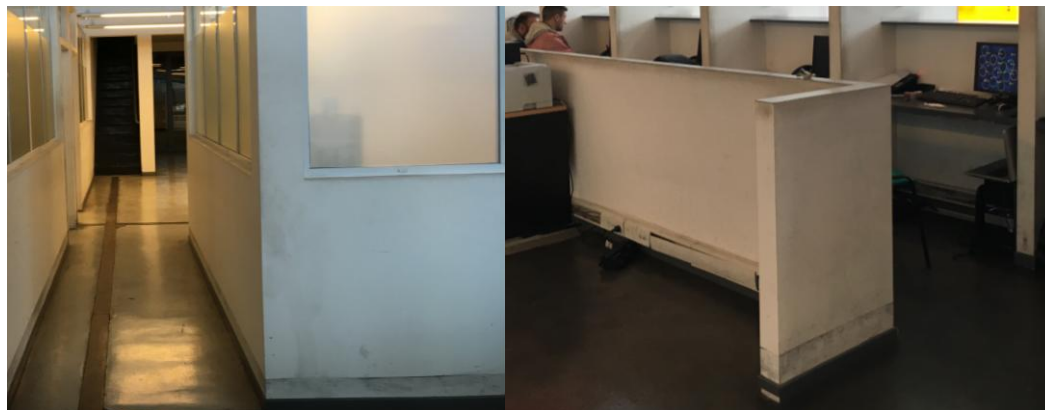
IMAGEN PAREDES PLANTA BAJA – MARCAS PROVOCADAS POR LA INUNDACION.

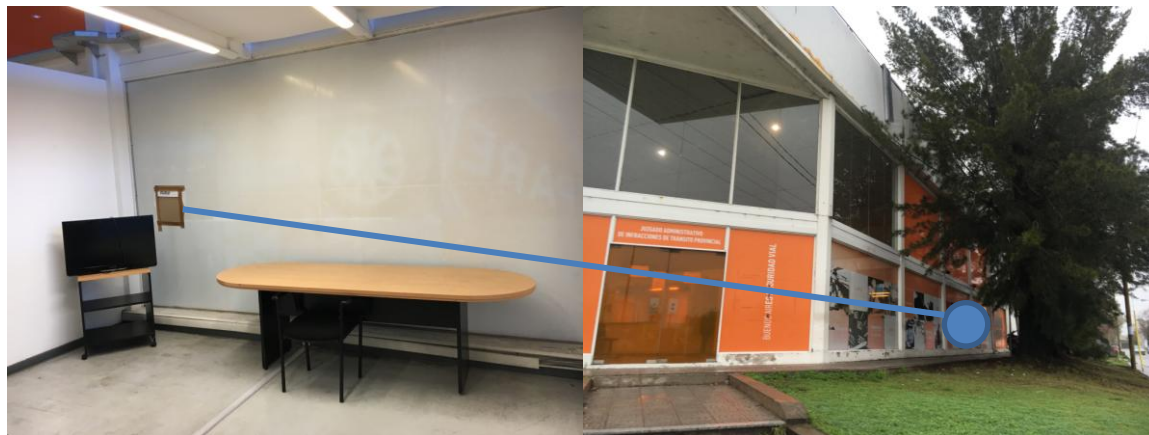
- Estado Bueno. Cuenta con vidrios en buenas condiciones, no manifiesta contar con aberturas peligrosas y en mal estado. El funcionamiento de las mismas es Bueno.
- Hay un vidrio dañado en planta baja.
- Puertas placa en buenas condiciones, cantidad: 17.

IMAGEN INTERIOR VIDRIO ROTO – SALA DE REUNIONES PLANTA BAJA

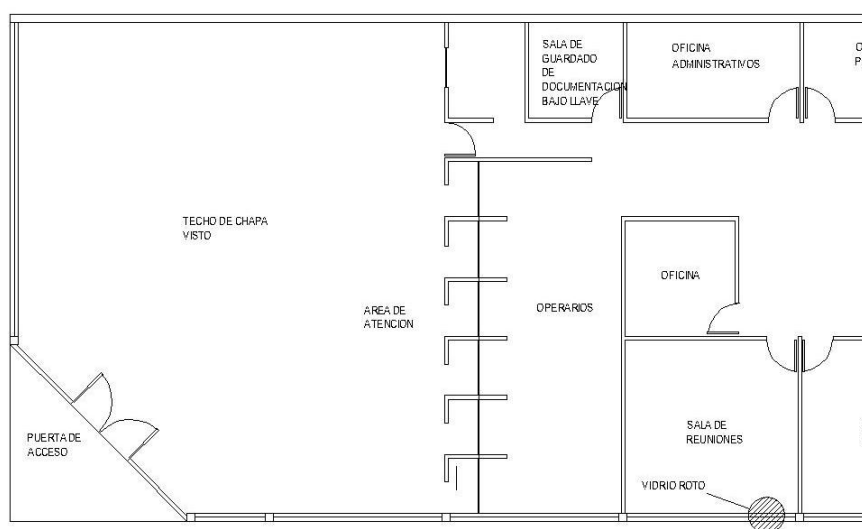
ESQUEMA PLANTA BAJA – UBICACIÓN VIDRIO ROTO

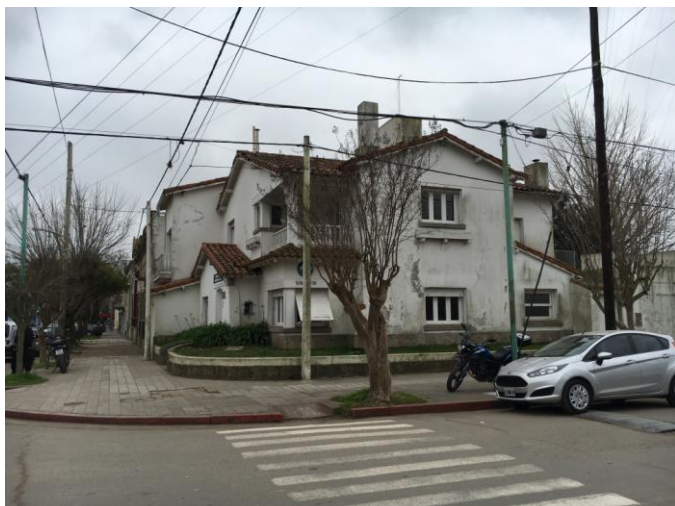
- De acuerdo a los datos obtenidos el estado general de los techos es Bueno. Dentro de las dificultades más significativas aparecen: filtraciones y humedad.
- Hay tejas que se encuentren en mal estado y otras que faltan, lo que provoco humedad en los cielorrasos. Se sellaron las zonas afectadas para frenar con el problema.
- Techo de teja, superficie aproximada 160,00 M2

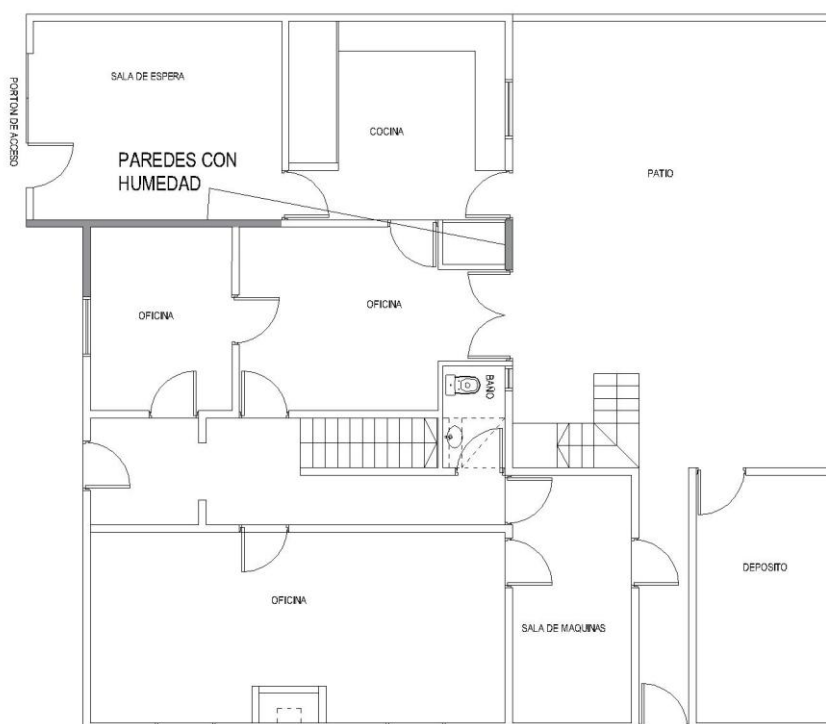
ESQUEMA PLANTA BAJA – PAREDES CON HUMEDAD

- Estado Bueno. Presenta paredes en buen estado en planta alta y algunas paredes de planta baja y exteriores poseen humedad y rajaduras.  
Las zonas más deterioradas se encuentran en planta baja, son la sala de espera, las oficinas administrativas, las paredes exteriores y el depósito.

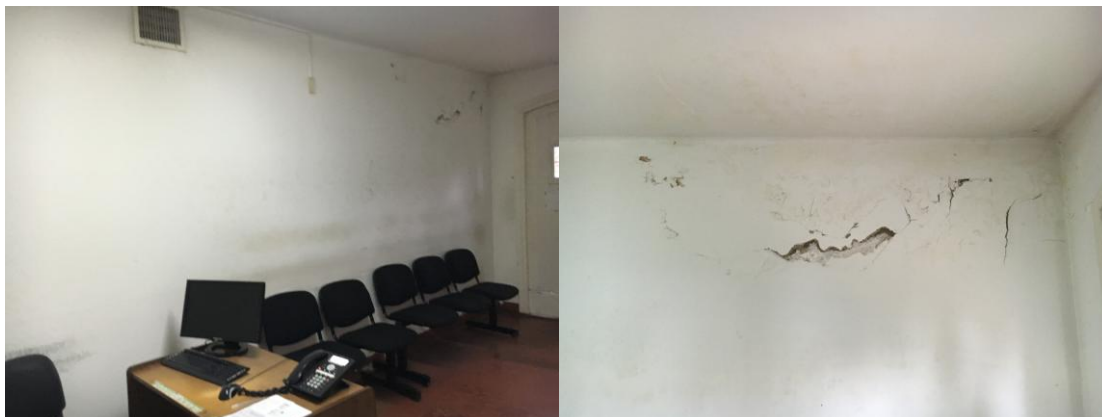
IMAGEN SALA DE ESPERA PLANTA BAJA- PAREDES CON HUMEDAD

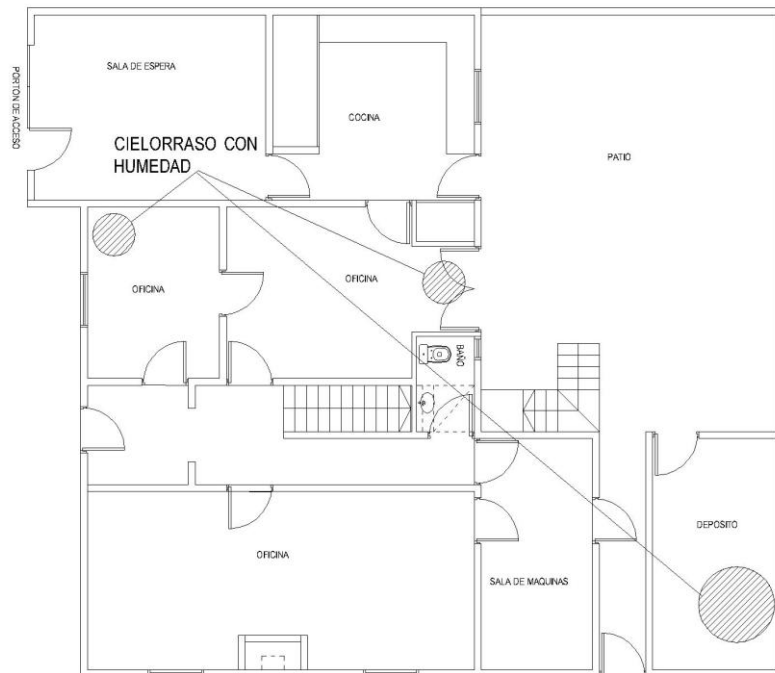
ESQUEMA PLANTA BAJA – ZONAS CIELORRASO CON HUMEDAD

- Estado Regular. En varias zonas de la casa se encuentra en mal estado por filtraciones de agua.

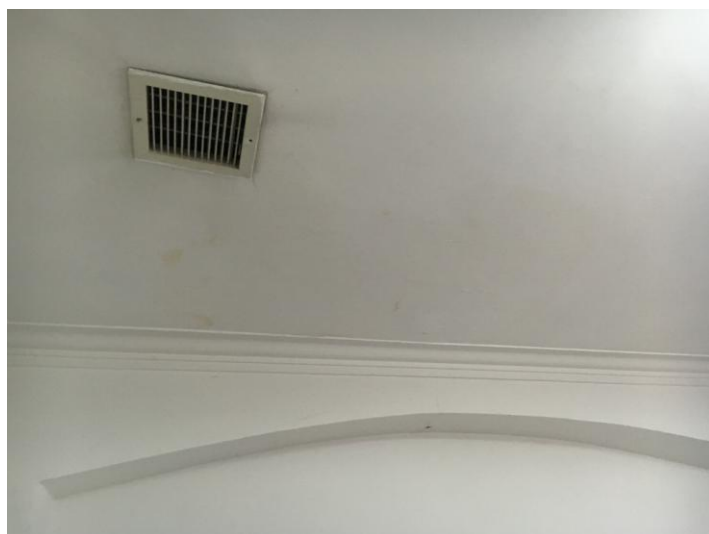
IMAGEN OFICINA JUEZ PLANTA ALTA – FILTRACION DE AGUA POR CUASA DE LAS TEJAS DAÑAS

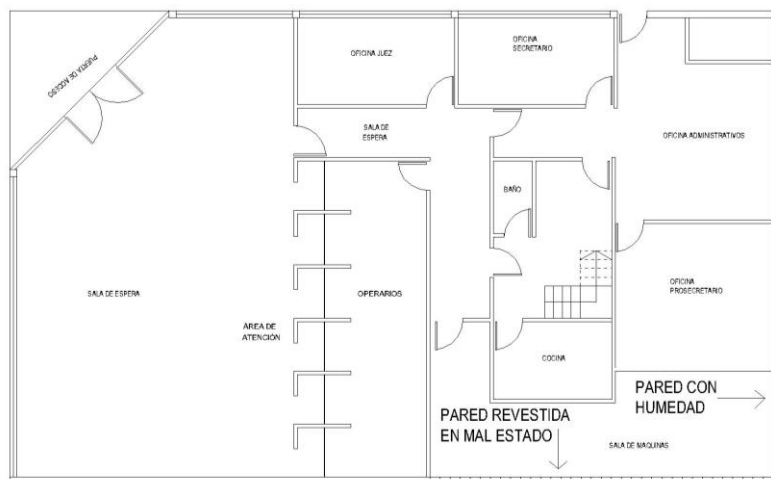
ESQUEMA PLANTA BAJA – PAREDES AFECTADAS

- La zona más deteriorada y abandonada es la sala de máquinas donde se encuentra el servidor y funciona también como depósito. Presenta humedad en las paredes de material y las paredes con revestimiento cerámico no están en buenas condiciones.

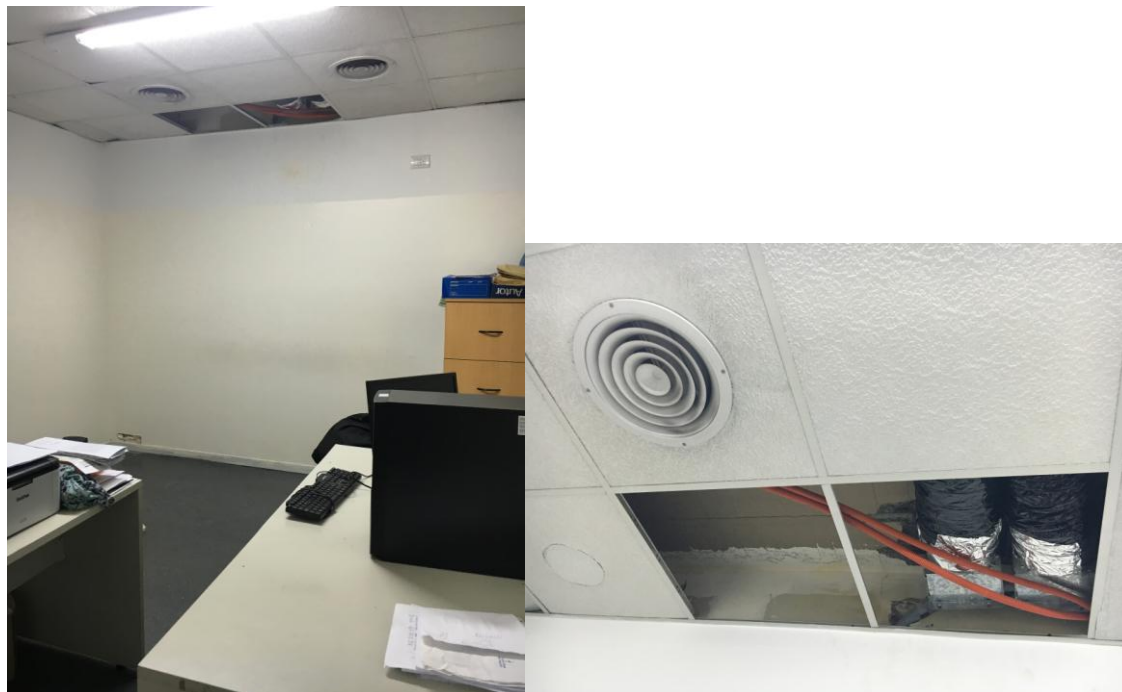
IMAGEN CIELORRASO OFICINA PROSECRETARIO – DAÑOS POR FILTRACION DE AGUA

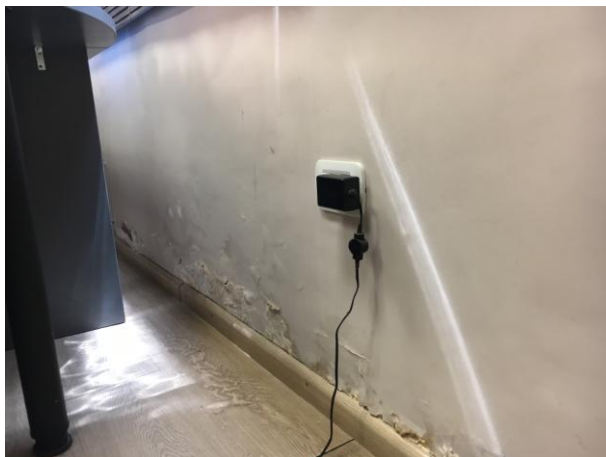
- Estado Muy Bueno. Presenta un deterioro normal del paso del tiempo, humedad y rajaduras.

IMAGEN OFICINA JUEZ – PARED CON HUMEDAD
