ESTUDIO DELALOYE consultora de ingeniería	INFORME DE PATOLOGÍA ESTRUCTURAL	
	EDIFICIO	JUZGADO FEDERAL
	UBICACION	Av. Julio A. Roca N°153 – Santa Rosa – La Pampa
	FECHA	07-03-23

## VERIFICACION DE ESTRUCTURA RESISTENTE Y CÁLCULO DE REFUERZOS MEMORIA DE CÁLCULO

<b>INFORME DE PATOLOGÍA ESTRUCTURAL</b>	
	<b>EDIFICIO</b>	<b>JUZGADO FEDERAL</b>
	<b>UBICACION</b>	Av. Julio A. Roca N°153 – Santa Rosa – La Pampa
	<b>FECHA</b>	07-03-23

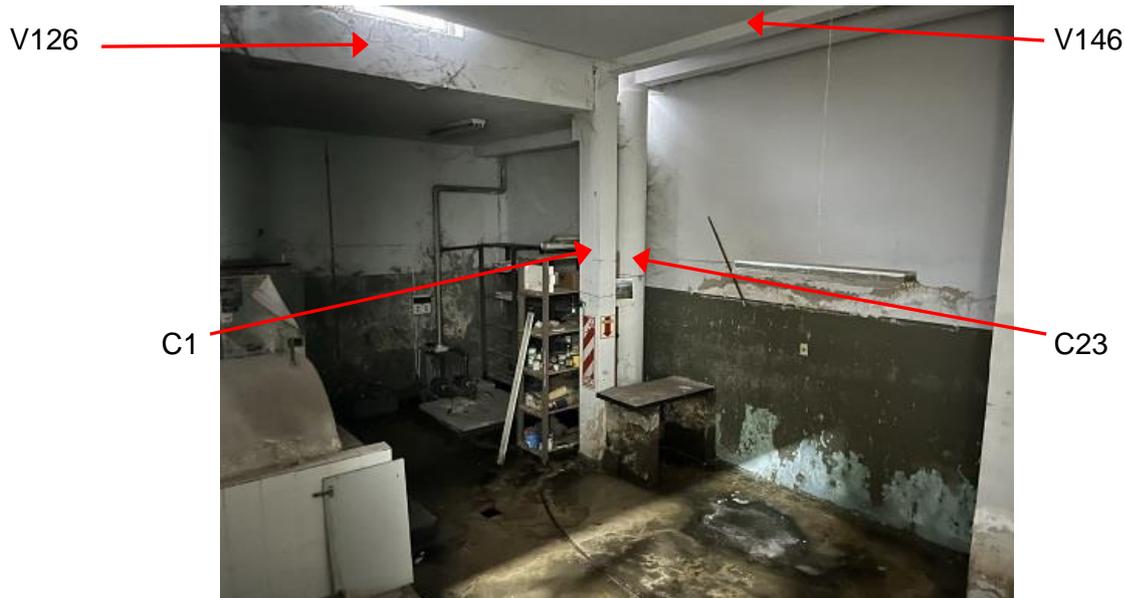
Columnas del subsuelo en el sector de caldera, son las que tienen cierto grado de pérdida de recubrimiento, producto de la humedad constante en este sector y la escasa ventilación.

Las armaduras tienen adecuado recubrimiento y se estima con corrosión superficial, sin pérdida de sección significativa en la zona del umbral (parte inferior). Las siguientes imágenes muestran la problemática de estas columnas.

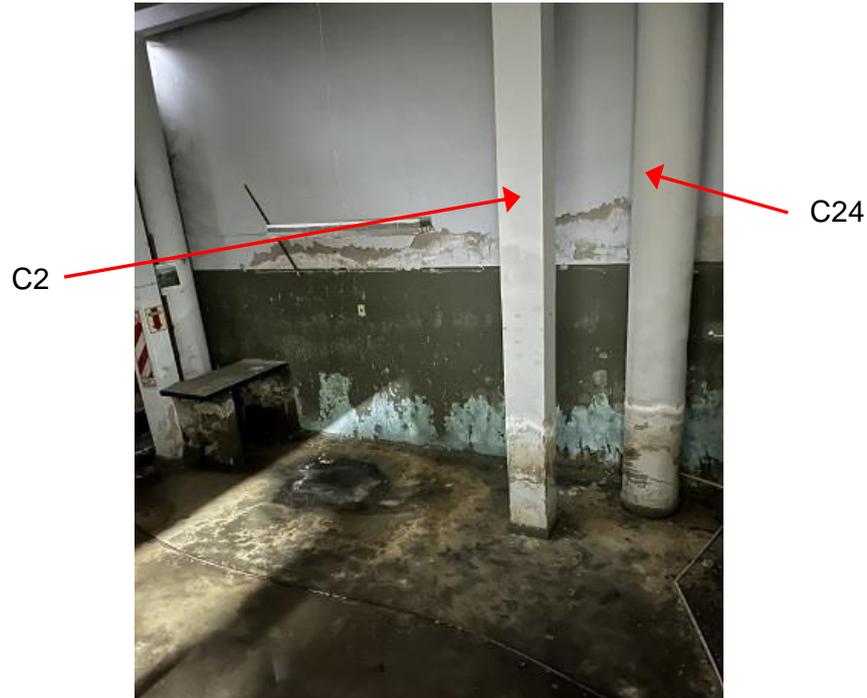
La siguiente foto muestra el grado de incipiente corrosión de las columnas C2 y C24 en su zona inferior.

También esta foto destaca el grado de avance y fluctuación de la humedad proveniente de los cimientos.

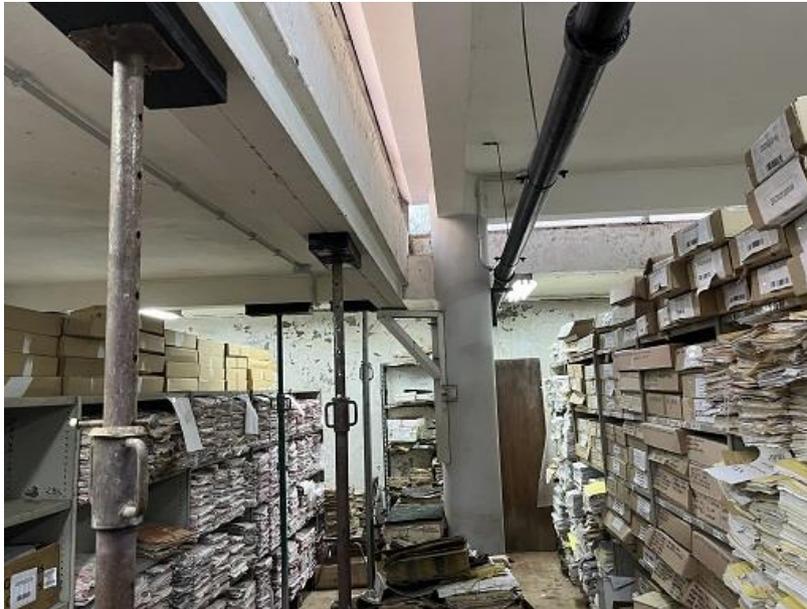
La foto a continuación es de la C14 en el subsuelo, donde actualmente se ubican los expedientes en papel.

En este caso no se observan problemas de corrosión, pero si tiene una problemática, si bien menor que en la zona de calderas, correspondiente a la humedad.

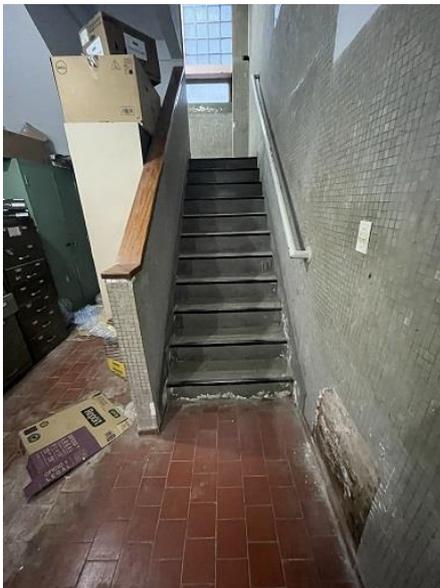
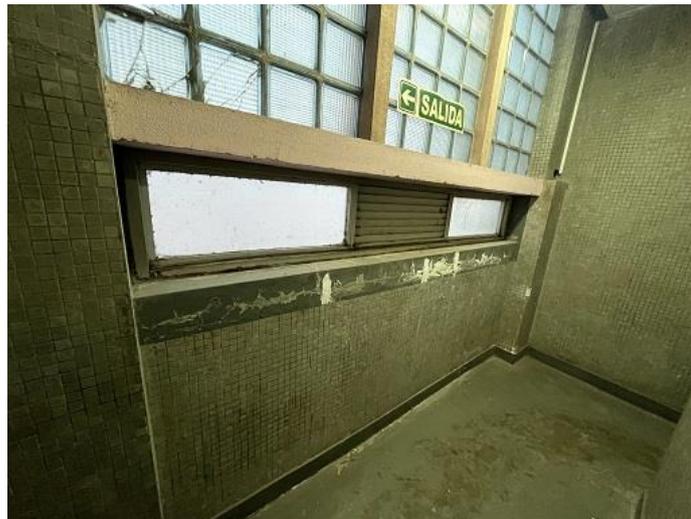
No se observan desprendimiento de recubrimientos.

La fotos a continuación son de la losa L83, la cual da inicio a la escalera desde el subsuelo, y la losa L82, que se corresponde con el descanso.

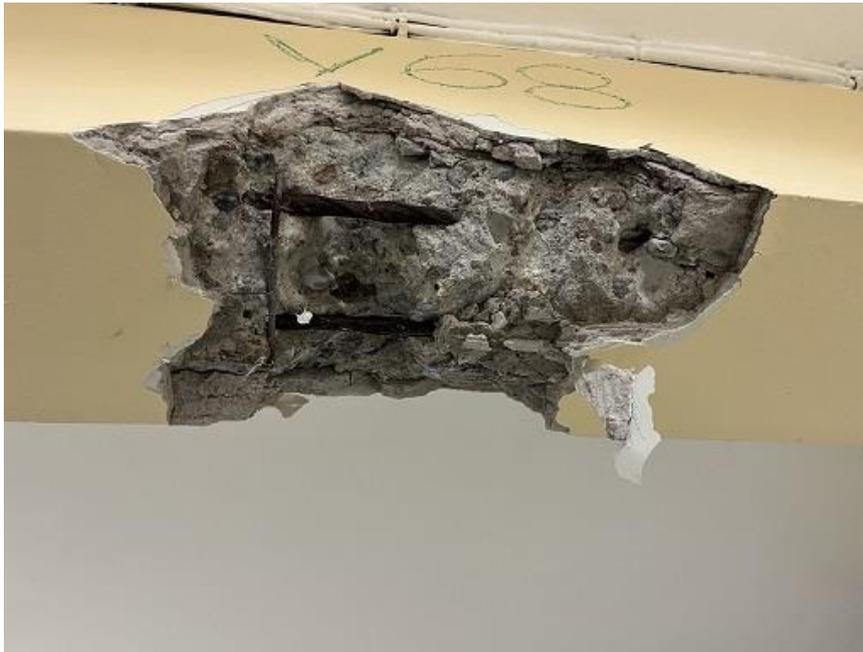
Viga V68:

En este caso, su relevamiento es 15x40, con 2Ø10 (ídem planilla original) y estribos Ø4.2c/25.

Observaciones: Corrosión superficial sin pérdida de sección en estribos. Recub. 1.5 cm.

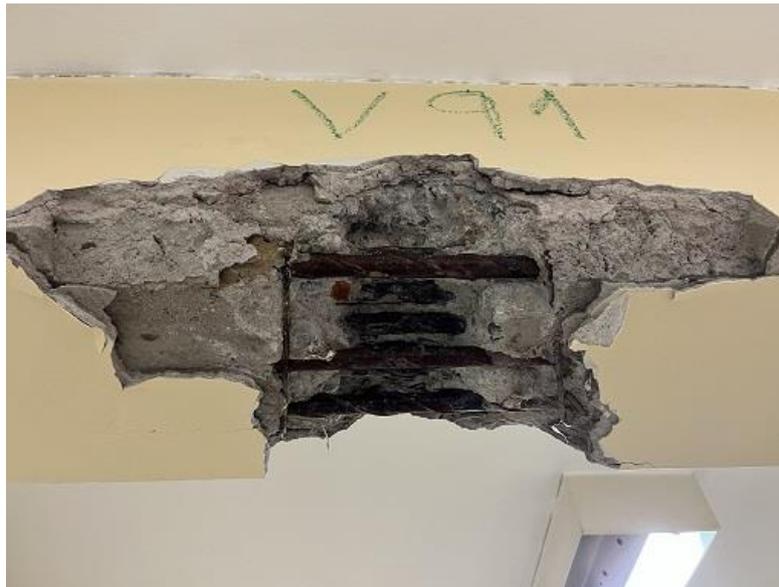
Viga V91:

Igual que en planilla 20x40 con 8Ø16 y estribos Ø4.2c/20 (en planilla Ø6c/25).

Los 3Ø16 que se observan abajo son rectos, y los 5Ø16 en la capa superior, son los que se levantan en los apoyos, como era costumbre en la época, para tomar esfuerzos de corte y colaborar con la armadura negativa en apoyos.

Observaciones: Sin corrosión superficial en estribos. Recub. 1.5 cm.

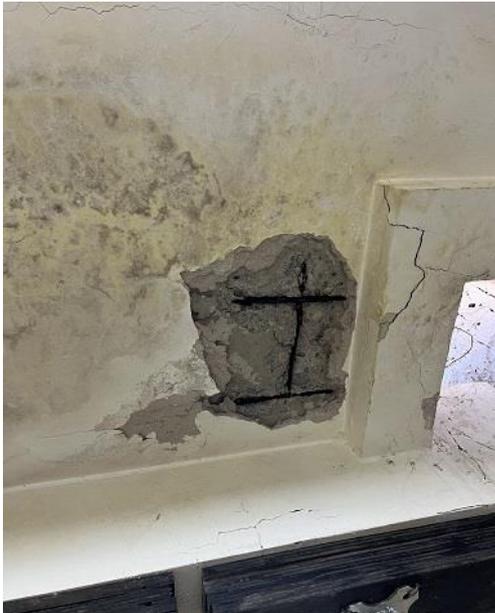
Losa L60

Las losas designadas como L60 y L61, se presentan para hacer notar la corrosión generalizada con pérdida de sección que sufren estas losas sobre el subsuelo, correspondientes al patio.

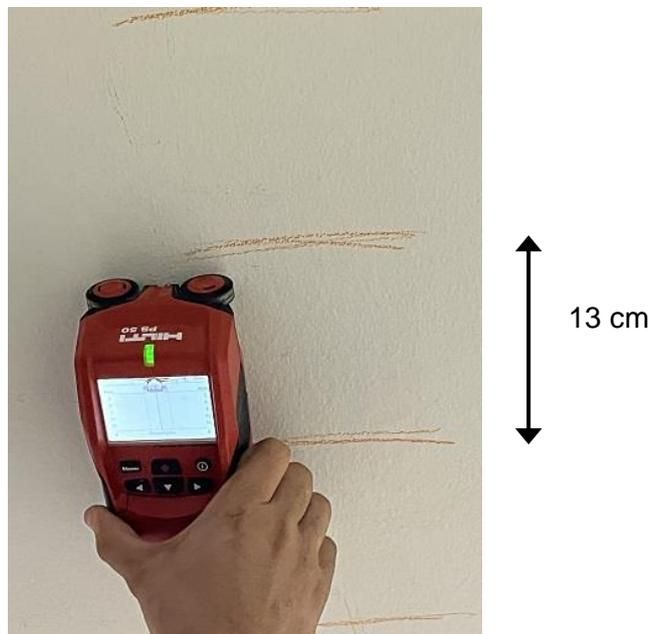
La siguiente imagen es de la losa 41, donde con un dispositivo para detectar armadura, se chequeó la separación de barras de acuerdo al plano ( $\varnothing 6 + \varnothing 8$ , cada 13 cm).

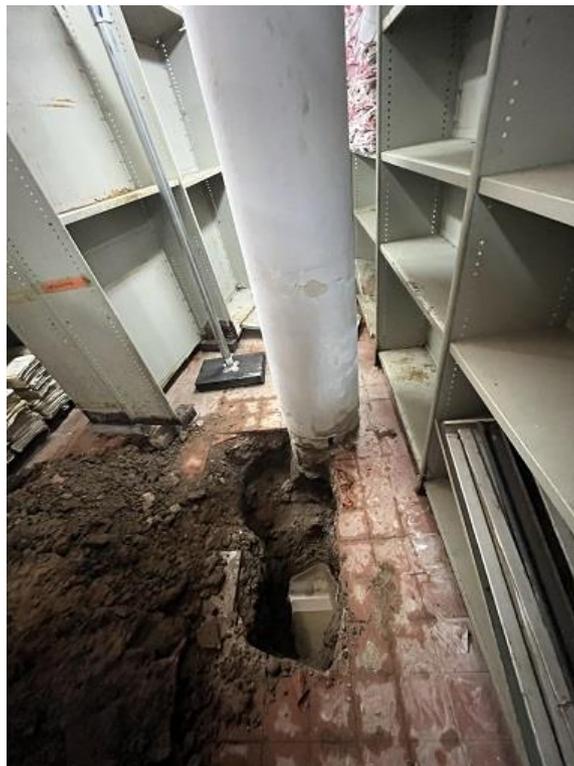
Base B15

Se toman como correctas las dimensiones de bases y armadura de las mismas, en función de las aperturas realizadas de las bases N°15 y N°30, donde la coincidencia con lo auscultado y lo recopilado en los planos de antecedentes, es fidedigna.

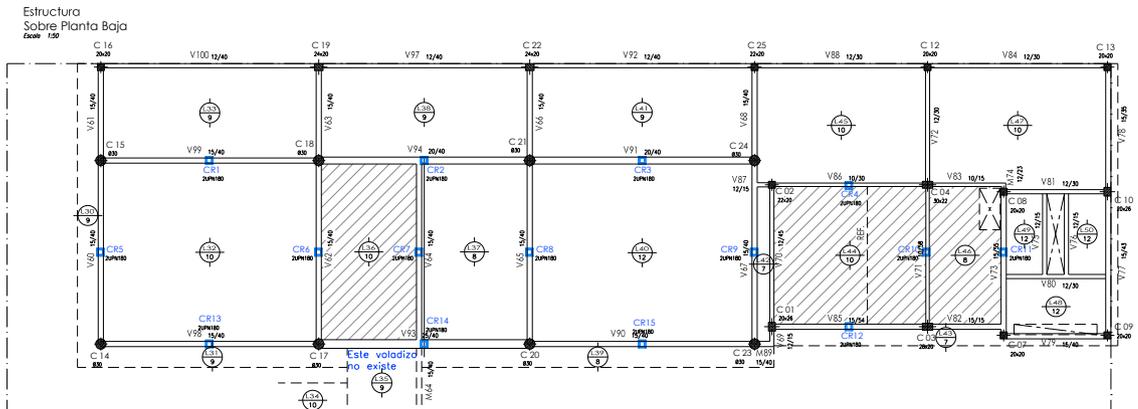
Se indican las 15 columnas de refuerzo a disponer

Se muestra en plano esquemático adjunto la disposición de estas columnas de refuerzo.
