**CONCEJO FEDERAL DE INVERSIONES**

**“RELEVAMIENTO EL ESTADO DE CONSERVACIÓN DE LA RUTA NACIONAL N°40 EN  
LA SECCIÓN 1(COIPO LAUQUEN – LA PASARELA) Y EN LA SECCIÓN 2 (LA PASARELA -  
PUENTE SOBRE ARROYO AGUA BOTADA)”**

**INFORME FINAL**

**TOMO I – AGOSTO DE 2025**

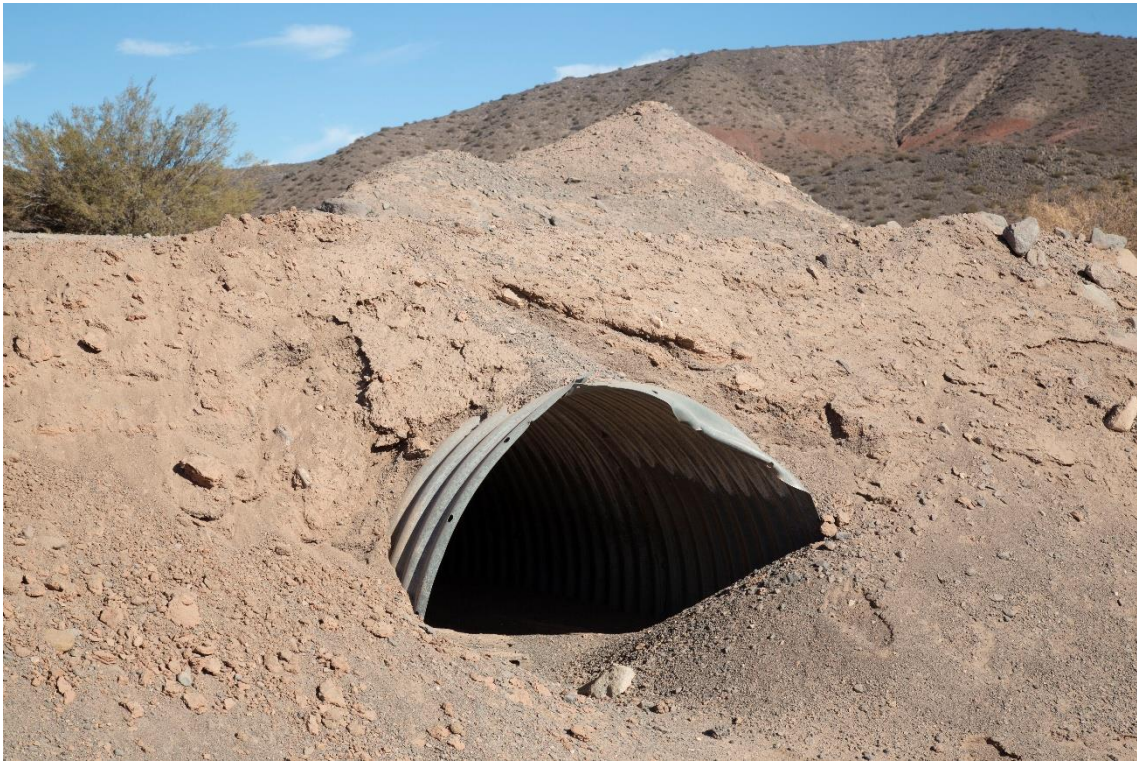
Fotografía 21 - Progresiva 17+000 – Otra vista de alcantarilla de caño colmatada y en mal estado

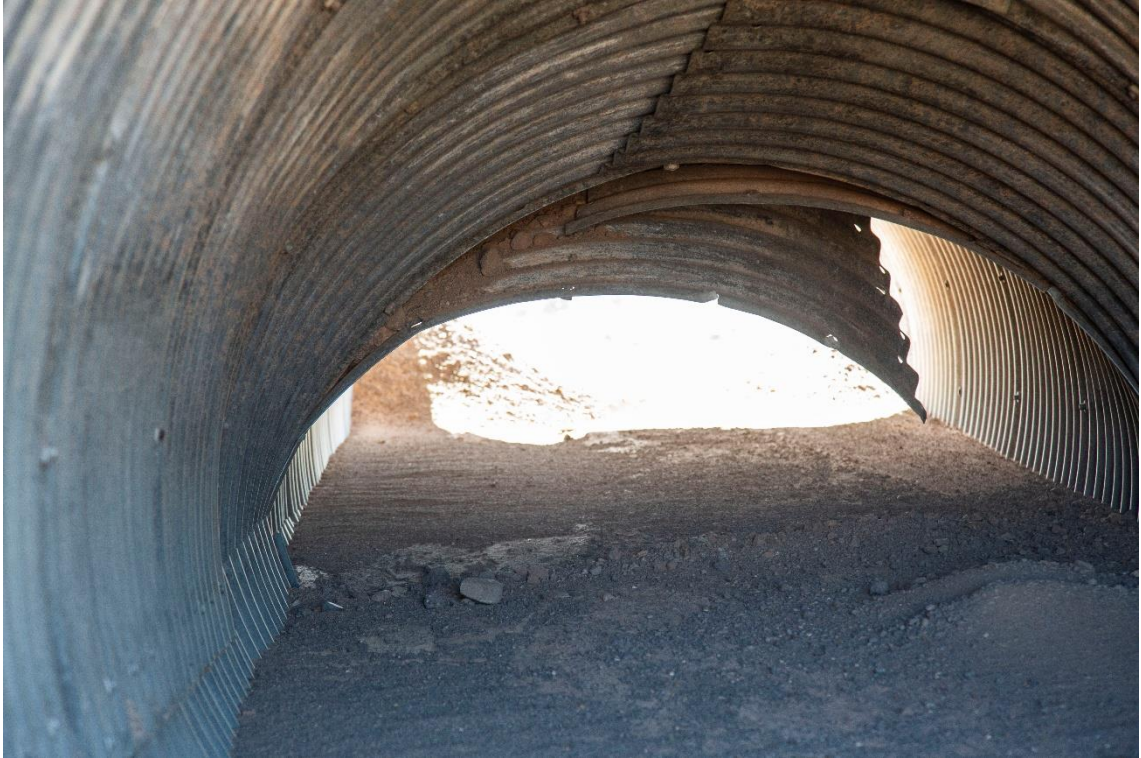
Fotografía 23 - Progresiva 17+000 – Otra vista de alcantarilla de caño en mal estado

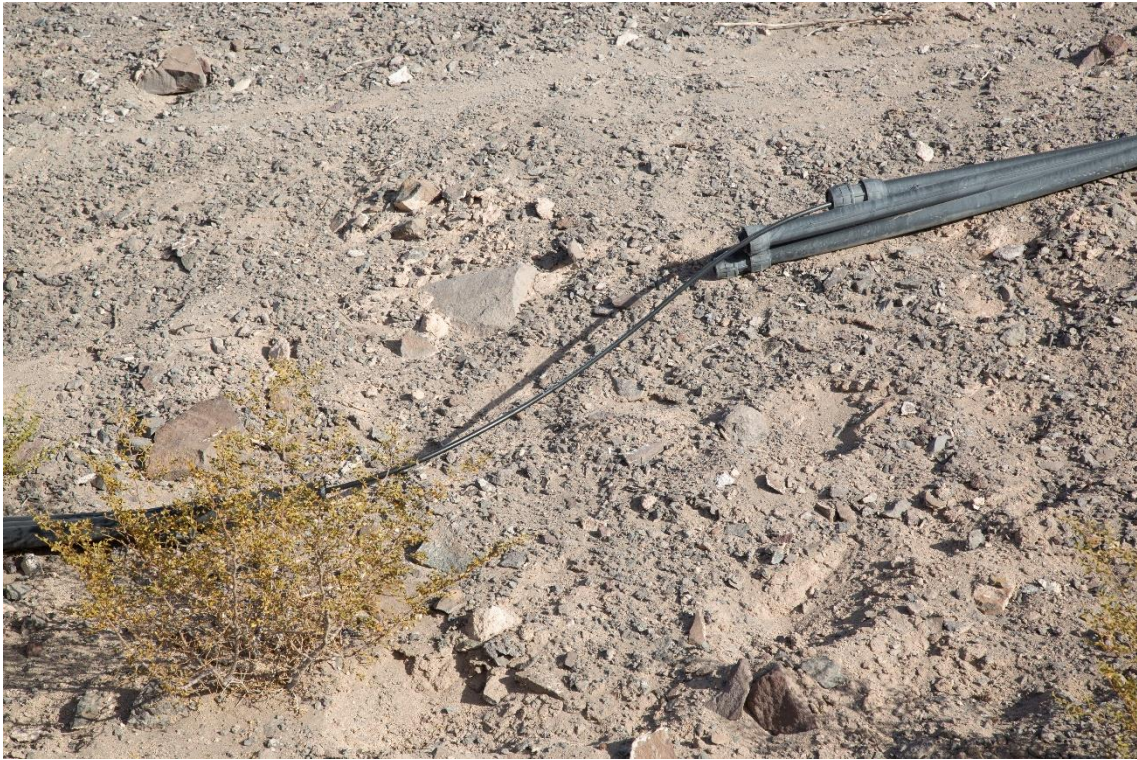
Fotografía 14 – Progresiva 21+400 – Vista de la rotura del cable de la Fibra óptica

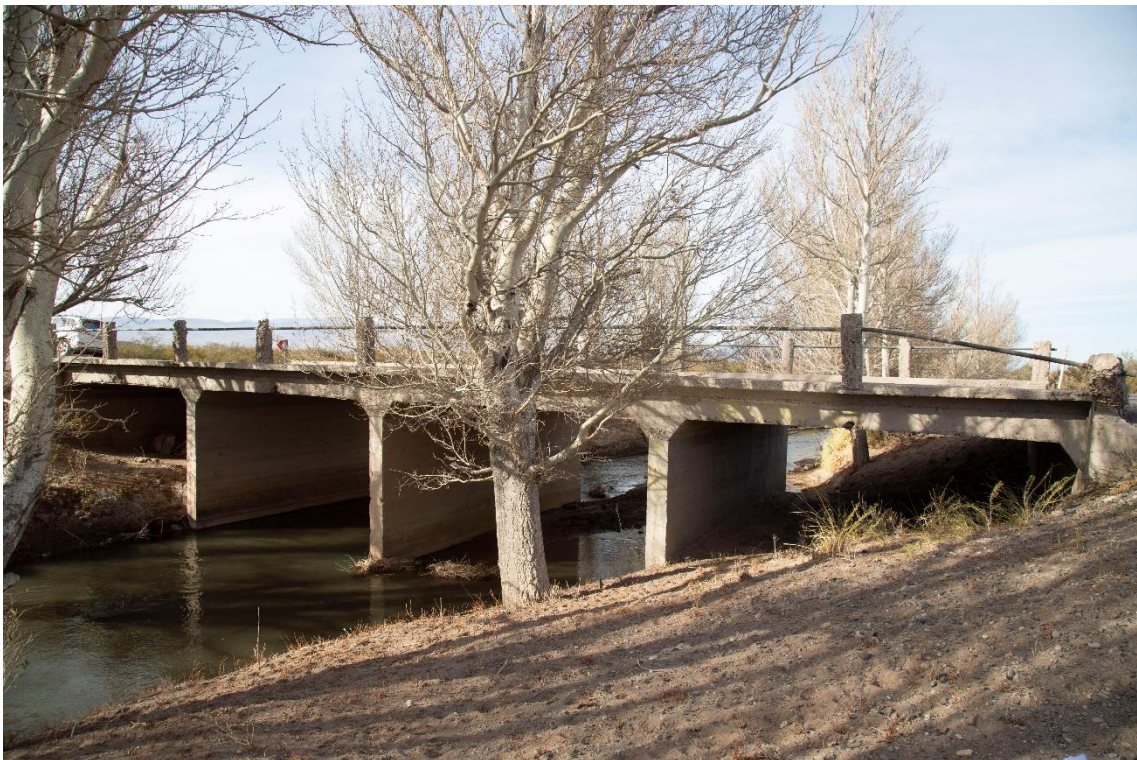
Fotografía 25 – Progresiva Km 24+000 – Puente actual sobre canal de riego en regular estado.

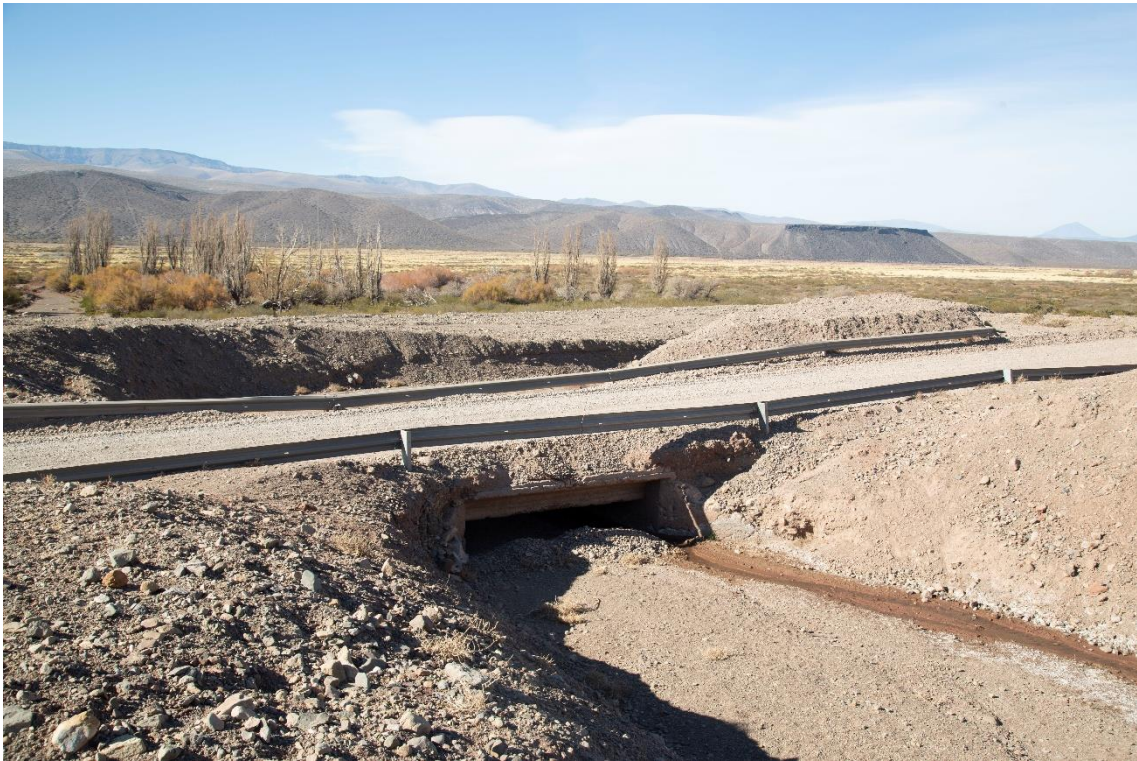
Fotografía 36 – Progresiva – 48+500 – Puente actual en mal estado

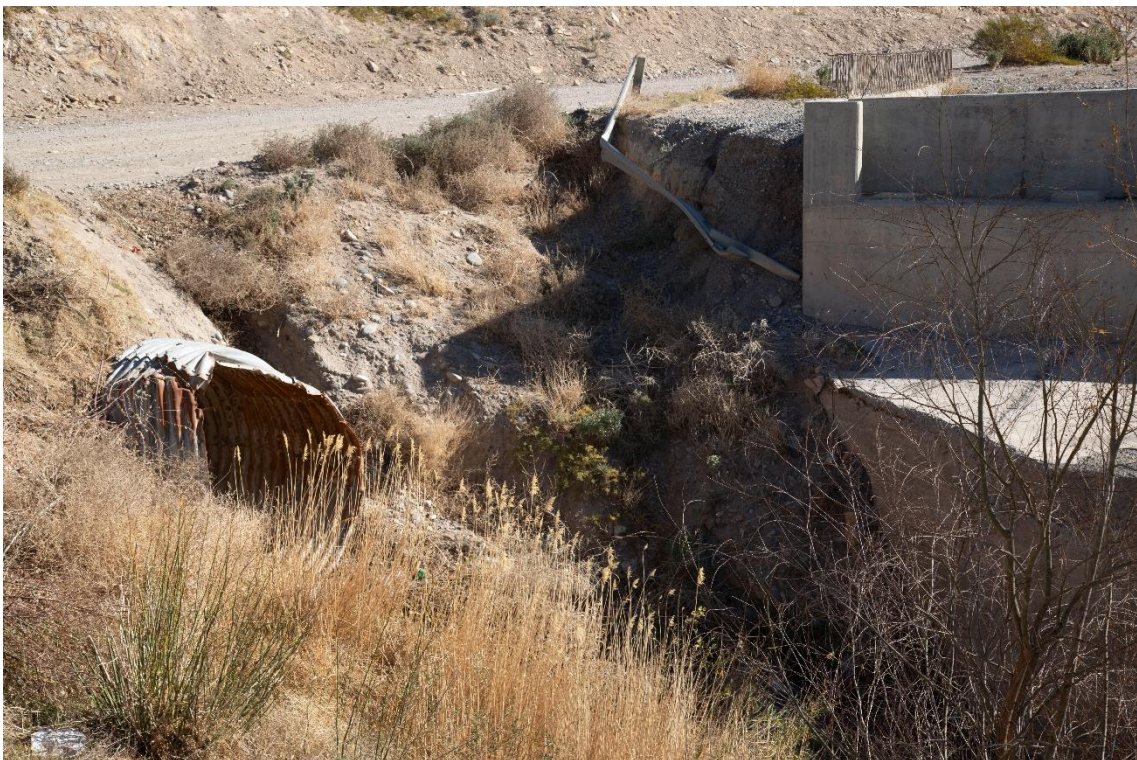
Fotografía 41 – Progresiva 68+800 – El puente a medio construir reemplazará a la alcantarilla en mal estado que se observa en la fotografía.

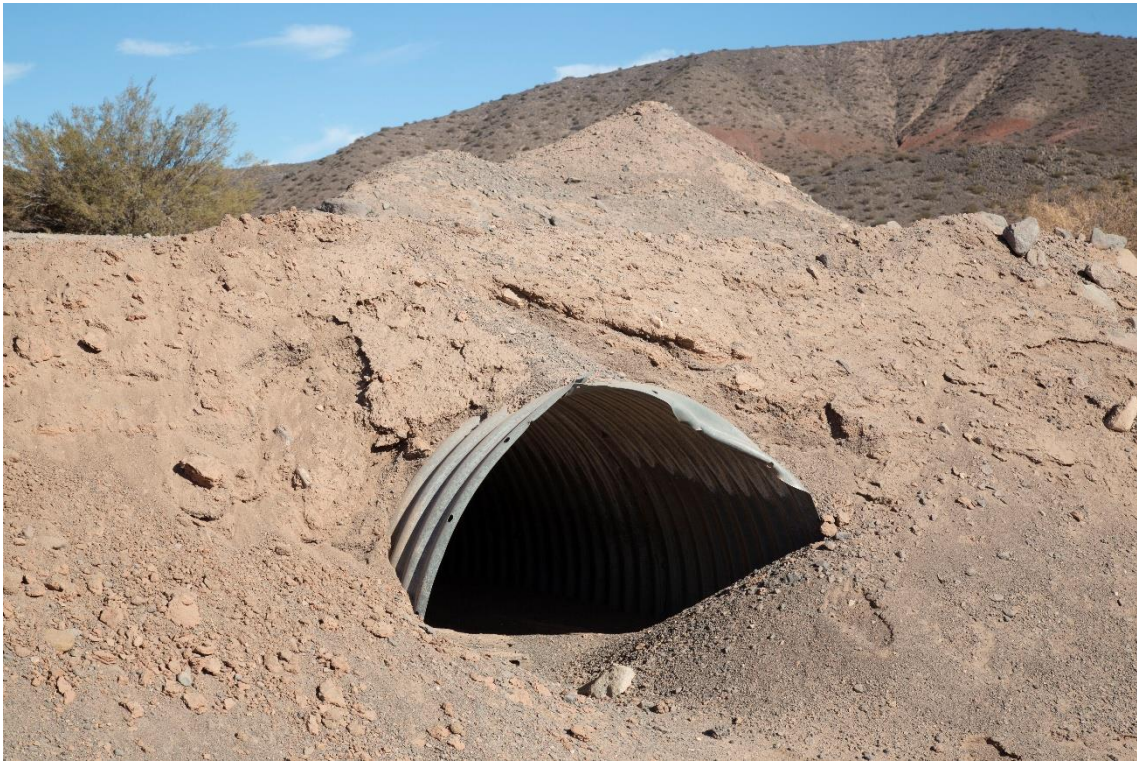
Fotografía 21 - Progresiva 17+000 – Otra vista de alcantarilla de caño colmatada y en mal estado

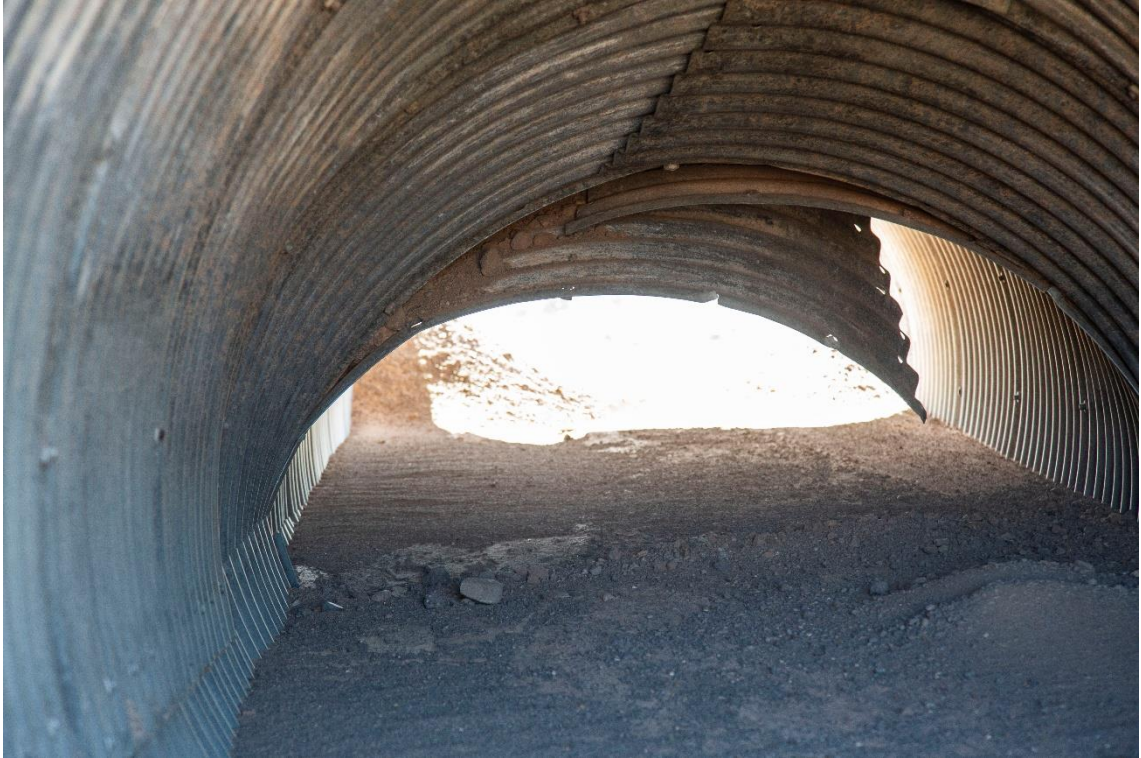
Fotografía 23 - Progresiva 17+000 – Otra vista de alcantarilla de caño en mal estado

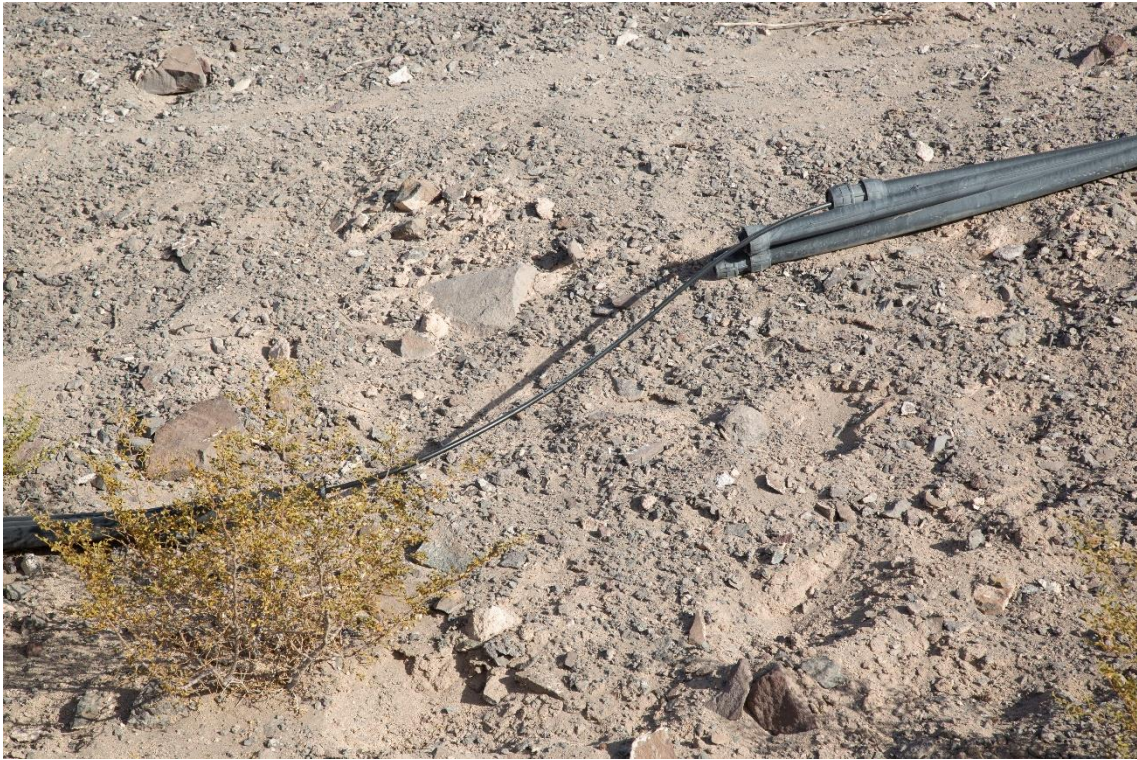
Fotografía 14 – Progresiva 21+400 – Vista de la rotura del cable de la Fibra óptica

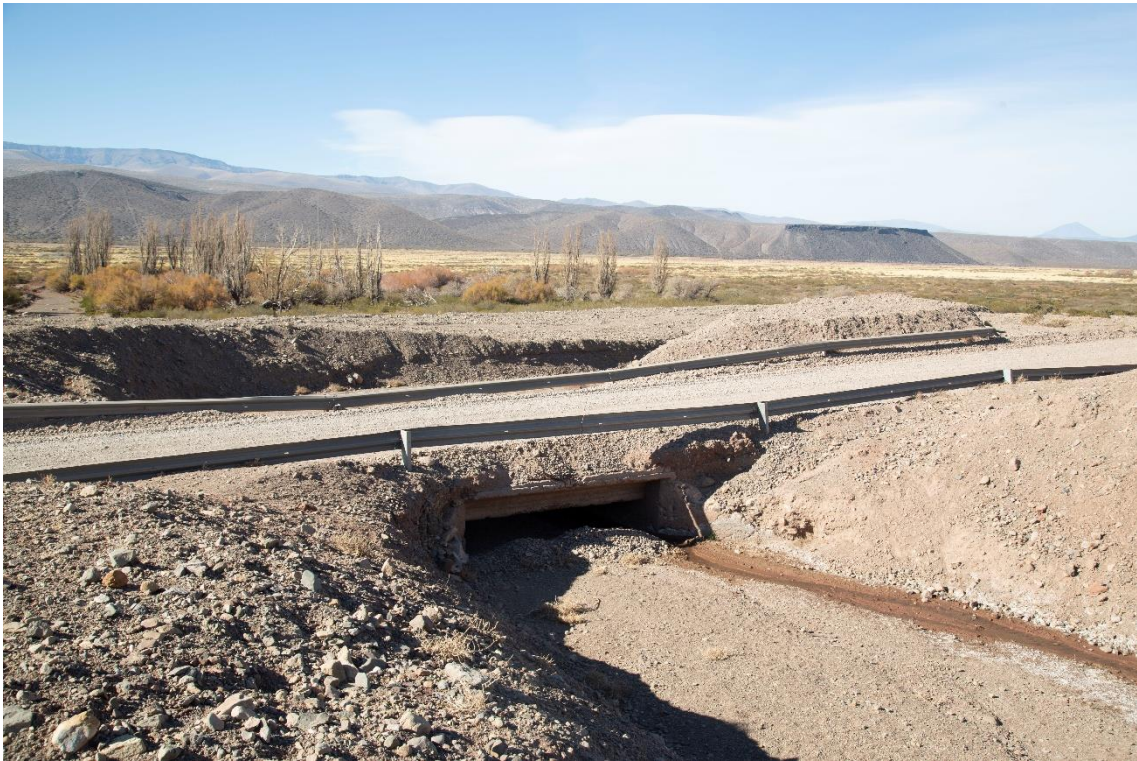
Fotografía 36 – Progresiva – 48+500 – Puente actual en mal estado
