CONCEJO FEDERAL DE INVERSIONES

**PRESUPUESTO PARA LA ELABORACION DEL INFORME DEL ESTADO DE RUTAS
NACIONALES N° 7 – N° 40 – N° 143**

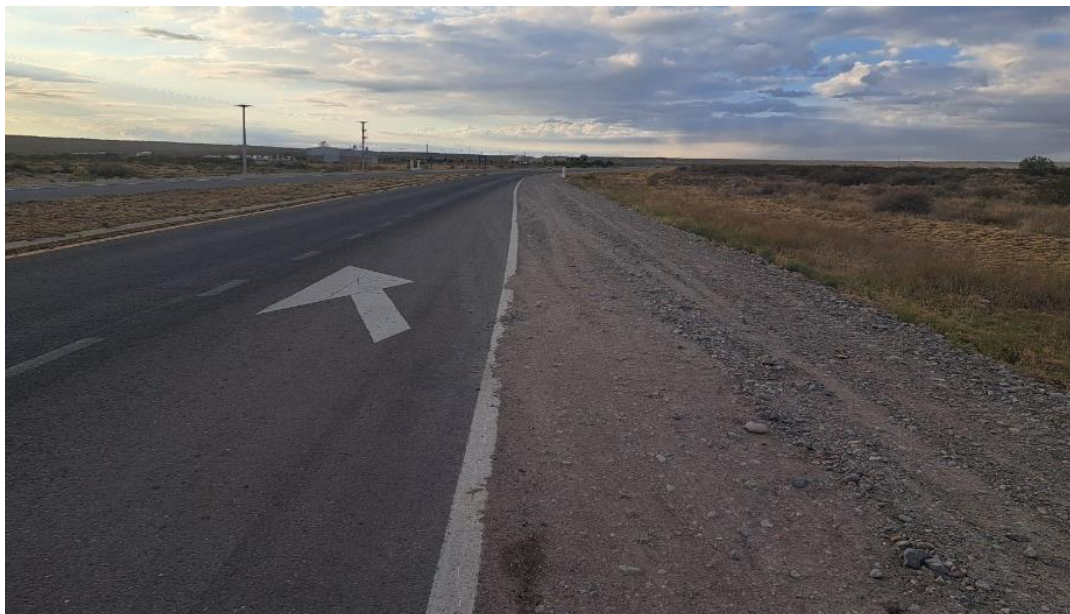
Fotografía 1. Muestra el estado de la calzada y la banquina al inicio del tramo.

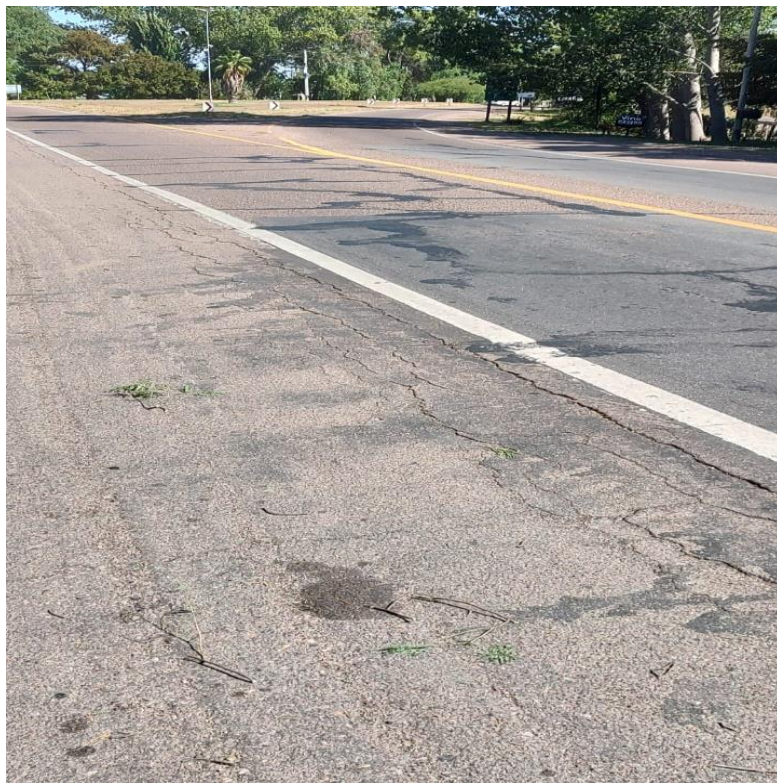
Fotografía 34 - Muestra las fisuras en la calzada y la banquina entre Las Paredes y el canal El Toledano.

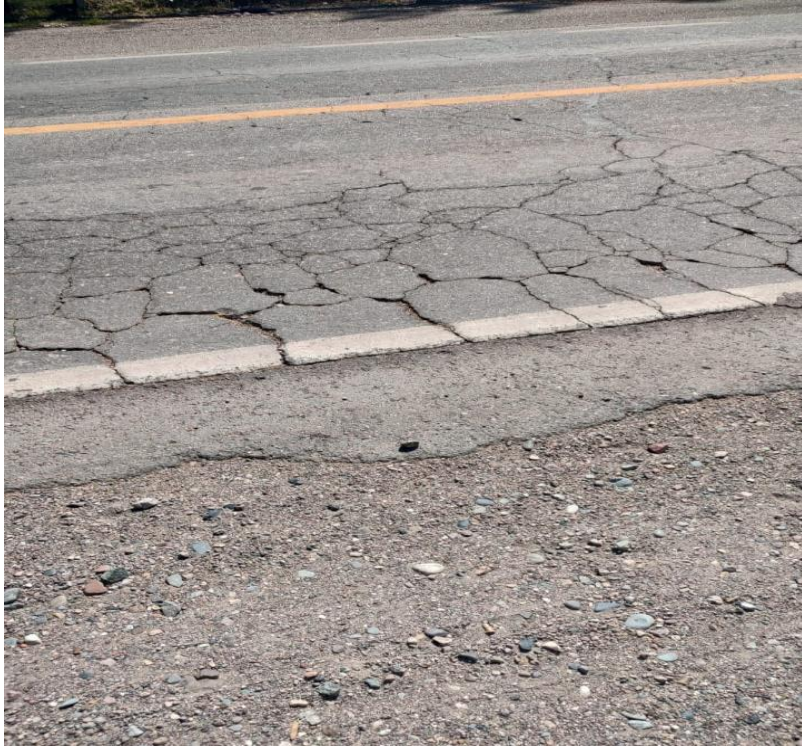
Fotografía 35- Muestra las fisuras en la calzada y la banquina entre Las Paredes y el canal El Toledano.

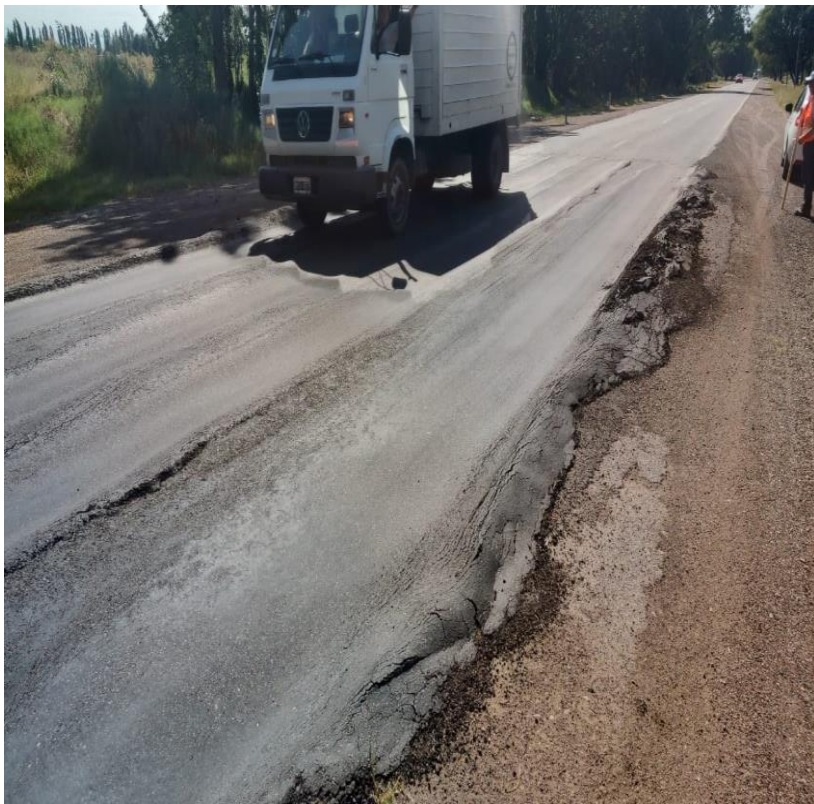
Fotografía 36. Muestra la gran deformación de la calzada entre Las Paredes y el canal El Toledano.

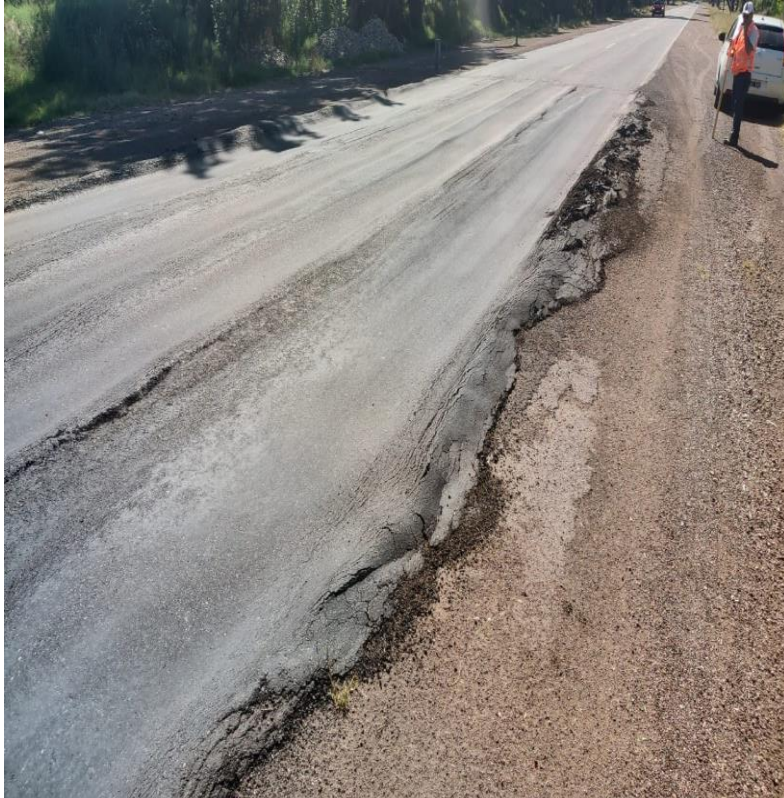
Fotografía 37. Otra vista de la gran deformación de la calzada entre Las Paredes y el canal El Toledano.

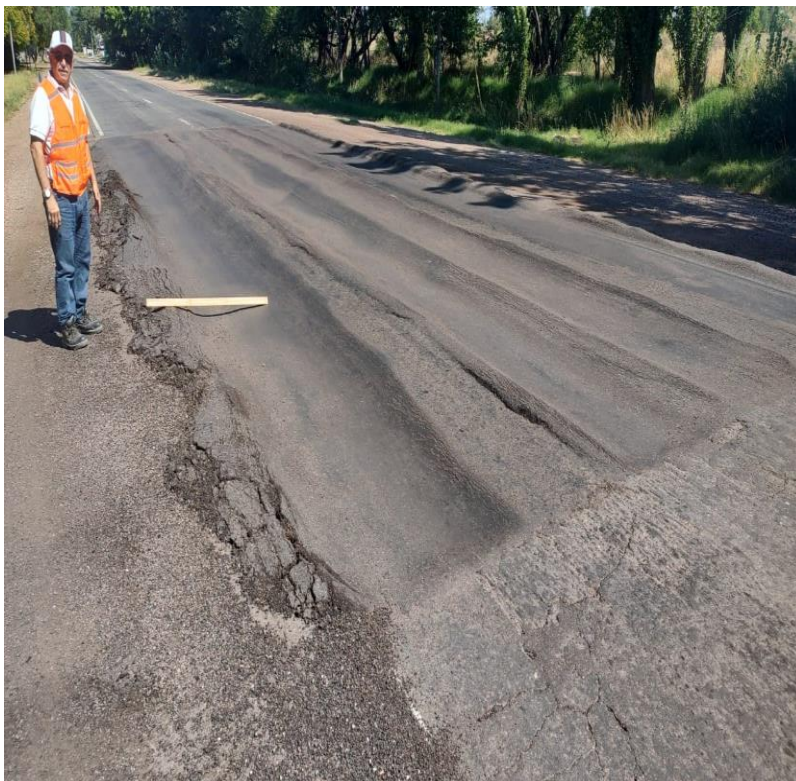
Fotografía 38. Otra vista de la gran deformación de la calzada entre Las Paredes y el canal El Toledano.

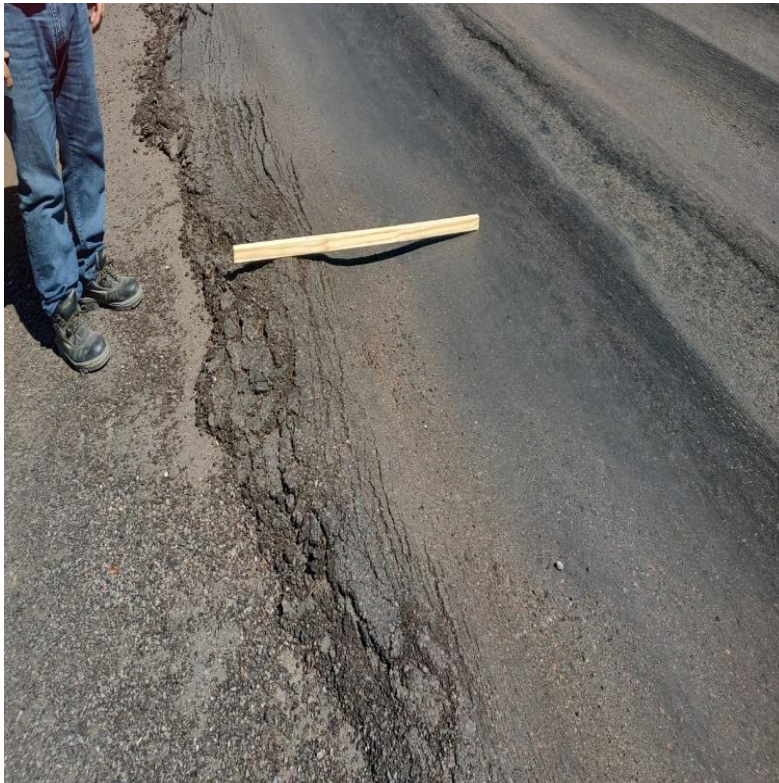
Fotografía 39. Detalle de la gran deformación de la calzada entre Las Paredes y el canal El Toledano.

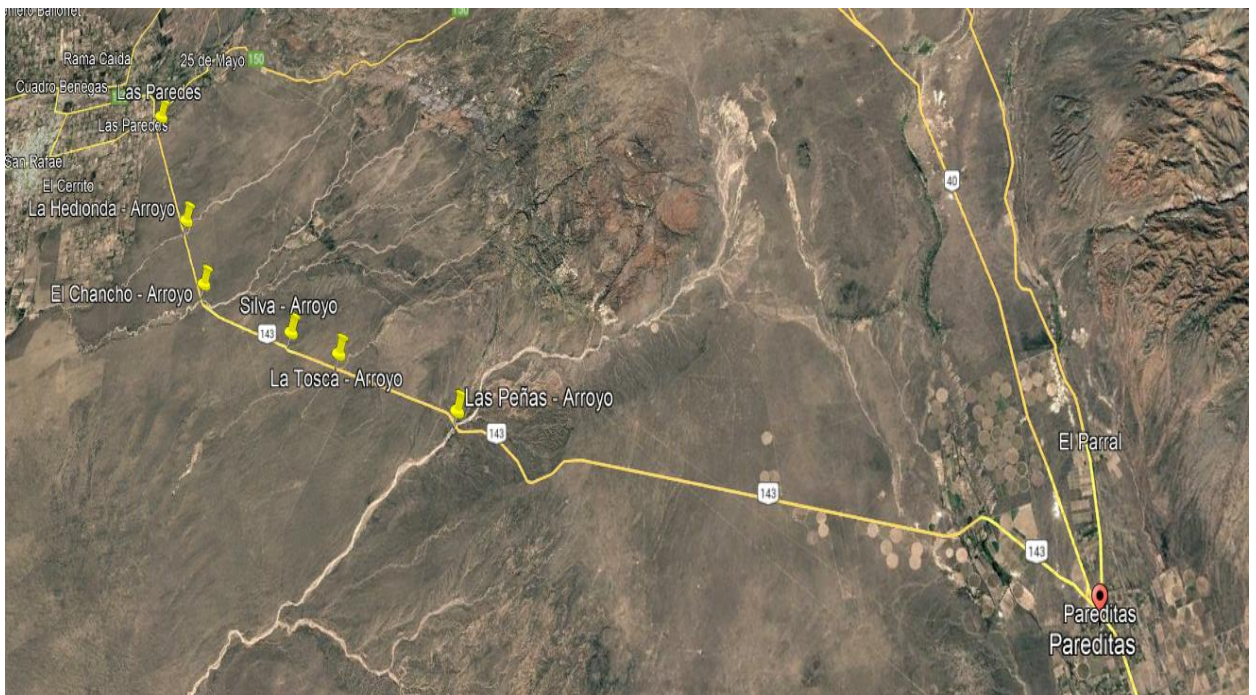
Figura 1: Captura de pantalla con la ubicación de los puentes sobre los Arroyos secos Las Peñas – La Tosca – Silva – El Chanco y La Hedionda.
