## **PROVINCIA DE LA PAMPA CONSEJO FEDERAL DE INVERSIONES**

**PROYECTO: RELEVAMIENTO DE INFRAESTRUCTURA  
EDUCATIVA – ZONA 2 – DEPARTAMENTOS: CAPITAL,  
TOAY, CATRILO Y ATREUCO  
EX-2024-00069131-CFI-GES#DC  
PROVINCIA DE LA PAMPA**

**FRACTAL SRL  
INFORME FINAL  
33/12/2025**

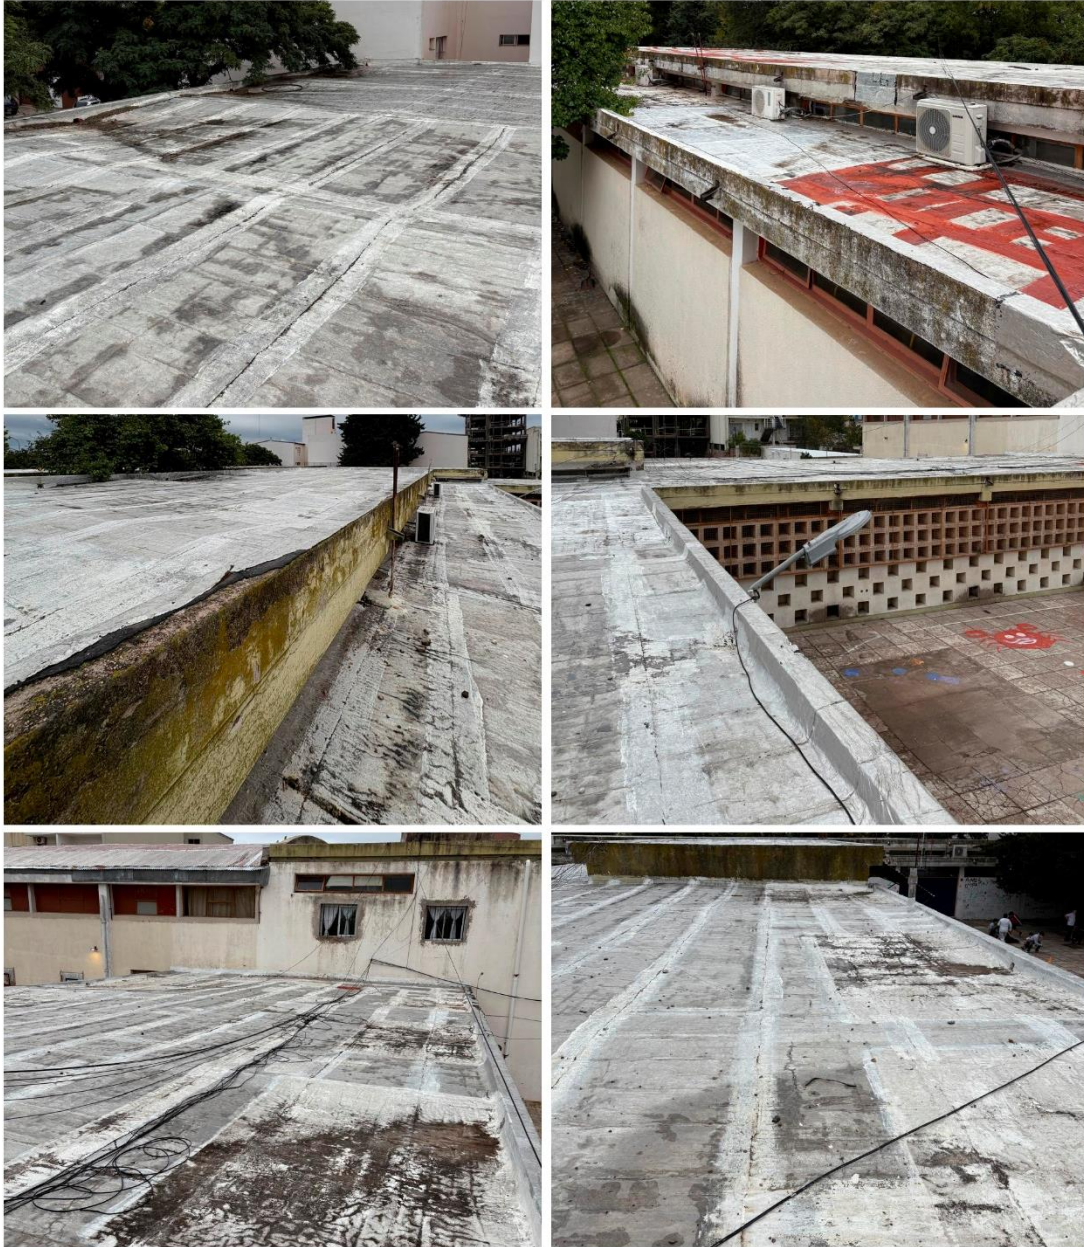
Los techos del edificio son en su mayoría de losa, y si bien cuentan con membrana impermeabilizante, esta presenta cierto grado de deterioro. Además, se observa que los encuentros entre planos no se encuentran correctamente resueltos, lo que genera filtraciones de agua hacia el interior del edificio durante precipitaciones.

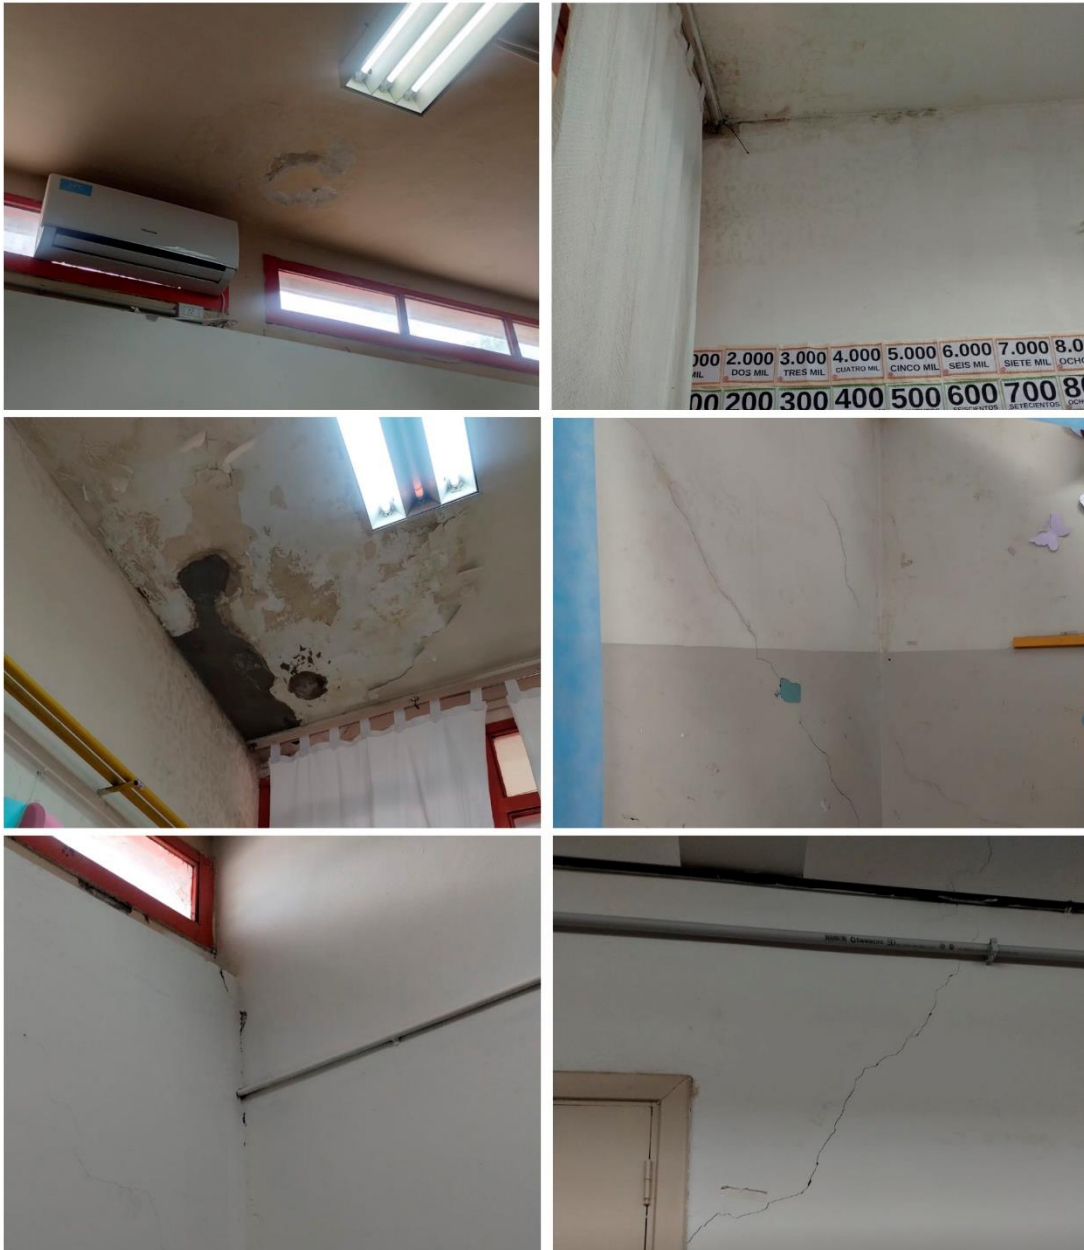
En el interior de las aulas se observan manchas de humedad en los cielorrasos, producto de las filtraciones mencionadas previamente. Asimismo, en numerosas aulas se detectan agrietamientos en las paredes, los cuales han sido intervenidos únicamente con reparaciones superficiales, sin abordar ni resolver de manera definitiva las causas estructurales que los originan.

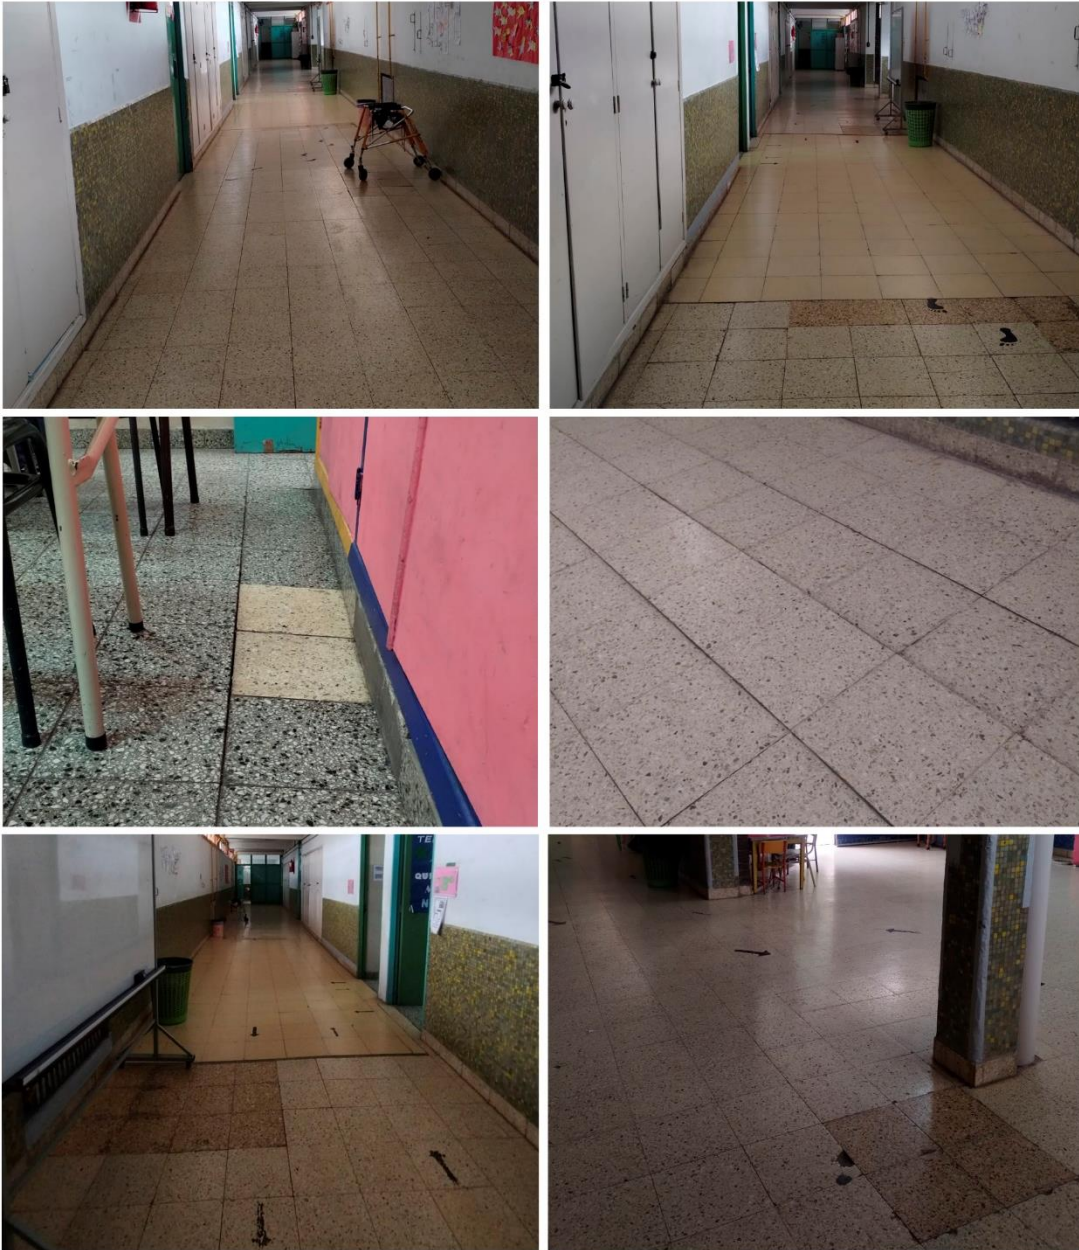
Los pisos, afectados por la humedad ascendente y el elevado nivel freático, presentan deformaciones visibles, manifestadas en pandeos e irregularidades en la nivelación. Esta situación compromete tanto la funcionalidad como la seguridad de los espacios, especialmente en aulas y sectores de circulación, representando un riesgo potencial para los niños que transitan por dichas áreas.

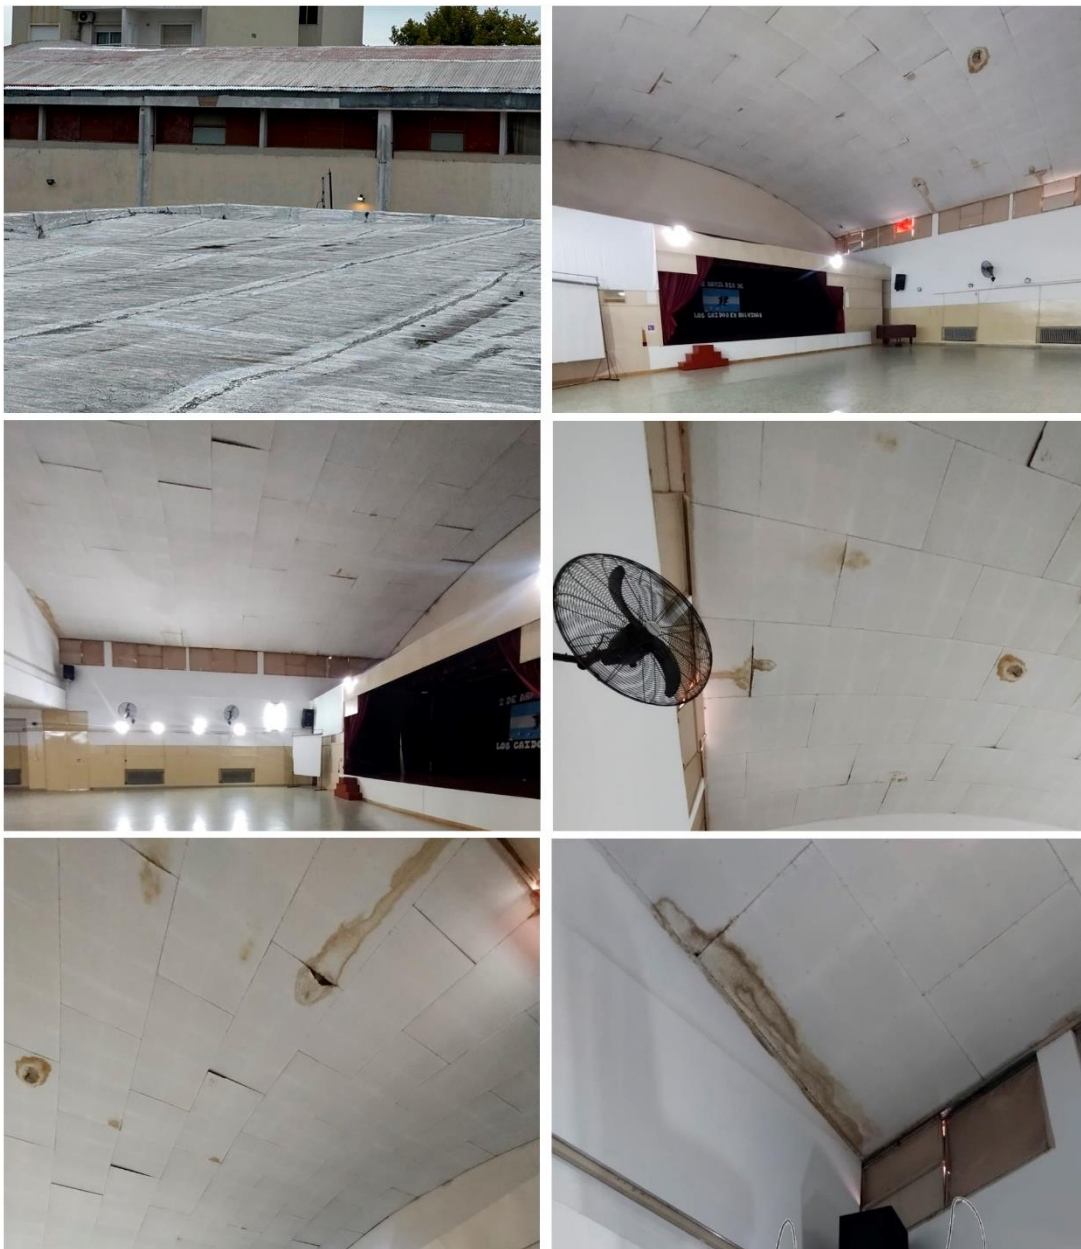
En el sector del SUM, el techo de chapa sufrió un desprendimiento hace dos años como consecuencia de un evento de vientos huracanados. Si bien se realizaron intervenciones recientes, incluyendo reparaciones y recambio de componentes del sistema pluvial, la infraestructura aún presenta daños que no han sido completamente subsanados.

El piso presenta encharcamientos recurrentes durante episodios de lluvia, y también se ve el mal estado del cielorraso.

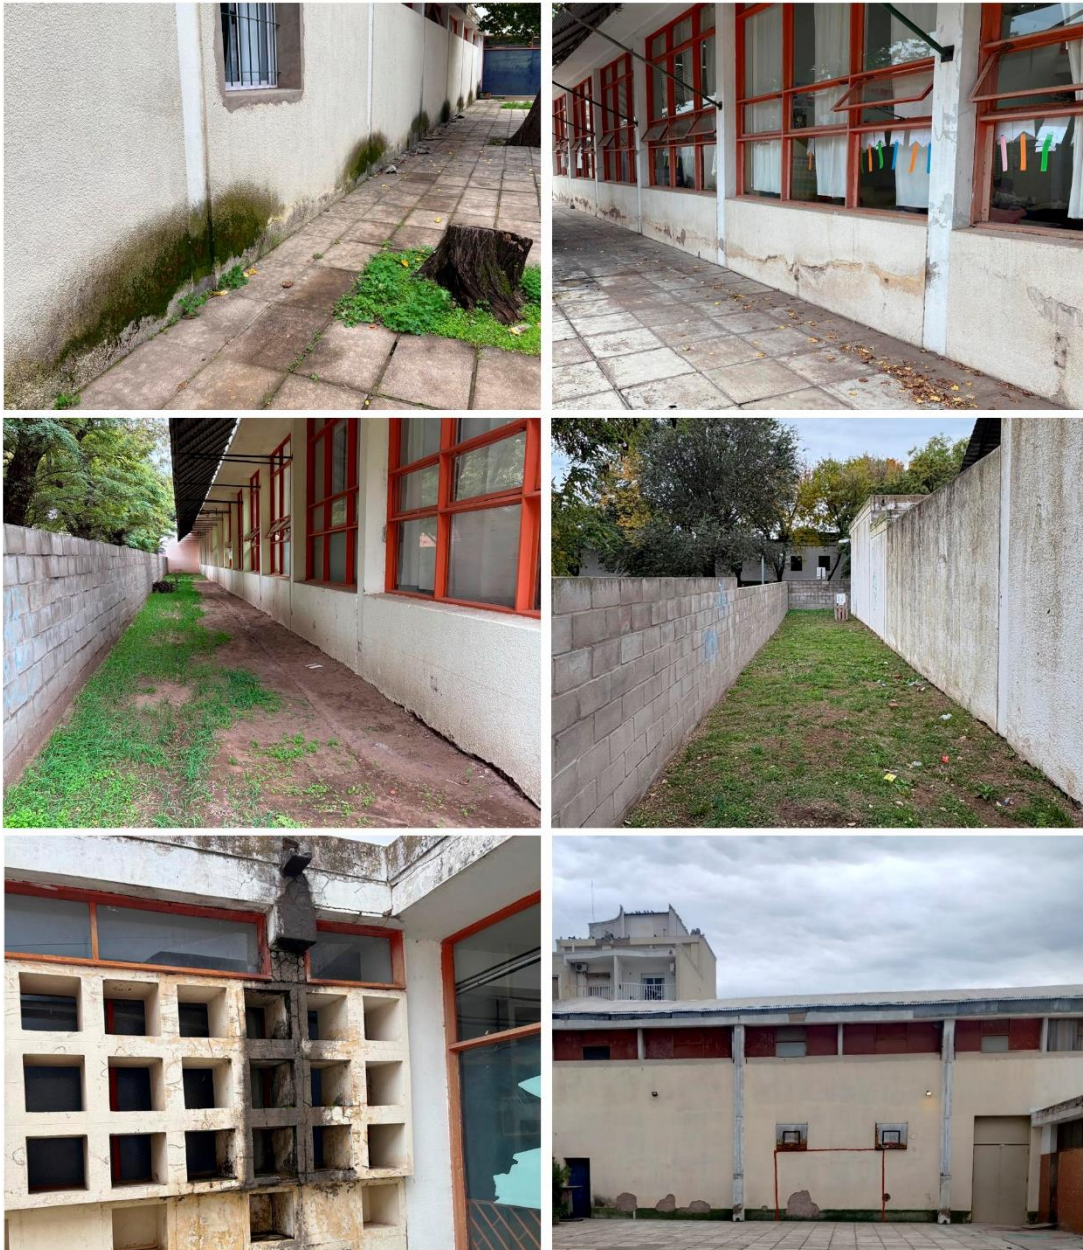
En el exterior del edificio, la presencia de humedad en los muros es aún más evidente. Tal como se aprecia en las imágenes, estas manifestaciones indican fallas en el sistema de aislación hidrófuga horizontal (capa aisladora), lo que permite el ascenso de la humedad desde el terreno hacia la mampostería. Esta situación contribuye al deterioro general del material y compromete tanto la durabilidad como el confort interior del edificio.

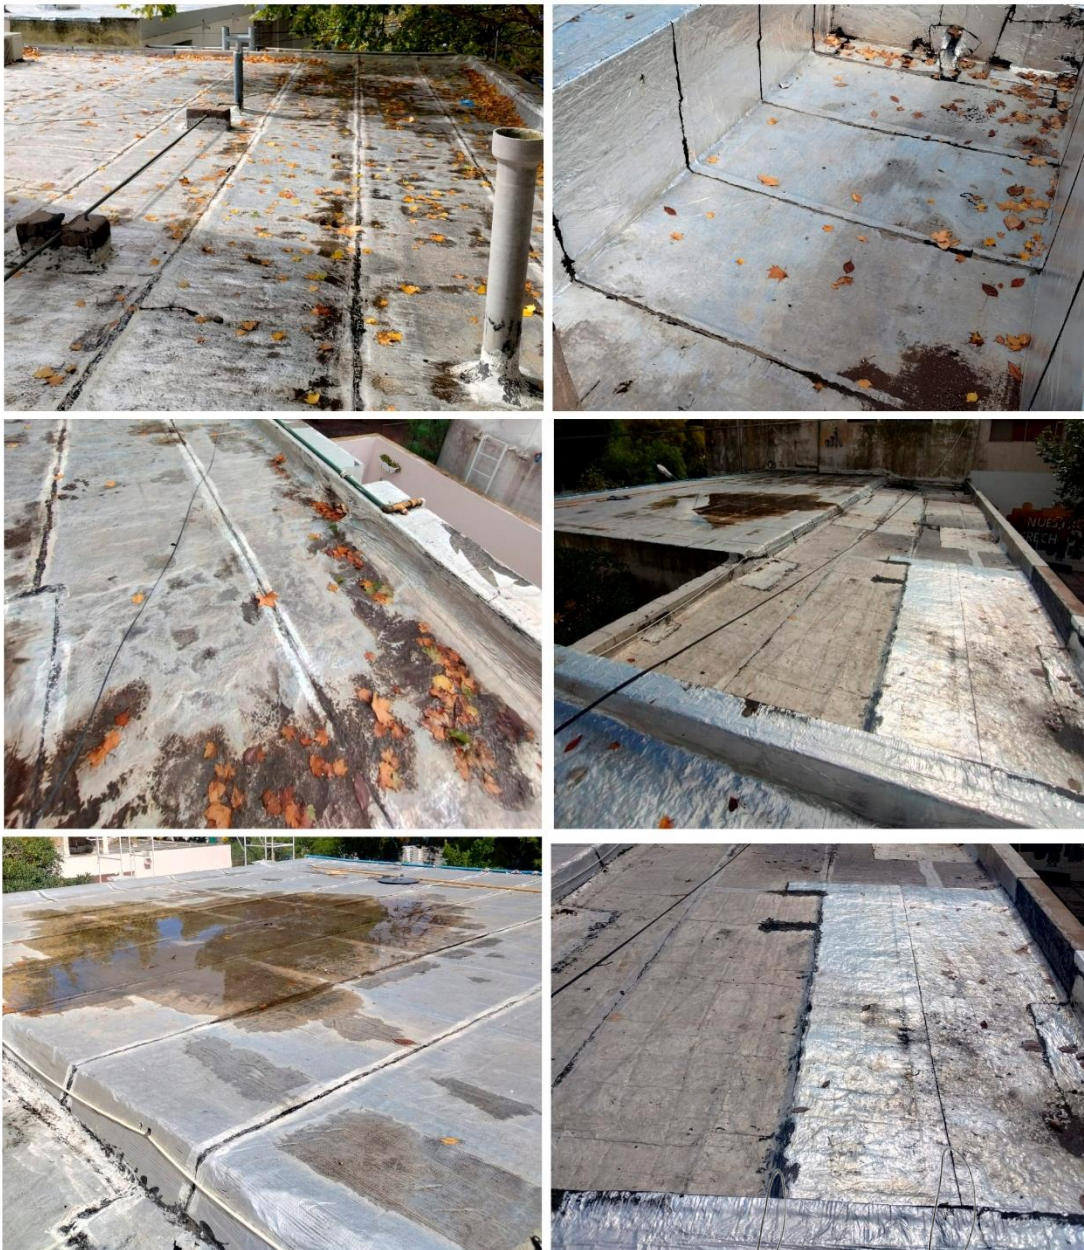
No obstante, se identificaron graves problemas en la cubierta ubicada sobre los locales L002, L003 y L004, correspondientes a la construcción original de la Escuela N.º 6. En esta zona se observa una acumulación persistente de agua sobre la losa, lo cual indica deficiencias en la pendiente y en el sistema de escurrimiento. Esta situación representa un riesgo de filtraciones y deterioro progresivo de los materiales, por lo que requiere una intervención específica y prioritaria.

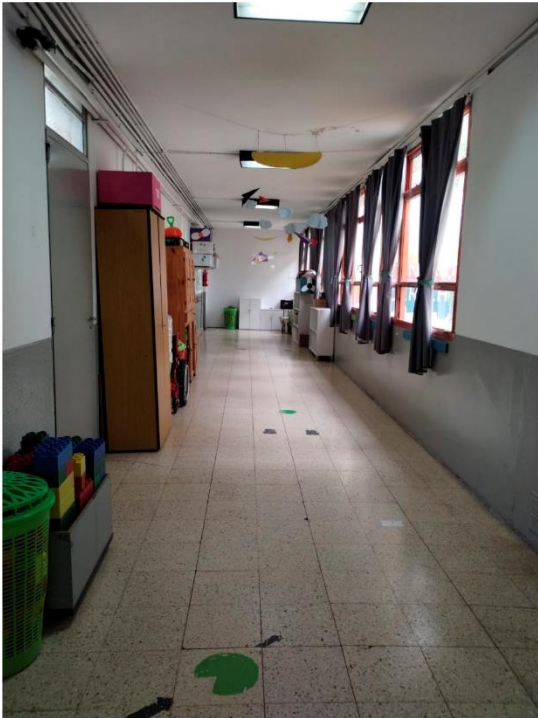
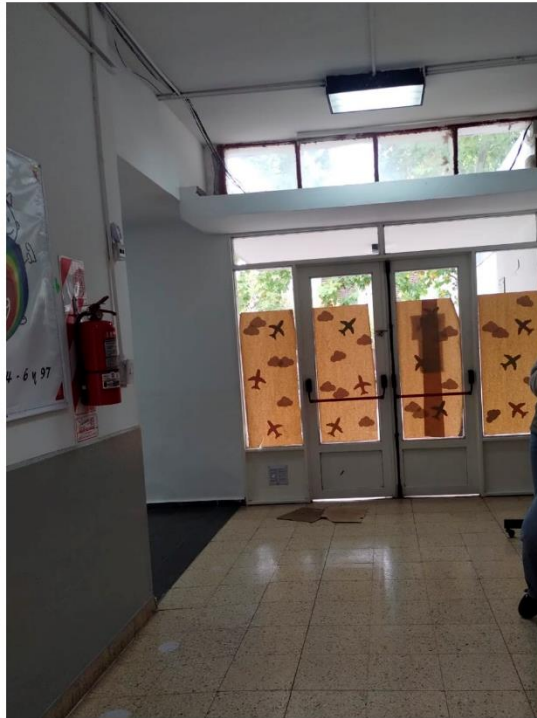
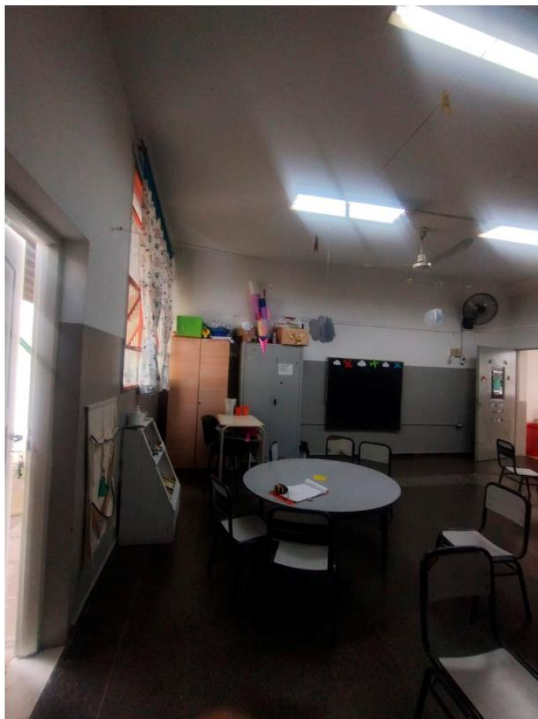
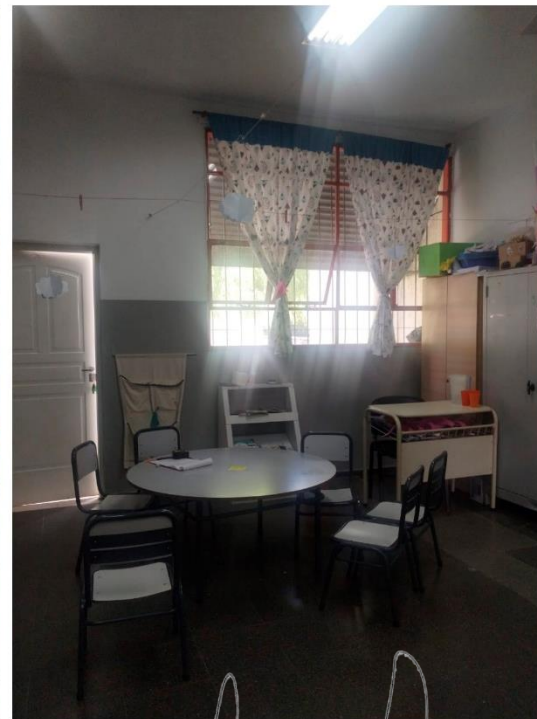
En la circulación L002 y en las aulas L003 y L004 se detecta la presencia de humedad en techos y paredes. Esta problemática responde a dos factores principales: por un lado, la acumulación de agua en la cubierta superior, que genera filtraciones hacia el interior; y por otro, la humedad ascendente desde los cimientos, atribuida a fallas en la capa aisladora. Ambos casos evidencian deficiencias en los sistemas de impermeabilización existentes.

- Mantenimiento preventivo y limpieza completa de los desagües pluviales de toda la cubierta, a fin de evitar obstrucciones y acumulación de agua.
- Tratamiento de humedades en paredes y cielorrasos, que incluye la reparación de superficies deterioradas, aplicación de revoques y pinturas adecuadas, y la colocación de capa aisladora en sectores afectados por humedad ascendente.

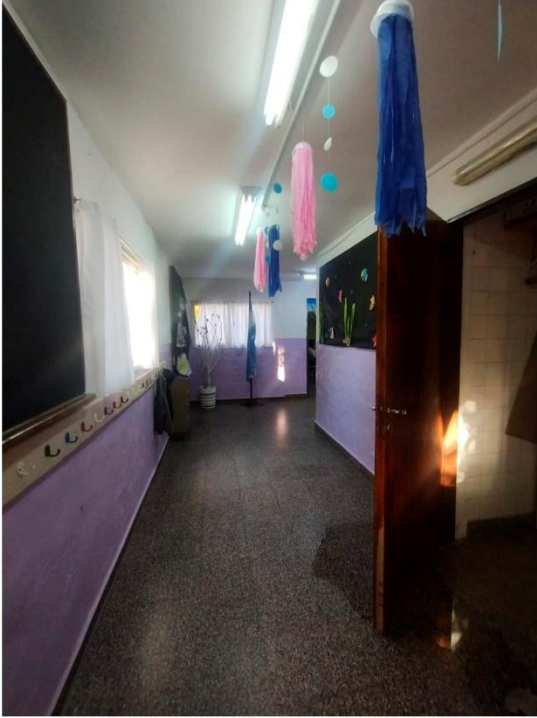
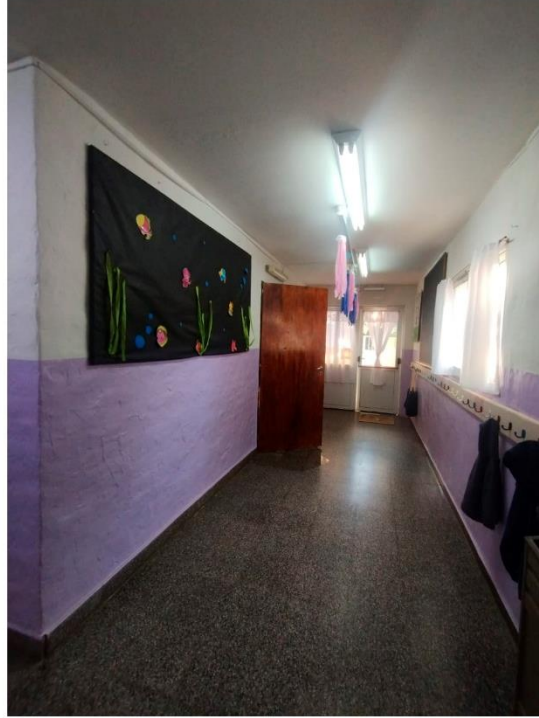
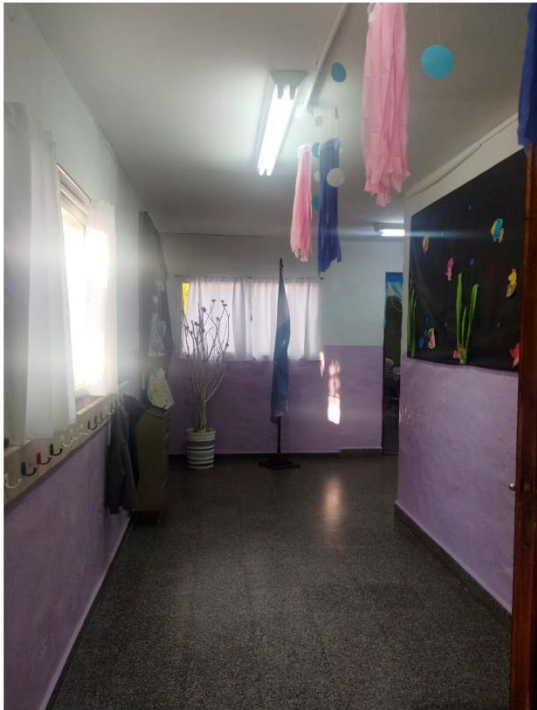
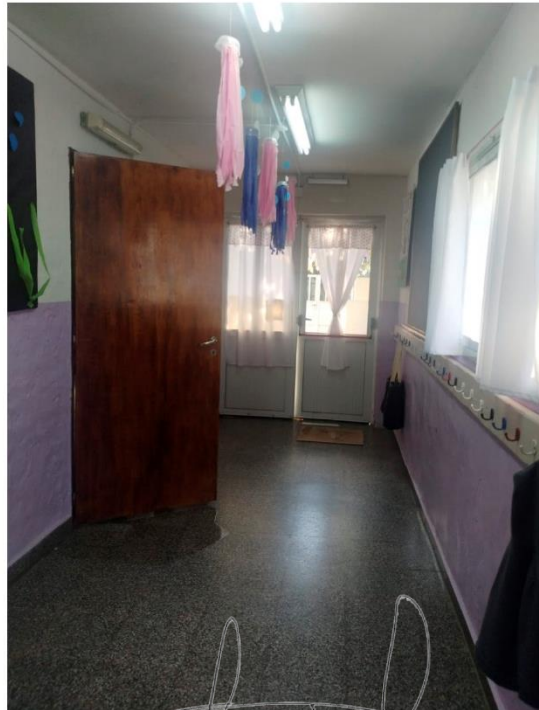
El Local L002, correspondiente a la circulación, constituye una construcción realizada con posterioridad al resto del edificio del J.I.N. Por esta razón, es en este sector donde se presenta de manera exclusiva la presencia de humedades en la parte baja de los muros, evidenciándose principalmente en el estado de revocos y el deterioro de las terminaciones de pintura.

-En particular, se detecta un deterioro significativo en los revestimientos, revoques y terminaciones de pintura en el sector de circulación identificado como Local L002. Este daño se debe a la presencia de humedad ascendente proveniente de los cimientos, atribuida a una falla en la capa aisladora. La persistencia de esta humedad compromete la durabilidad de los materiales y afecta la salubridad del entorno

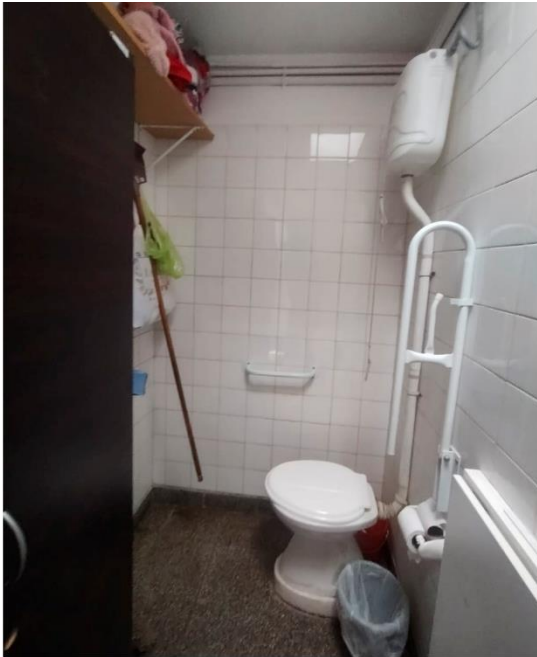
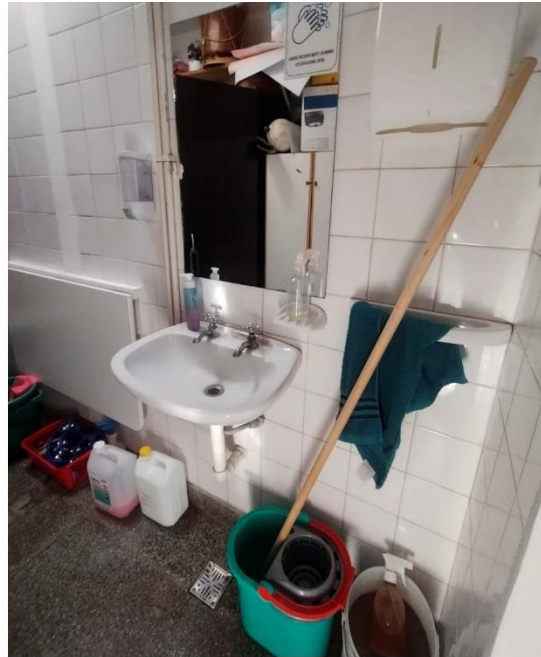
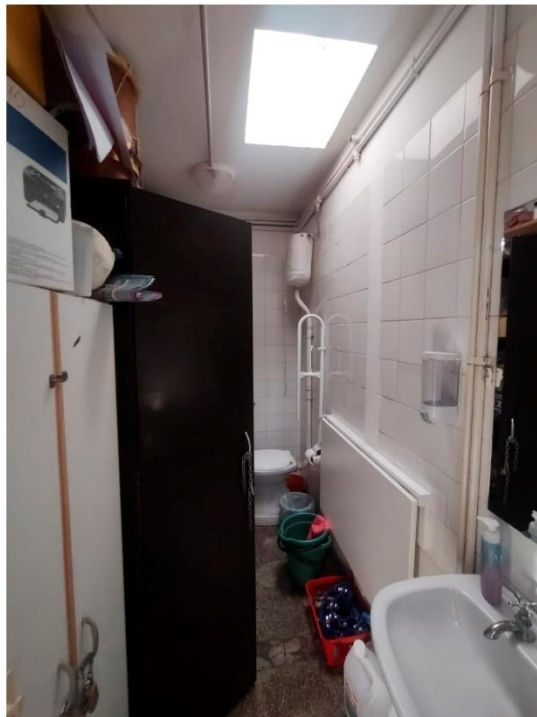
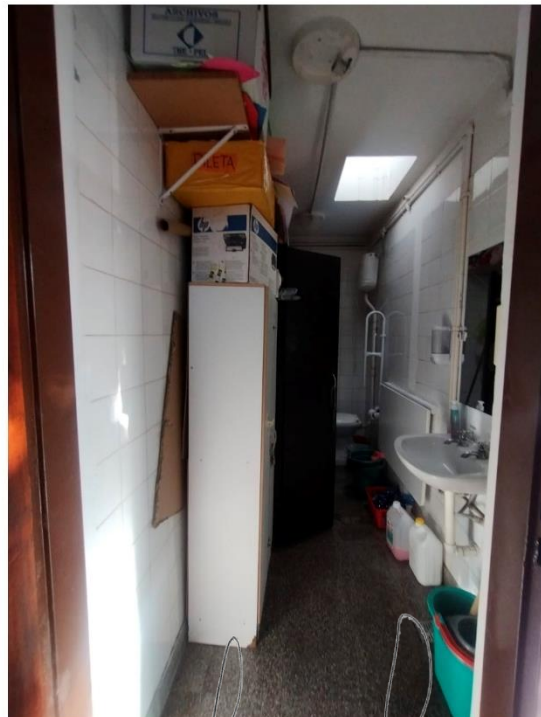
La iluminación natural del espacio se produce mediante una claraboya, la cual presenta filtraciones durante episodios de precipitaciones. Esta situación sugiere deficiencias en el sistema de sellado o en el diseño de evacuación pluvial del elemento, permitiendo el ingreso de agua al interior del recinto.

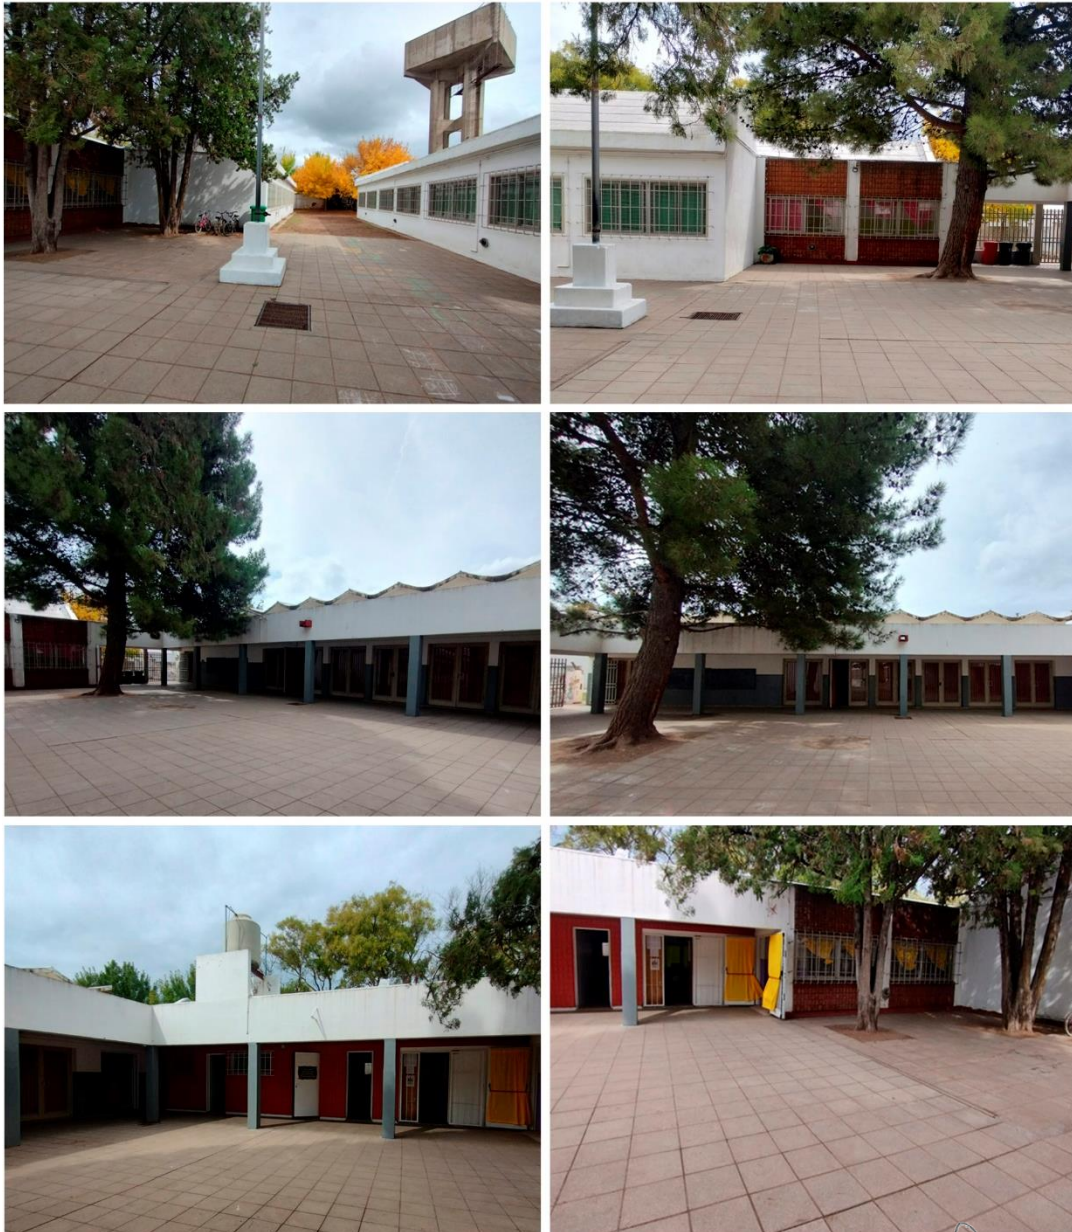
En el exterior, el patio E03 se presenta como el sector más comprometido del establecimiento durante los días de lluvia. Si bien todo el edificio puede experimentar complicaciones ante precipitaciones intensas, en esta área se registra una acumulación de agua particularmente significativa, al punto de imposibilitar la circulación entre sectores fundamentales como el acceso principal, el SUM y las aulas. Esta situación ha generado, en más de una oportunidad, la necesidad de suspender las actividades escolares. La permanencia del agua en este sector reduce notablemente las condiciones de uso y seguridad, afectando el normal desarrollo de la jornada educativa.

No obstante, como problemática principal y que requiere una intervención inmediata, se detecta la presencia de napas freáticas altas, lo que provoca anegamientos temporales durante lluvias intensas, afectando especialmente al patio central (E03). Este sector se inunda con frecuencia, dificultando la circulación entre sectores clave del establecimiento (acceso principal, SUM y aulas), llegando incluso a obligar a la suspensión total de clases. Se presume que esta situación se debe a una desfavorable relación de niveles entre el interior y el exterior, sumado a la falta de pendiente y deficiencias en el sistema de escurrimiento pluvial, lo cual compromete la transitabilidad y las condiciones de salubridad del entorno escolar.

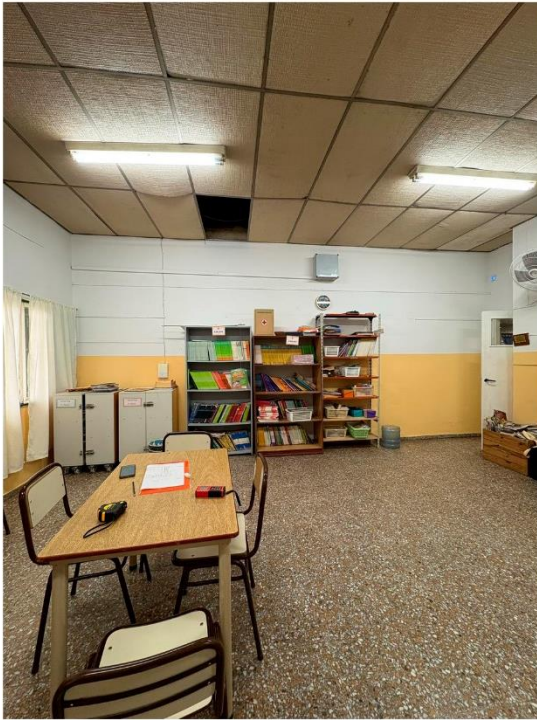
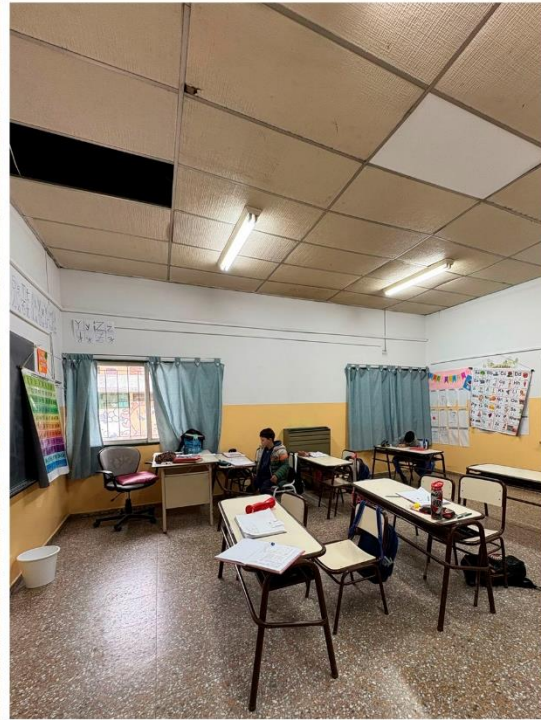
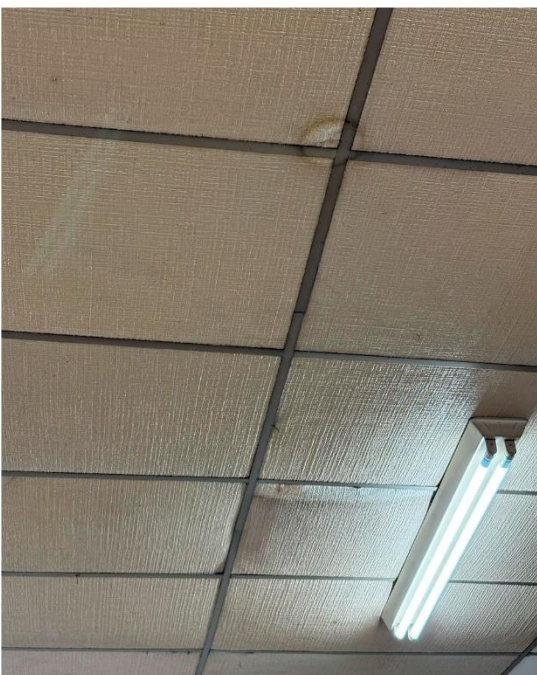
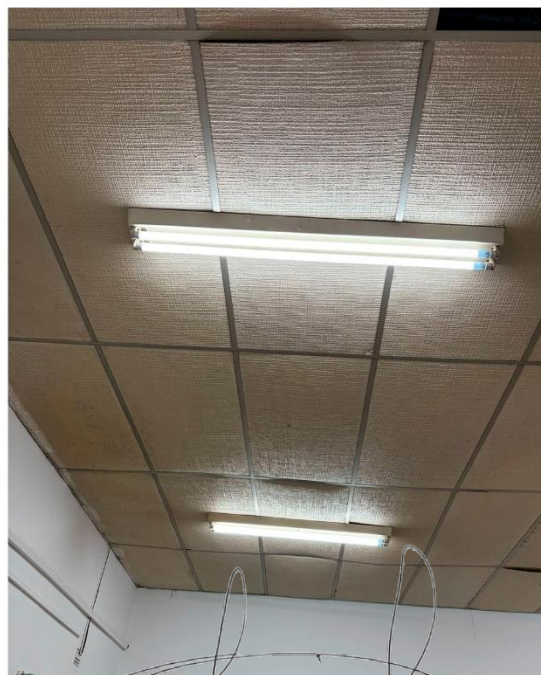
Otro de los problemas detectados está relacionado con el ascenso de las napas freáticas durante los episodios de lluvia. Si bien los pisos se encuentran en buen estado en cuanto a su forma y terminaciones, esta condición provoca la brotación de agua a través del solado.

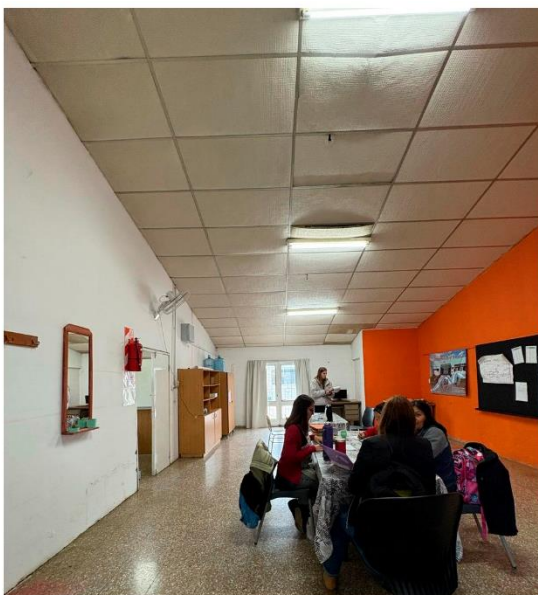
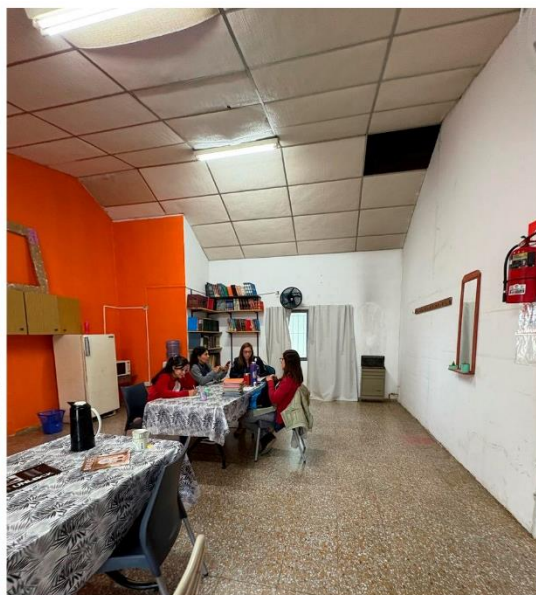
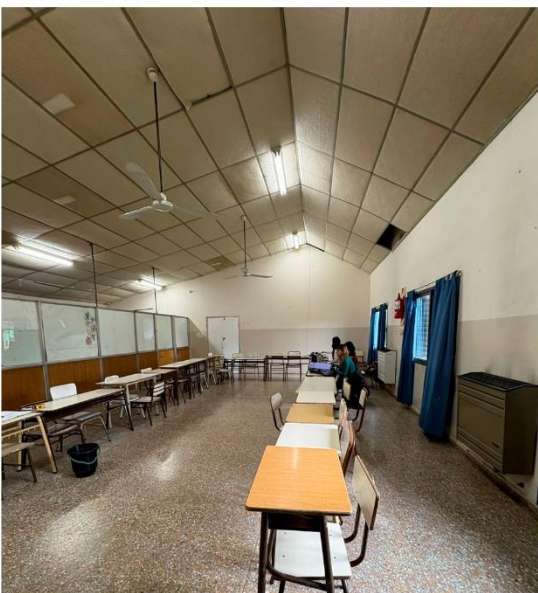
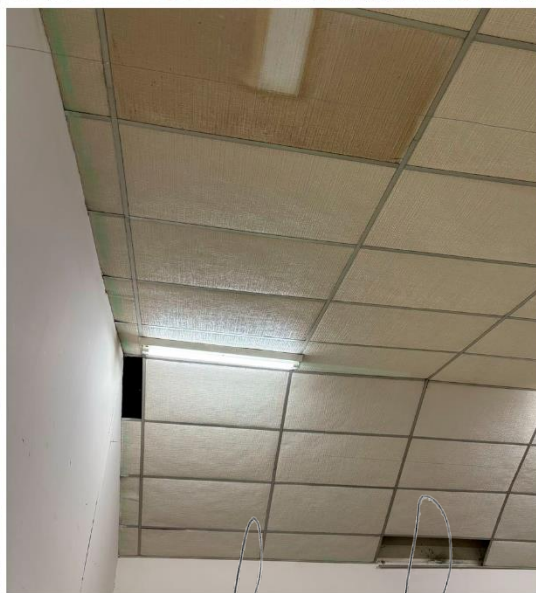
En la sala docente (L025) y el comedor destinado a los niños (L026), se observan manchas de humedad en el cielorraso, junto con un marcado deterioro en las placas. Muchas de ellas presentan un avanzado envejecimiento, y en algunos sectores se registran faltantes, lo que evidencia desprendimientos ocurridos con anterioridad. Esta situación representa un riesgo significativo para la seguridad tanto de los alumnos como del personal que utiliza estos espacios.

Cabe señalar que el uso original de estos ambientes ha sido modificado. El local L025 funcionaba originalmente como biblioteca y contaba con uno de los accesos al comedor escolar. En la actualidad, dicho comedor ya no presta servicio a la institución educativa, ya que su uso ha sido destinado a la municipalidad. El servicio de comedor escolar fue trasladado al local L026, mientras que el local L025 cumple actualmente la función de sala docente. El antiguo acceso al comedor fue clausurado mediante la ejecución de una mampostería.

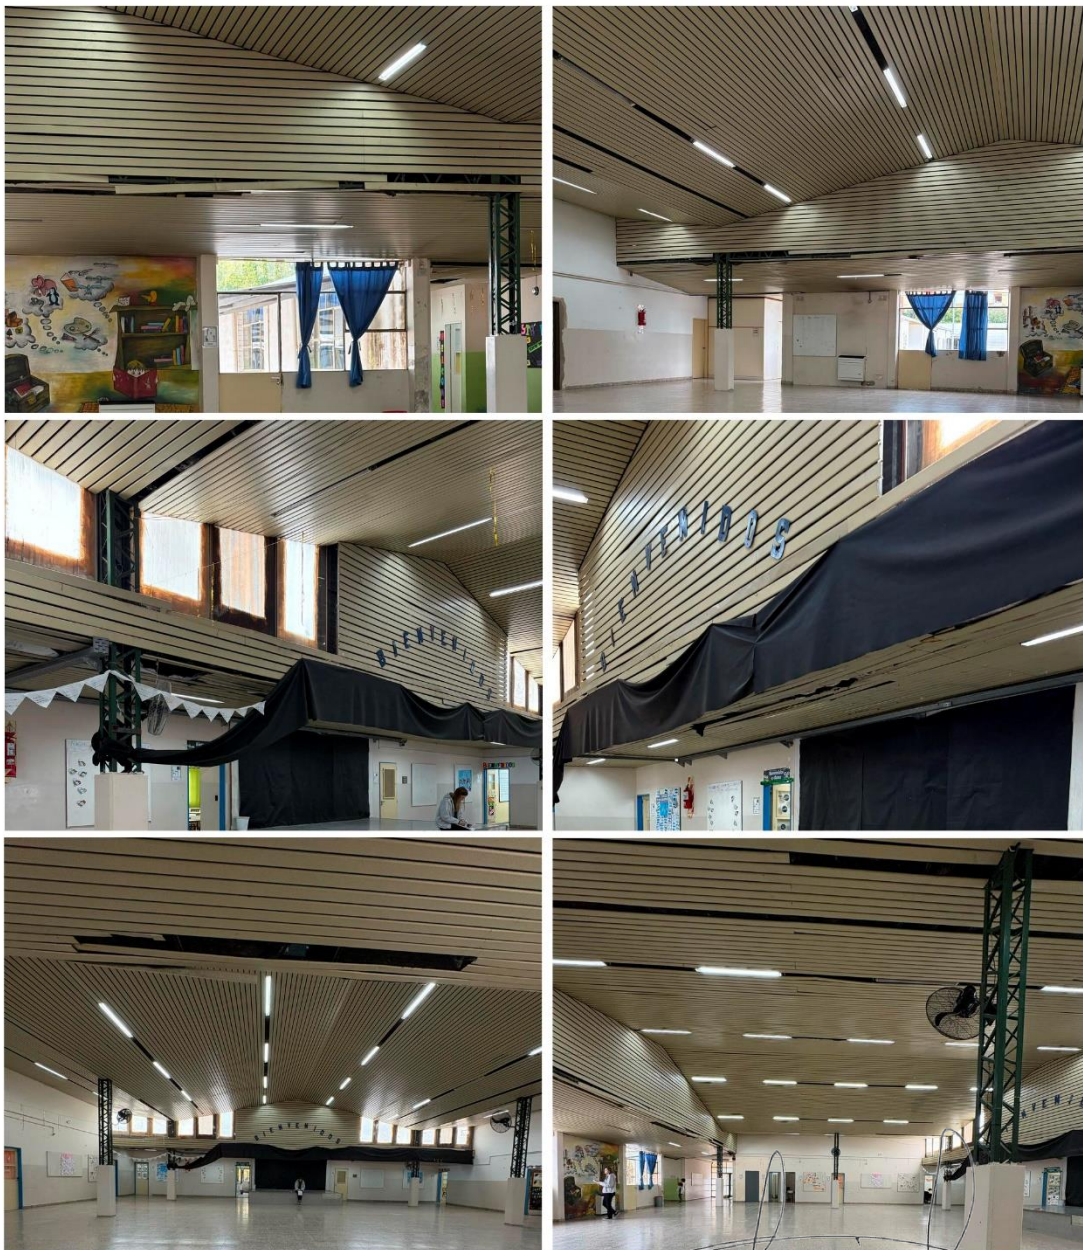
En el sector del SUM, el techo de chapa sufrió un desprendimiento hace dos años como consecuencia de un evento de vientos huracanados. Si bien se realizaron intervenciones recientes, incluyendo reparaciones y recambio de componentes del sistema pluvial, la infraestructura aún presenta daños que no han sido completamente subsanados.

En el sector sum l019, el techo presenta muchas filtraciones de agua, se puede ver el cielorraso que está en muy mal estado. Presentando varillas de metal que faltan, también varillas que están sueltas por caerse.

- Cambio o arreglo de la cubierta de chapa galvanizada, incluyendo la revisión de las estructuras de soporte de la misma.
- Adecuación y mantenimiento de los desagües pluviales.
- Recambio del cielorraso, y revisión de las estructuras de soporte.
- Muros con presencia de humedad, que deben ser resueltas.
- Sustitución y mejora de las aberturas en sectores clave como circulaciones, SUM y aulas, tanto por razones de funcionalidad como de seguridad.
- Reparación de revoques interiores, trabajos de pintura y colocación de revestimientos.
- Renovación y adecuación de los pisos exteriores.

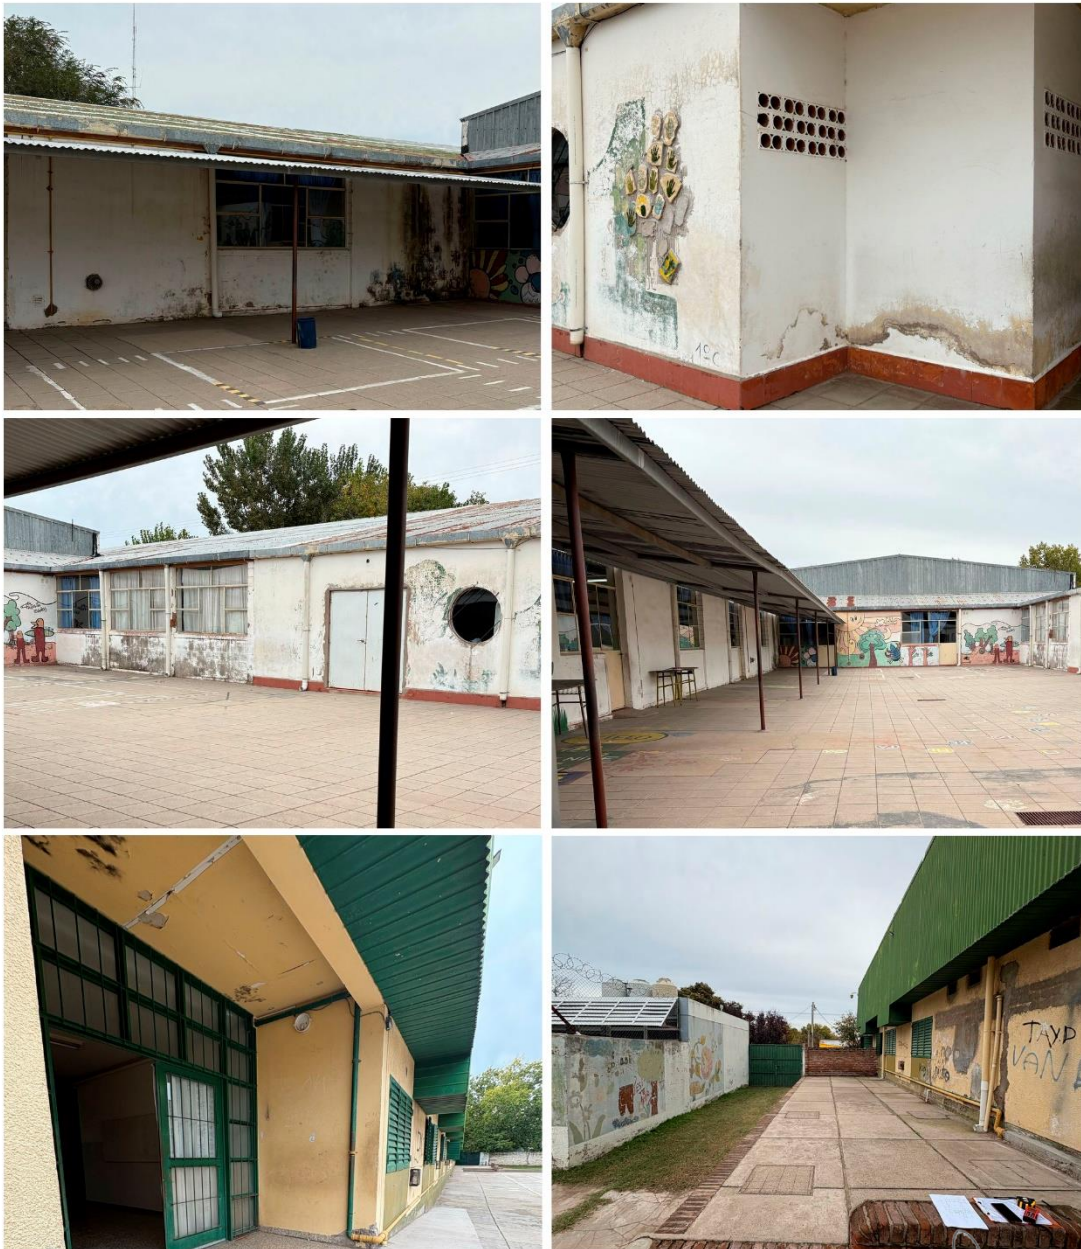
En el patio exterior e interior del edificio se evidencia la presencia de humedad en los muros, ocasionada por una deficiente evacuación de las aguas pluviales provenientes de la cubierta a dos aguas, y también humedad desde cimientos.

Además, se observa la falta de trabajos de mantenimiento en los revestimientos, con sectores que requieren tareas de pintura.

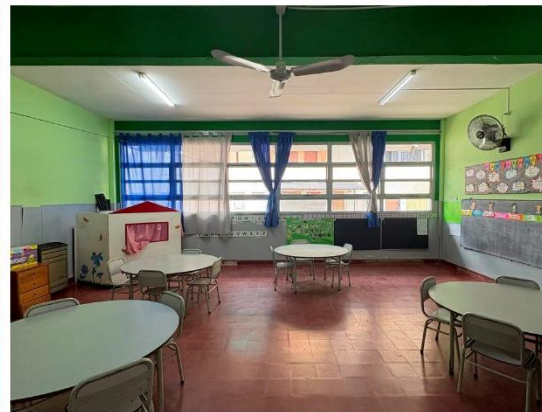
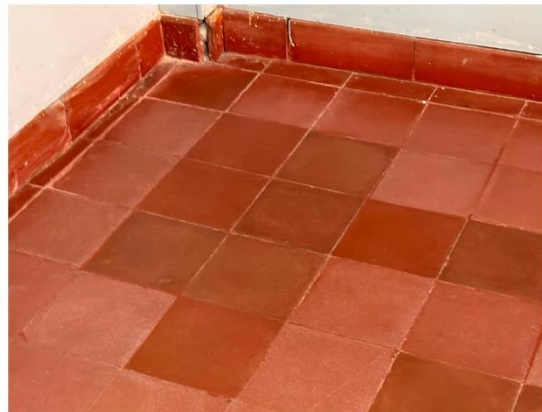
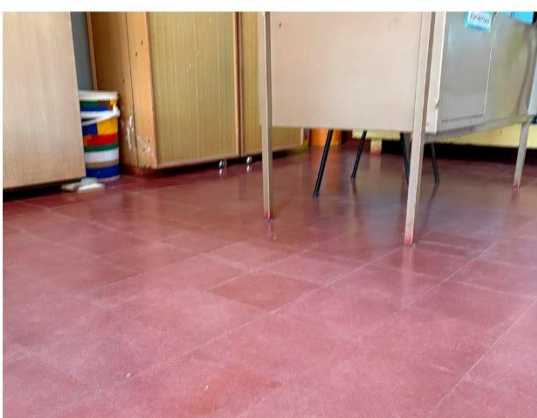
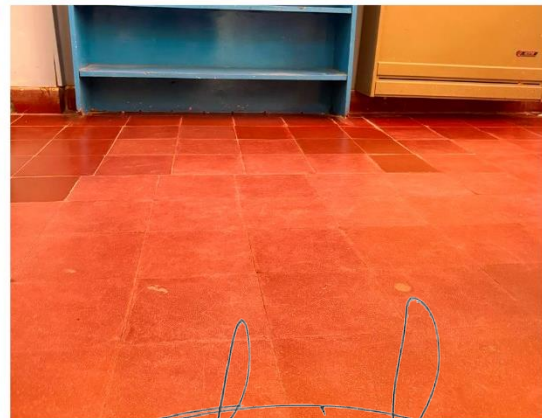
Particularmente en el aula L013, este fenómeno es más severo: los pisos muestran signos de hundimiento, generando desniveles y superficies inestables. Como medida preventiva, el personal docente ha reubicado el mobiliario –especialmente las mesas– en zonas más firmes, a fin de evitar accidentes o lesiones en los niños.
