## **PROVINCIA DE LA PAMPA CONSEJO FEDERAL DE INVERSIONES**

**PROYECTO: RELEVAMIENTO DE INFRAESTRUCTURA  
EDUCATIVA – ZONA 2 – DEPARTAMENTOS: CAPITAL,  
TOAY, CATRILO Y ATREUCO  
EX-2024-00069131-CFI-GES#DC  
PROVINCIA DE LA PAMPA**

**FRACTAL SRL  
INFORME FINAL  
33/12/2025**

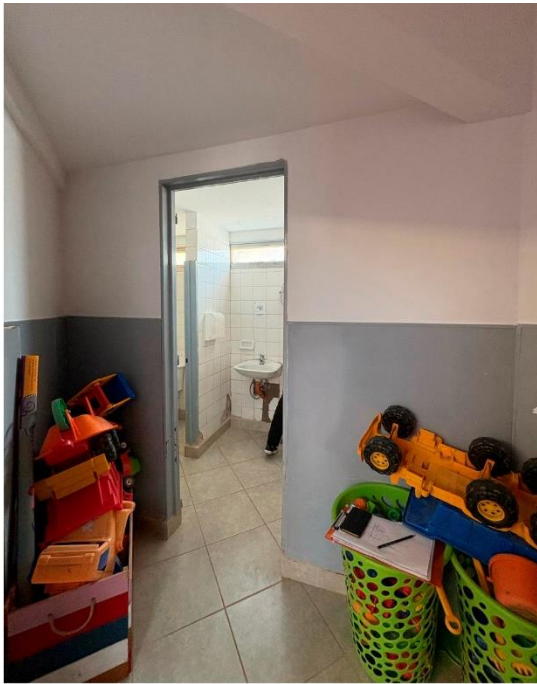
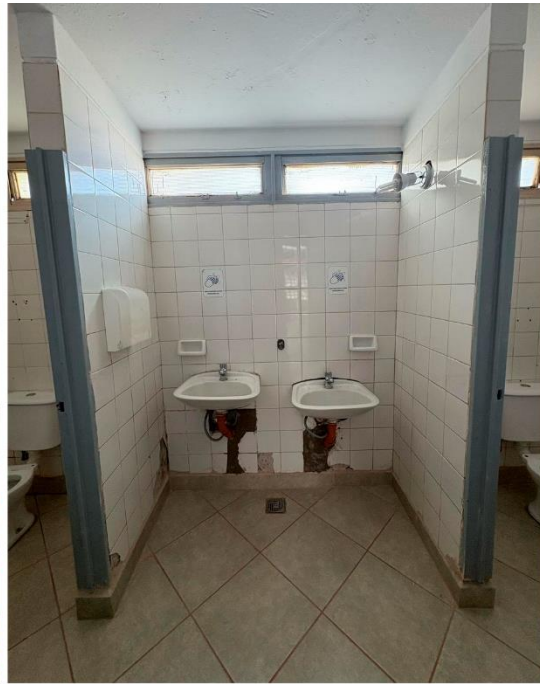
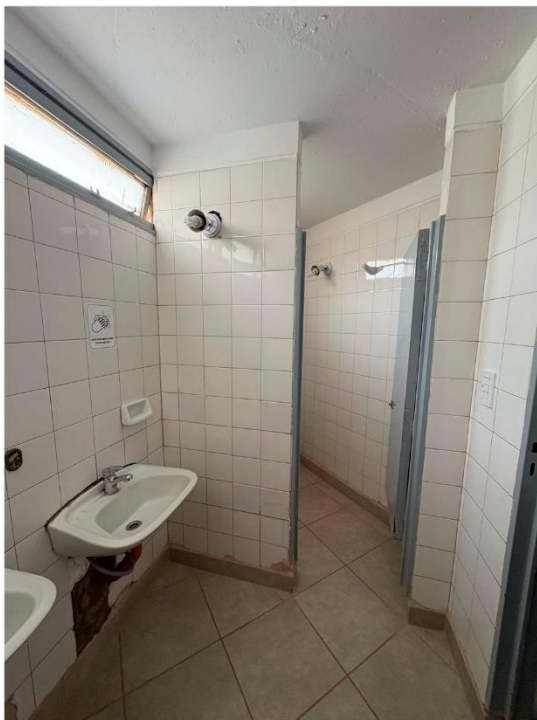
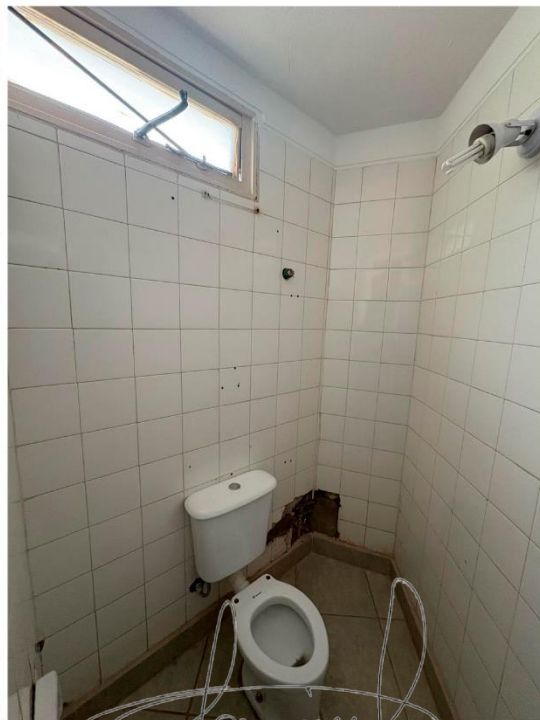
El baño de alumnos presenta la misma problemática de ascenso de napas freáticas que afecta a gran parte del edificio del nivel inicial. En particular, en el baño L012 se realizó una renovación completa de las cañerías, debido al avanzado deterioro que presentaban.

Actualmente, el jardín cuenta con un total de cuatro sanitarios destinados al uso de los niños, sin embargo, ninguno de ellos está adaptado para personas con discapacidad, lo que representa una carencia significativa en términos de accesibilidad e inclusión. Además, el ingreso del baño, está siendo utilizado como espacio de guardado.

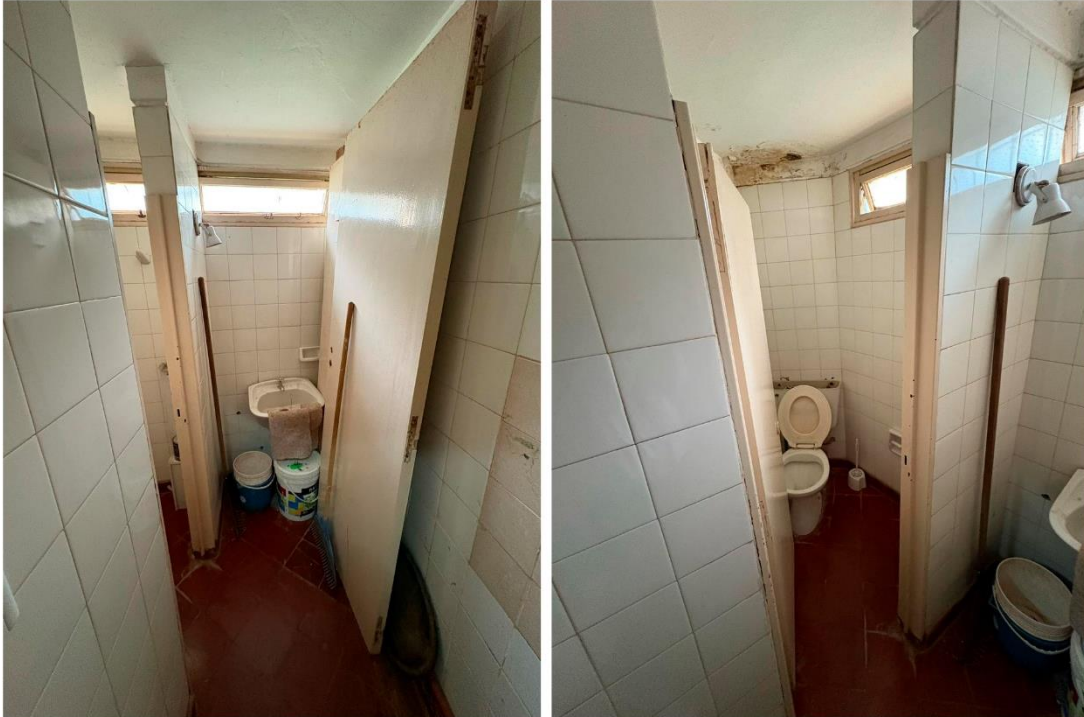
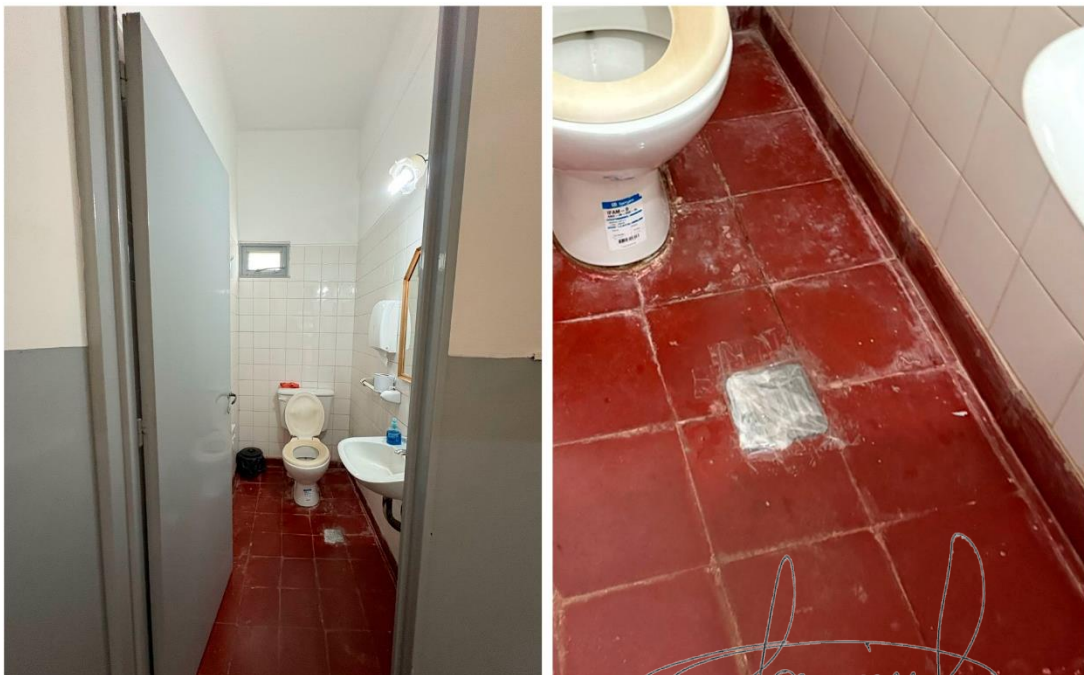
El local L004 corresponde al baño de uso docente. Si bien cuenta con artefactos en buen estado y funcionamiento adecuado, presenta un problema significativo vinculado al ascenso de las napas freáticas. Esta condición provoca el brote del agua a través del piso, generando deterioro en el solado.

Como medida provisoria, y tal como se observa en las imágenes, la boca de piso ha sido tapada con cinta, debido a la salida excesiva de agua por ese punto. Esta situación afecta la higiene, la funcionalidad y la seguridad del espacio.

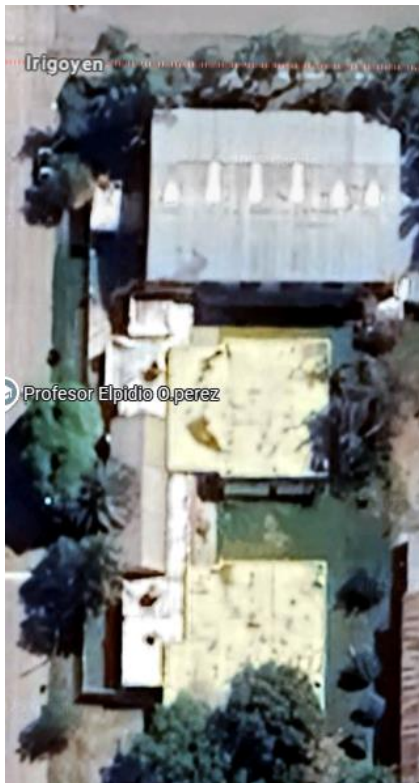
Sin embargo, el SUM/gimnasio presenta una cubierta metálica de chapas galvanizadas que se encuentra en muy mal estado de conservación. Las chapas no cuentan con ningún tipo de protección hidrófuga y muestran un evidente desgaste producto del paso del tiempo y la falta de mantenimiento. Como consecuencia, se producen filtraciones que generan encharcamientos en el interior del SUM.

No se cuenta con fotografías propias del techo debido a la imposibilidad de acceder al mismo por falta de medios adecuados. La imagen presentada fue obtenida de internet, y algunas corresponden a tomas realizadas durante el relevamiento.

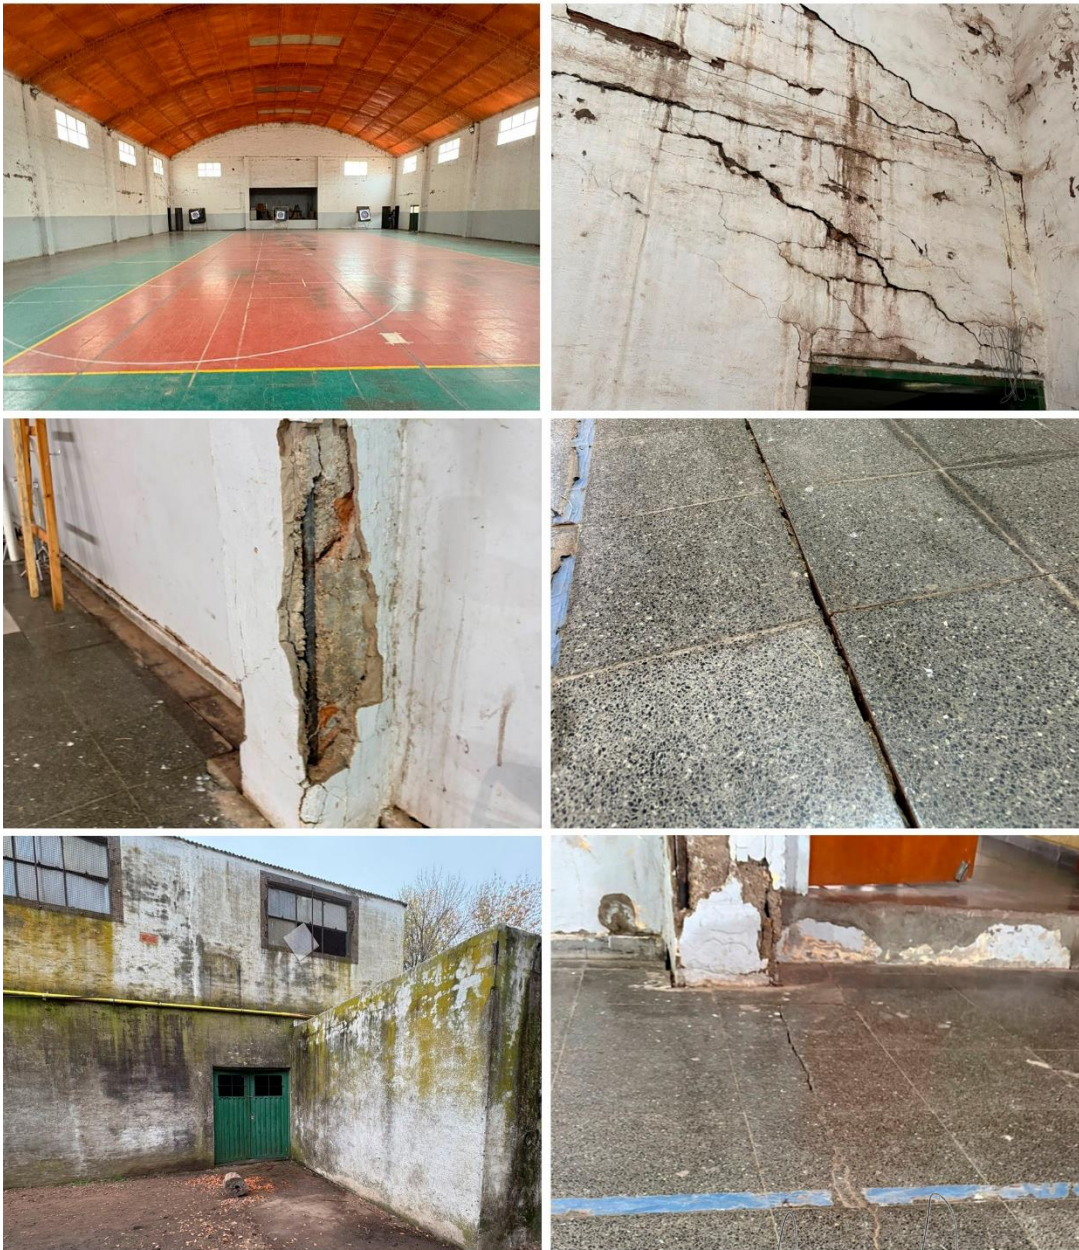
Además, en todas las paredes se observa humedad ascendente desde los cimientos, y los pisos presentan fisuras provocadas por el avance de las raíces de eucaliptus cercanos. Las ventanas están en mal estado, faltándoles varios vidrios, y se evidencia un gran deterioro en los revoques y la pintura.

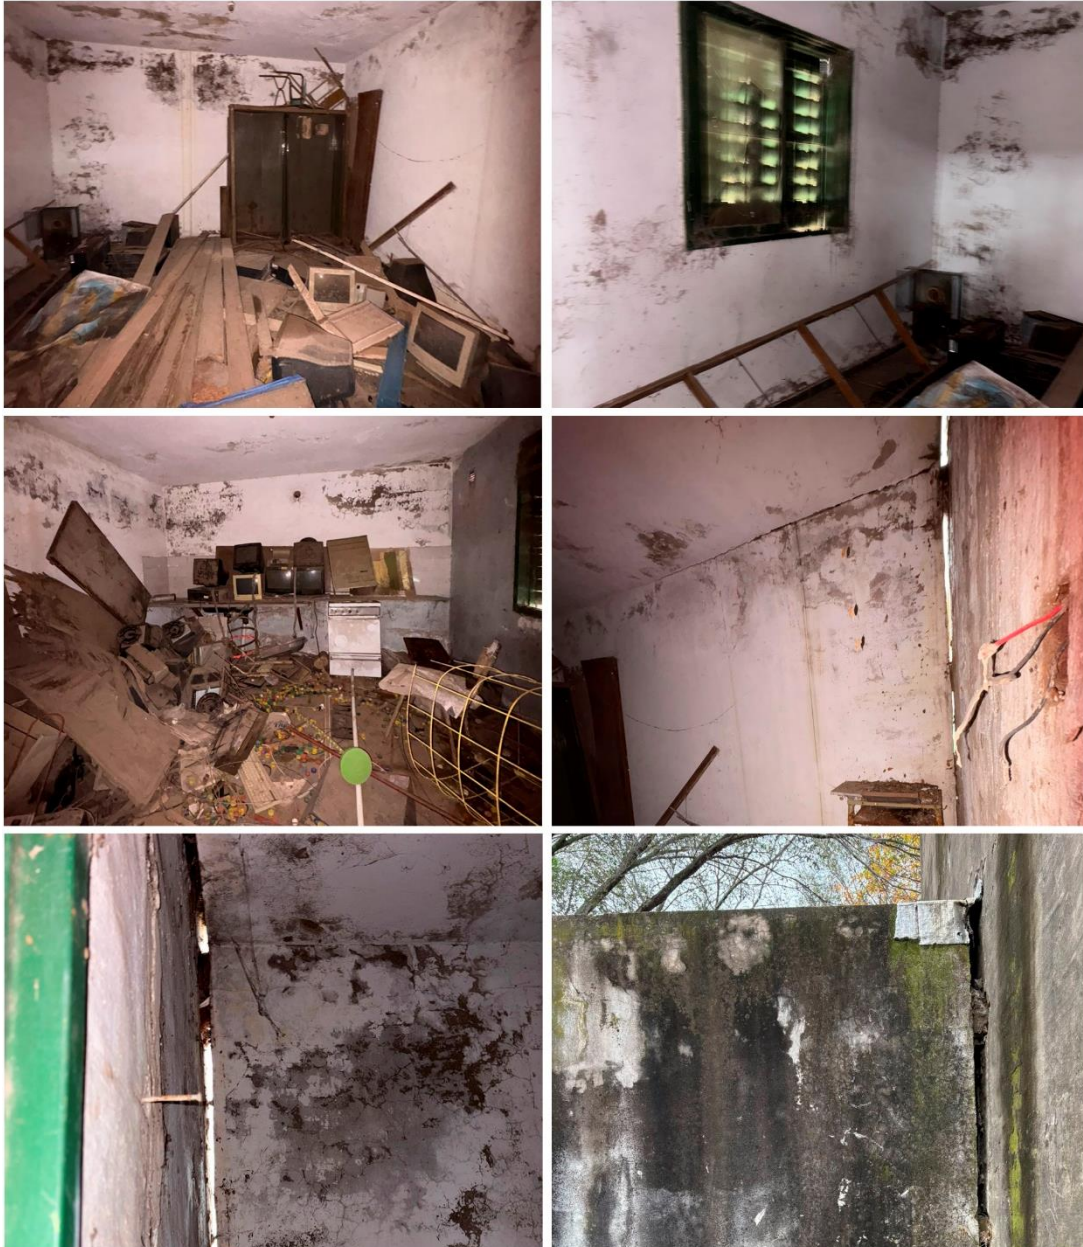
Los locales L008 y L011 funcionan como depósitos y se encuentran en una condición crítica. No poseen puertas, pero de todos modos no es posible ingresar debido a la gran cantidad de objetos acumulados.

Lo más preocupante es que tanto las paredes como el techo se están separando de la estructura del SUM, lo que representa un riesgo significativo para las personas. Además, presentan humedad en techos, paredes y pisos, lo cual agrava aún más su deterioro.

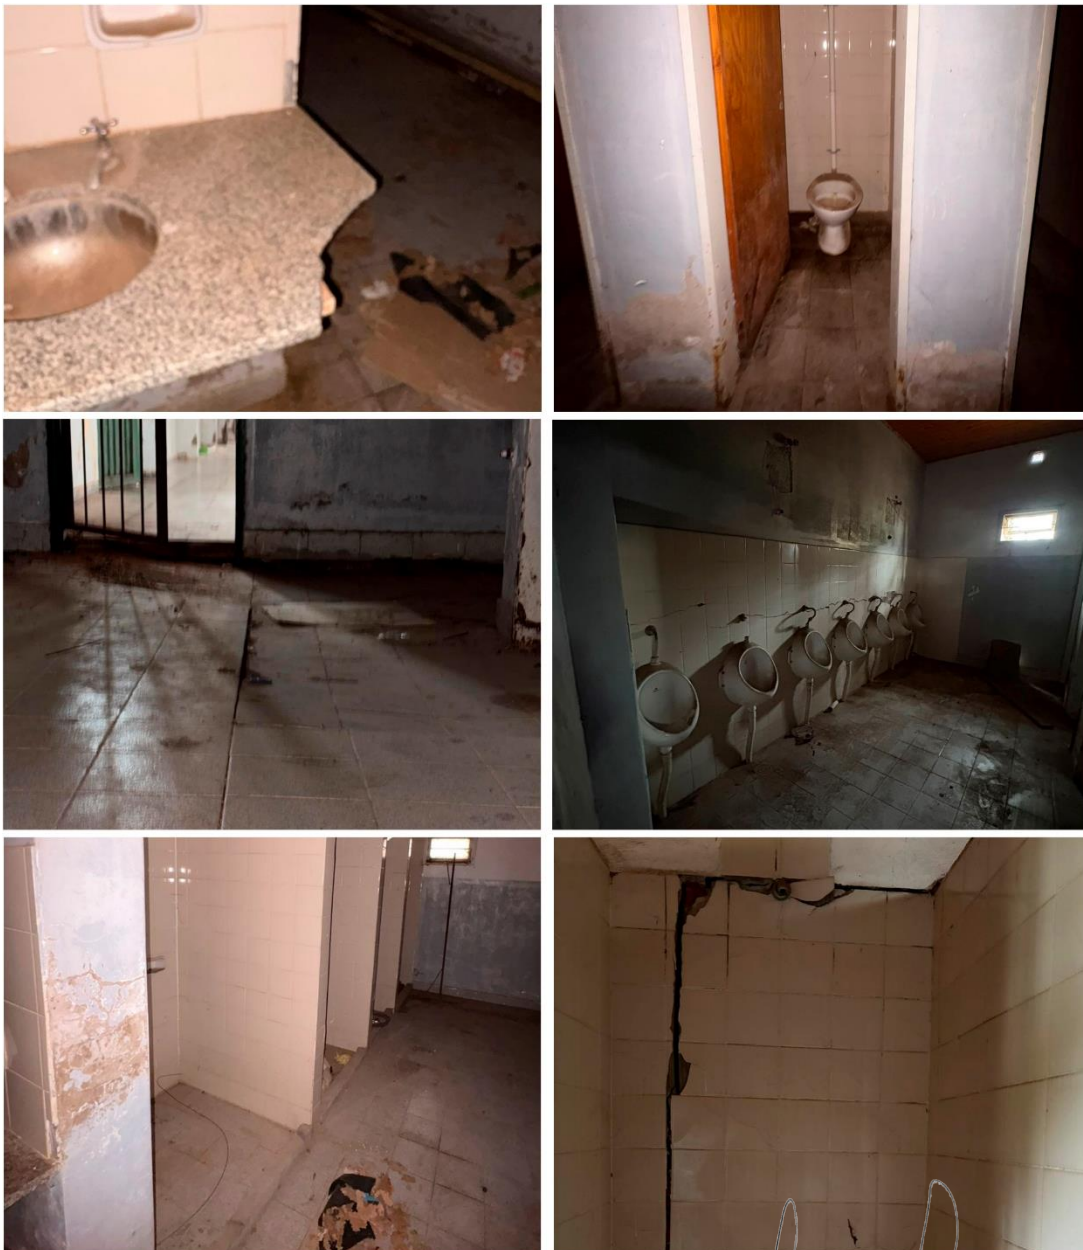
Los locales L009 y L010 corresponden a los baños y duchas para los alumnos, y se encuentran en un estado de abandono generalizado. Actualmente no se utilizan para ningún fin.

El deterioro es evidente: hay presencia de humedad en paredes y cielorrasos, los revestimientos de azulejos están en mal estado, faltan varios de ellos, y los pisos se encuentran hundidos, rotos y partidos.

No fue posible comprobar si los inodoros y mingitorios funcionan, ya que el lugar no cuenta con la infraestructura necesaria para su uso. Si bien no se observan artefactos sanitarios rotos a simple vista, uno de los principales problemas señalados por el director es que, tras una evaluación del sistema de evacuación sanitaria, se detectó que las cañerías de desagüe están invertidas: el nivel de la cañería central está más alto que el de los baños. Esta situación impide un correcto drenaje, agravando los problemas de funcionamiento e higiene del lugar.

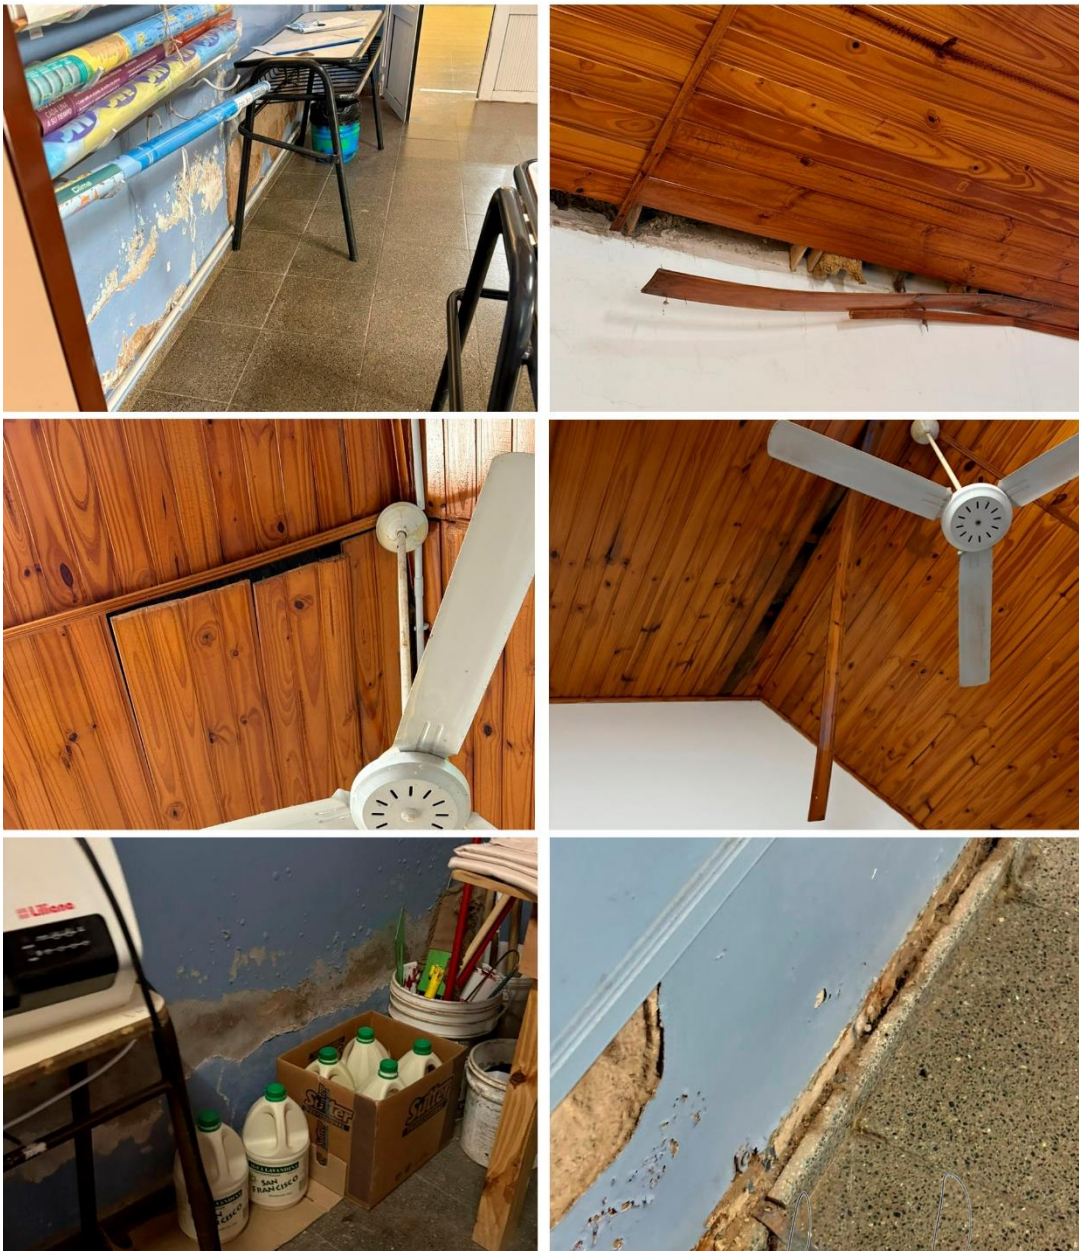
Todas estas aulas presentan un muy mal estado de conservación. El techo de chapa está en condiciones deficientes, sin ningún tipo de protección hidrófuga, lo que genera filtraciones constantes. Como consecuencia, los cielorrasos interiores de madera también se encuentran muy deteriorados: en algunos sectores, las tablas están sueltas y a punto de desprenderse, representando un riesgo para quienes utilizan estos espacios.

Además, se observa la presencia de humedad tanto en los pisos como en las paredes, lo que agrava el deterioro general del sector.

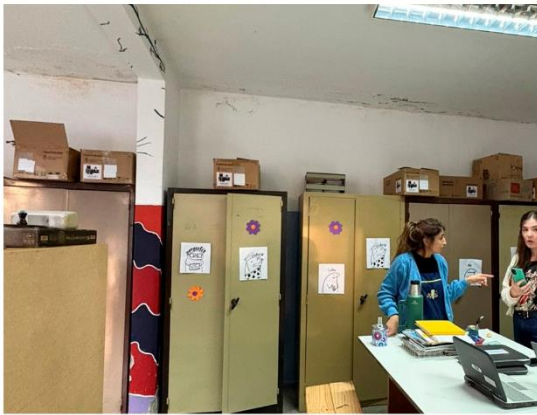
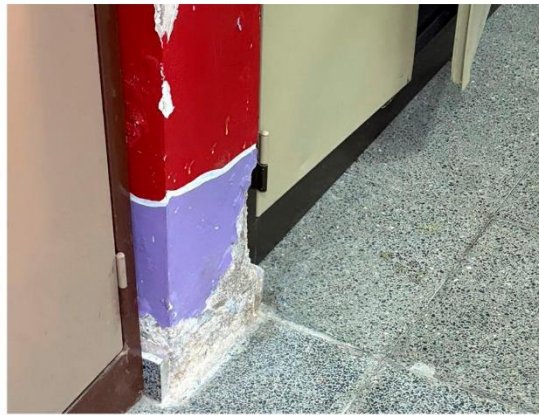
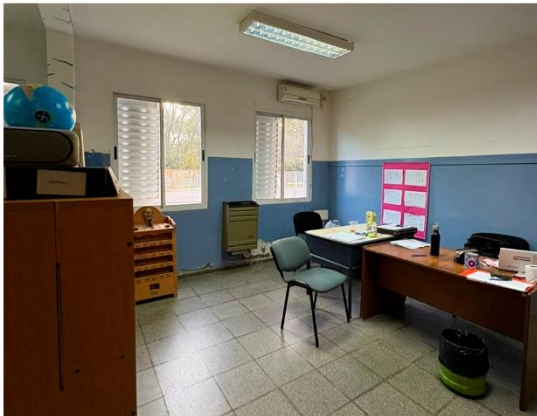
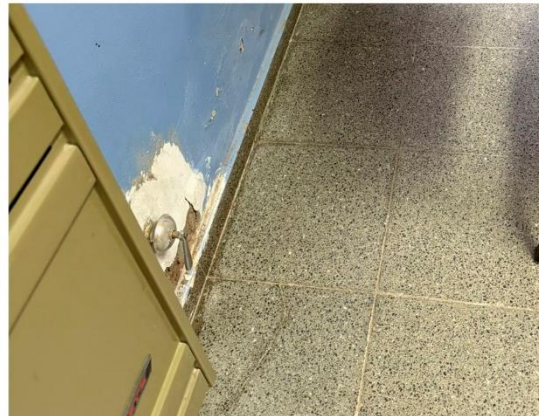
El local L018 funciona como biblioteca y sala docente. Presenta una gran presencia de humedades en paredes, cielorrasos y pisos, lo cual afecta negativamente la conservación de los libros y también dificulta el uso adecuado por parte del personal.

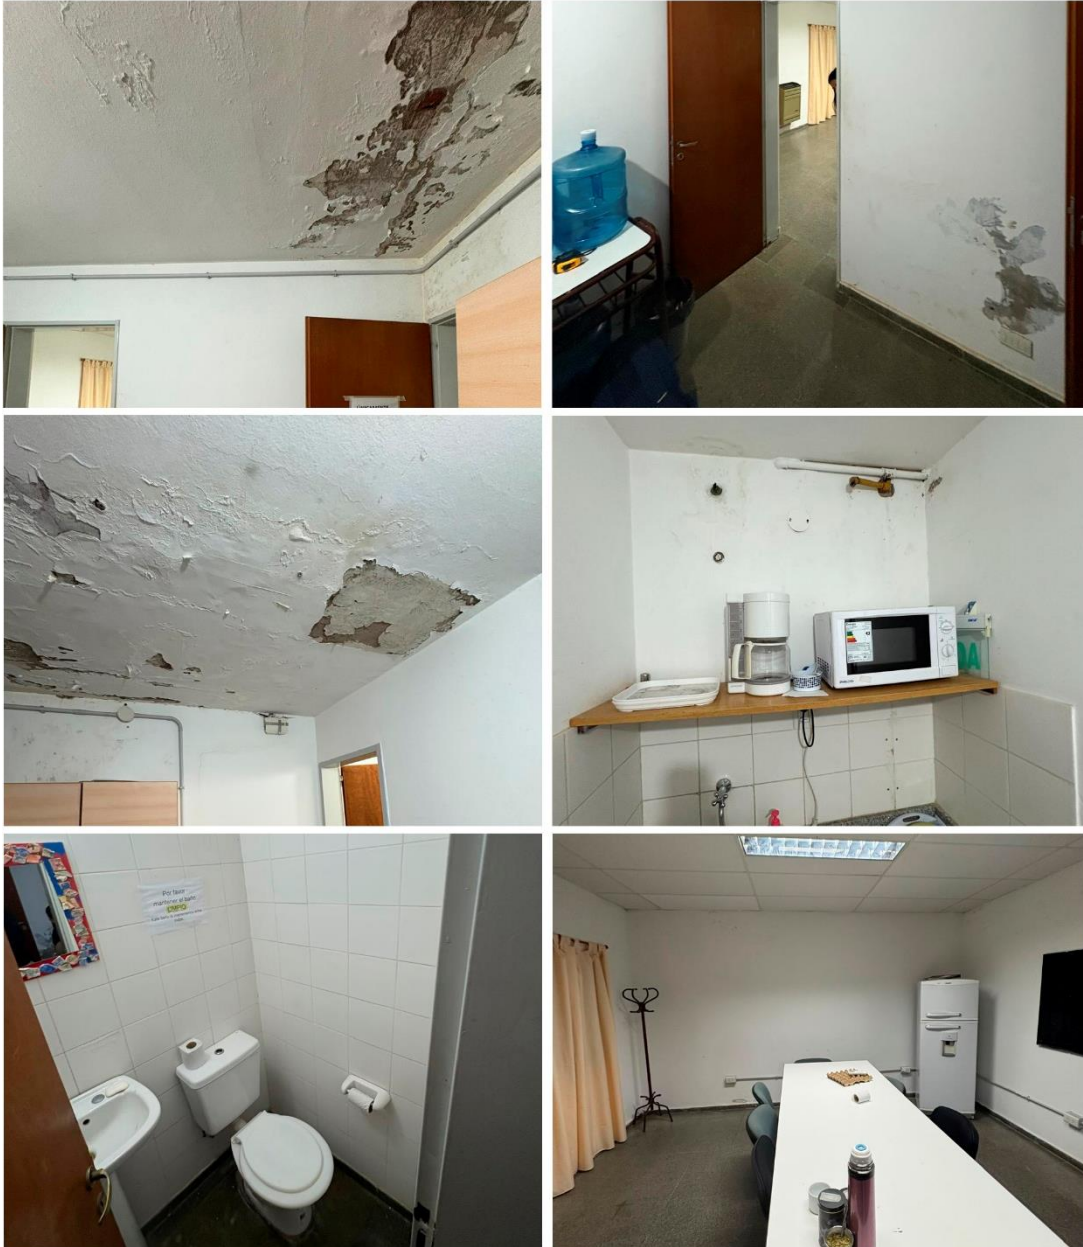
El local L005 corresponde a la cocina del colegio, la cual cuenta con un baño en su interior destinado al uso del personal de cocina y de los docentes. El espacio presenta un marcado estado de deterioro, con gran presencia de humedad en paredes y cielorrasos. Como consecuencia, se observa también un deterioro significativo en los revocos y la pintura.

El local L006, destinado a sala docente, presenta filtraciones importantes en una de sus paredes, lo que agrava su estado general de conservación.

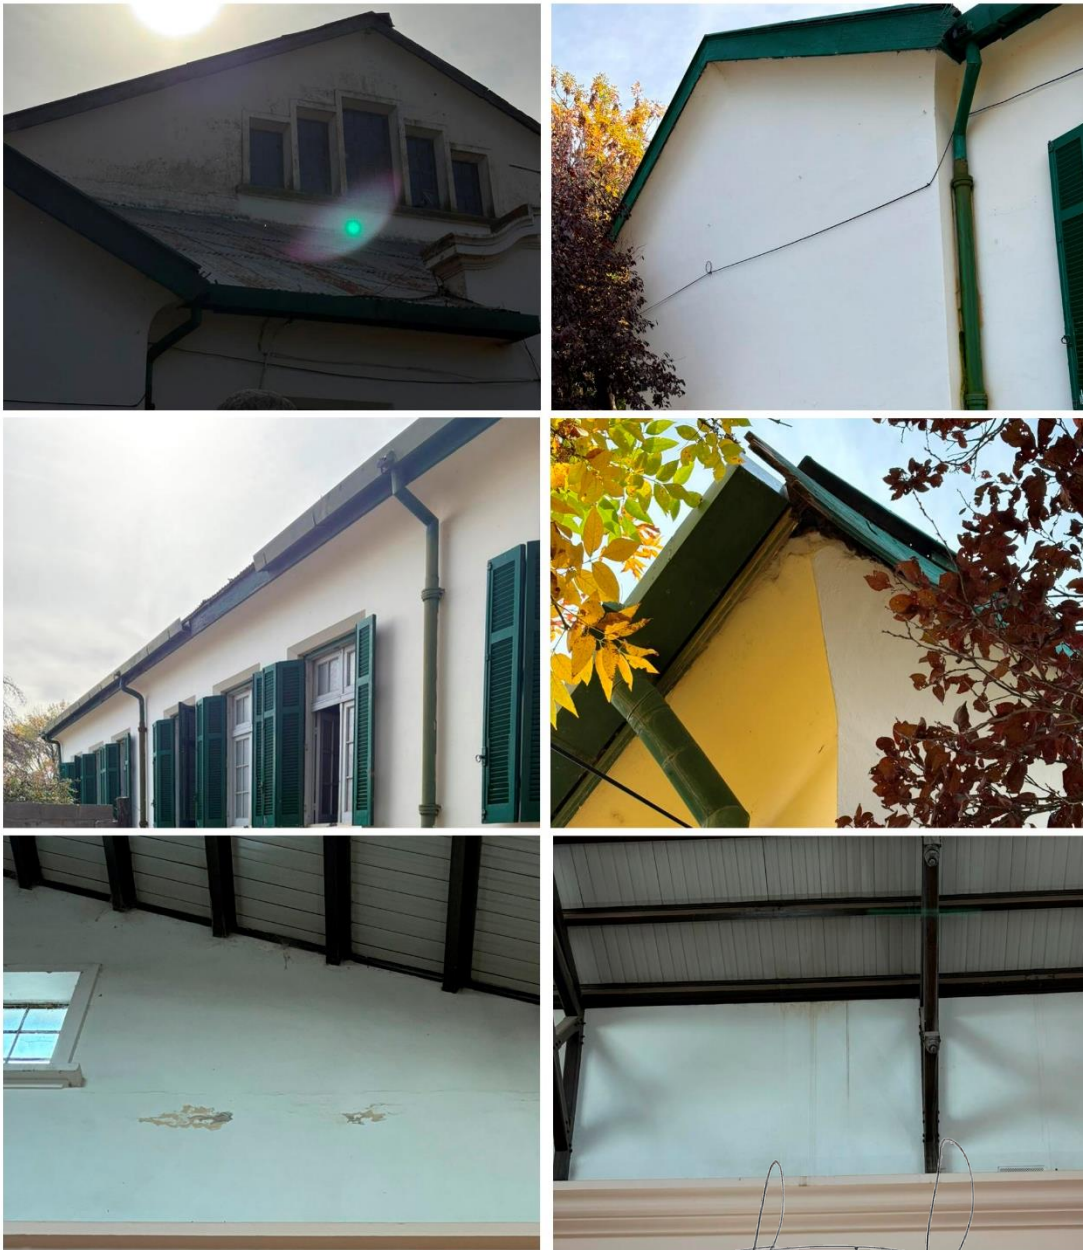
La cubierta metálica de chapas galvanizadas se encuentra en muy mal estado de conservación. Las chapas no cuentan con ningún tipo de protección hidrófuga y presentan un notable desgaste debido al paso del tiempo y a la falta de mantenimiento. El sistema de desagües pluviales, conformado por canaletas, también está en condiciones deficientes; en algunos sectores incluso ha desaparecido por completo, lo que agrava aún más los problemas de escurrimiento del agua de lluvia.

Como consecuencia, se producen filtraciones importantes que generan encharcamientos en el interior de varios locales de la escuela. Además, la exposición prolongada a la humedad ha deteriorado las vigas de madera que sostienen la cubierta, las cuales se encuentran visiblemente debilitadas y en mal estado, comprometiendo la seguridad estructural del techo.

- Colocación de membranas hidrófugas en los techos.
- Recambio de los cielorrasos de madera en todos los locales afectados por filtraciones de agua.
- Reparación y completamiento de los desagües pluviales, ya que muchos están deteriorados o directamente ausentes.

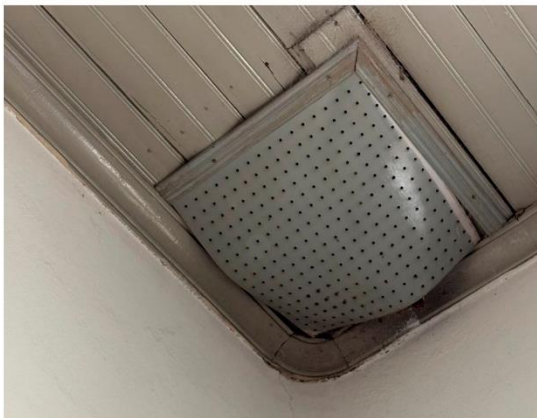
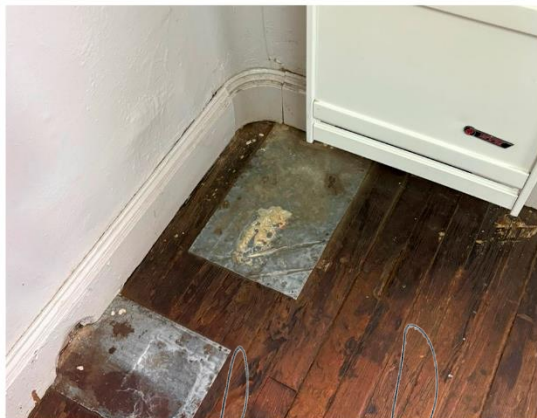
Las aulas comunes presentan múltiples deficiencias edilicias. Durante los días de lluvia, se producen filtraciones desde el techo que generan acumulación de humedad en el interior.

El piso de madera, original de la construcción, muestra un deterioro significativo. Algunas de sus vigas de apoyo están debilitadas por la humedad y el paso del tiempo, provocando movimientos al caminar. Este desgaste también ha generado astillas, lo cual representa un riesgo para los niños que se sientan o juegan en el suelo, especialmente aquellos con necesidades educativas especiales. Como medida provisoria, se colocan colchonetas para evitar el contacto directo con el piso, pero estas resultan muy pequeñas e insuficientes, por lo que no resuelven adecuadamente el problema. Asimismo, se han detectado agujeros tapados de forma precaria, que anteriormente eran utilizados por los alumnos para introducir objetos.

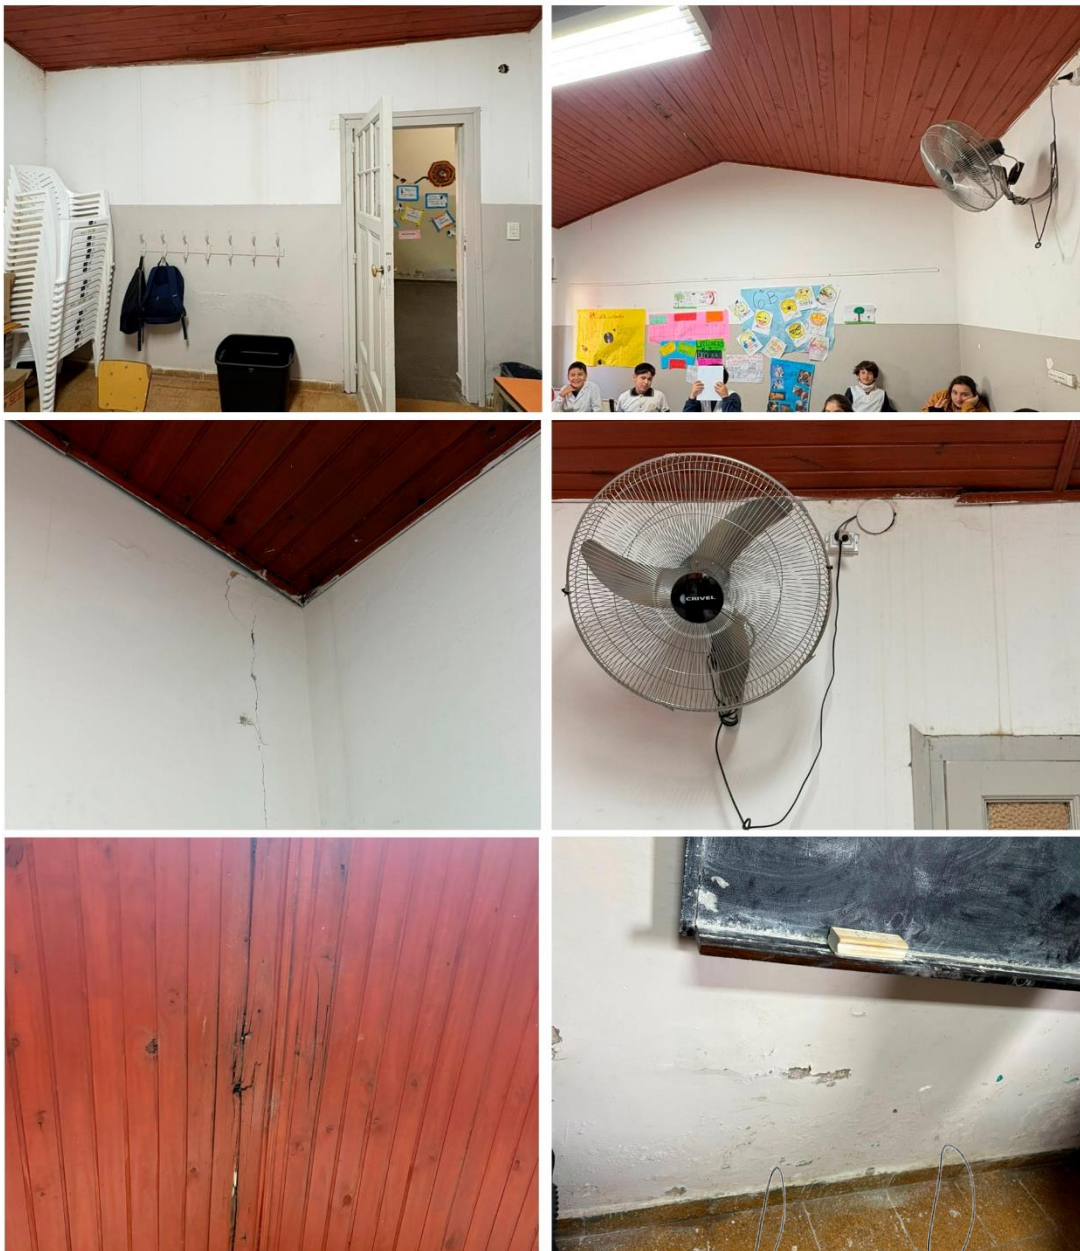
Ambos espacios presentan graves deficiencias edilicias. Durante los días de lluvia, no se trata de simples filtraciones: directamente se llueven. Los cielorrasos son de madera y evidencian importantes signos de humedad. En la sala de docentes (L007), se observan cubos colocados de forma permanente para contener el agua que ingresa.

En el aula común (L006), la situación es especialmente preocupante, ya que en la pared donde se producen las mayores filtraciones se encuentra instalado un ventilador de pared, cuyos cables quedan expuestos al agua, representando un grave riesgo eléctrico.

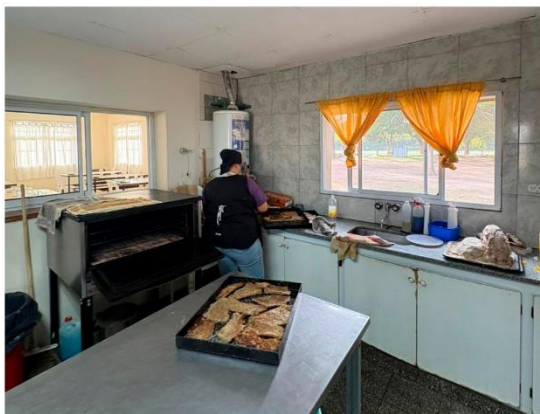
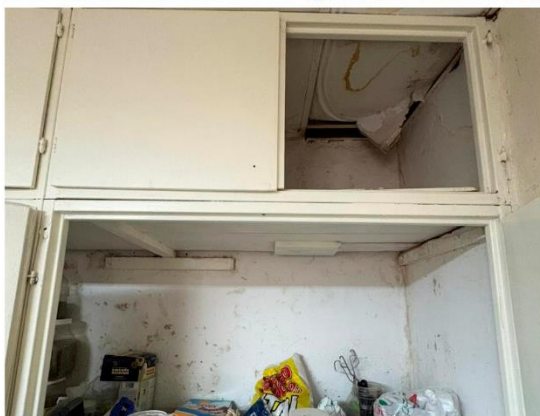
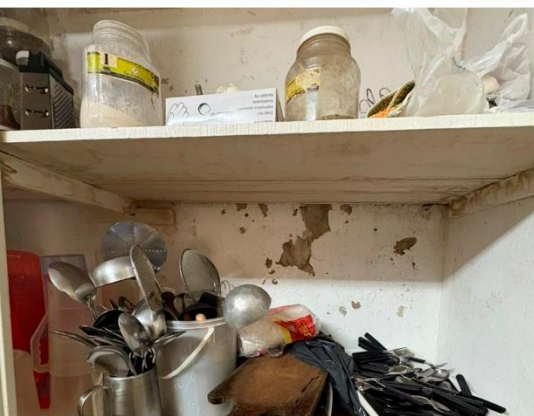
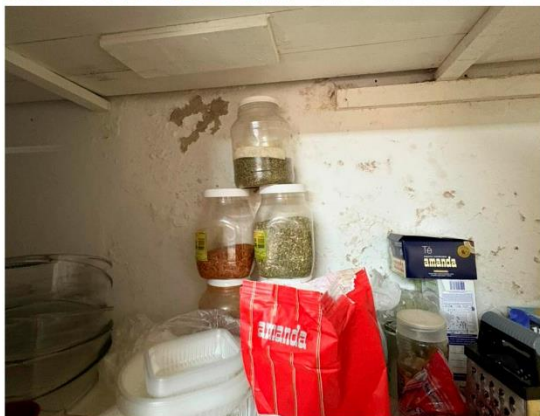
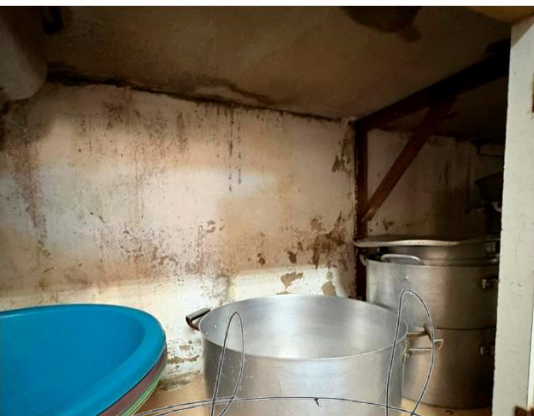
El ambiente presenta una notable presencia de humedad. Esta es especialmente visible en la pared detrás del placard destinado al almacenamiento de utensilios y alimentos, los cuales debieron ser reubicados debido a la humedad que afectaba su conservación. Asimismo, se observa una acumulación importante de humedad debajo de la mesada, lo que imposibilita su uso como espacio de guardado, ya que los elementos que allí se colocan se deterioran con facilidad.

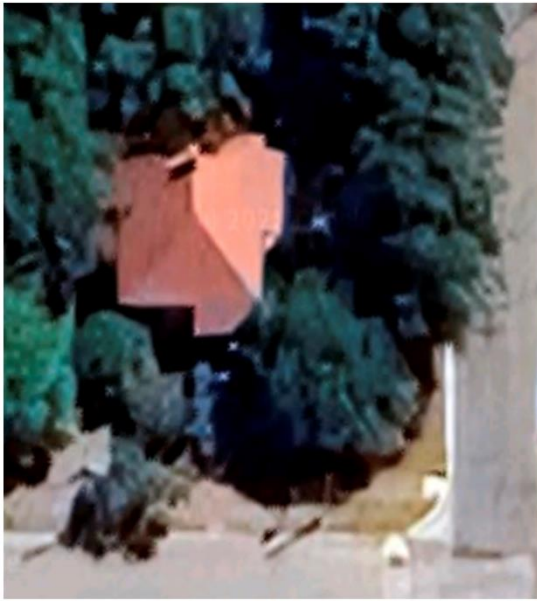
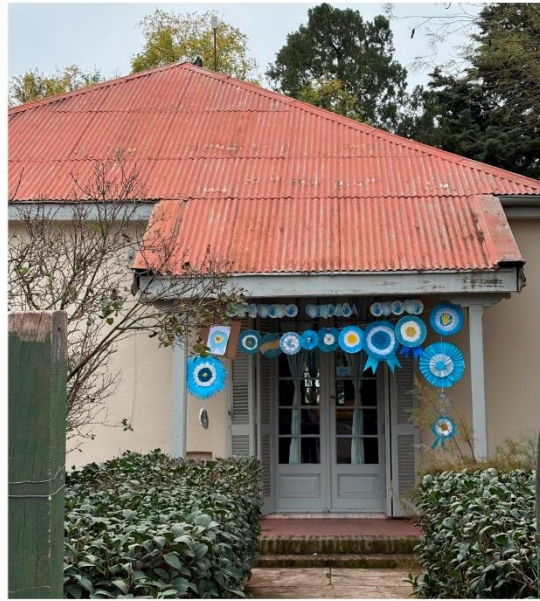
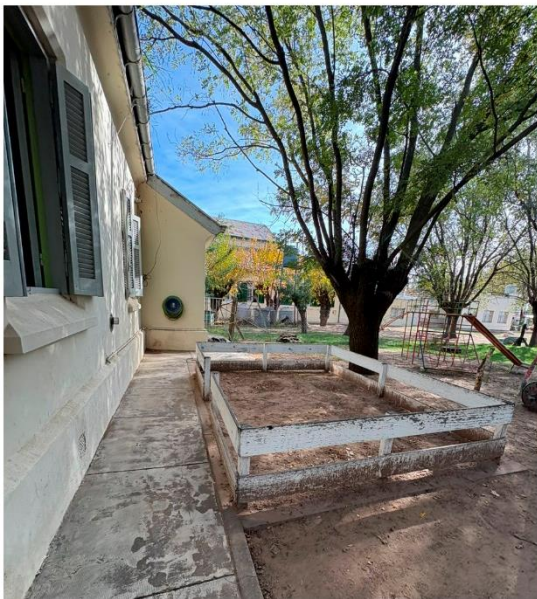
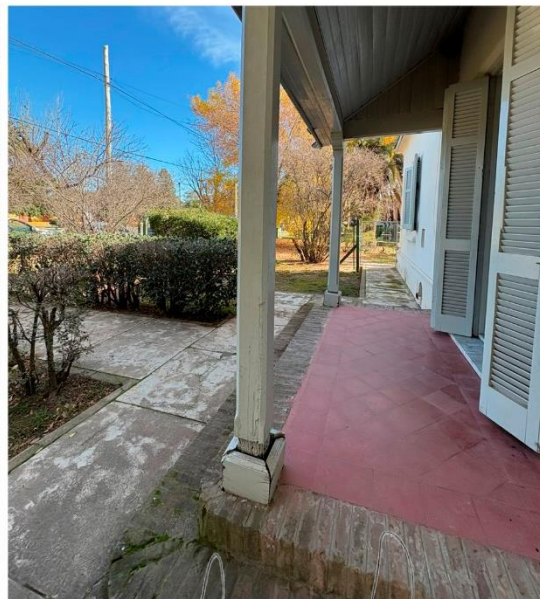
El techo de esta construcción corresponde a una cubierta metálica de chapas galvanizadas que, en términos generales, se encuentra en buen estado de conservación. Si bien no posee ningún tipo de protección hidrófuga, no se registran filtraciones actualmente.

Sin embargo, el sistema de desagües pluviales, conformado por canaletas, presenta un estado deficiente. Esta condición representa un problema significativo durante los días de lluvia, ya que dificulta el correcto escurrimiento del agua proveniente de la cubierta.

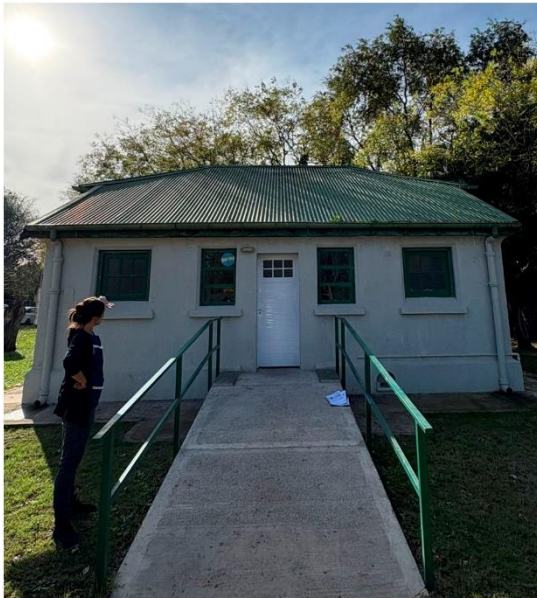
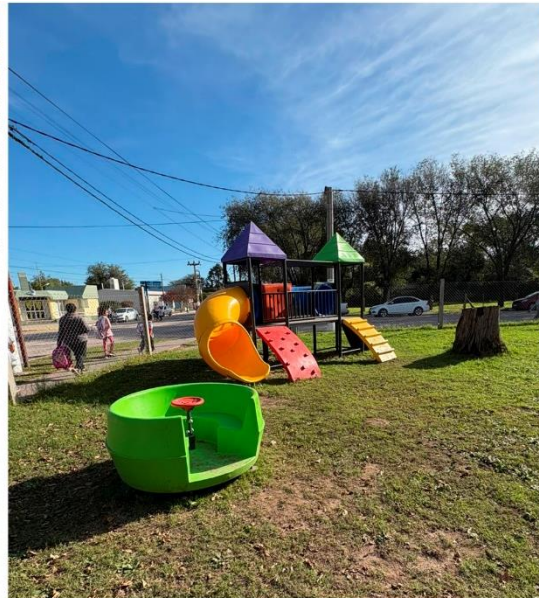
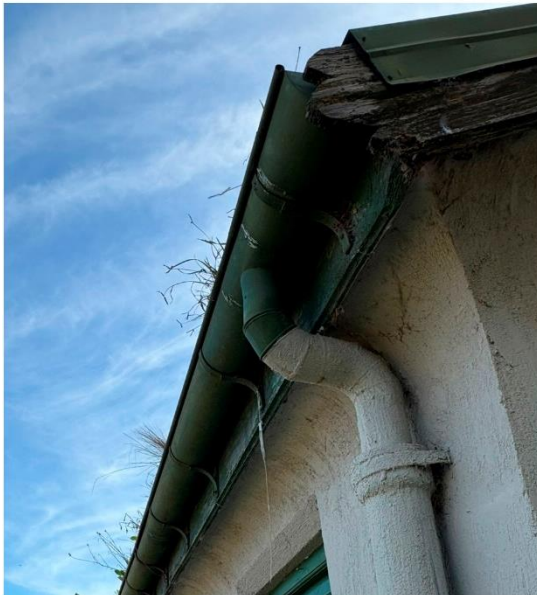
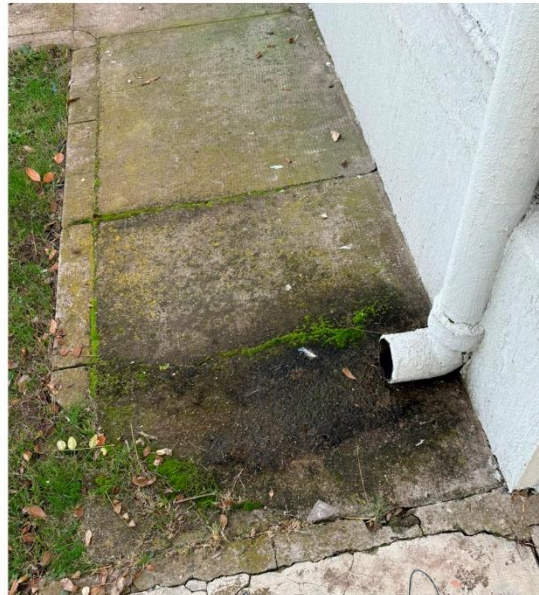
El techo de esta construcción corresponde a una cubierta metálica de chapas galvanizadas que, en términos generales, se encuentra en buen estado de conservación. Si bien no posee ningún tipo de protección hidrófuga, no se registran filtraciones actualmente.

Sin embargo, el sistema de desagües pluviales, conformado por canaletas, está obstruido por malezas. Esta condición representa un problema significativo durante los días de lluvia, ya que dificulta el correcto escurrimiento del agua proveniente de la cubierta.
