INFORME - RELEVAMIENTO PEDAGÓGICO - RELEVAMIENTO DE INFRAESTRUCTURA ESCOLAR

**ESCUELA N° 193 – JUAN JOSÉ PASO**

Código Único de Infraestructura - **CUI 4200283**

**INFORME TÉCNICO – CONCLUSIONES**

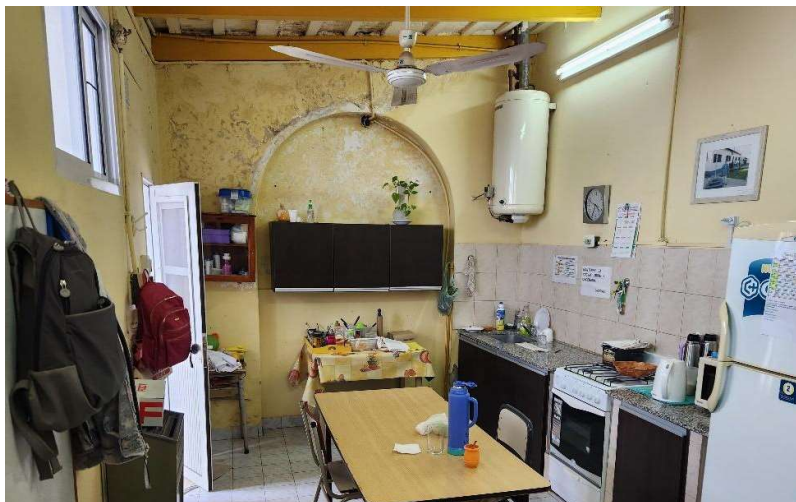
*Local N°17*

*En sectores como los comprendidos por el Baño Profesores (local N°16), la Cocina (local N°17) y Sala Docente (local N°18) se efectuaron recientemente reparaciones parciales en el techo, requiriendo ahora reparación de revoques y pintura como se puede apreciar en las imágenes.*

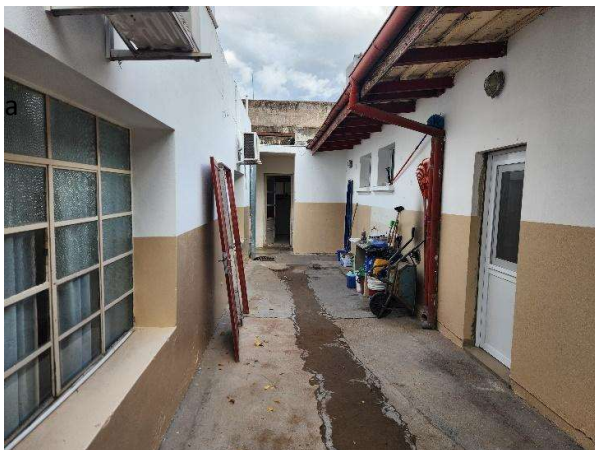
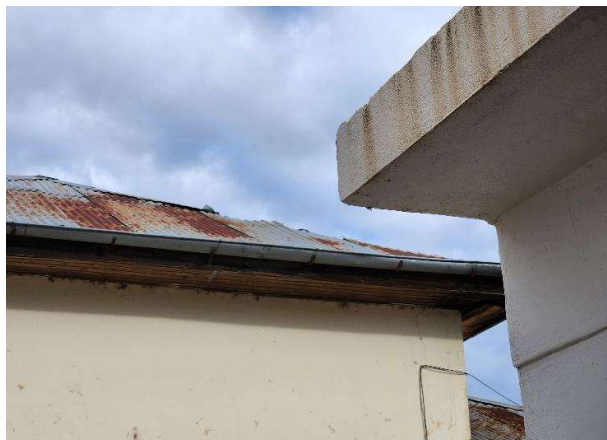
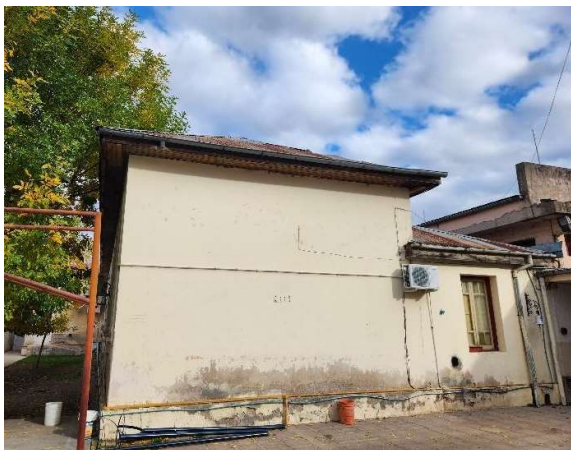
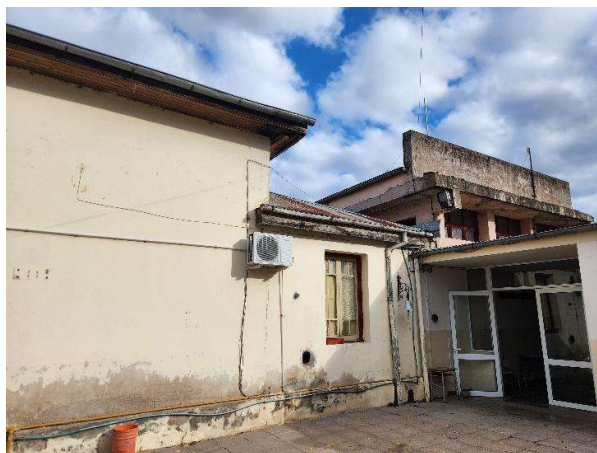
*Situaciones como la presentada se repite en varios sectores del edificio escolar, resultando de un mal estado de toda la cubierta metálica, la misma con faltante de piezas y terminaciones no cumple la función de estanqueidad requerida.*

*Vistas del estado de la cubierta metálica, estructura de madera, canaletas y desagües*

*Presencia de humedad en la mampostería como se aprecian en la imagen anterior, son una clara muestra de fallas en la aislación hidrófuga horizontal, capa aisladora. Asimismo, aquí se puede apreciar también la instalación de agua y gas adosada a la mampostería en una clara muestra de instalaciones que se van efectuando por parte tratando de proporcionar los servicios a un menor costo.*

- *Cambio de la totalidad de la cubierta metálica.*
- *Refuerzo y adecuación de la estructura del techo.*
- *Ejecución de cielorrasos.*
- *Renovación de la instalación eléctrica.*

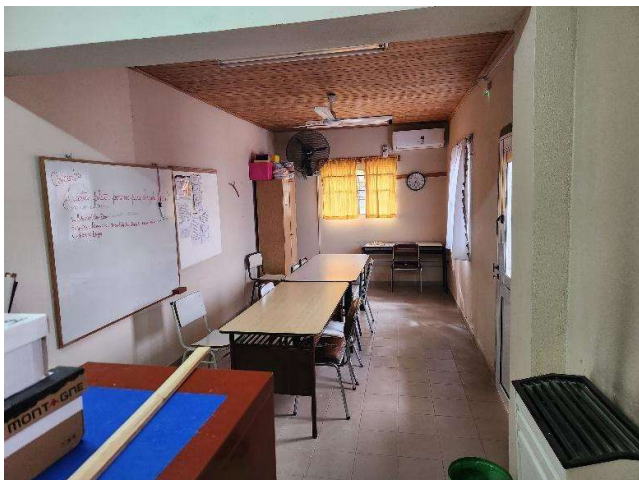
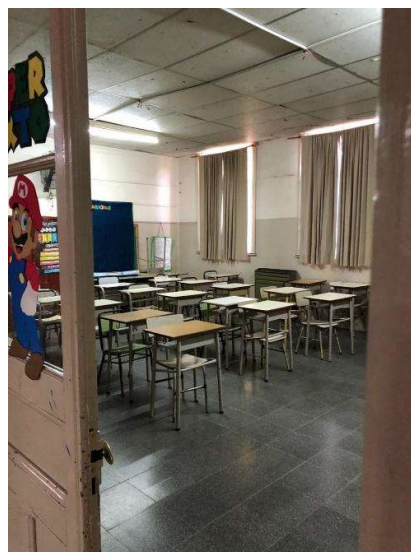
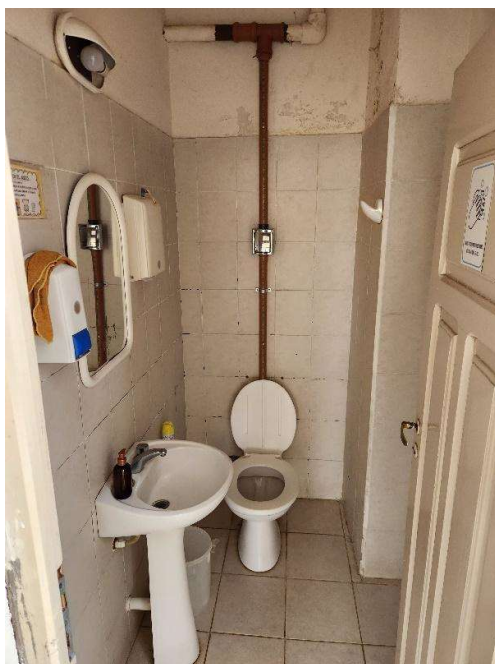
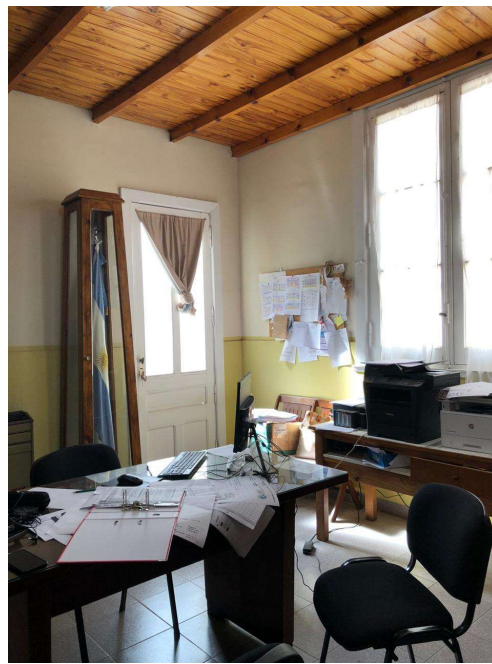
Es oportuno mencionar que los pisos calcáreos requieren de mucho trabajo para su mantenimiento, son baldeados para su limpieza habitual y encerados periódicamente. Diversidad de cielorrasos, en forma análoga a lo que sucede con los pisos, hay distintas soluciones, desde bovedilla a la vista, machimbre, cielorraso aplicado a la cal y cielorraso suspendido, placas de telgopor. Es de destacar un arduo trabajo de seguimiento y constantes reparaciones e intervenciones en el edificio con el propósito de mejorar su prestación más allá de su estado.

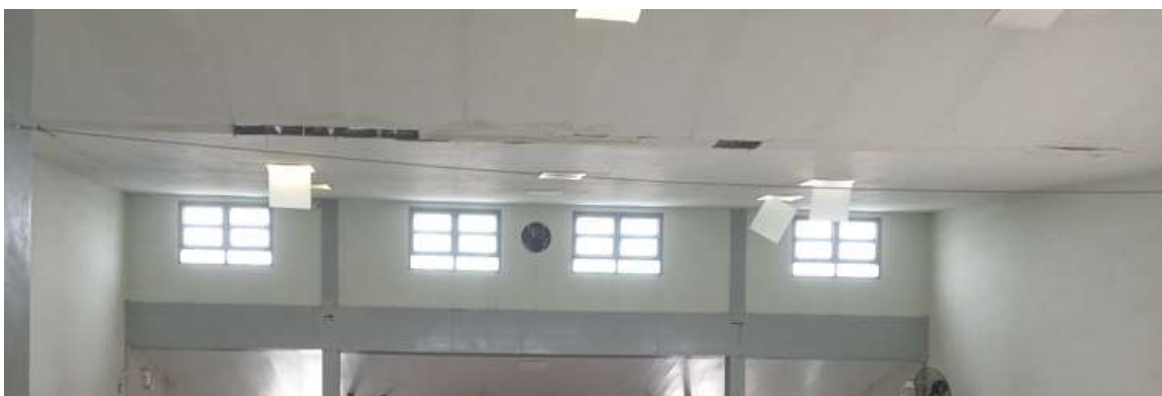
*Las luminarias ubicadas sobre el mismo se caen o funcionan en malas condiciones, no teniendo prácticamente luz en las primeras horas de la mañana. Es importante destacar que esto ha sido motivo de múltiples reclamos por parte de la escuela, así como también que es un espacio muy utilizado por el colegio, tanto para hacer actividad física en días de lluvia, como para la formación escolar y actos.*
