**PROVINCIA DE TIERRA DEL FUEGO,  
ANTÁRTIDA E ISLAS DEL ATLÁNTICO SUR.**

# **Desarrollo de Estrategias de Remediación de los Pasivos Ambientales de la Industria Hidrocarburífera en concesiones de la Provincia de Tierra del Fuego, Antártida e Islas del Atlántico Sur**

**INFORME FINAL CONSOLIDADO**

Realizado por: Fundación Ambiente & Medio

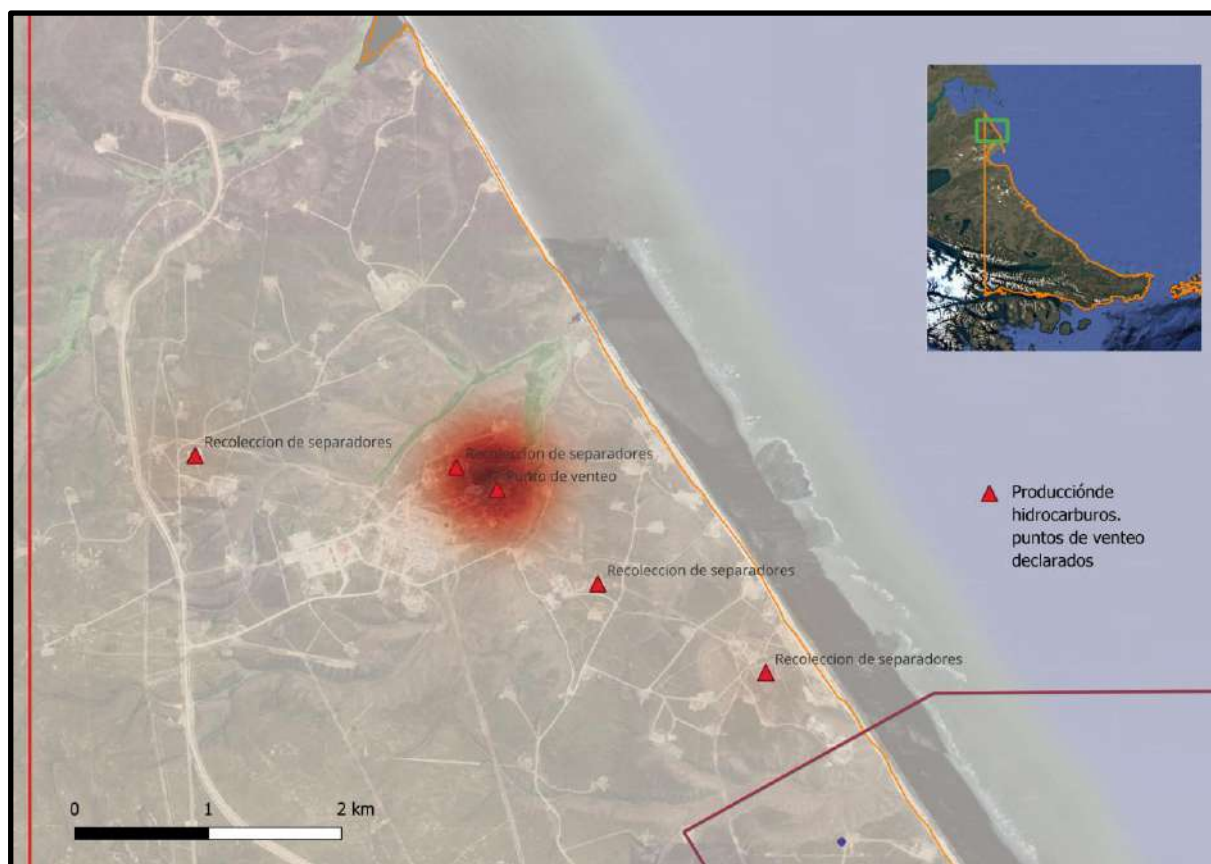
Imagen 9. Observación de puntos de venteo declarados y anomalías térmicas en superficie en el área Cuenca Marina Austral 1.

En el caso de la Cuenca Marina Austral 1, se observa concordancia entre los venteos declarados y las anomalías térmicas.

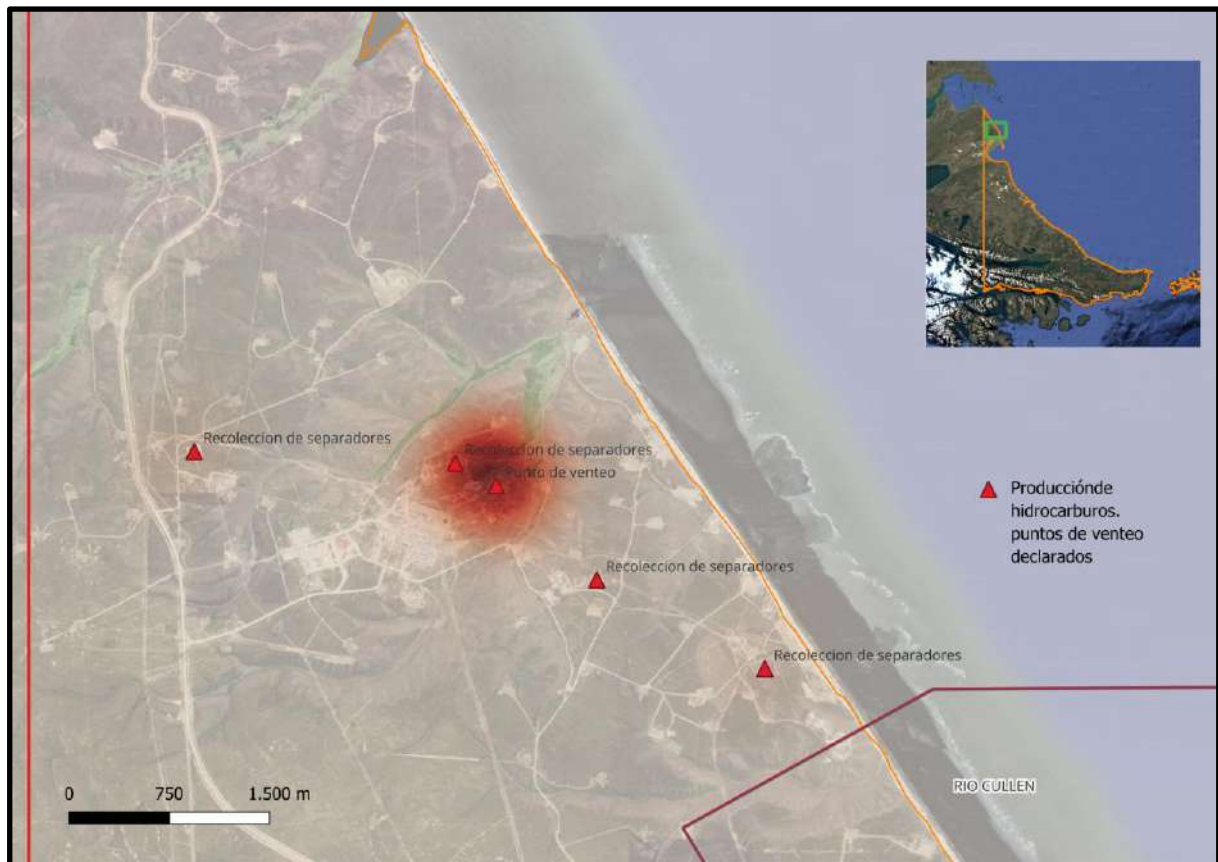
Imagen 10. Observación de puntos de venteo declarados y anomalías térmicas en superficie en el área Río Cullen.

En el área Río Cullen se observó concordancia entre las anomalías térmicas y los venteos declarados en las inmediaciones de la Planta Río Cullen.

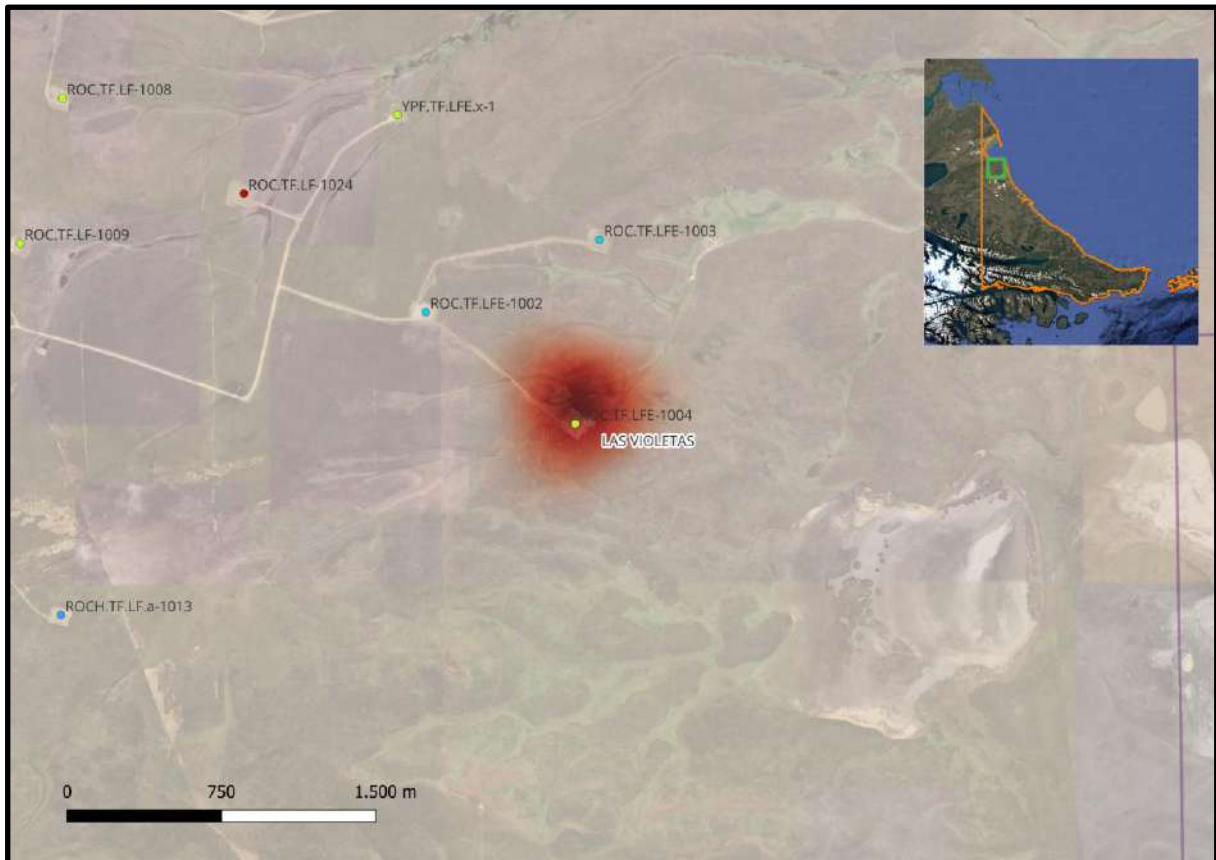
Imagen 13. Observación de puntos de venteo declarados y anomalías térmicas en superficie en el área Las Violetas.

En el área Las Violetas existen 10 venteos declarados, de los cuales se destaca por frecuencia de aparición de anomalías térmicas el de la Planta Río Chico y en menor medida, en la Planta San Luis y el Alivio La Marina.

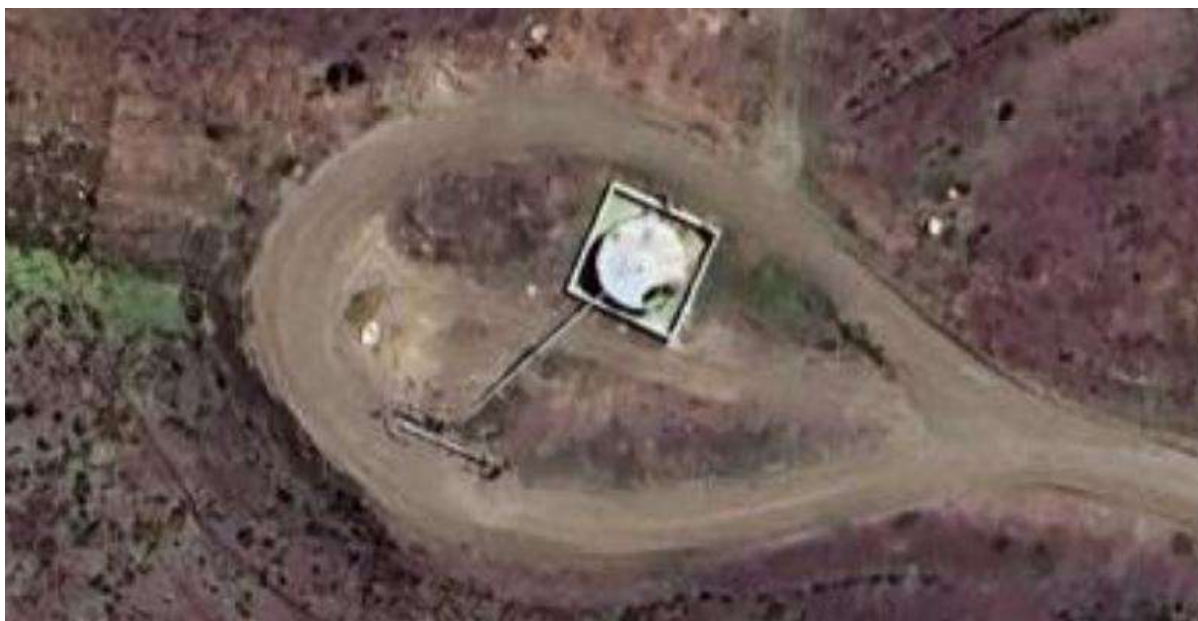
## FICHA N.º 7 - Tanque fuera de servicio
