DESARROLLO DE LOS RECURSOS HIDRICOS DEL NOROESTE ARGENTINO SEGUNDA FASE

X RIO SALADO - BAÑADO DE COPO
SITUACION ACTUAL, CONCLUSIONES Y RECOMENDACIONES

SALTA-ARGENTINA
Diciembre 1979

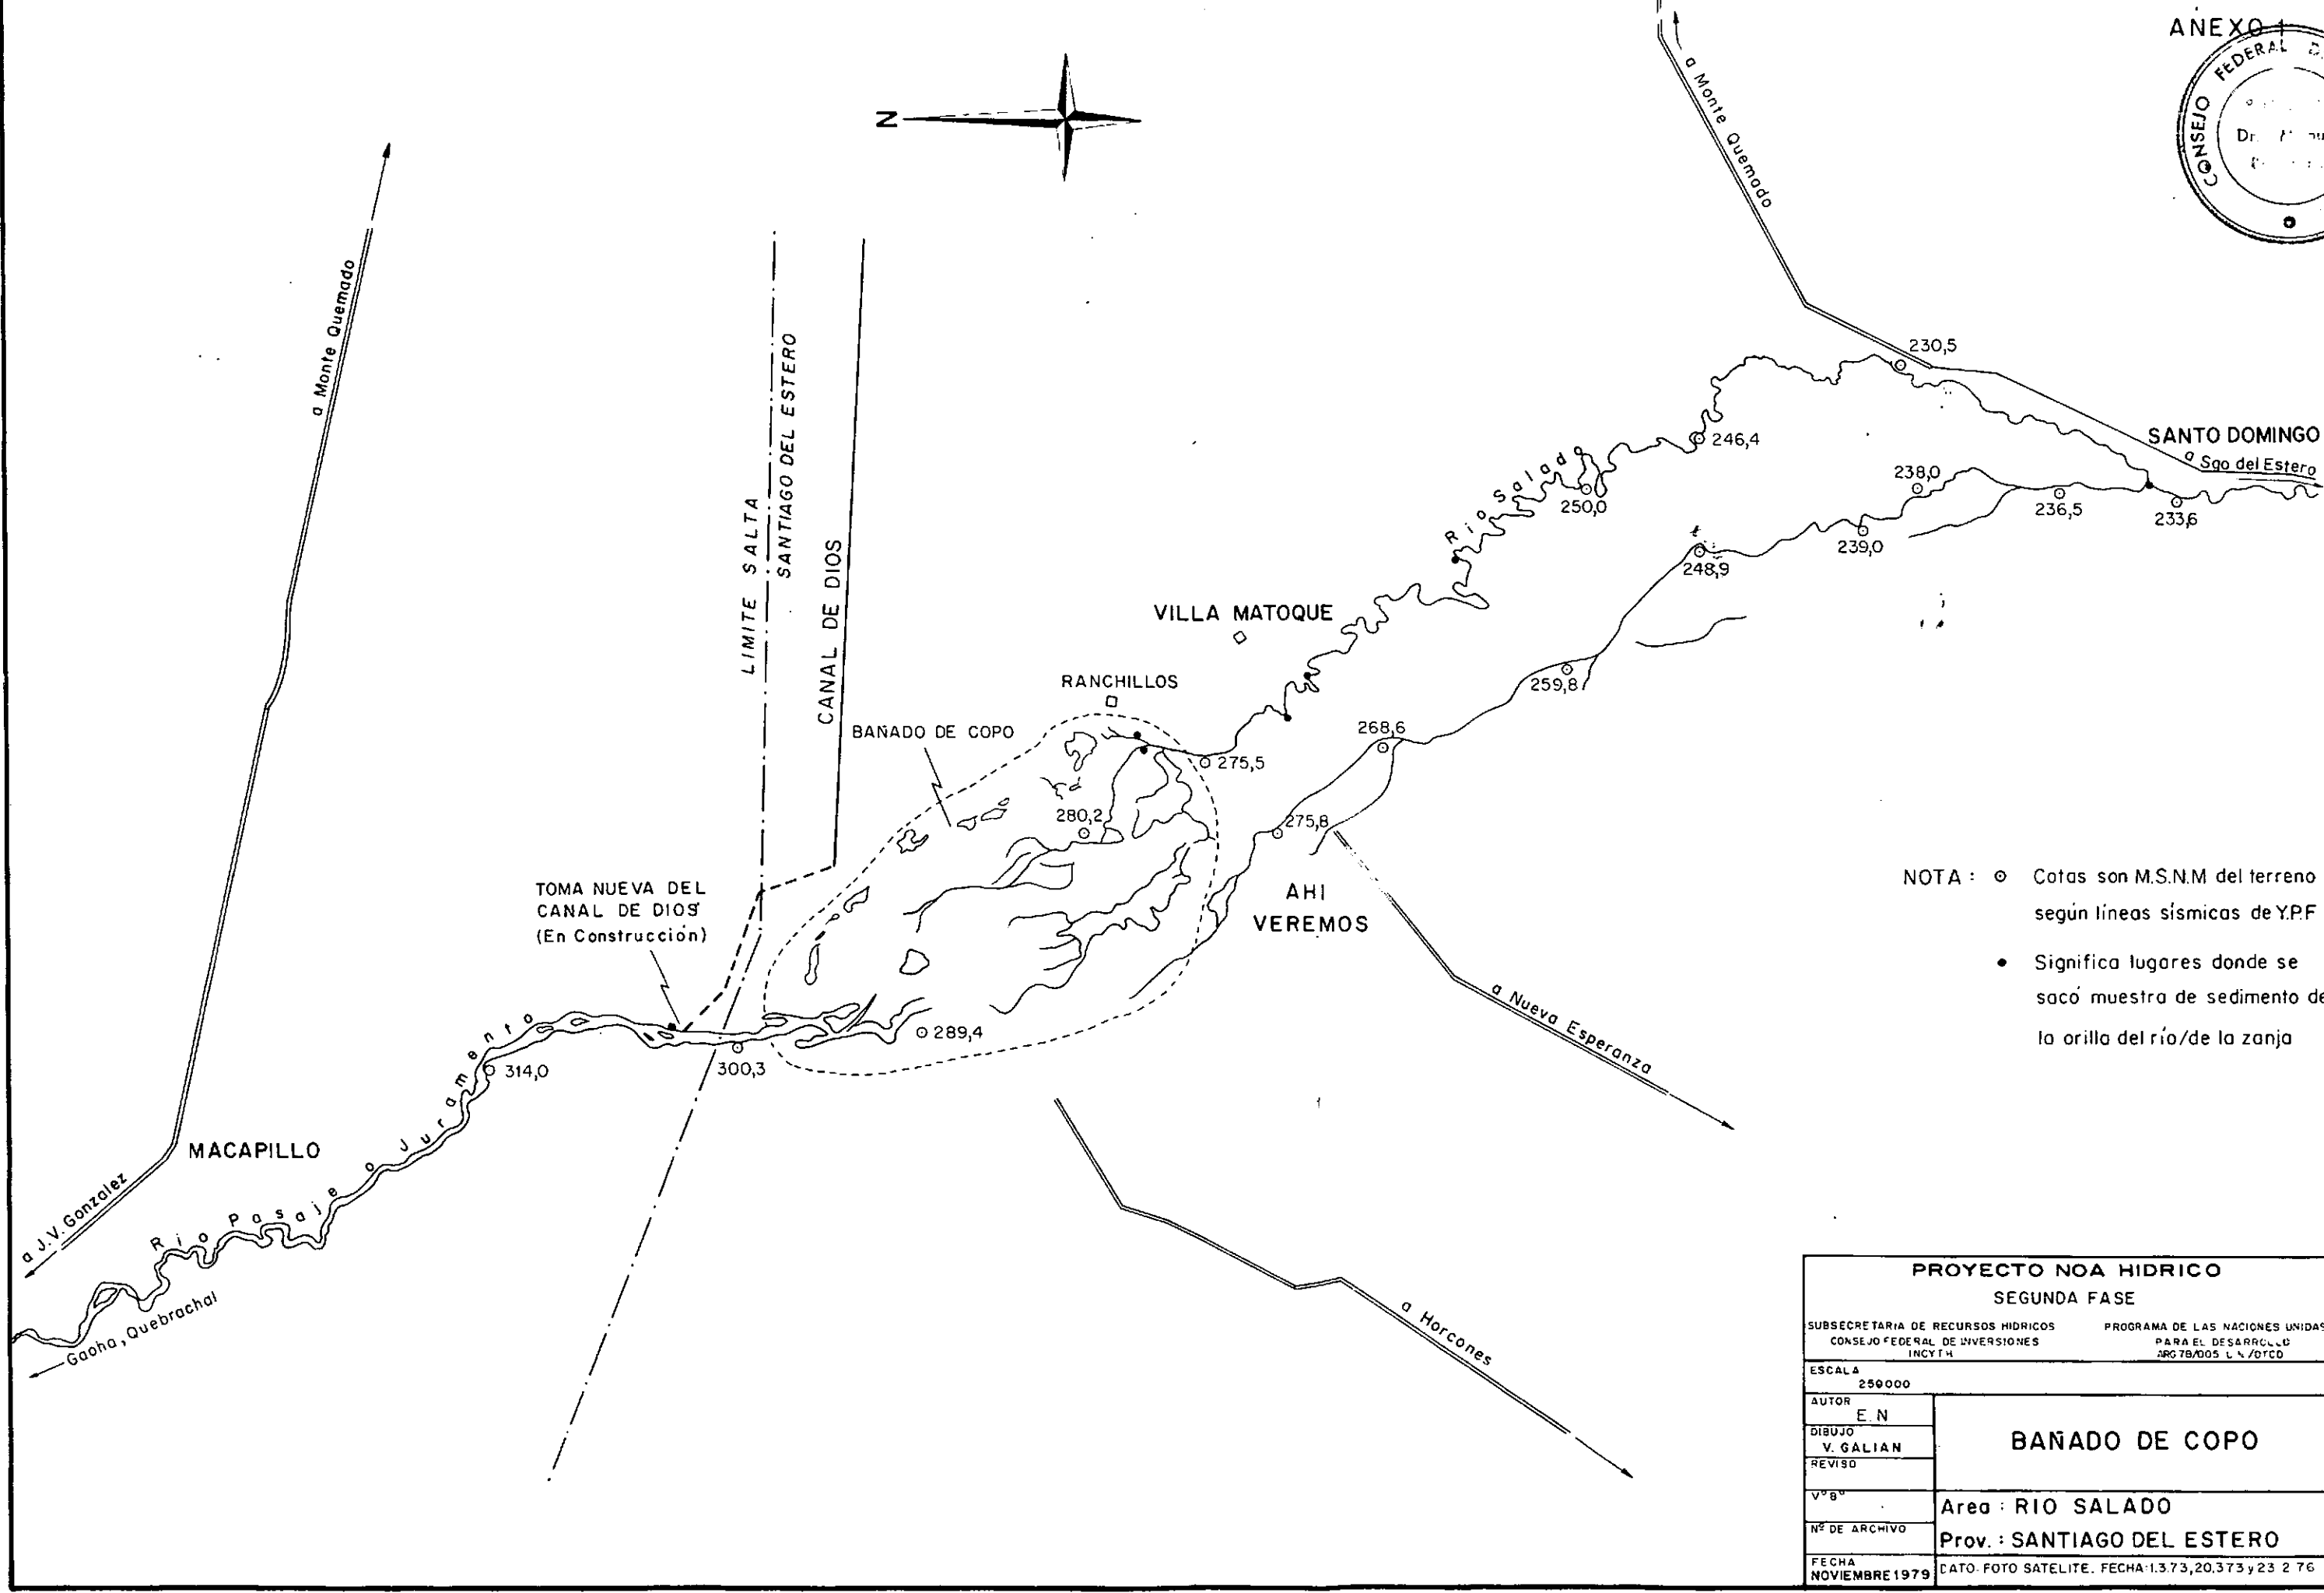
Esa situación se visualiza en el mapa (ANEXO 1) realizado en base a fotografía satelitaria, confirmada por reconocimiento terrestre y desde helicóptero. El mapa sin duda no muestra todas las pequeñas corrientes, pero sí las más importantes.

Un número de muestras han sido sacadas a lo largo de la parte inferior del Río Juramento y aguas abajo del bañado. En ANEXO 1 están marcados los lugares donde fueron extraídas. Todas han sido tomadas en la orilla del río o de la zanja. Las muestras han sido tamizadas en seco (la parte con diámetro de partículas superior a 74 micrones) y en húmedo (la parte con diámetro de partículas inferior a 74 micrones). Finalmente la parte con diámetro de partículas inferior a 40 micrones ha sido sometida a un análisis de sedimentación. Se usó un "bottom withdrawal tube" (tubo de retiro por el fondo) casero y como medio de suspensión, agua destilada con peptizante. Los ANEXOS 6 y 7 dan los resultados. Muestran un decrecimiento en el diámetro de las partículas de los sedimentos a lo largo del Río Juramento hacia el bañado. Aguas abajo del bañado el diámetro aumenta comparando con las muestras extraídas del bañado y las dos muestras inmediatamente aguas arriba (Toma Nueva del Canal de Dios y Quebrachal).

- 1º) Establecer en o cerca del bañado una estación climatológica que tenga como mínimo evaporímetro y pluviómetro.
- 2º) Instalar limnigrafos o limnímetros sobre el Río Salado en las proximidades de:
 - a) Puente de Santo Domingo
 - b) Punto con nivel 233,6 m. snm.
 - c) Punto con nivel 246,4 m. snm.
 - d) Punto con nivel 275,5 m. snm.

y obtener como mínimo lecturas del nivel de agua una vez por día a la misma hora; b) a f) se refieren a los puntos marcados en ANEXO 1 con el mismo nivel.

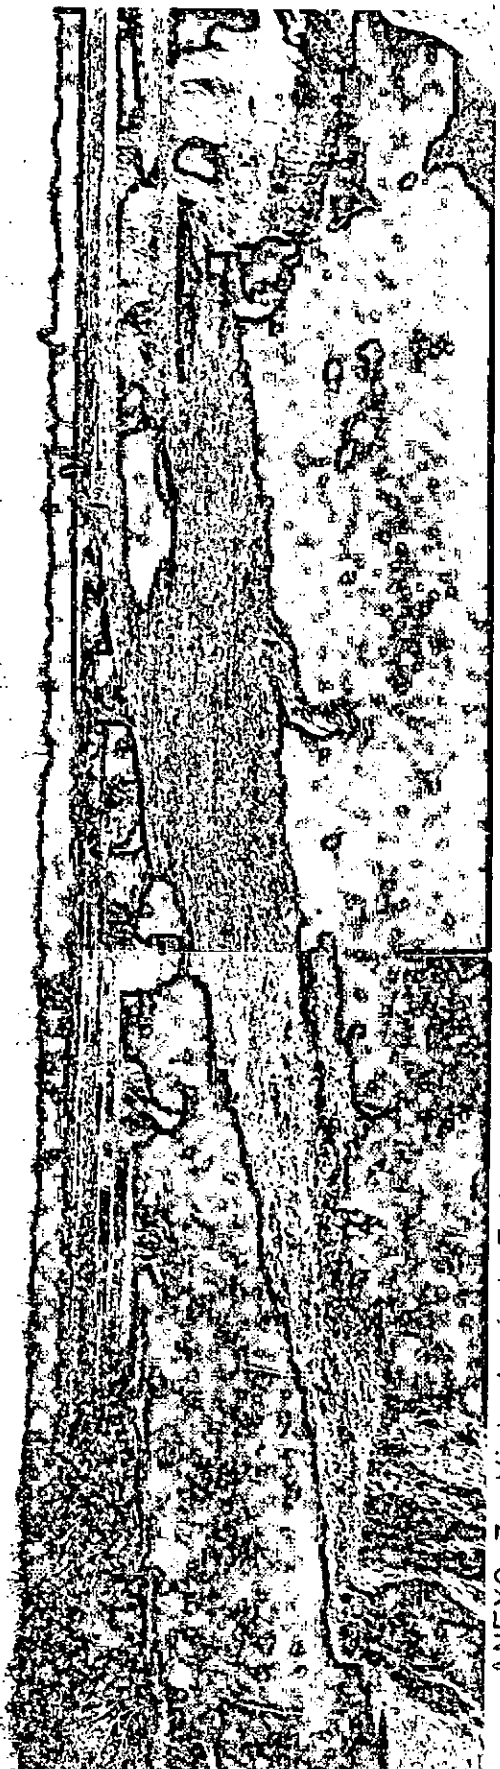
Los ANEXOS 2, 3 y 4 son fotos de la extremidad del bañado, aguas abajo, cerca de Ranchillo e ilustran el desagüe en aquel lugar. Debe notarse que no se han encontrado cataratas similares en otras partes del bañado. Desde el helicóptero se observan un gran número de desagües en el sector izquierdo del Río Salado, que forman saltos en el lecho. No se logró conocer la verdadera

ANEXO 3 : Vista hacia bañado y cataratas en Ranchillos.
