EROSION POR CARCAVAS

EN LOS BAÑADOS

Erosión por cárcavas en los bañados de la Cuenca del Río Salado en la Provincia de Santiago del Estero.

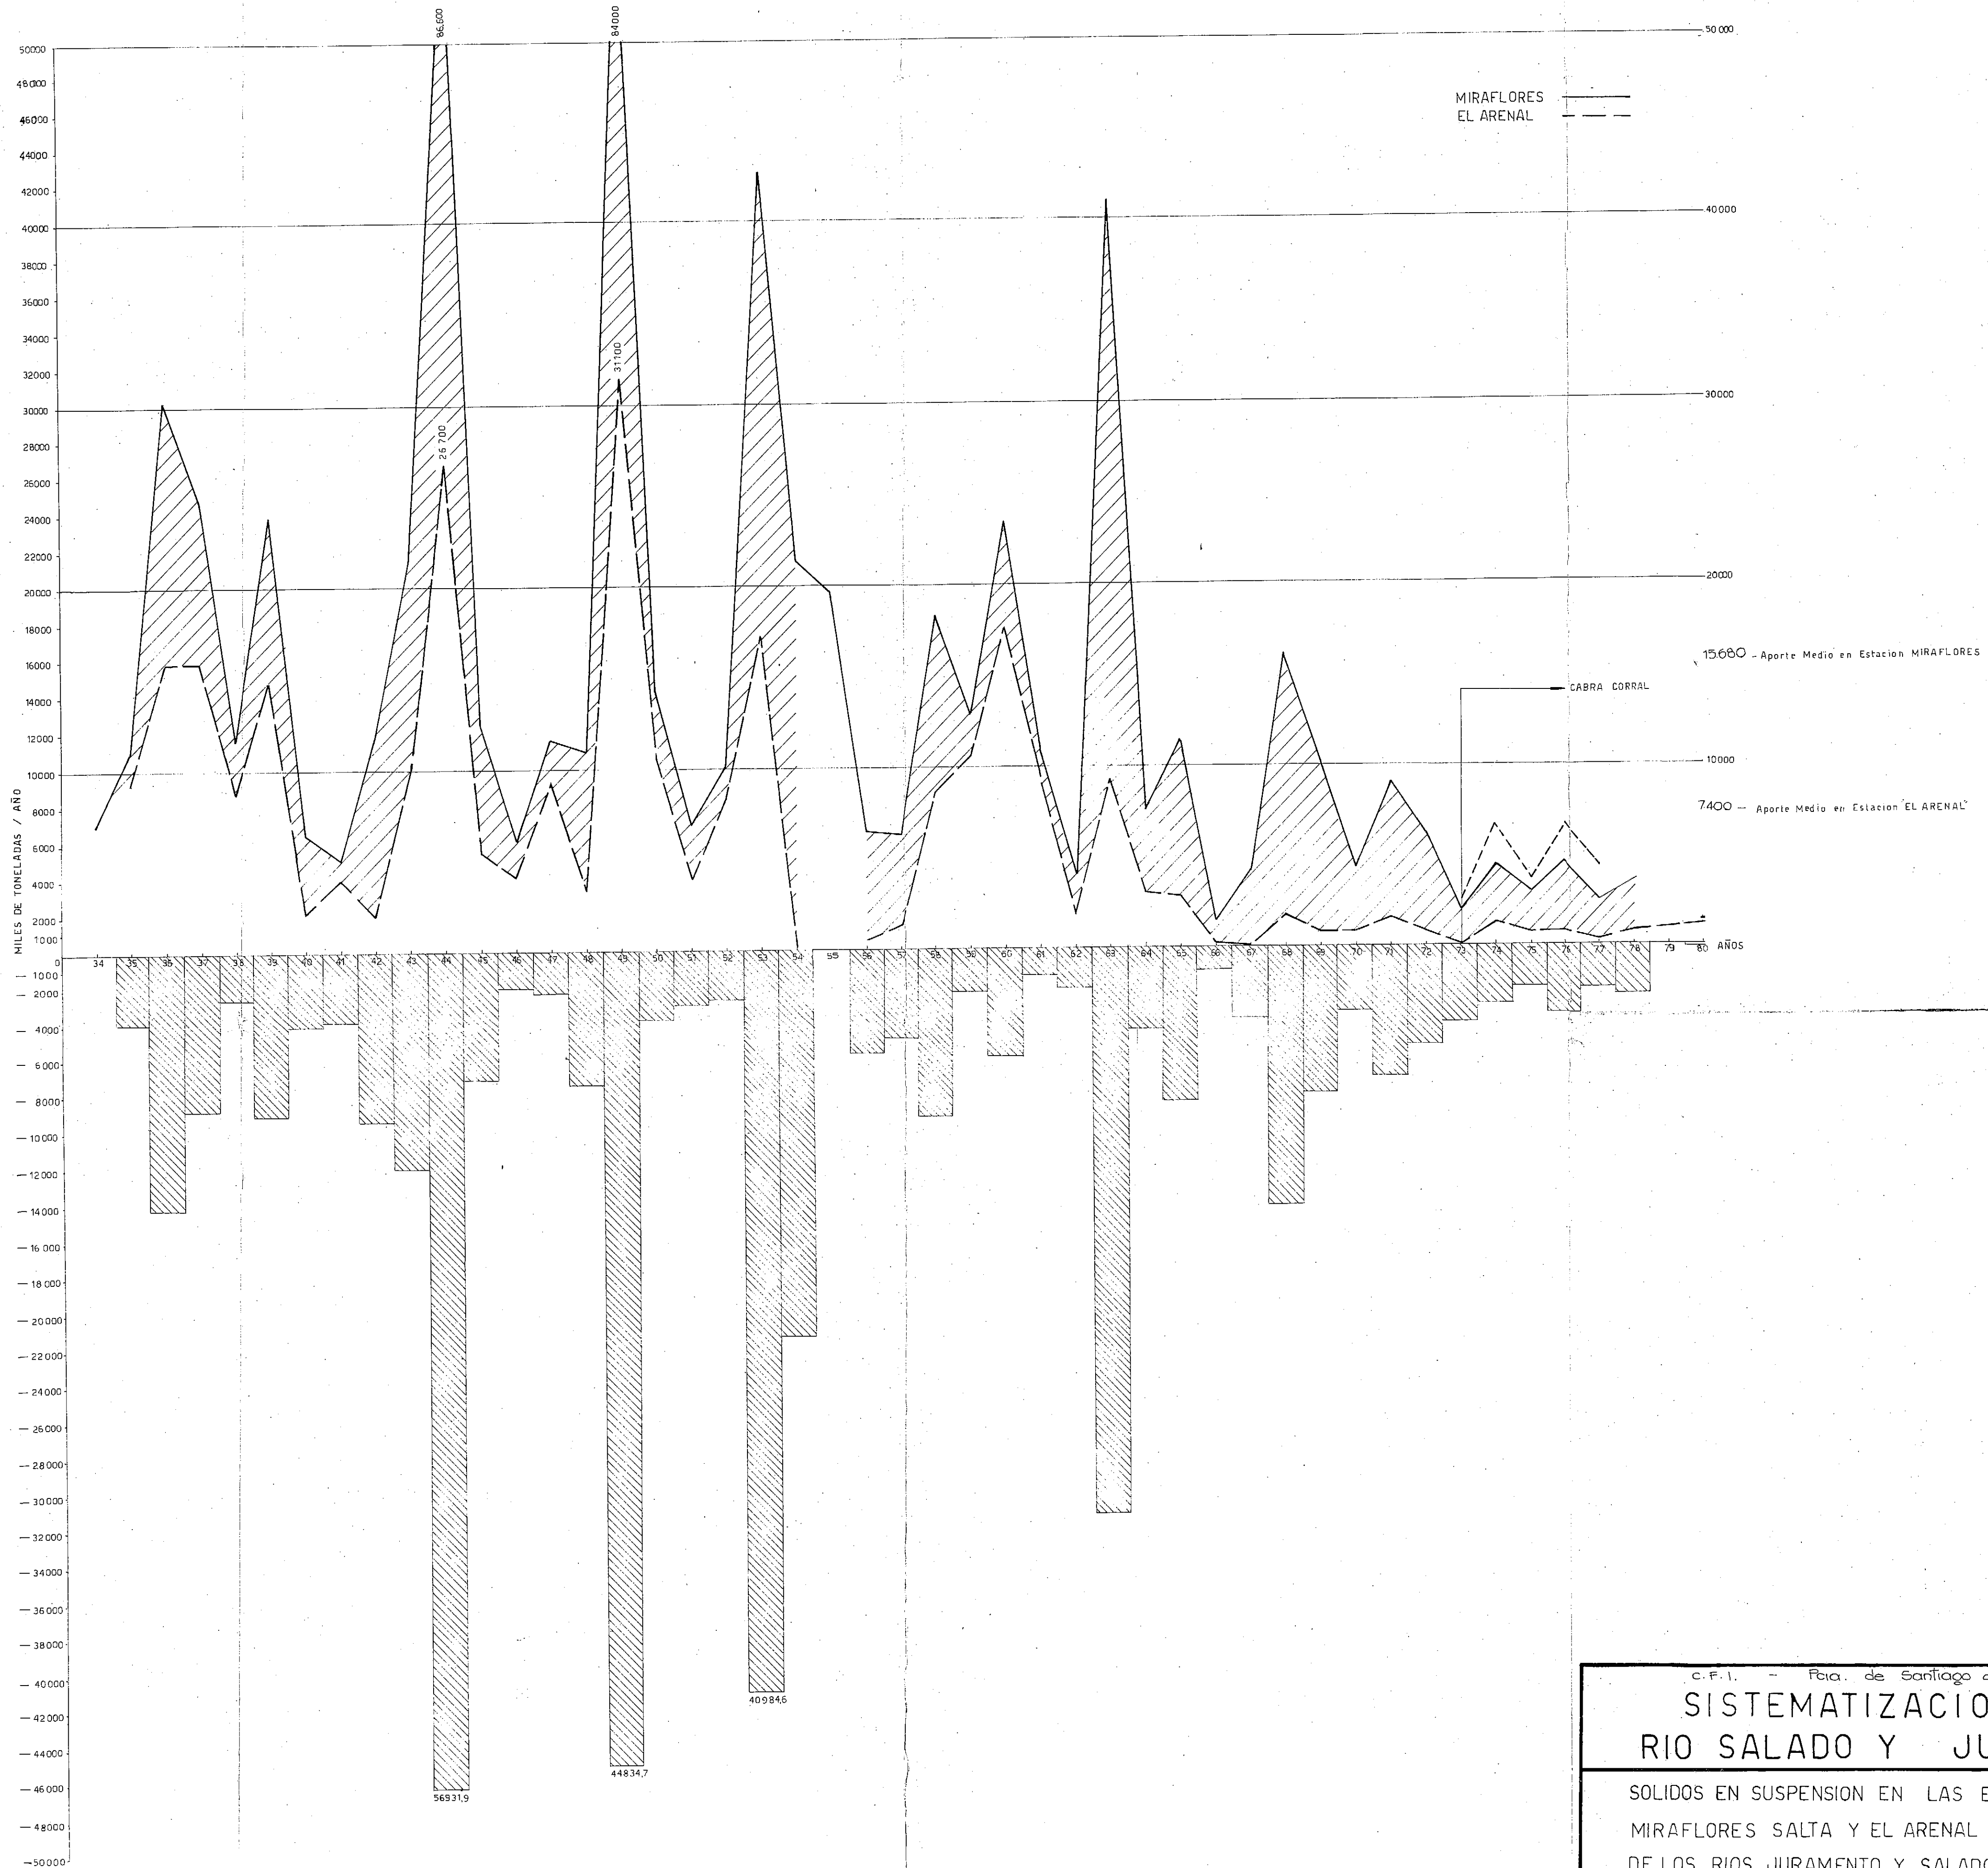
3.9
FIGURA Nº 4

La profundización de este cauce, junto / al derrame regulado del Río Juramento, / ha hecho que en los últimos años el baña- / do no sea inundado. En la Figura N° 4 se observa como actualmente el río se recar- / ga de sólidos en Copo, desciende brusca- / mente el nivel de los mismos al norte de

Figueroa, y vuelve a aumentar súbitamente su valor al sur del Km 30, lo que pone de manifiesto el alto nivel de erosión que / está sucediendo en el lugar.

GRAFICO DEL CONTENIDO DE SOLIDOS EN SUSPENSION A LO LARGO DEL RIO SALADO
