**CONSEJO FEDERAL DE INVERSIONES
PROVINCIA DE LA RIOJA**

**CARACTERIZACIÓN SOCIOECONÓMICA Y
EVALUACIÓN DEL RIESGO SANITARIO**

DEPARTAMENTO ARAUCO

Estación Mazán

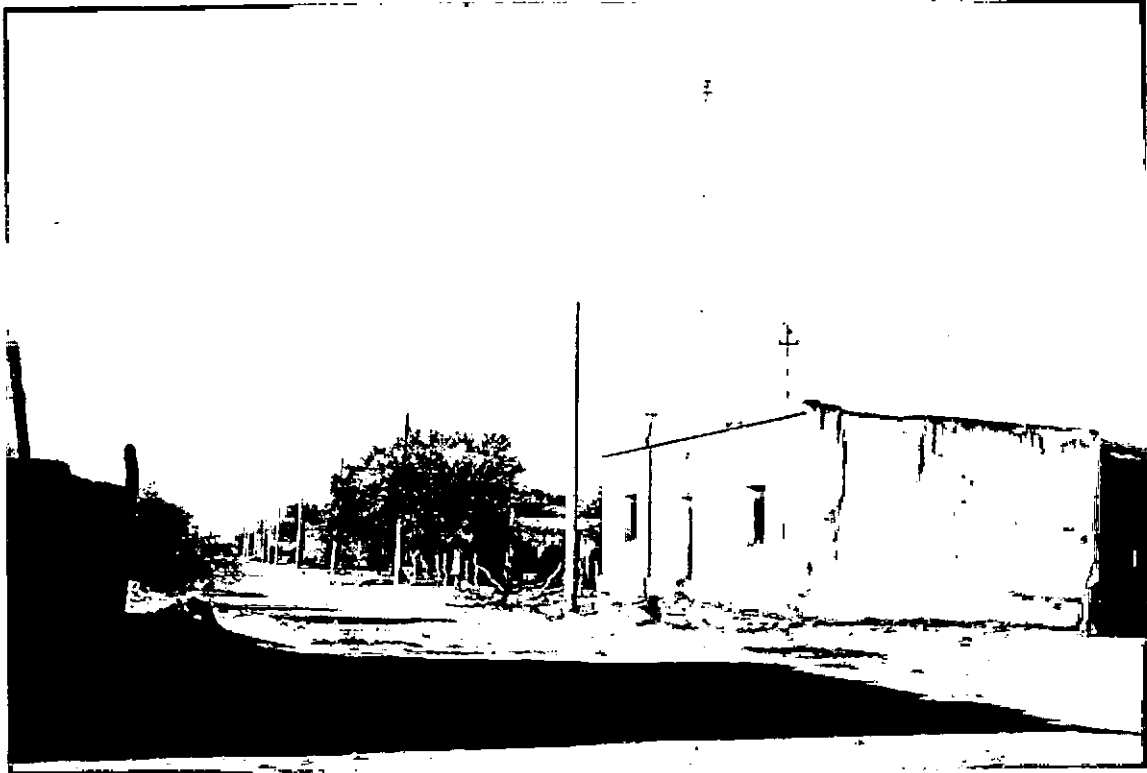
FOTO N° 14: Calle paralela a Brizuela del Moral hacia el oeste. Tiene colocados los postes de hormigón pero no la instalación eléctrica del alumbrado público. Las casas aquí ubicadas son las más humildes de la localidad.

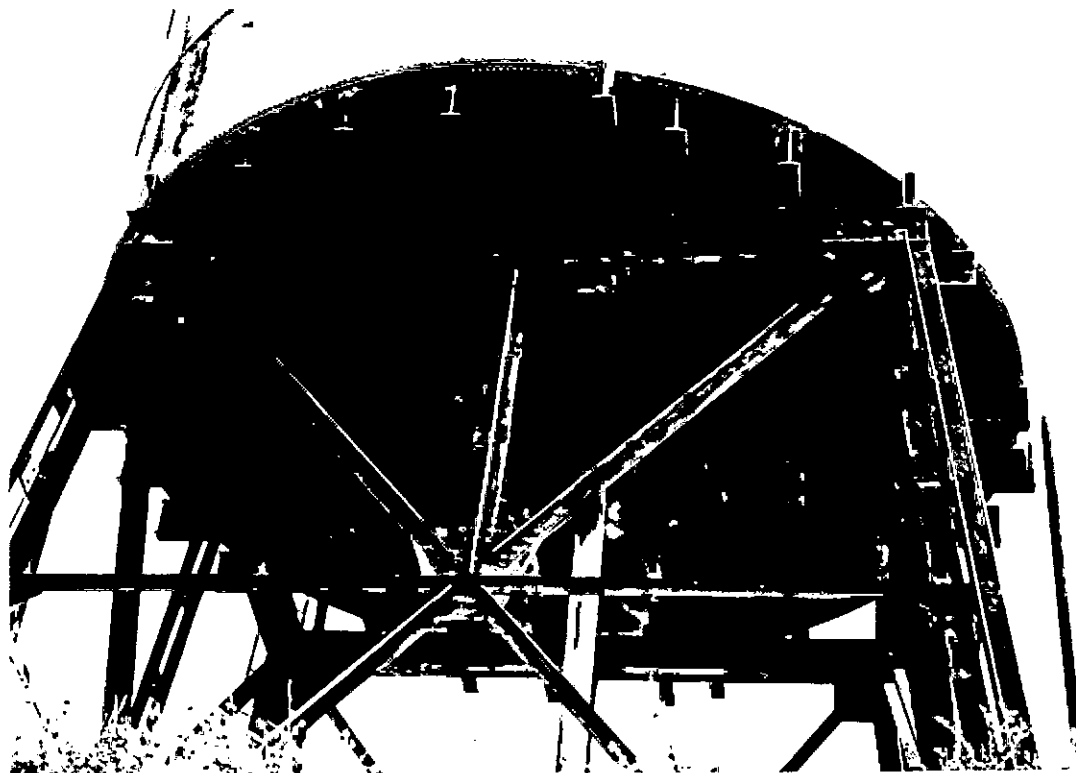
FOTO N° 19: Vista inferior del tanque de agua de la localidad, donde puede verse el mal estado en que se encuentra el mismo. La cañería de bajada del tanque termina en una cámara ubicada en la calle Brizuela del Moral, a partir de la cual se hace la distribución domiciliaria.

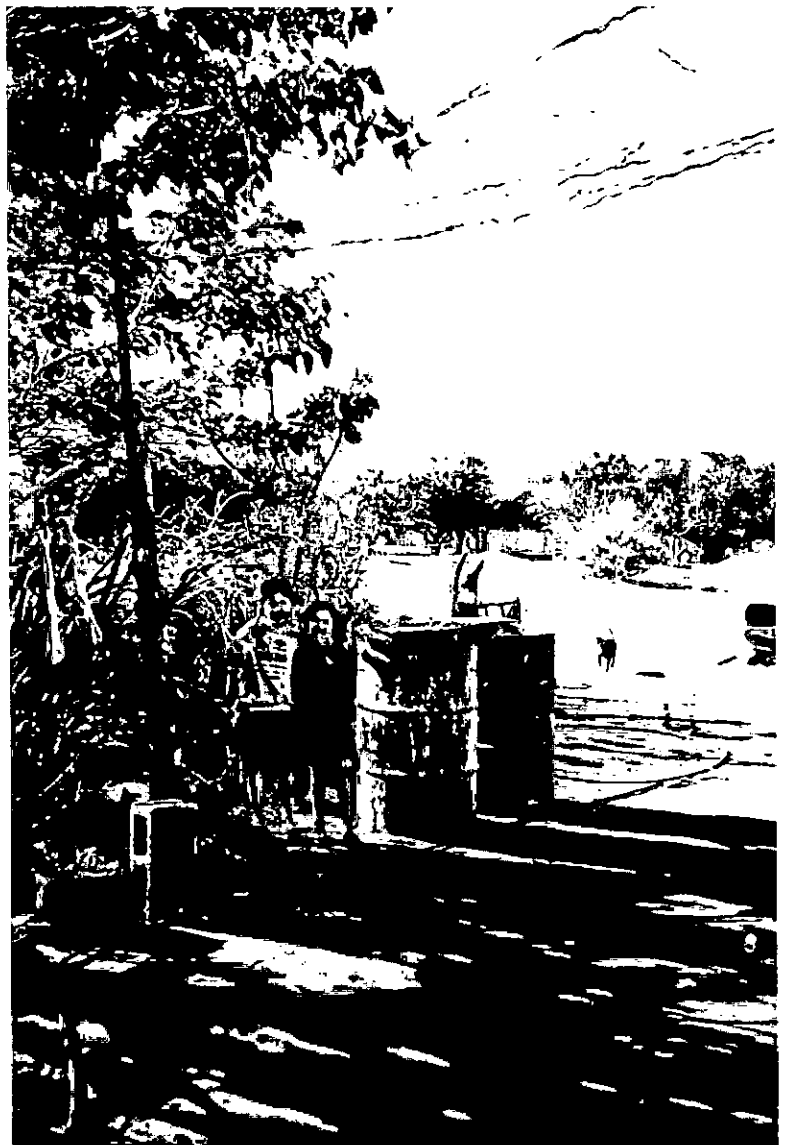
FOTO N° 21: Tachos de 200 litros, a los que se tapa o no, ubicados dentro de las casas, en galerías al resguardo o incluso en los patios como este caso expuestos al sol, donde el agua es almacenada no sólo para consumo humano, sino también para regar, lavar y dar de beber a los animales. El agua no es clorada.

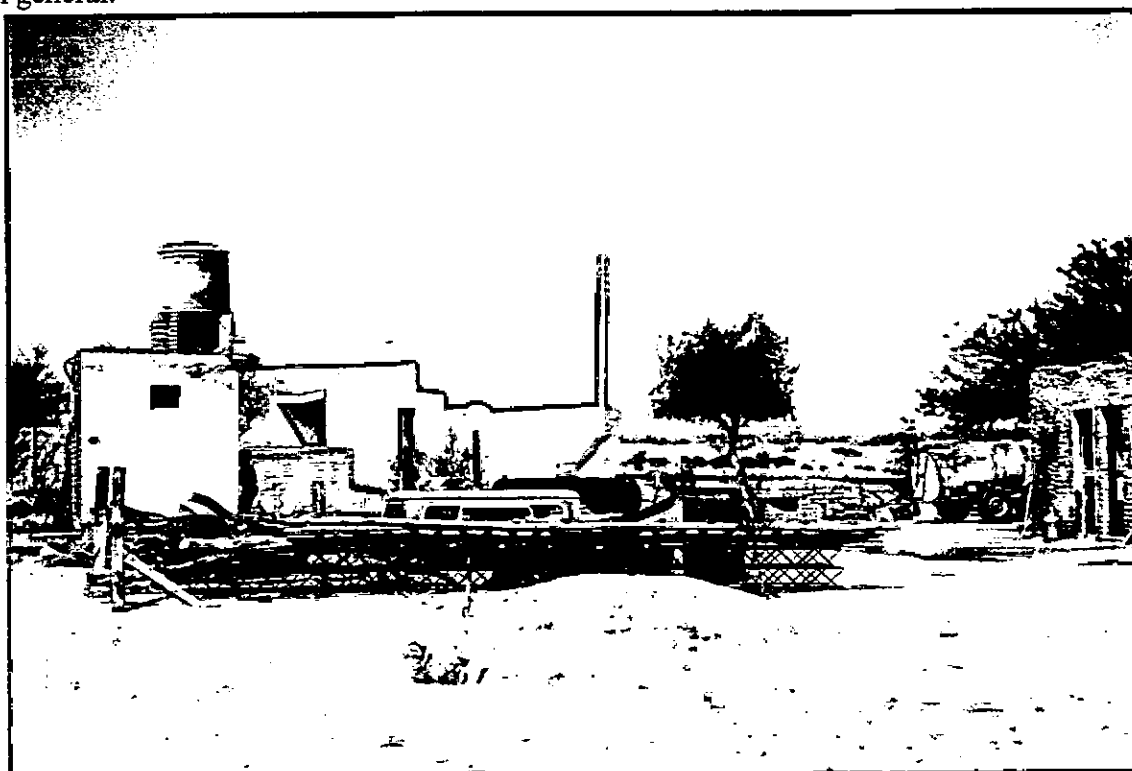
FOTO N° 23: Patio de una vivienda ubicada junto a la R.N.N° 60 a la que por su ubicación no llega suficiente cantidad de agua ni con suficiente presión, por lo que el agua necesaria es transportada desde otra en el tanque que aparece en la foto y almacenada en una cisterna. En segundo plano se pueden ver las instalaciones del antiguo Club Ferroviario de la localidad, que hoy es utilizado para eventos especiales o como lugar de juego para los niños del lugar.

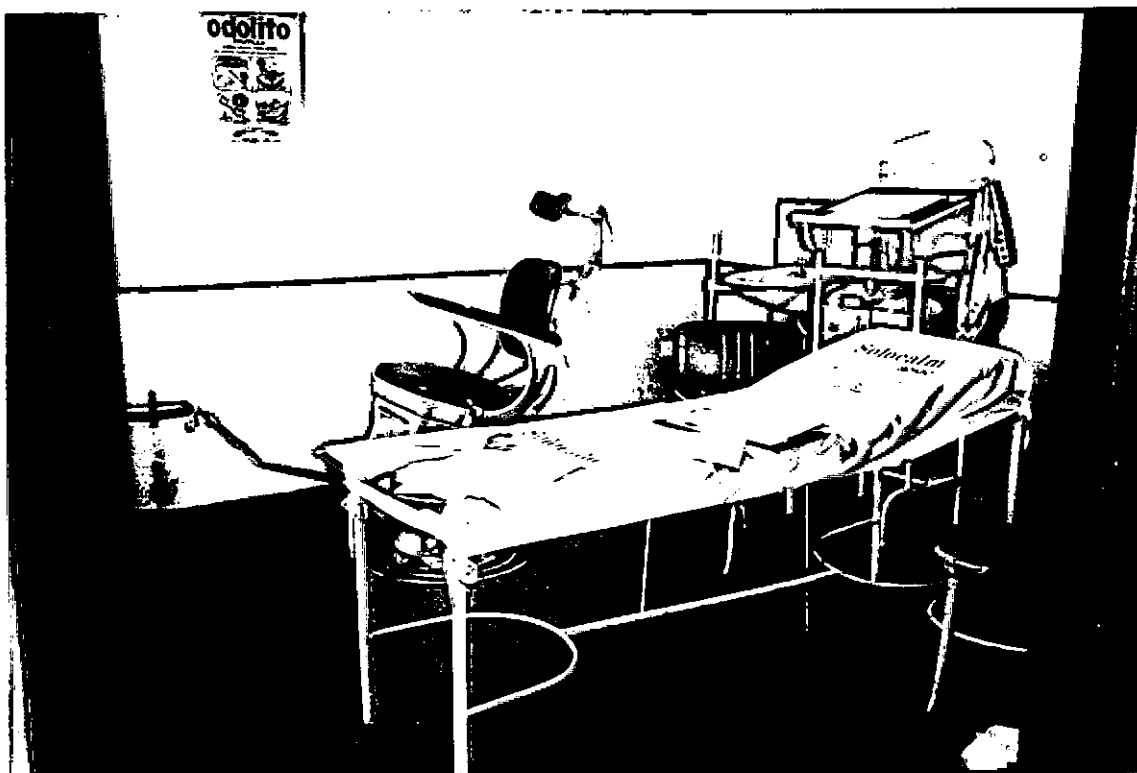
FOTO N° 27: Equipamiento del consultorio médico: camilla, sillón odontológico, lavamanos, armario para medicamentos, balanza para bebés y nebulizador que no funciona.

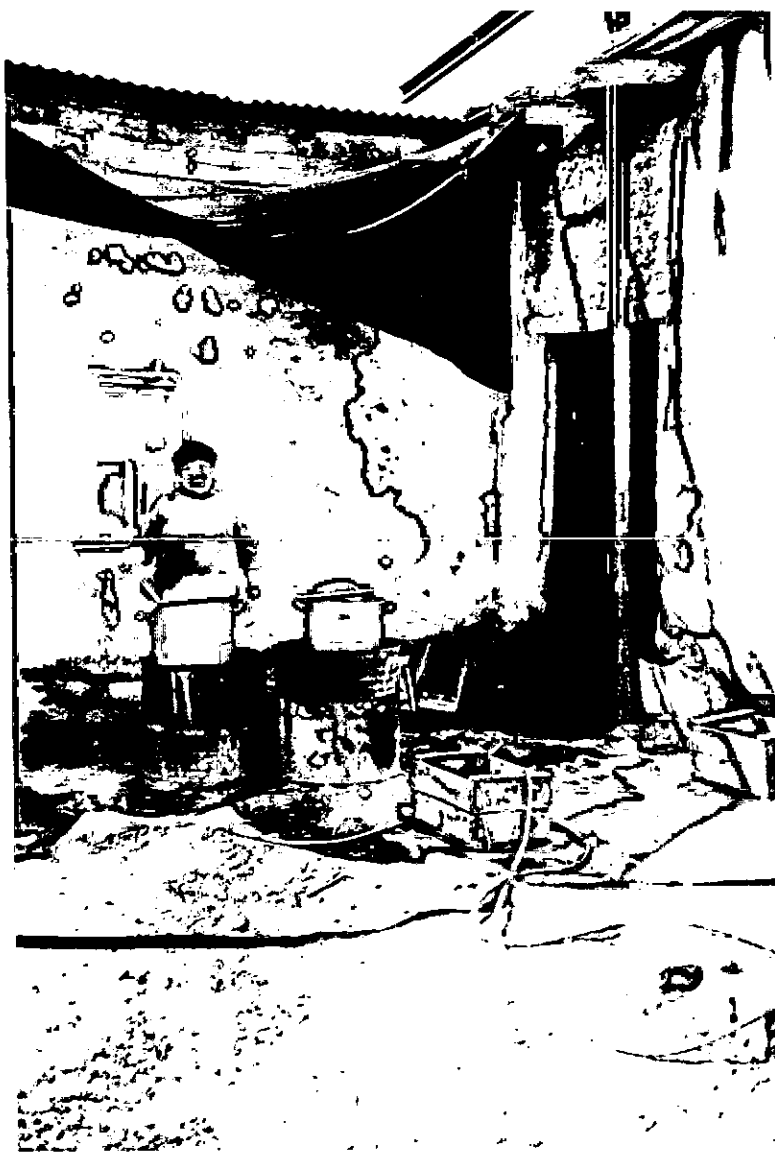
FOTO N° 36: Las personas encargadas de preparar los alimentos cocinan con carbón en un patio del edificio y en muy malas condiciones de higiene.
