**C**ONVENIO  
CONSEJO FEDERAL DE INVERSIONES  
PROVINCIA DE SANTA FE

**PROGRAMA DE DESARROLLO  
AGROPECUARIO PARA LA REGIÓN  
DE BAJOS SUBMERIDIONALES**

**ASISTENCIA A LOS COMITÉ DE CUENCA**

ABRIL 2003

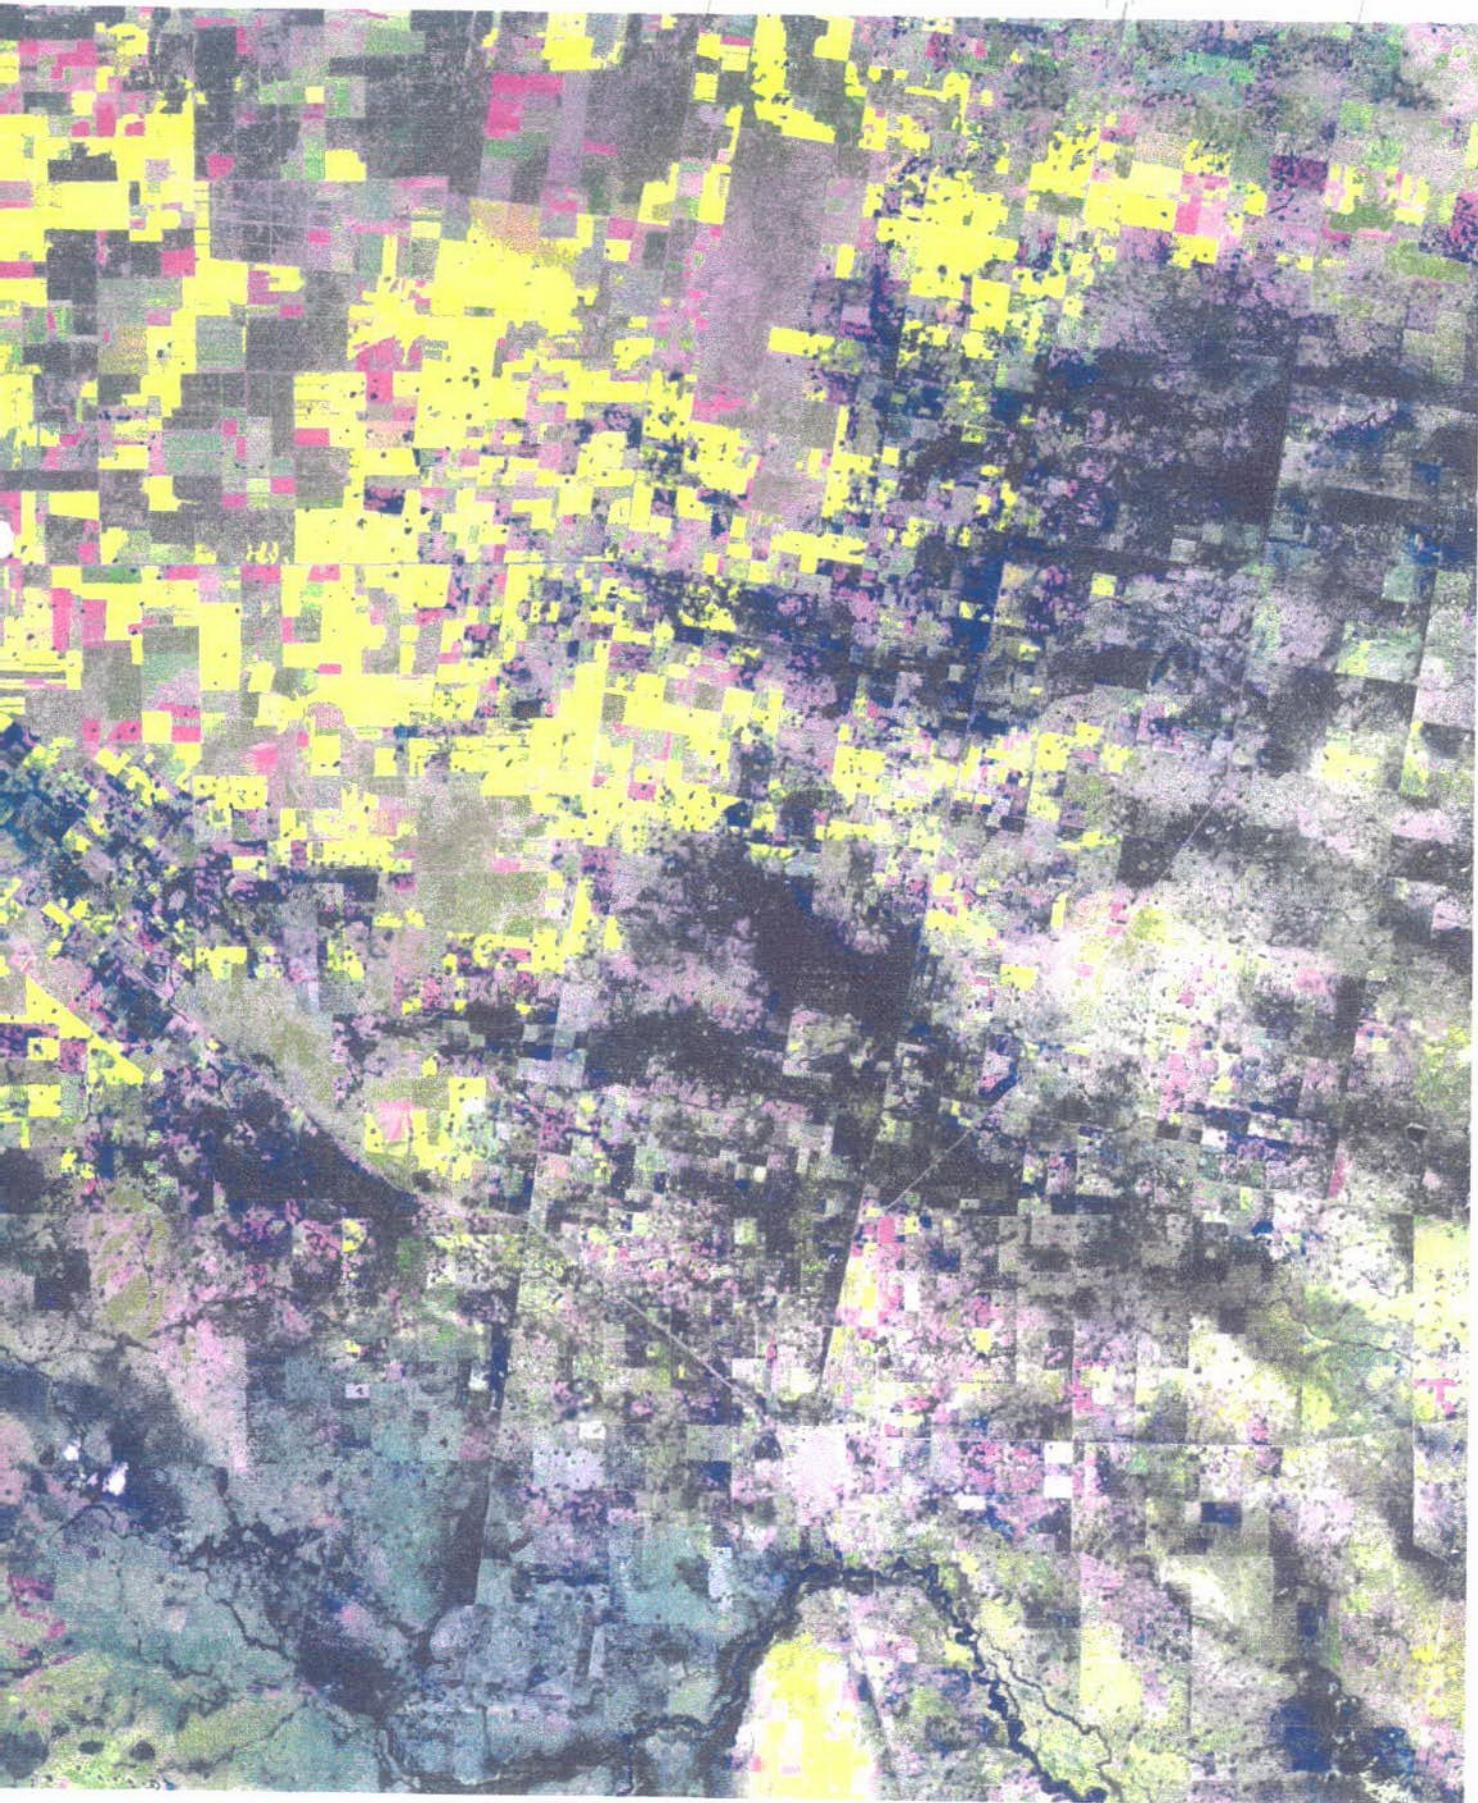
Figura N° 1

**Figura 1:** corresponde a una visión general del problema de los endicamientos en el Dpto. 9 de Julio, donde se observan las afectaciones durante el período de influencia del fenómeno del "Niño", durante 1998, y

el agravamiento de la inundación en los sectores afectados por líneas de interferencia al escurrimiento.

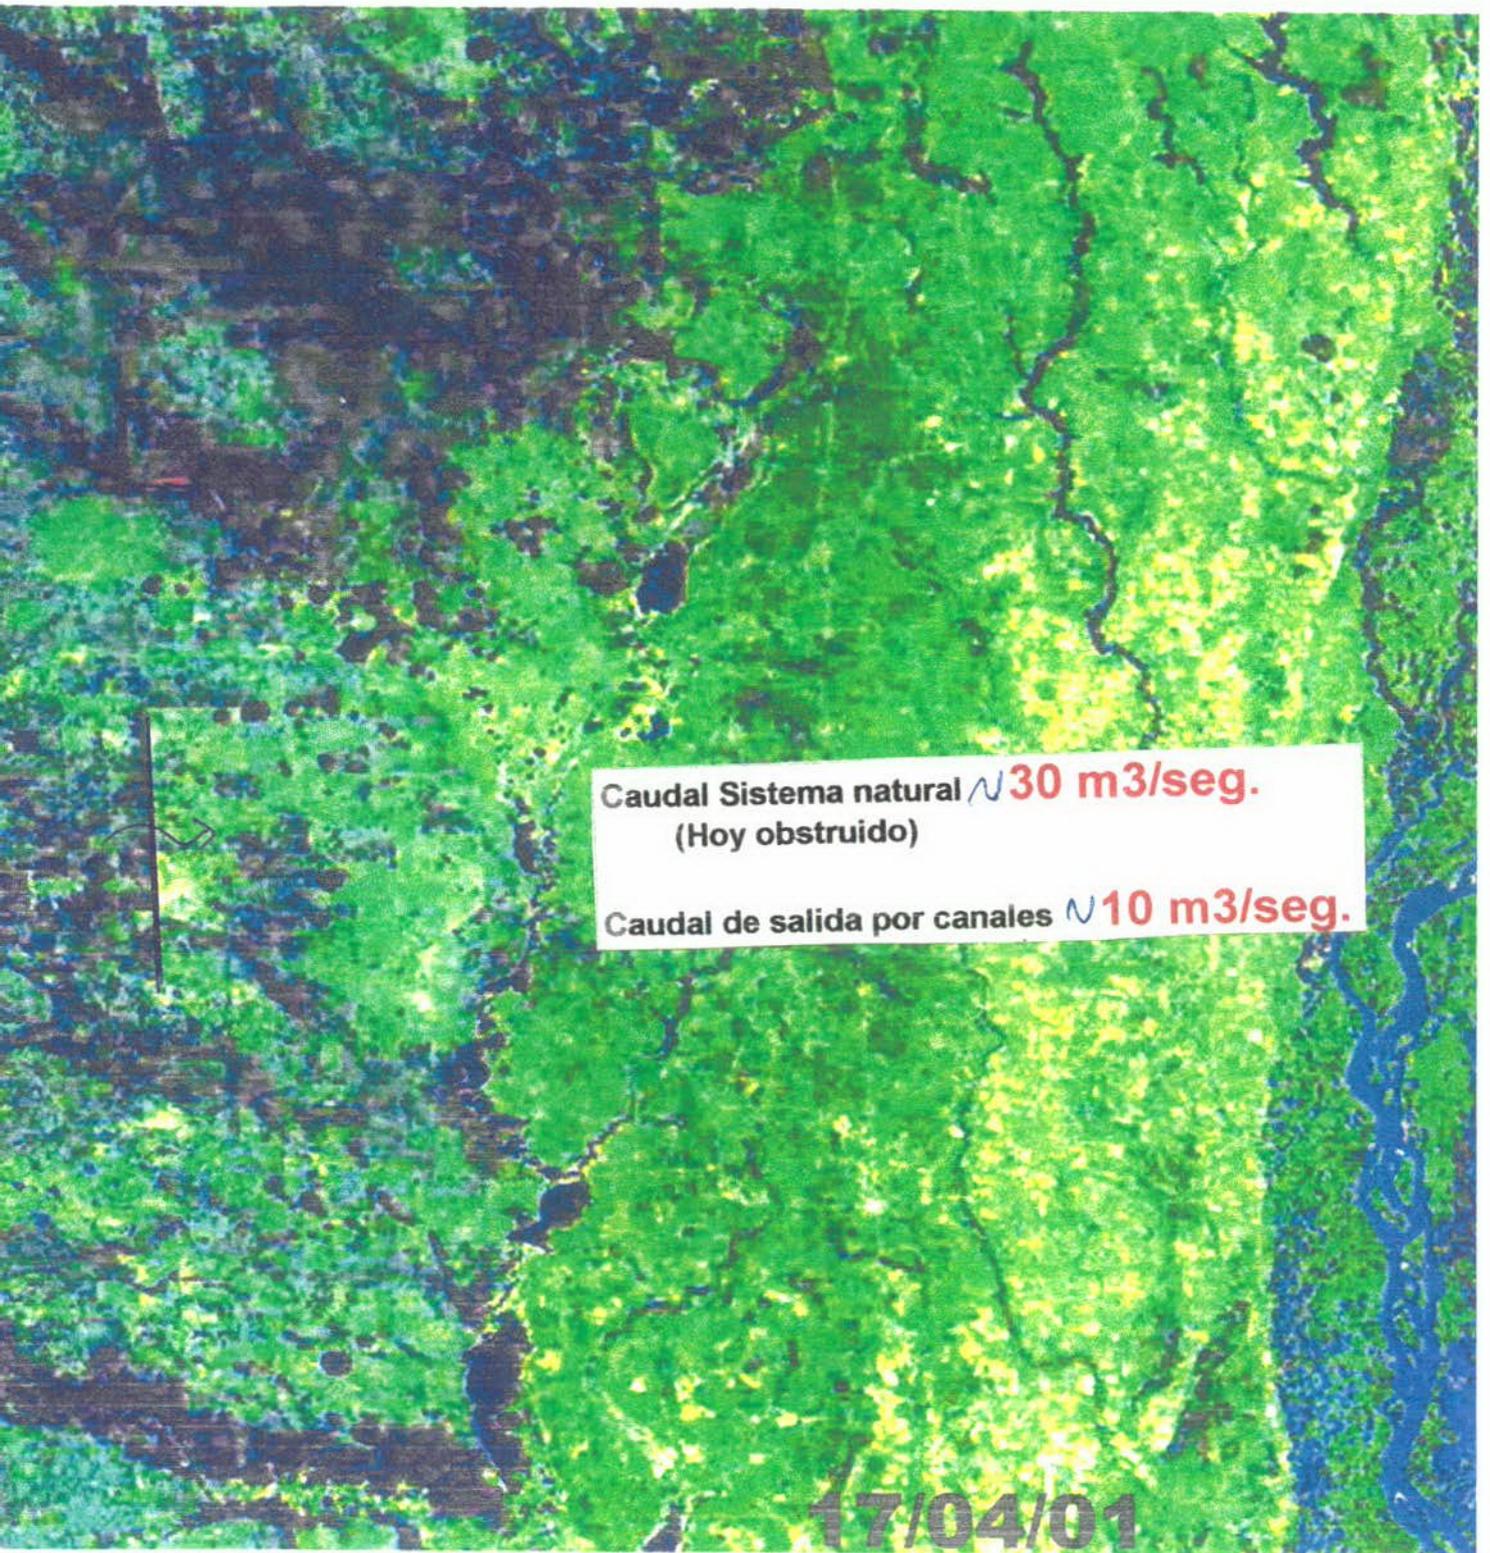
Figura N° 2

**Figura 2:** corresponde a la imagen satelital de abril de 2001, en donde se observa el cierre total en ruta 13, por acción del bordo ubicado aguas abajo, sumado a la falta de limpieza en cada una de las alcantarillas.

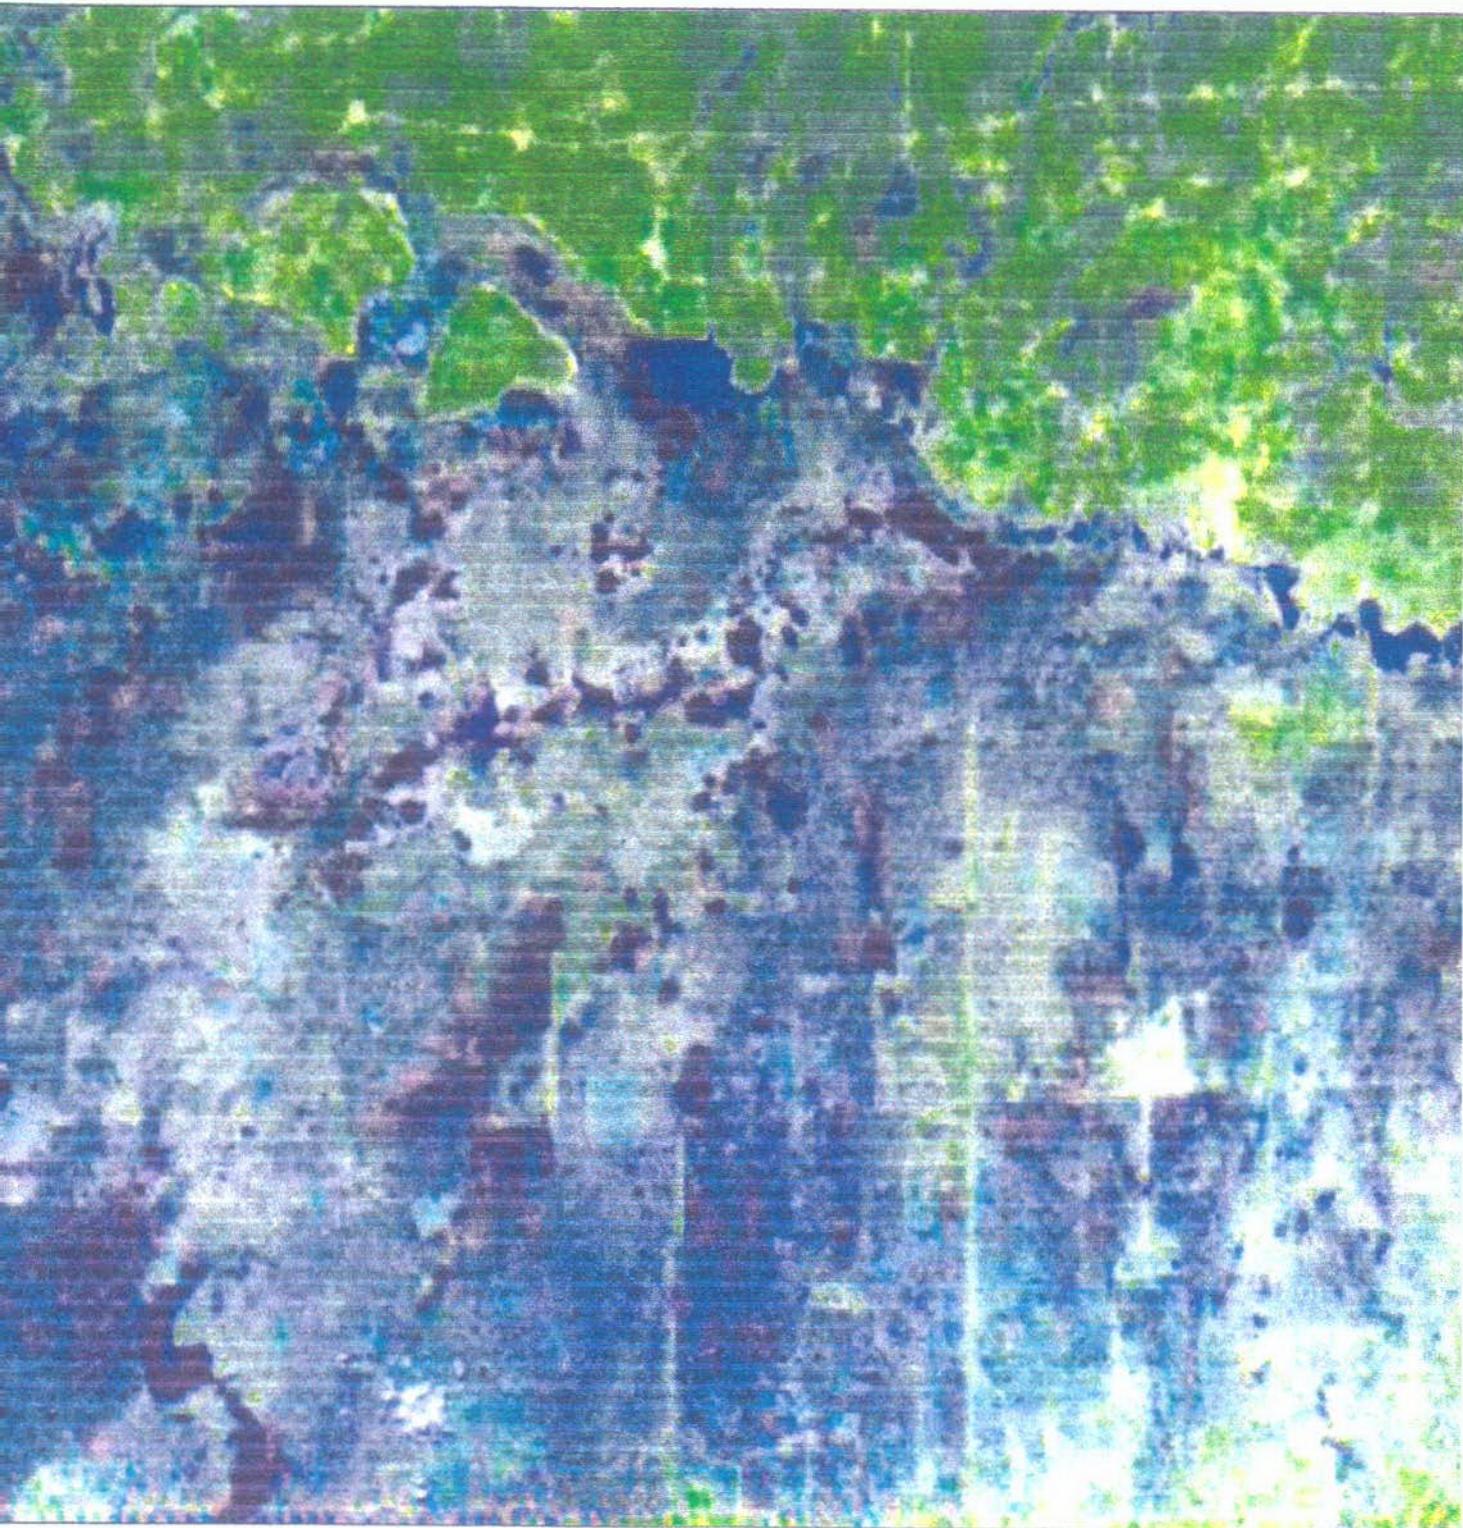
Figura N° 3

La imagen de Fig 3 corresponde al 11/11/01, y abarca el sector Este del Distrito Pozo Borrado, con límite en la Ruta Provincial 13, parte del Dpto. Vera y el Arroyo Golondrinas. Allí se observa con claridad la situación de endicamiento que tiene todo el sector Este del distrito Pozo Borrado, expresada en la mancha azul que se recorta contra las construcciones antes mencionadas, hecho que tiene su expresión mas grave próximo a ruta 13.

**Figura 3:** corresponde a una imagen satelital mas reciente, de noviembre de 2002, en donde se observa un mejoramiento en el paso de agua en un sector del alcantarillado de ruta 13, encontrándose parte de este tramo todavía obstruido.
