PLAN AGUA SUBTERRANEA.

ENSAYOS DE RECARGA ARTIFICIAL  
EN VALLE DE TULUM -  
PROVINCIA DE SAN JUAN

Ingeniero: JUAN A. VICTORIA

AGOSTO 1970

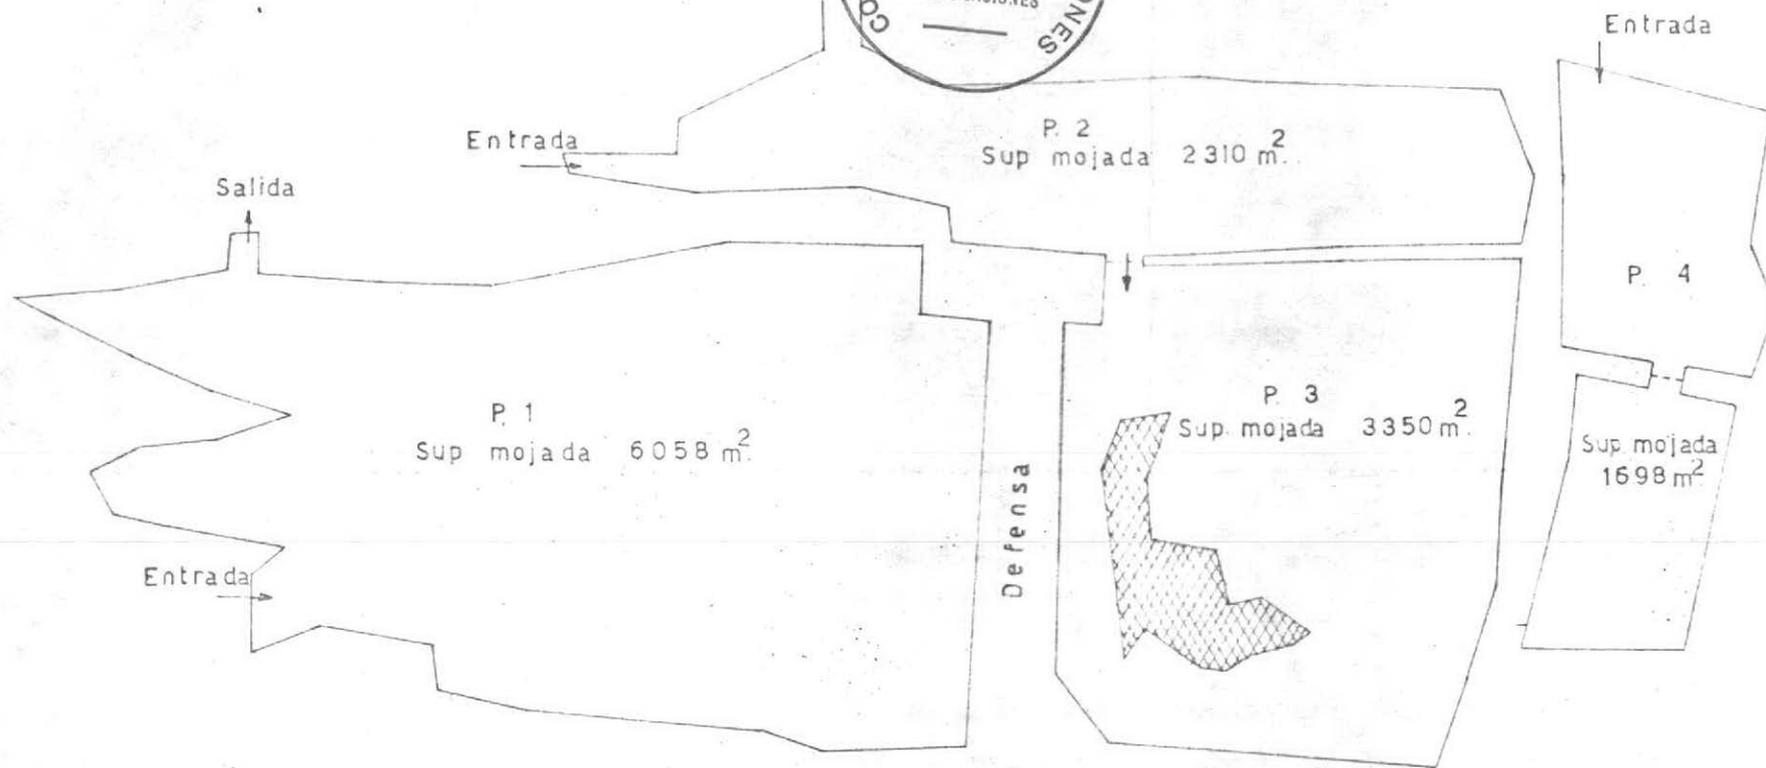
— ENSAYO DE RECARGA ARTIFICIAL —  
— RIO SAN JUAN —  
PILETAS DE INFILTRACION

Con las 4 piletas construídas se consiguió una superficie mojada de 1,3 hectáreas.

El piso de las piletas N° 1 y N° 3 no fué perturbado, quedando por lo tanto en su estado natural. El de las N° 2 y N° 4 fué removido por la máquina, eliminándose la capa superior que contiene material arcilloso. El tratamiento fué más completo en la pileta N° 2 que en la N° 4 .

Superficie total mojada 1,34 Has

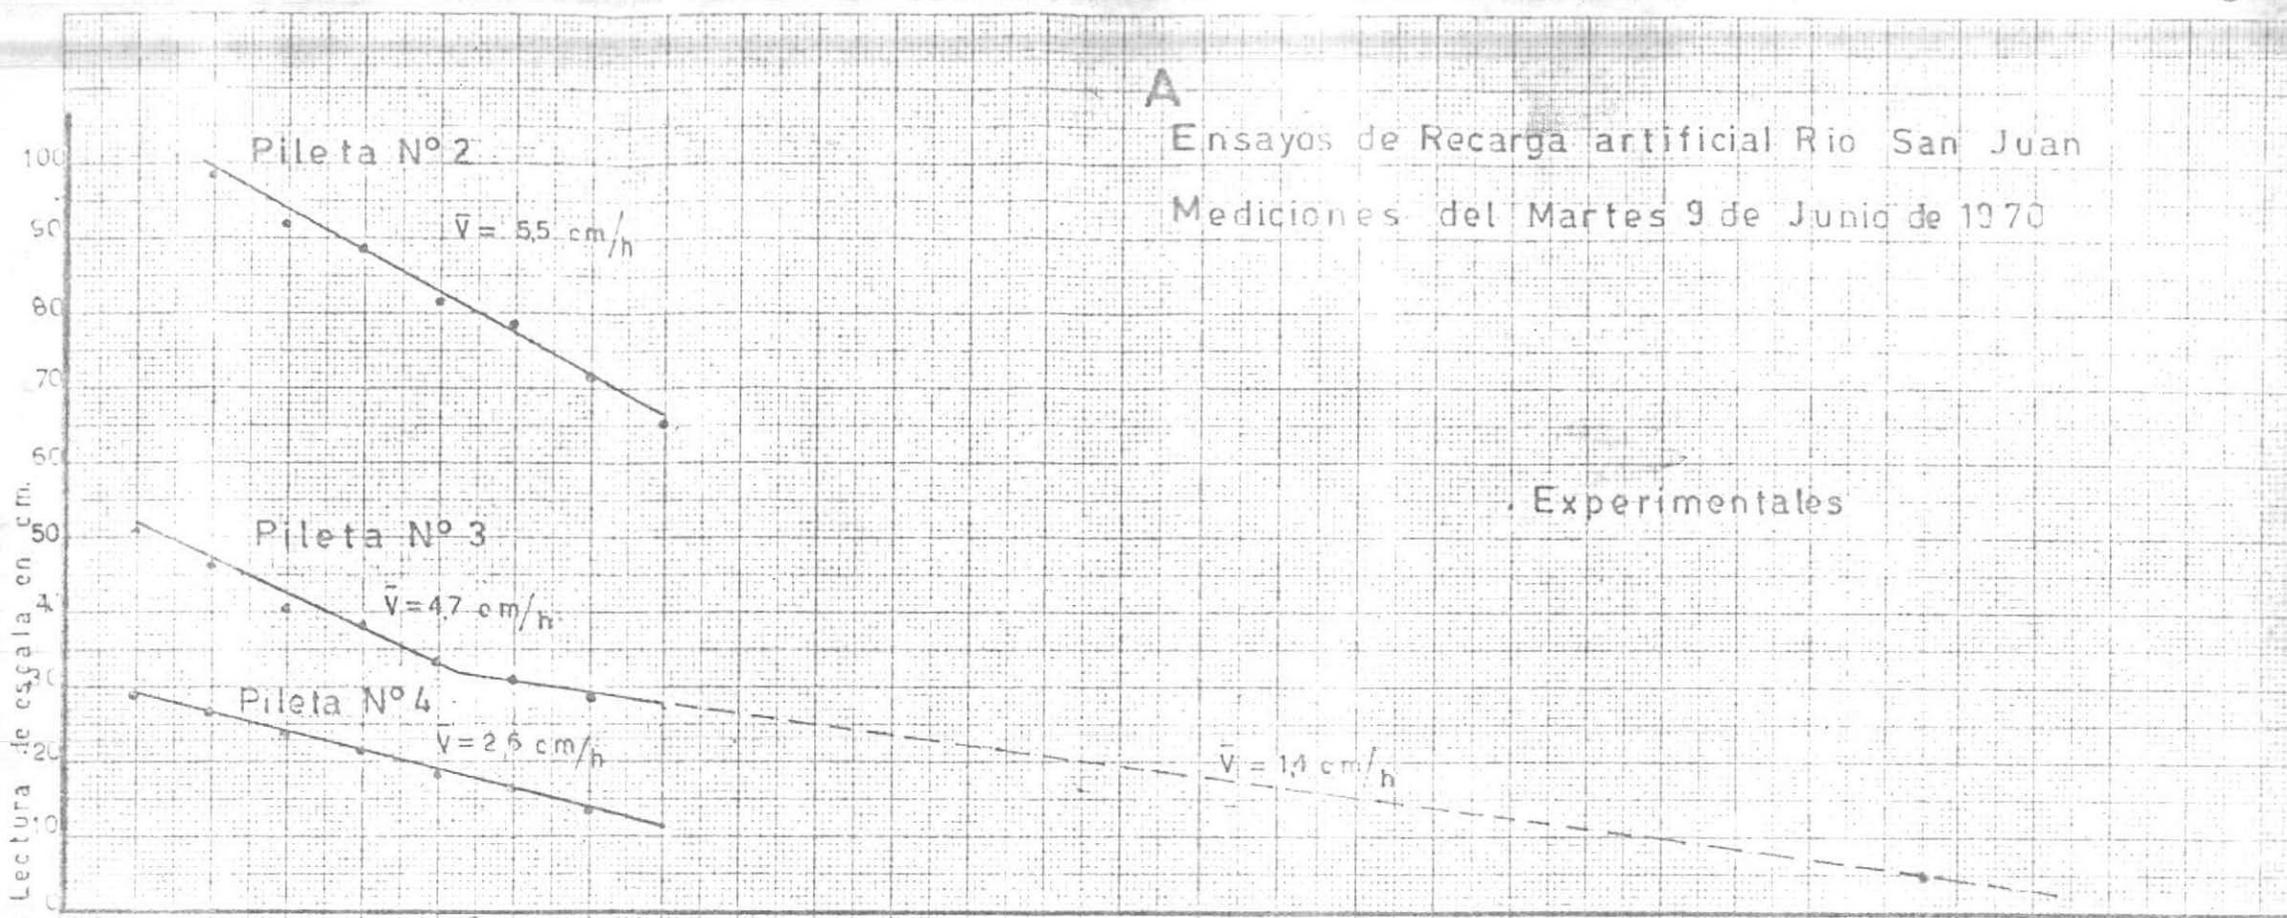
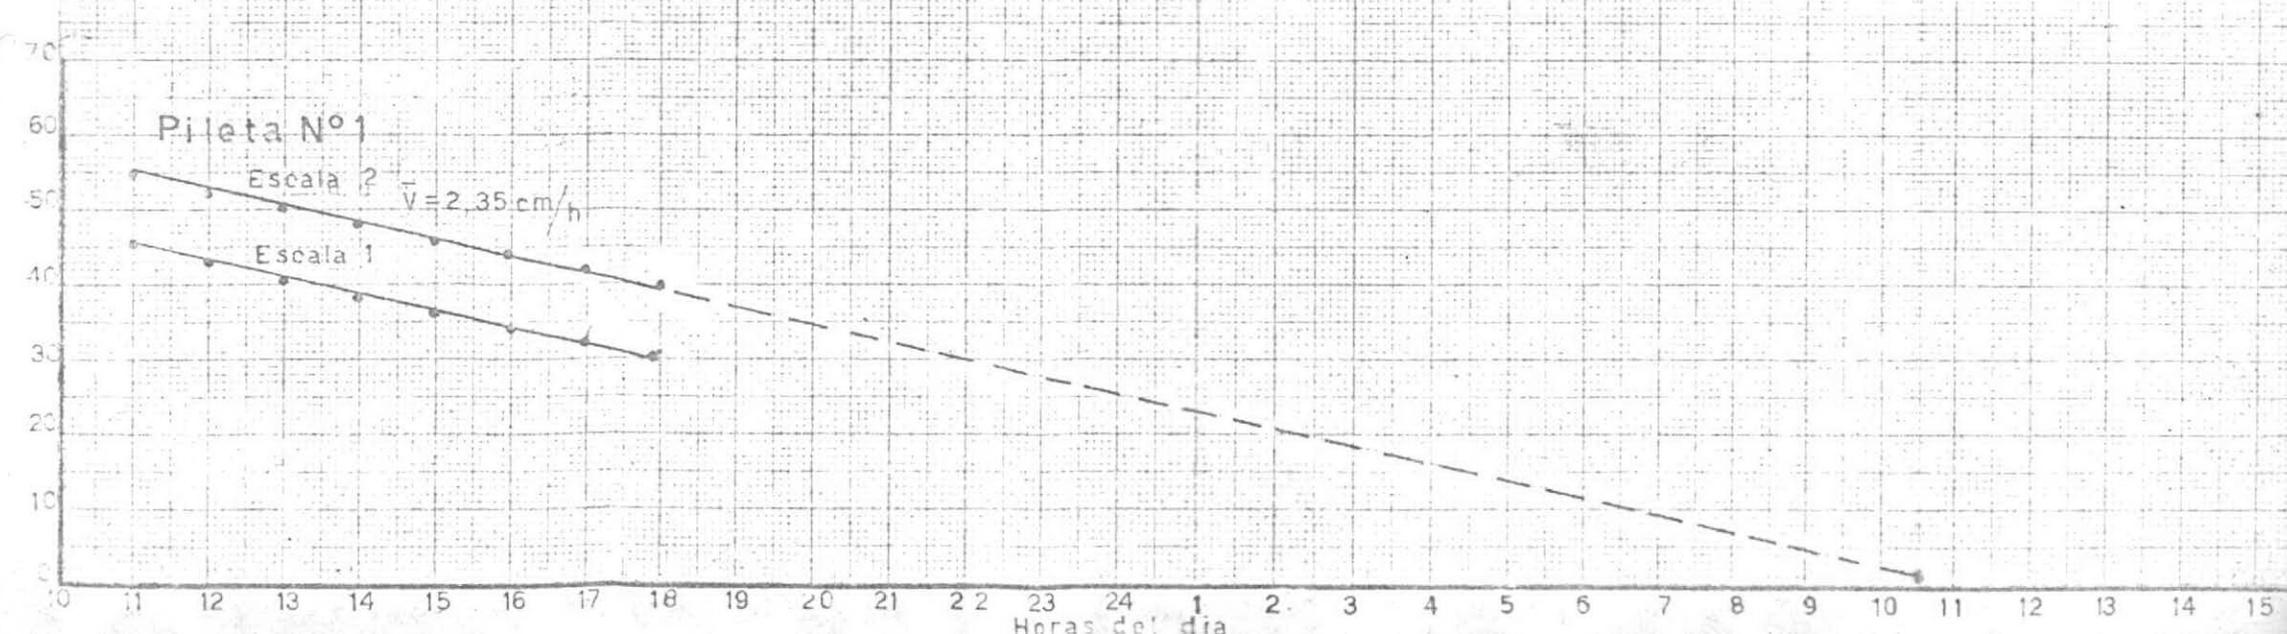
Ensayos de Recarga artificial Rio San Juan  
Mediciones del Martes 9 de Junio de 1970

Ante la dificultad de medir caudales de entrada y salida en las piletas, se colocaron en éstas escalas hidrométricas. Una vez cerradas la alimentación y descarga se midieron los descensos de nivel de agua cada hora durante períodos de unas 7 horas.

Los resultados obtenidos fueron graficados contrastando altura del agua contra tiempo. Las pendientes de las curvas resultantes dan la velocidad de descenso del nivel de agua y que llamaremos en adelante velocidad de infiltración.

El análisis indica que las alturas varían linealmente con el tiempo, o lo que es lo mismo, que la velocidad de infiltración se mantiene constante durante el vaciado de la pileta.

En las curvas de las piletas N° 2 y N° 3 se nota una inflexión después de cierto tiempo de percolación y que se debe a que las dos están comunicadas y tienen velocidades de infiltración diferentes. Más adelante explicamos con más detalle esta situación.

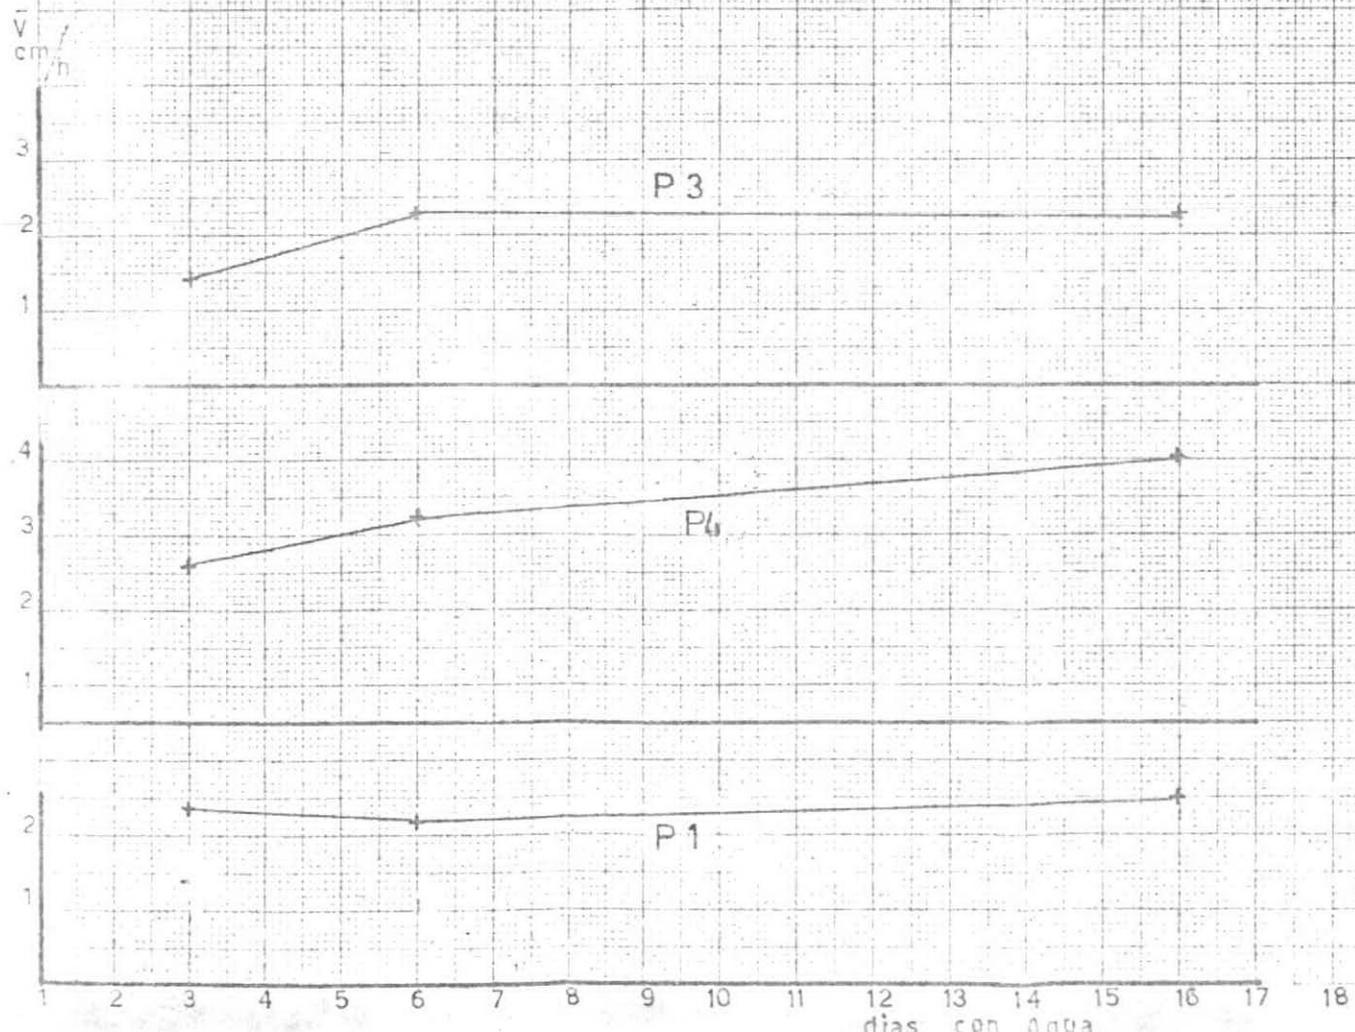
# Variación de la Velocidad de infiltración

Los valores de velocidad obtenidos en las tres mediciones fueron también llevados a un gráfico comparándolos con el tiempo de uso de las piletas. Se nota en general un aumento de aquélla con el tiempo. El incremento más notable ocurre en la pileta N° 4, que pasa de 2,6 cm/hora a 4 cm/hora después de 16 días con agua.

Una conclusión importante de este fenómeno es que dentro del período señalado arriba no hay influencia del material arcilloso que se sedimenta en las piletas, y que haría pensar en una rápida disminución de la capacidad de infiltración. El aumento en la velocidad puede atribuirse al desplazamiento de aire de la formación.

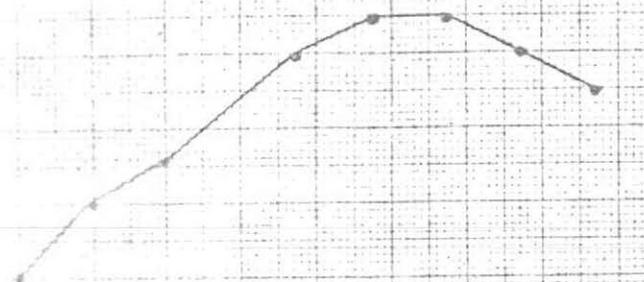
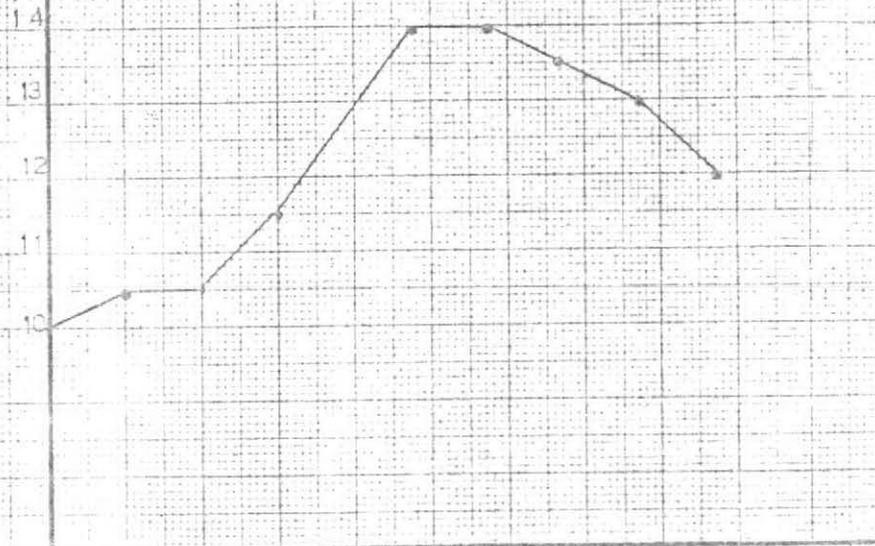
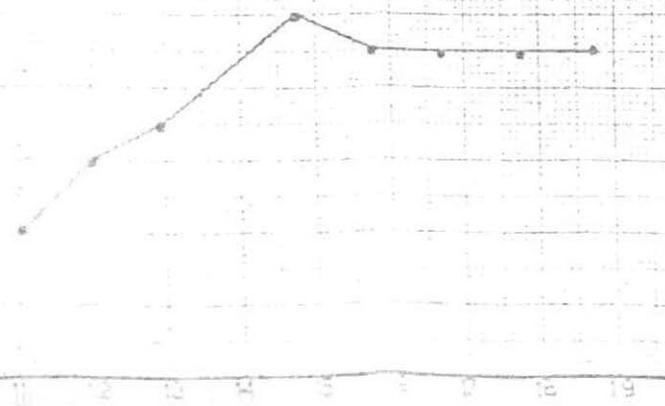
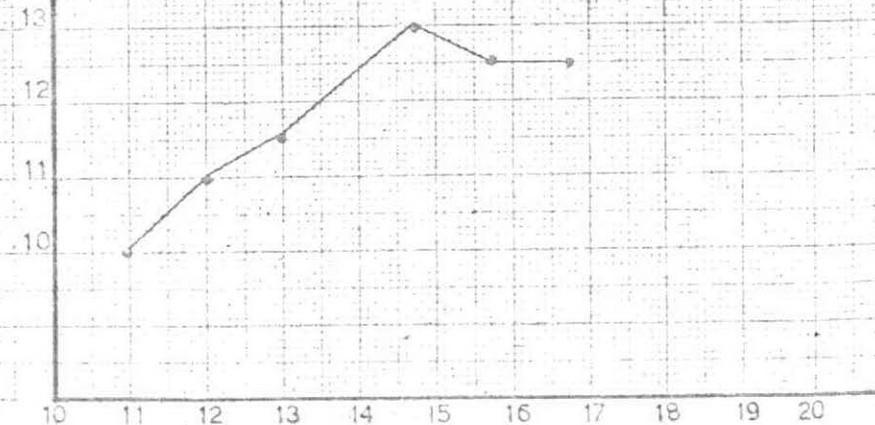
# Temperatura del Agua de las Piletas

Los gráficos de temperatura que se acompañan muestran variaciones bastante importantes.

Las temperaturas fueron tomadas superficialmente y no representan por ésto la situación en todo el volumen. A pesar de que deben exis

tir cambios en la velocidad de infiltración con la temperatura como consecuencia de variaciones en la viscosidad del agua; éstos no se han detectado en las piletas N° 1 y N° 3 que mantienen agua por más de 24 horas.

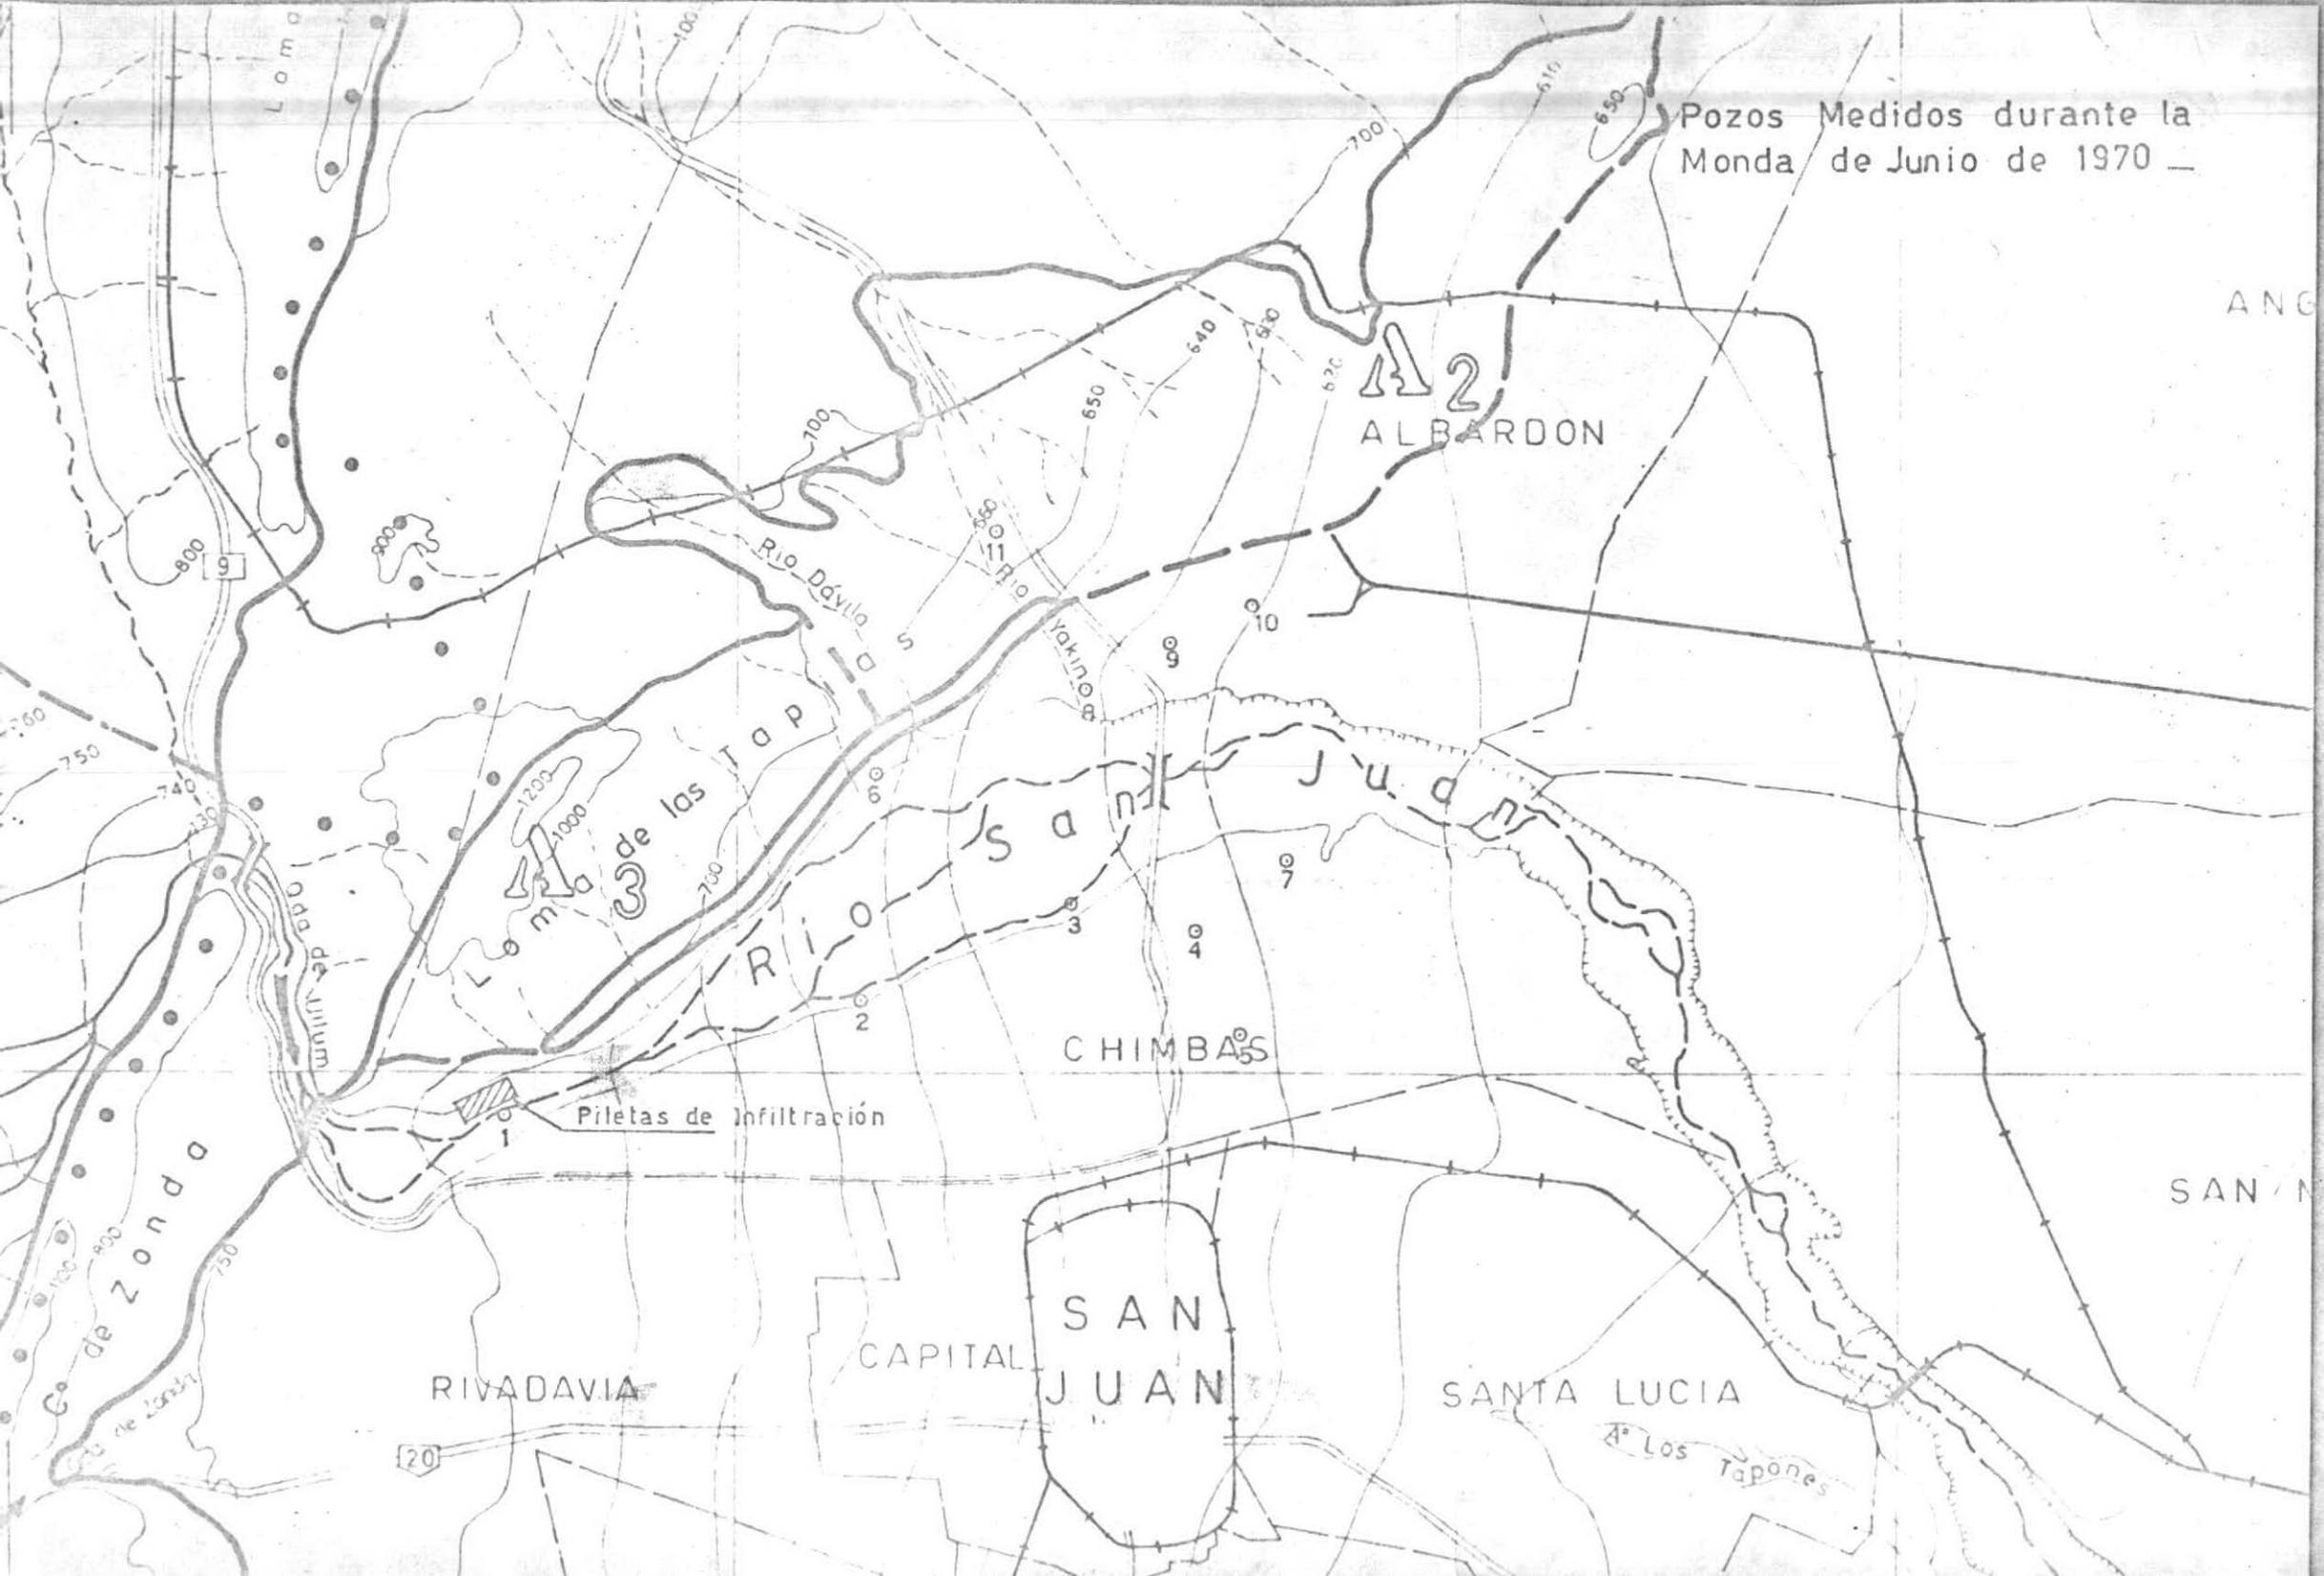
Pozos Medidos durante la Monda de Junio de 1970

Se seleccionó una pequeña red de medición con el fin de observar el comportamiento de los niveles durante la monda. La ubicación de los mismos y sus hidrogramas se adjuntan al final. Estos muestran claramente la recarga natural que se produce y que ha sido de unos  $2 \text{ m}^3/\text{seg}$  en el tramo Dique - Puente Albardón durante el período de monda.
