PLAN AGUA SUBTERRANEA.

ENSAYOS DE RECARGA ARTIFICIAL  
EN VALLE DE TULUM -  
PROVINCIA DE SAN JUAN

Ingeniero: JUAN A. VICTORIA

AGOSTO 1970

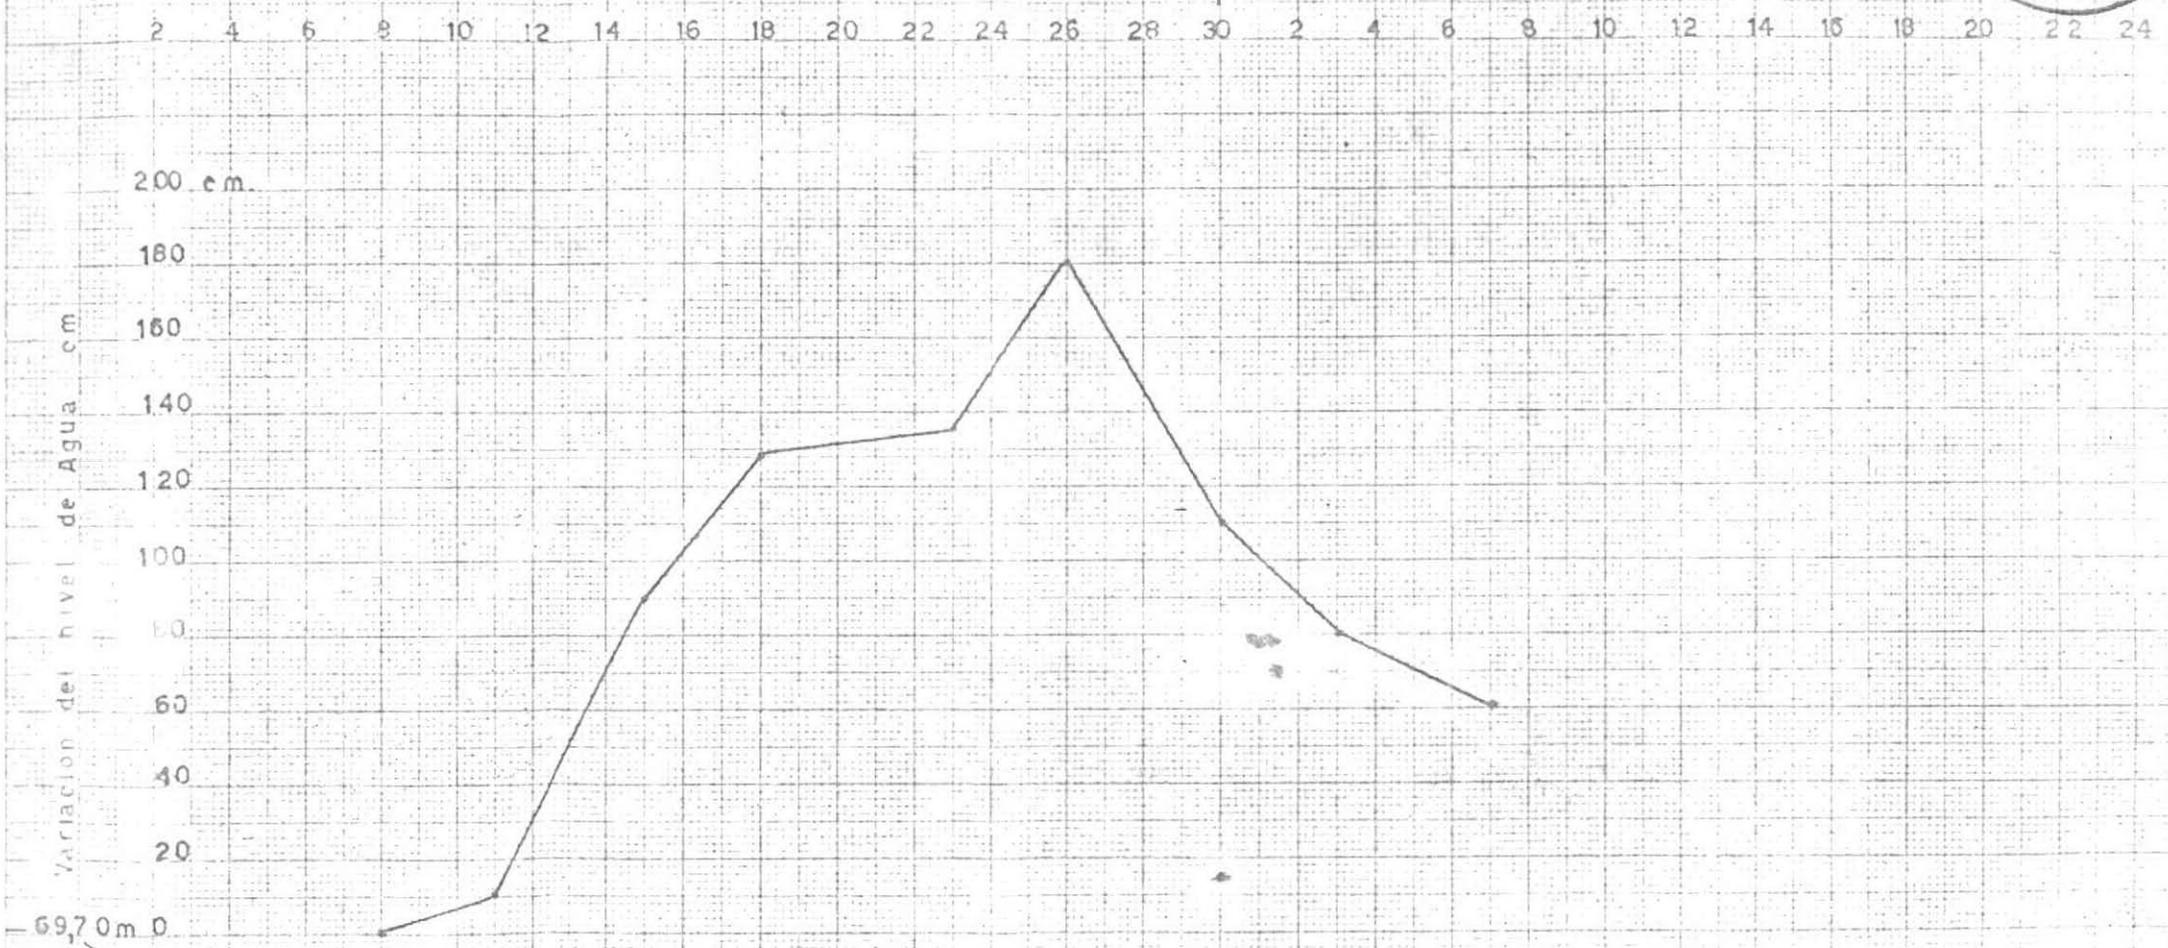
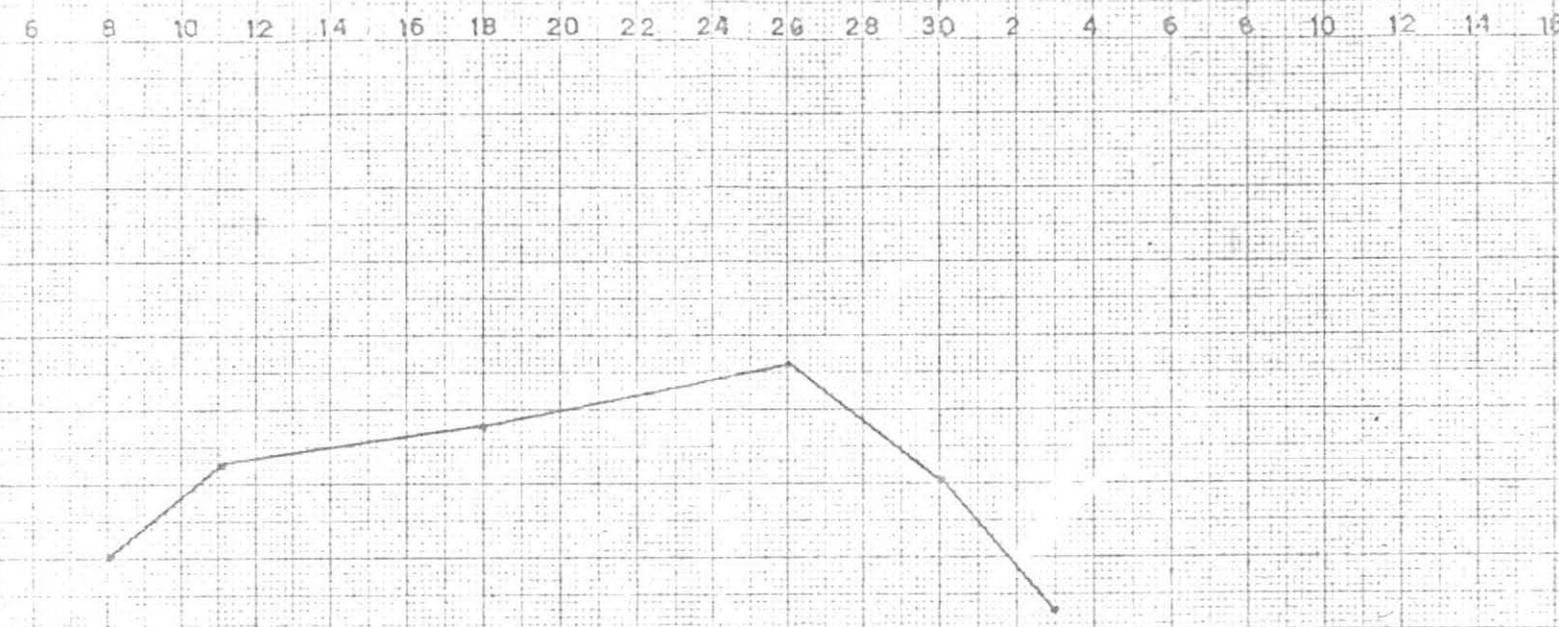
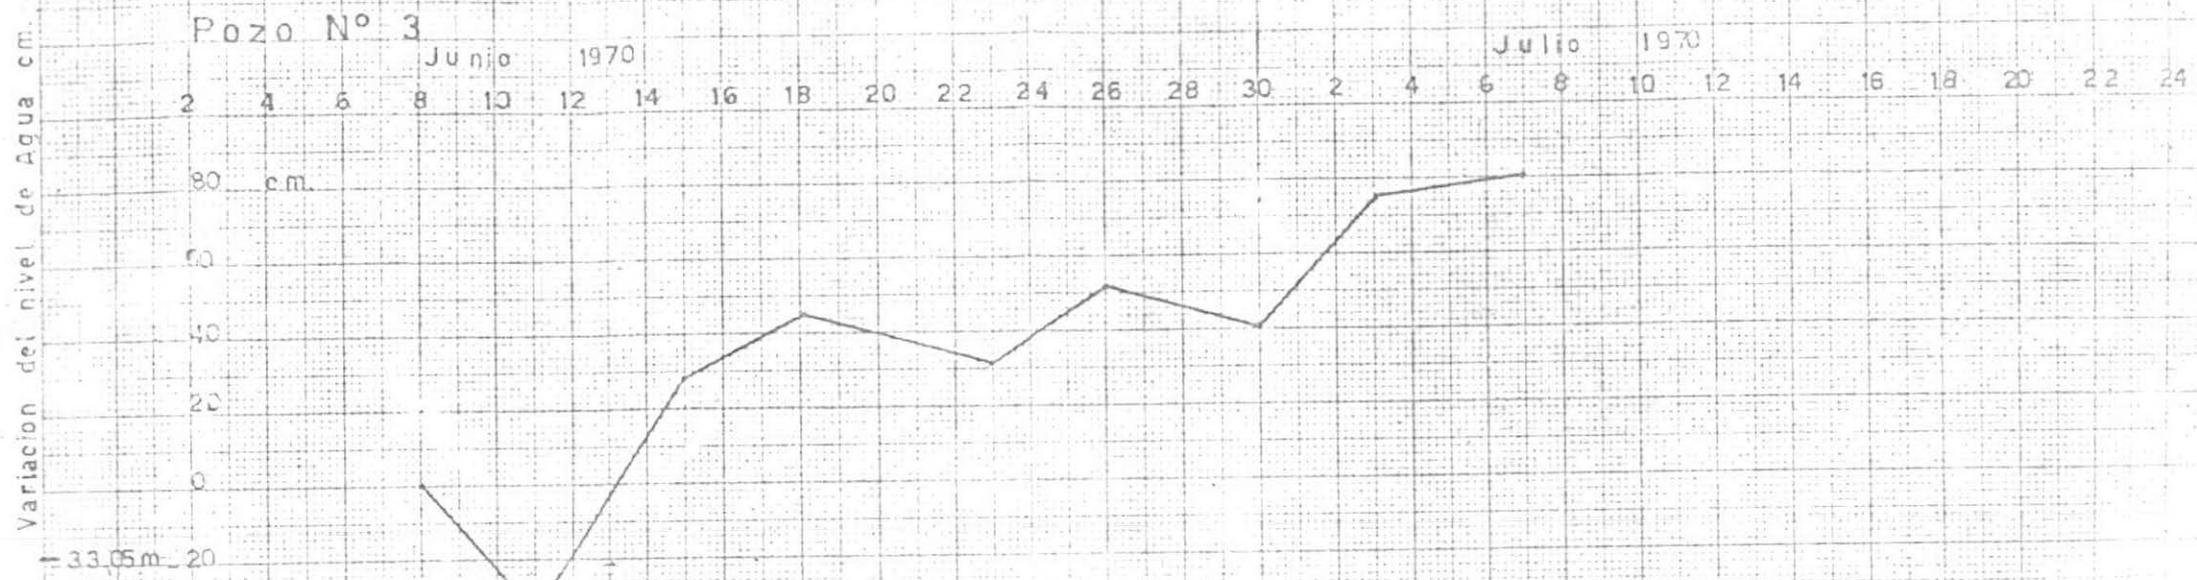
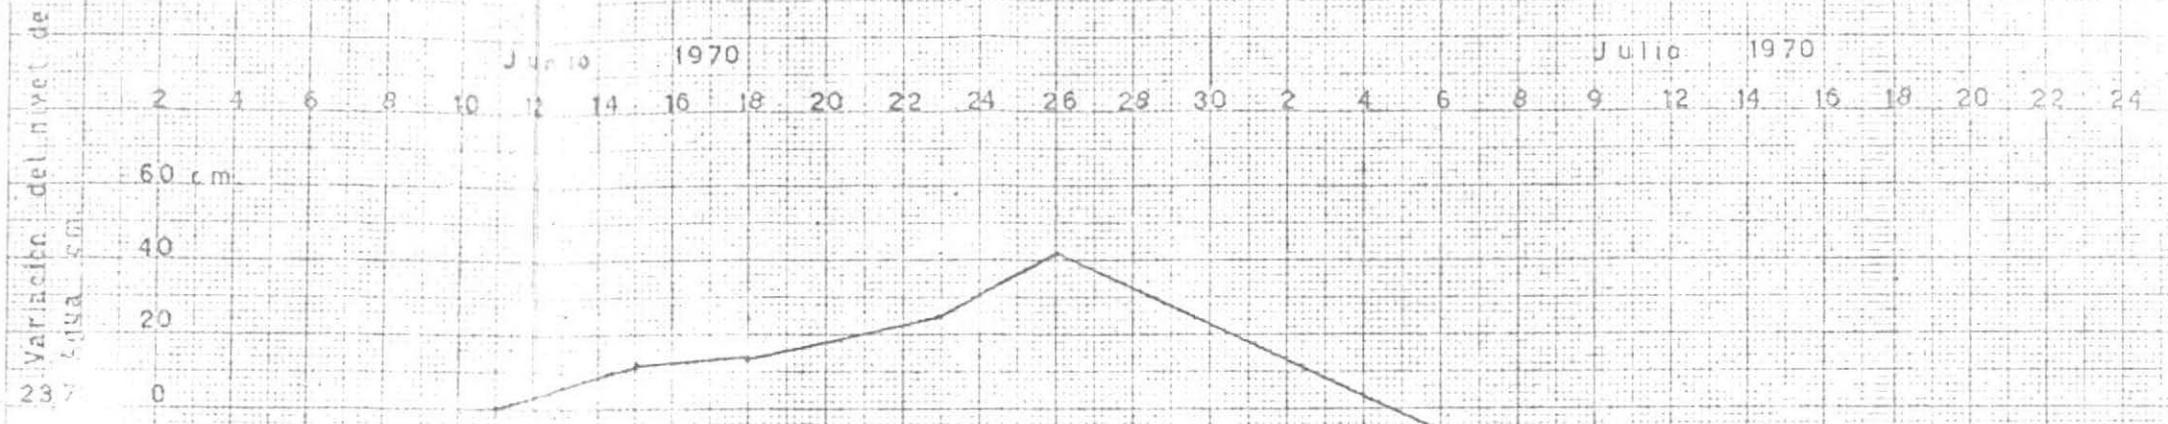
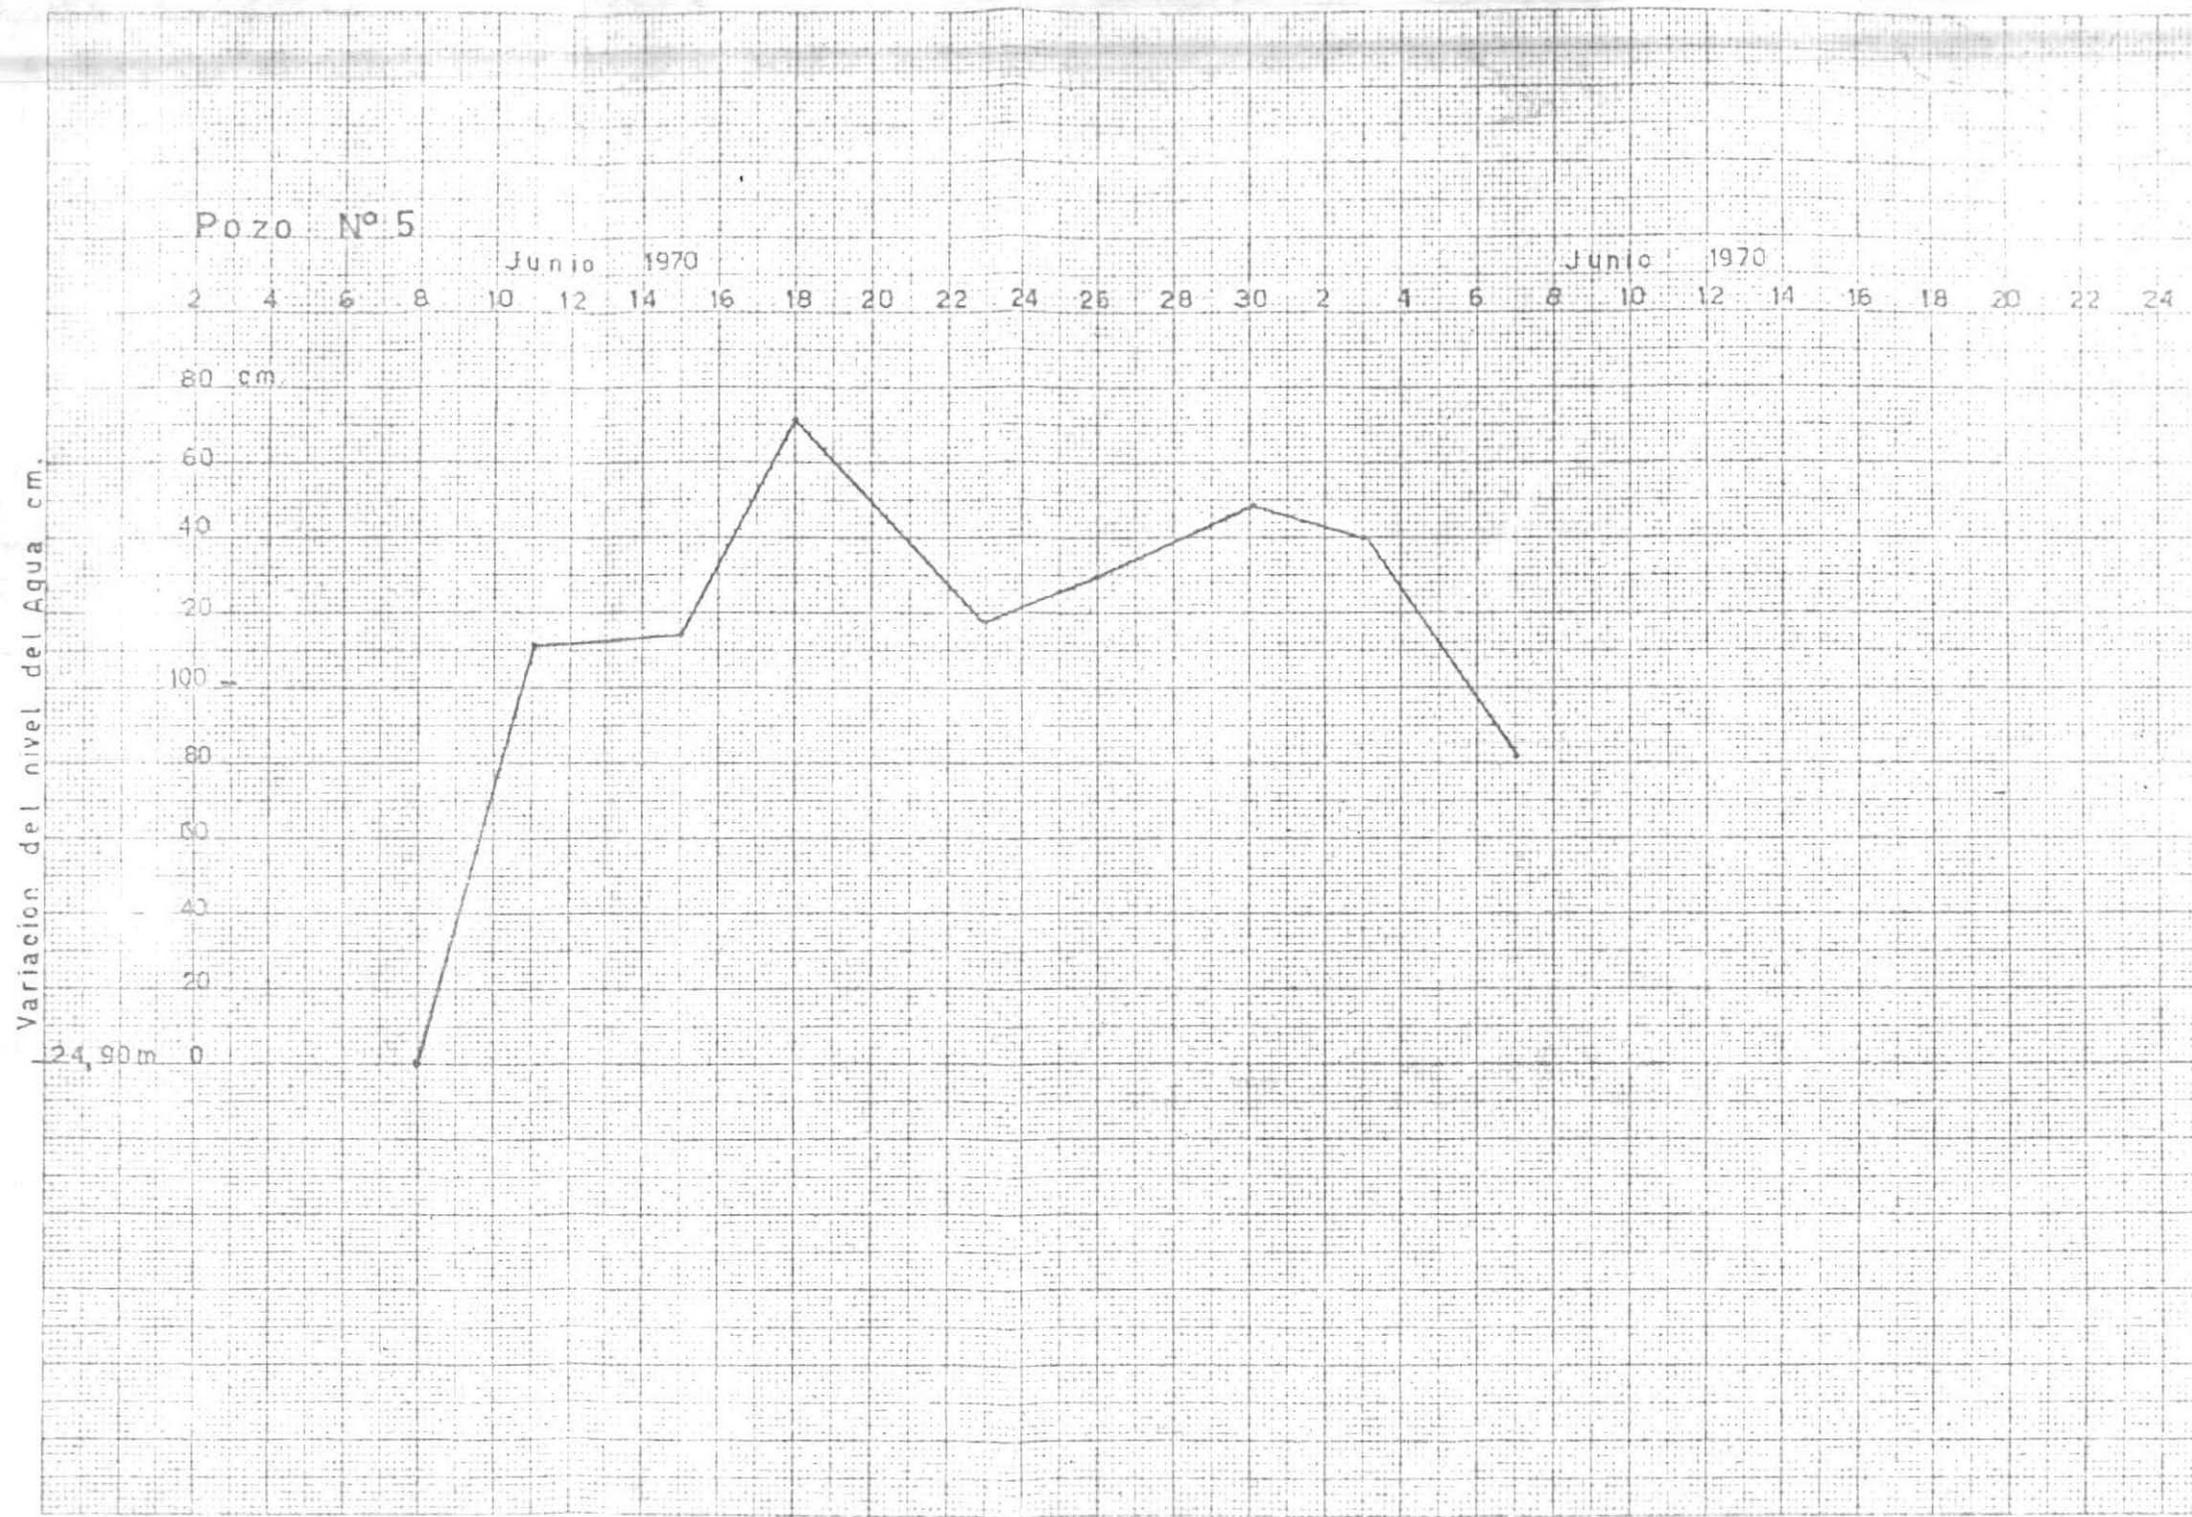
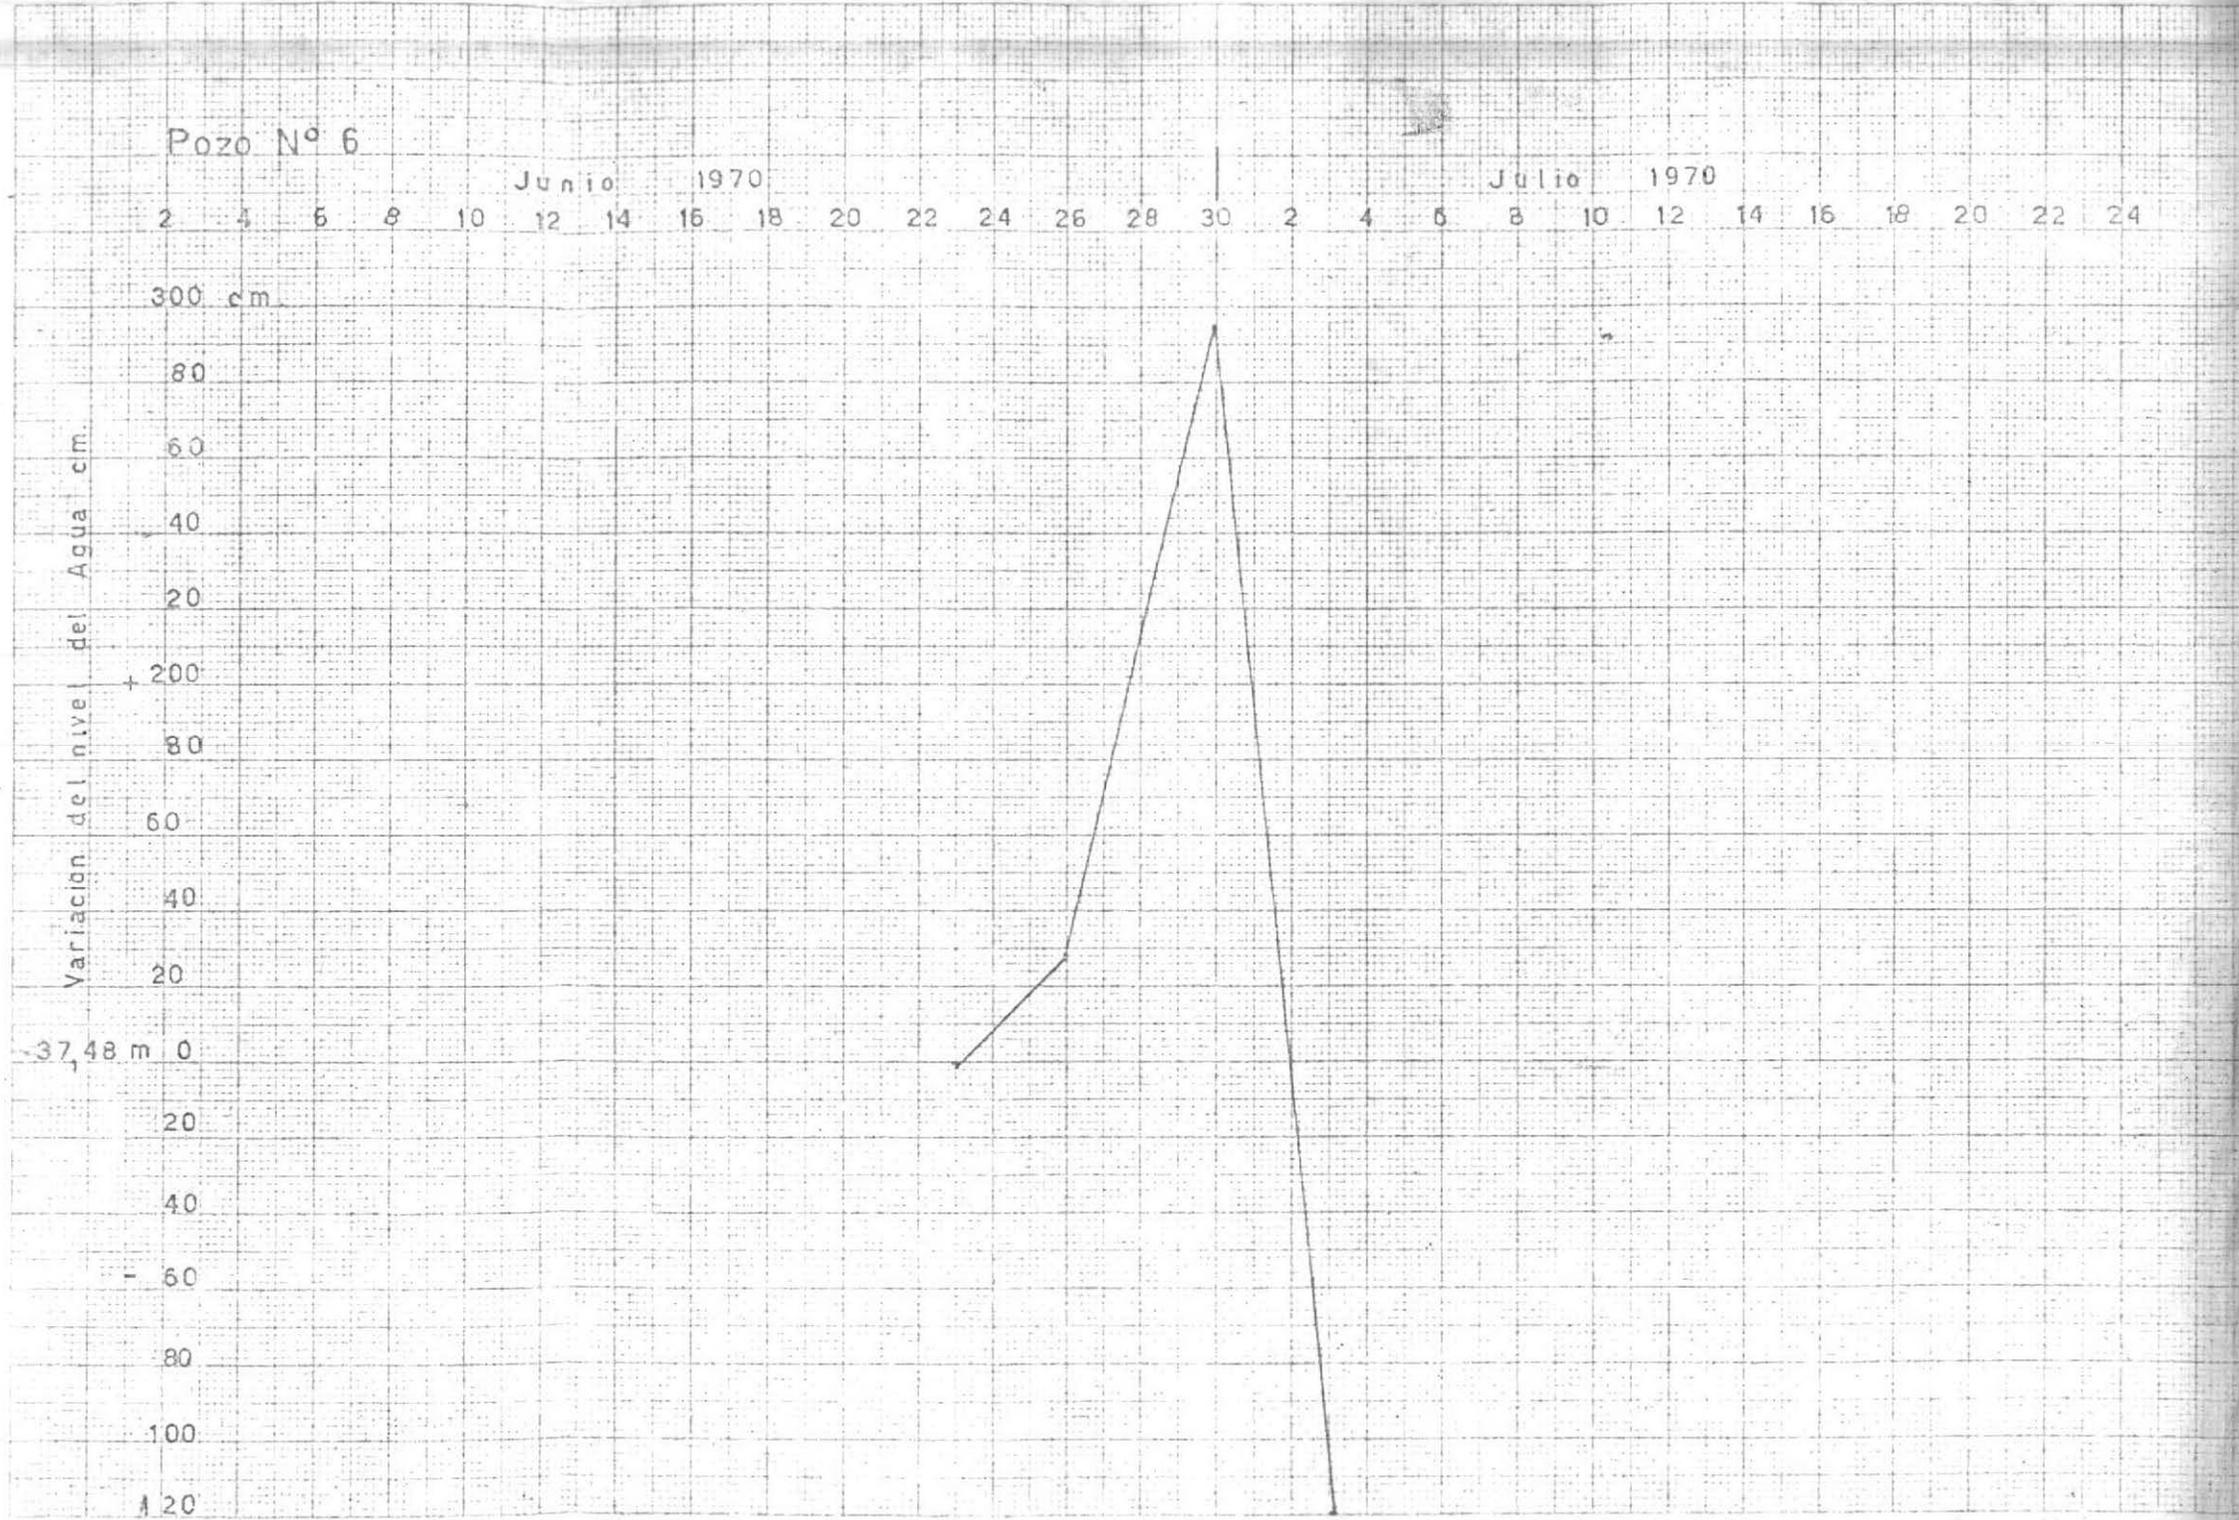
Se seleccionó una pequeña red de medición con el fin de observar el comportamiento de los niveles durante la monda. La ubicación de los mismos y sus hidrogramas se adjuntan al final. Estos muestran claramente la recarga natural que se produce y que ha sido de unos  $2 \text{ m}^3/\text{seg}$  en el tramo Dique - Puente Albardón durante el período de monda.

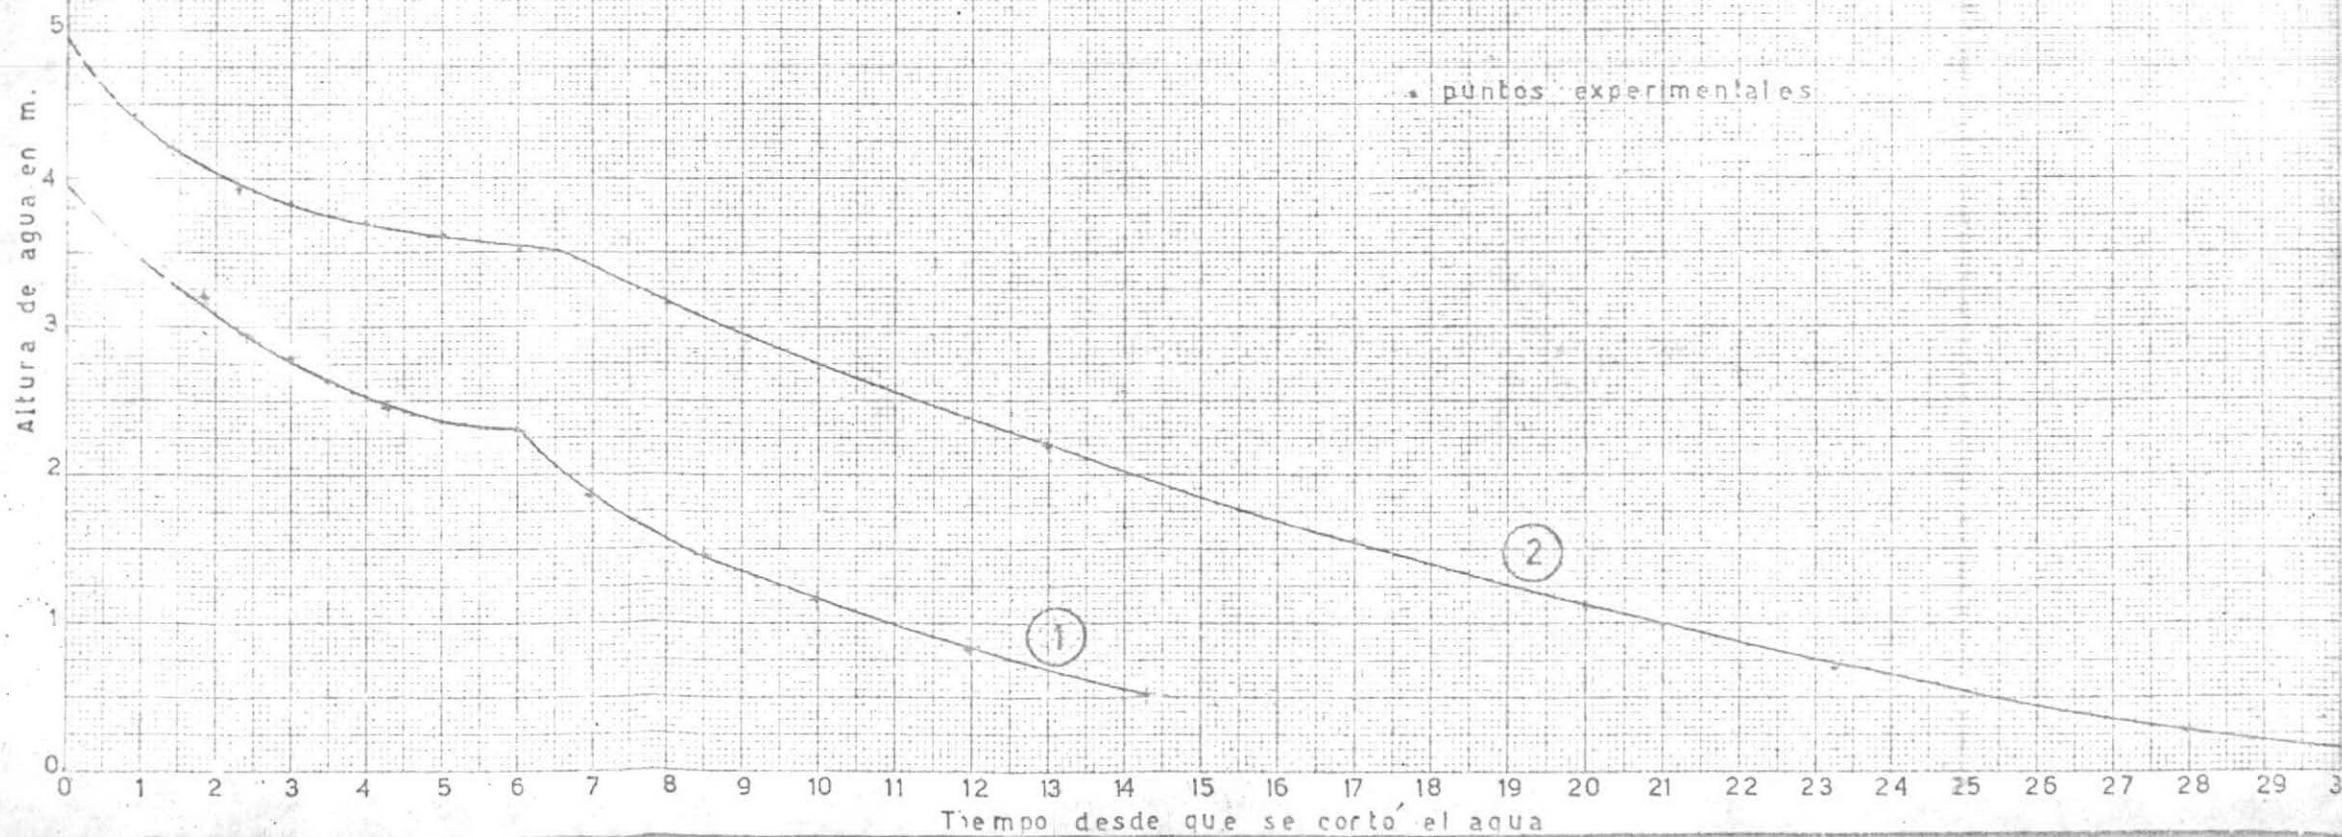
### Recarga en antepozos

Se ha graficado la altura del agua en el antepozo en función del tiempo transcurrido desde el corte de la alimentación.

Es notable, en ambas curvas, la inflexión de éstas que se produce a pocos minutos después del corte. Aquí las alturas tienden a hacerse constantes y las velocidades de infiltración -dadas por la tangente a la curva en sus punto- a cero.

Es bastante posible que los niveles sean mantenidos por un flujo que entra lateralmente al antepozo por los poros del revestimiento de hormigón y proveniente de filtraciones superiores.

- ① Ensayo 1 Q = 12 l/seg Duración 12'
- ② Ensayo 2 Q = 16 l/seg Duración 60'

Antepozo { Profundidad 55.90  
Diametro 1.20  
Sección 1.13 m<sup>2</sup>

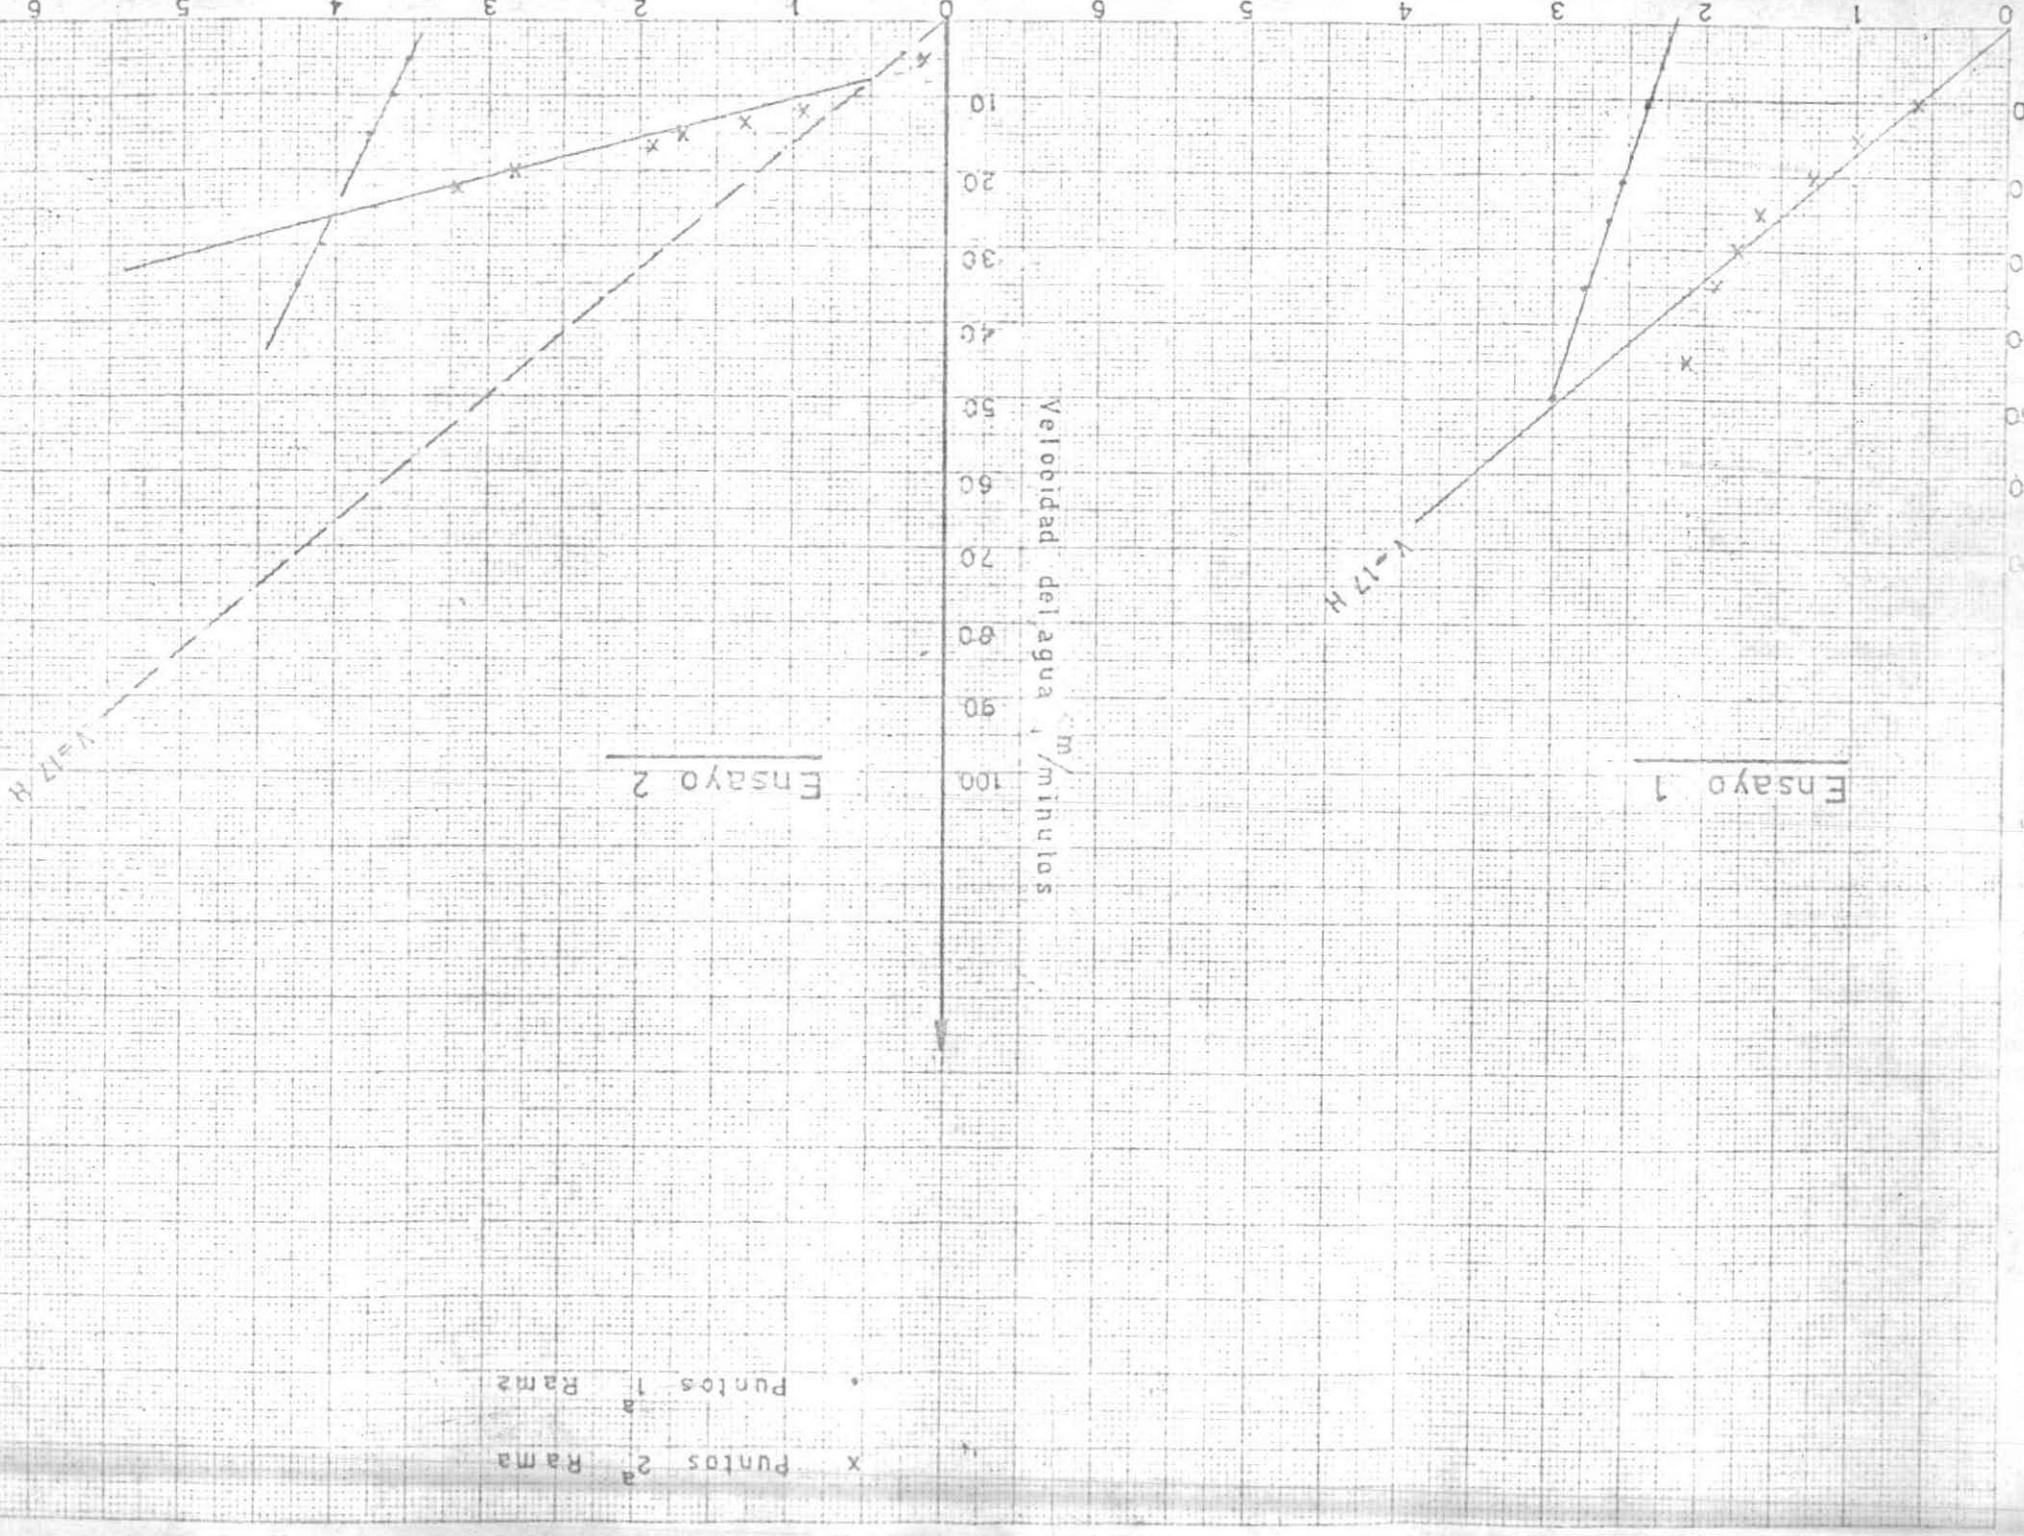
El gráfico de velocidad del pelo de agua ha sido obtenido con los valores de las tangentes a las curvas en distintos puntos.

En el ensayo N° 1 se ven con claridad 2 rectas, es decir variación lineal de la velocidad con la altura del agua. Una corresponde a la 1° rama de la curva y la otra, a la 2° ó parte final.

Como dijimos anteriormente, suponemos que en la parte final no existe flujo lateral y por lo tanto la recta de velocidad obtenida puede representar la variación de la velocidad con la carga. Esta recta responde a  $v = 17.H$ .

En el ensayo N° 2 aparece más o menos lo mismo. La recta de la 2° rama es casi horizontal y con velocidades mucho menores que en el anterior. Este retardo puede explicarse también por el flujo lateral y quizás por un taponamiento del fondo del antepozo.
