ESTUDIO PARA LA PRESERVACION DEL
PRIMITIVO NUCLEO DE POBLAMIENTO
DE LA CIUDAD DE VICTORIA:

EL V CUARTEL

Buenos Aires, Julio de 1978.

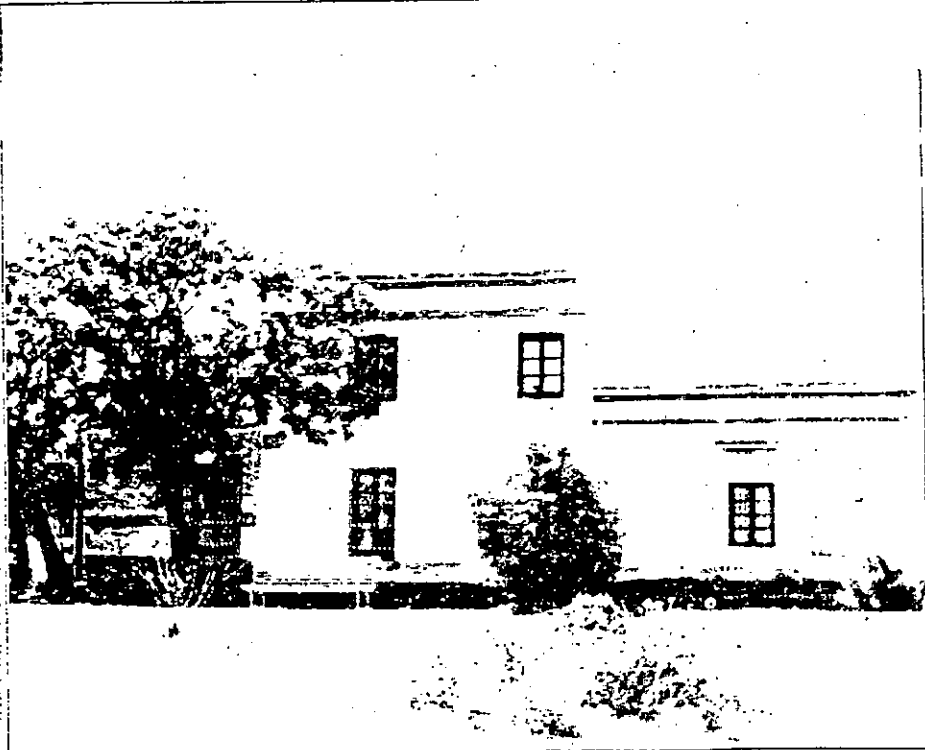
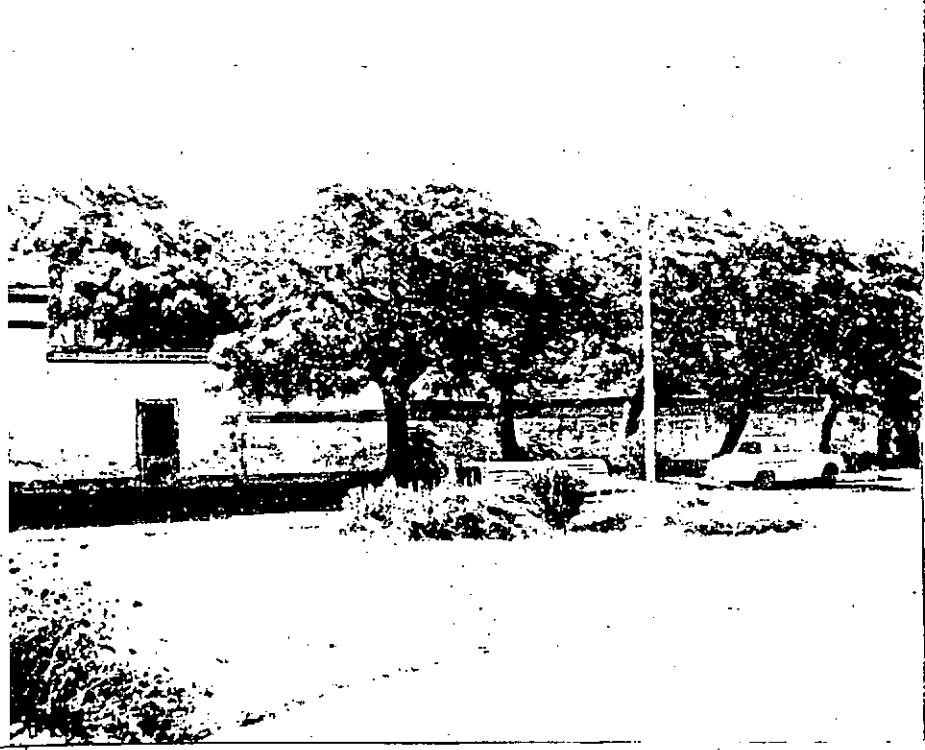
PROTECCION EXISTENTE:		PROTECCION PROPUESTA: Expropiación para funcionamiento de mercado artesanal y museo.

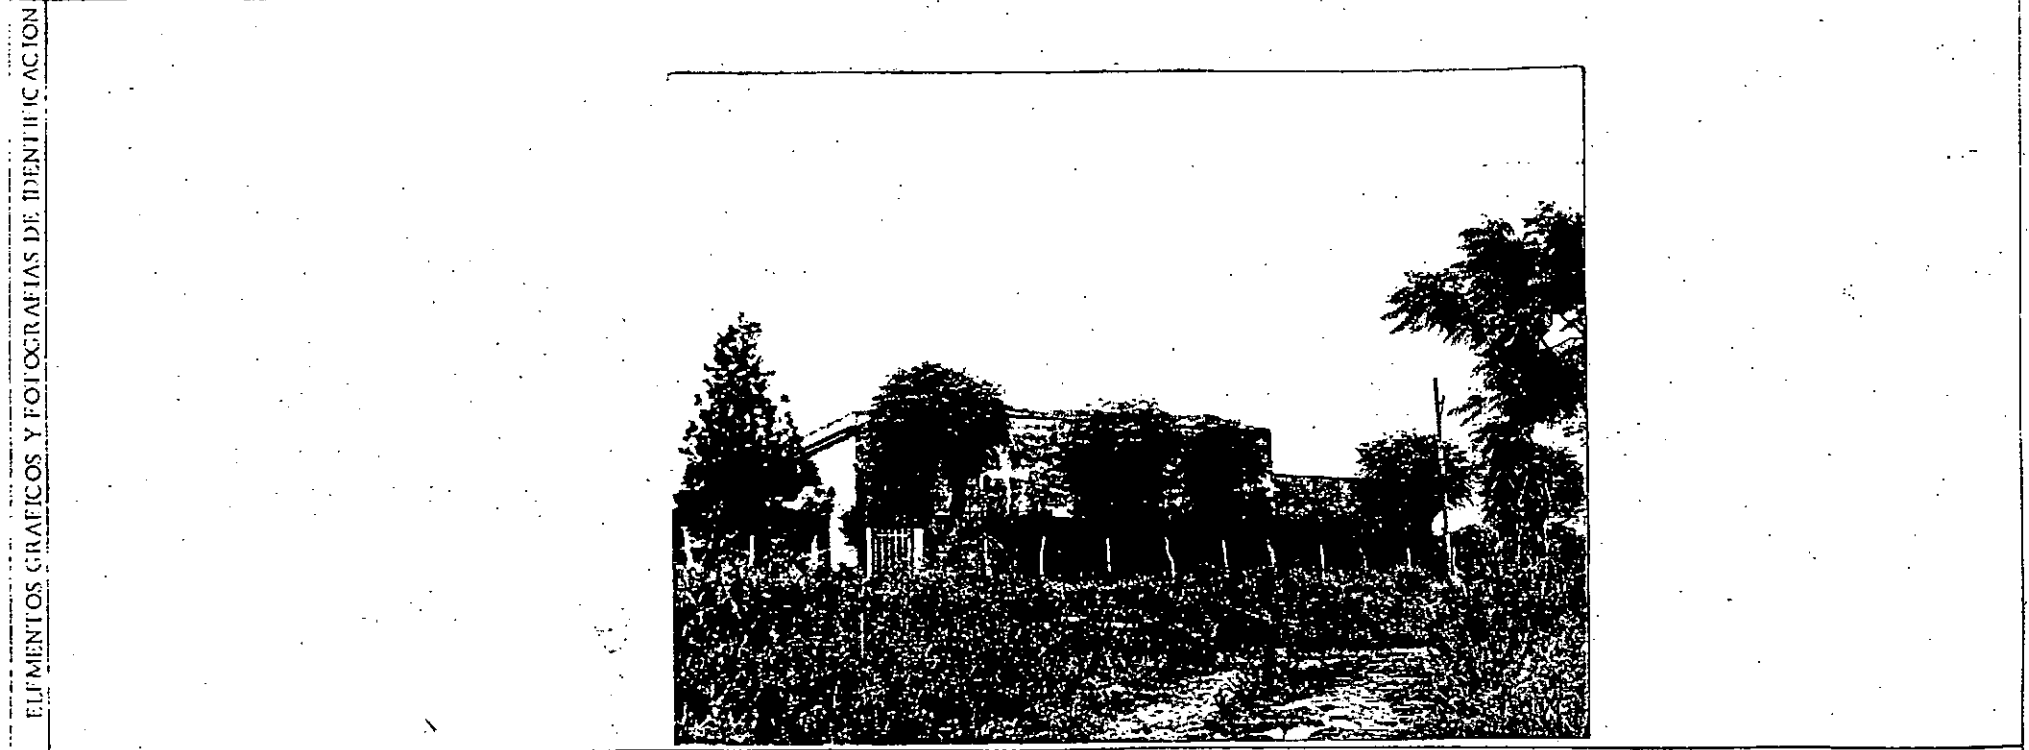
ESTADO DE CONSERVACION	<input checked="" type="checkbox"/> Satisfactorio <input type="checkbox"/> Mediocre <input type="checkbox"/> Malo	ESTRUCTURA PORTANTE	<input checked="" type="checkbox"/> B <input type="checkbox"/> C	PUERTAS COMPLEMENTARIAS	<input checked="" type="checkbox"/> B <input type="checkbox"/> C	CUBIERTA	<input checked="" type="checkbox"/> B <input type="checkbox"/> C	INTERIOR	<input checked="" type="checkbox"/> B <input type="checkbox"/> C	HUMEDAD	<input type="checkbox"/> Inexistente <input type="checkbox"/> Regular <input type="checkbox"/> Considerable	Grado de proteccion:
------------------------	---	---------------------	--	-------------------------	--	----------	--	----------	--	---------	---	----------------------

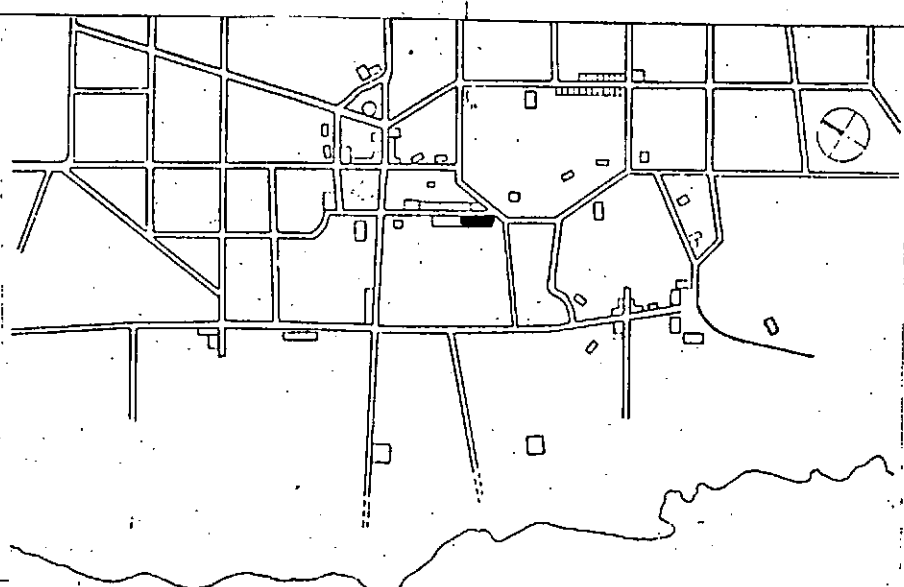
DATOS TIPOLOGICOS Y PARTICULARES	DATOS CRONOLOGICOS :	DATOS TECNICOS:
	EVOLUCION SUFRIDA: La parte de vivienda ha sido dividida y usada en parte como oficinas. Se ha construido un baño que invade la superficie del primer patio.	MATERIALES: Muros portantes de ladrillo y mortero a la cal. Techo estructura de madera y cubierta de zinc. Frente revocado y con molduras.
	UTILIZACION PROPUESTA:	OPERACIONES DE RESTAURACION: Repintar a la cal el frente y al aceite aberturas y rejas.
EQUIPAMIENTO:	PERSPECTIVAS DE RESTAURACION: Son muy simples e importantes por su emplazamiento.	
DOCUMENTACION COMPLEMENTARIA:

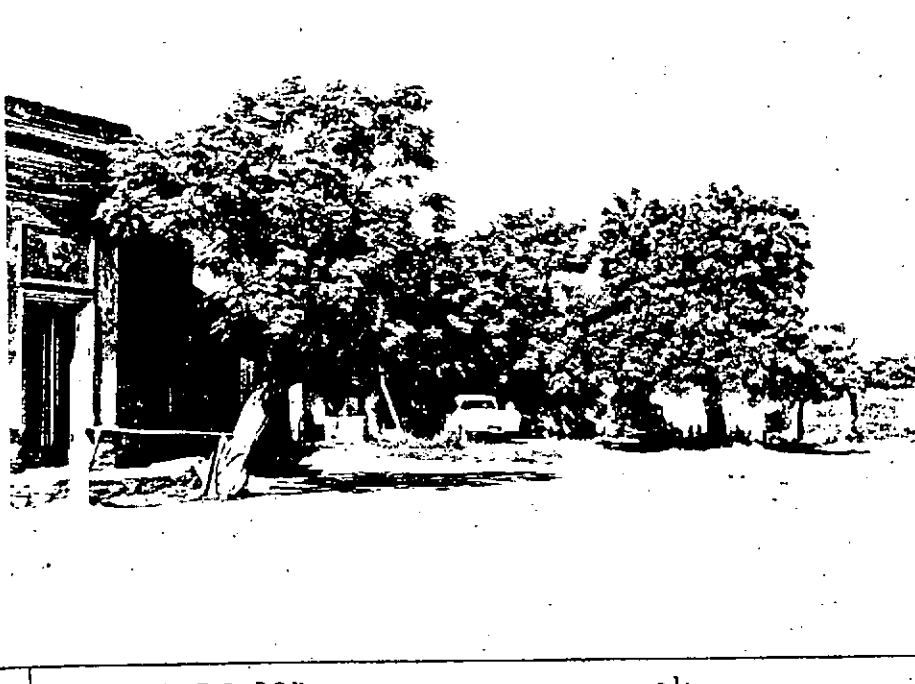
REGION:		PROVINCIA:	DEPARTAMENTO Y COMUNA:		MANZANA Y FRACCION:						
LACION EXACTA: esquina.			DENOMINACION: CASA DE TRUCCO		CATASTRO: NO HAY.						
CARACTERISTICAS EMPLANTAMIENTO: Se encuentra al final del recorrido del V Cuartel y frente a las Casas Bussi e Ibarzabal.											
LOCALIDAD: Fines del Siglo XIX y ampliada en 1912.			UTILIZACION ACTUAL: Depósito almacén y vivienda.								
DESCRIPCION: Construcción simple, de una planta con revoque liso y cornisa corrida. Tiene rejas en todas sus ventanas. La esquina corresponde al negocio y el resto de la casa a la vivienda.			AUTOR:								
ESTADO DE CONSERVACION:		ESTRUCTURA PORTANTE:		PUERTAS COMPLEMENTARIAS:		CUBIERTA INTERIOR:		HUMEDAD:		Grado de protección:	
<input type="checkbox"/> Satisfactorio <input checked="" type="checkbox"/> Mediocre <input type="checkbox"/> Malo		<input type="checkbox"/> A <input checked="" type="checkbox"/> B <input type="checkbox"/> C		<input checked="" type="checkbox"/> X <input type="checkbox"/> B <input type="checkbox"/> C		<input checked="" type="checkbox"/> X <input type="checkbox"/> B <input type="checkbox"/> C		<input type="checkbox"/> A <input type="checkbox"/> B <input type="checkbox"/> C		<input type="checkbox"/> Inexistente <input checked="" type="checkbox"/> Regular <input type="checkbox"/> Considerable

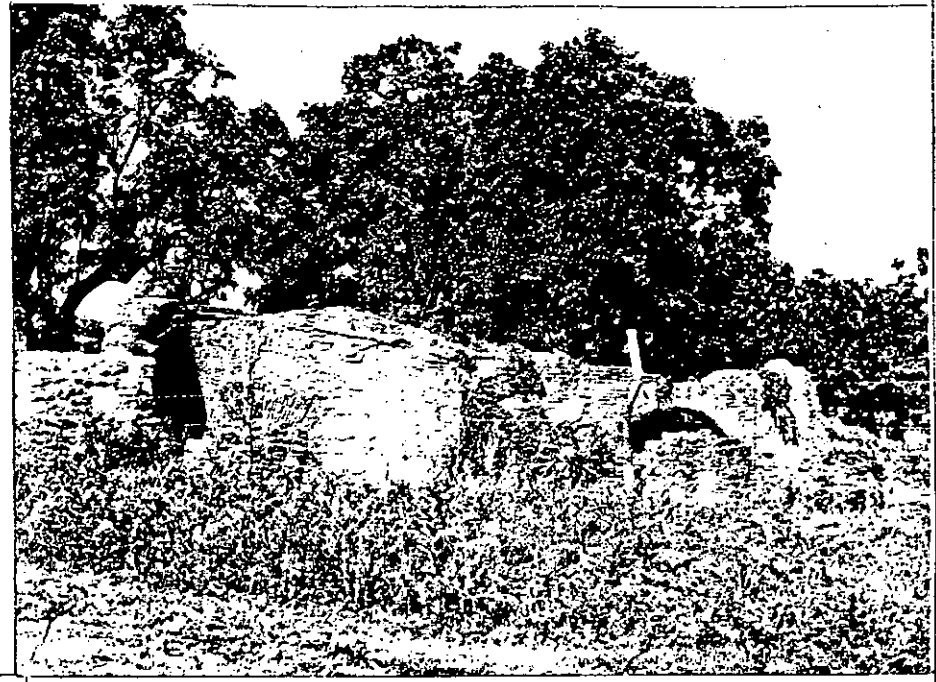
ESTADO DE CONSERVACION	A	Satisfactorio	ESTRUCTURA PORTANTE	A	B	X	PUERTAS COMPLEMENTARIAS	A	B	C	CUBERTA	A	B	C	INTERIOR	A	B	C	HUMEDAD	inexistente	Grado de Protección:
	B	Mediocre		A	B	C		A	B	C		Regular									
	C	Malo		A	B	C		A	B	C		Considerable
