INVESTIGACION DE LA FREATICA

Area: PERILAGO DE RIO HONDO

PROYECTO NOA HIDRICO
SEGUNDA FASE

Realizado por: Carlos Enrique Cerezo
Ingeniero Civil

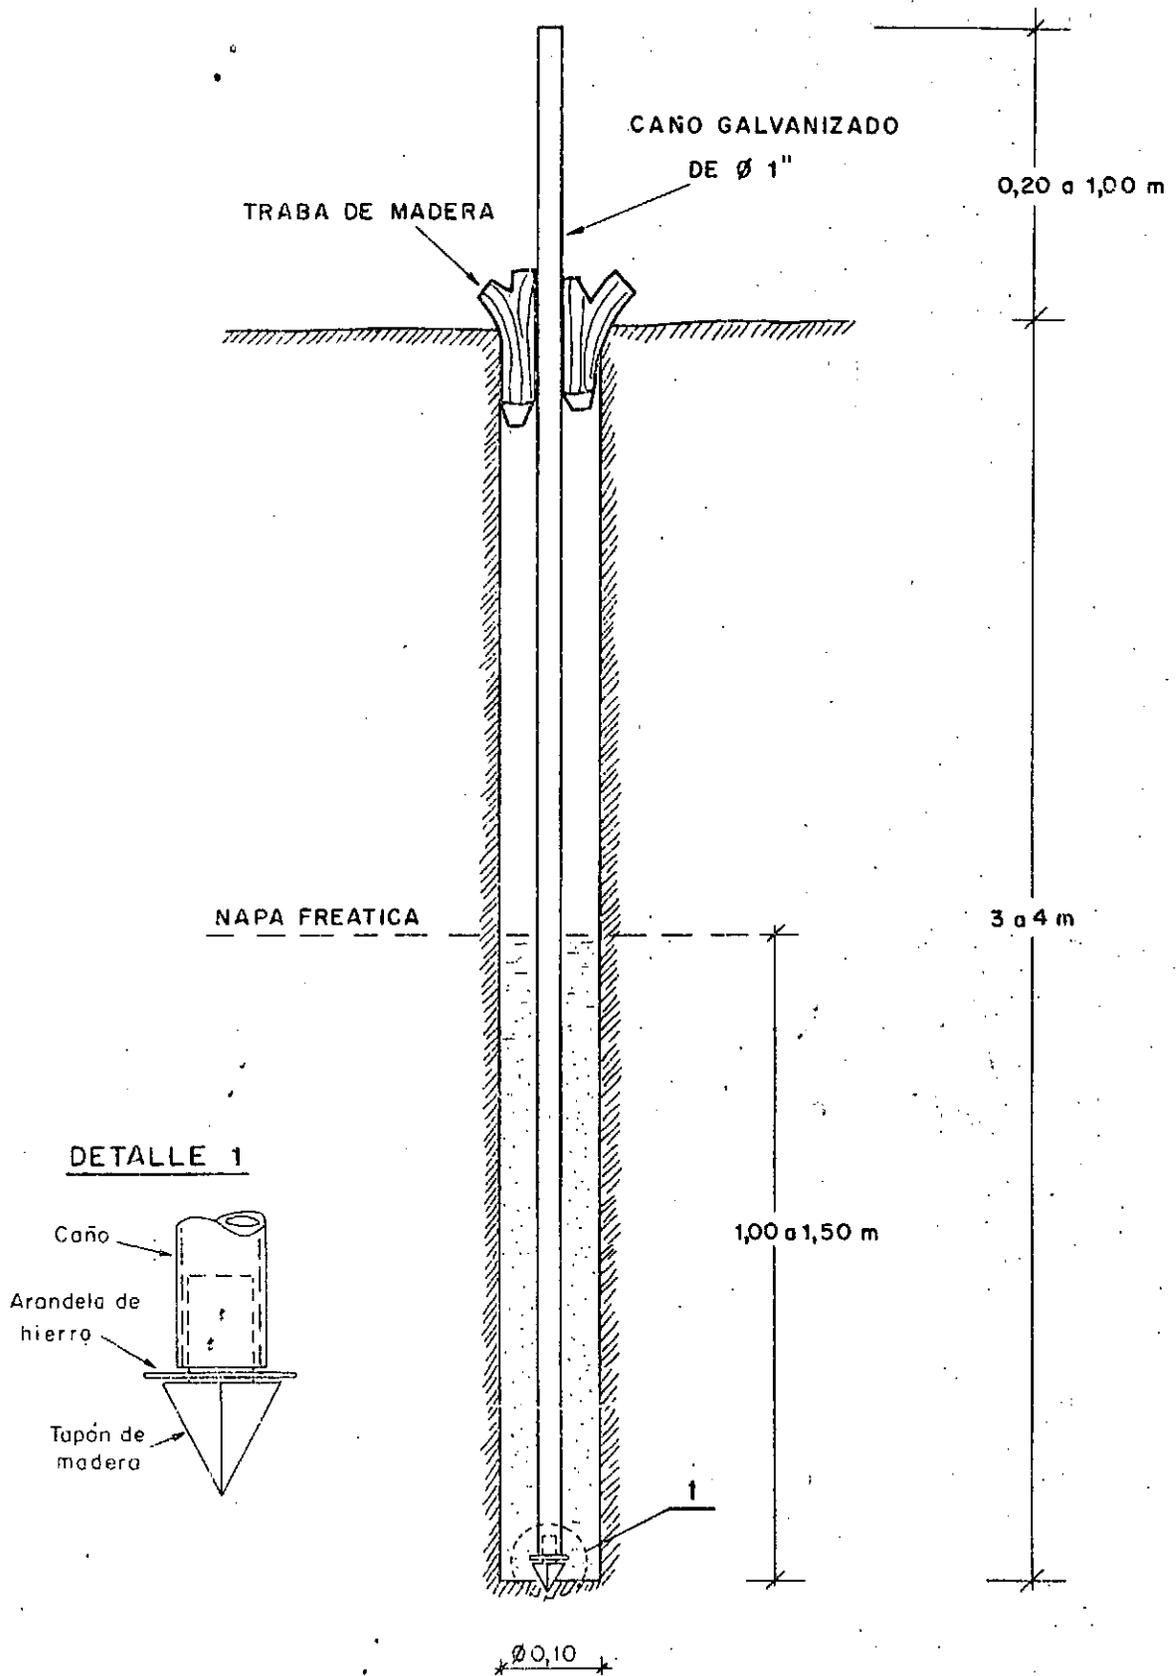
FREATIMETRO

- b) Preparación del freático: Se empleó caño galvanizado de 1" de diámetro y una longitud tal que se cubrieran los niveles críticos de fluctuación de la napa. A los efectos de favorecer su penetración en la zona saturada y de evitar la entrada de material de derrumbe en su interior, se colocaba un tapón de madera en el extremo inferior del caño, separado por una arandela de hierro que permitiera su introducción hasta el fondo del pozo por percusión, sin que llegara a incrustarse el caño en el tapón de madera. (Gráfico 1.a.).

- c) Colocación: La introducción del caño se efectuó por el centro del pozo hasta donde manualmente era factible la penetración, continuándose por percusión hasta la profundidad deseada y quedando por sobre del terreno natural entre 0,20 y 1 m. de altura; luego se levantó el caño en unos centímetros hasta donde se separará del tapón de madera, permitiendo así el ingreso del agua al mismo. Finalmente, se efectuó la trabazón del caño con el pozo mediante trozos de madera colocados a presión.

Con el mencionado sistema de preparación y colocación de los freáticos se tuvieron reiterados inconvenientes de colmatación, deterioros y sustracciones de los caños, por lo que en la segunda etapa se empleó una técnica más depurada para su instalación.

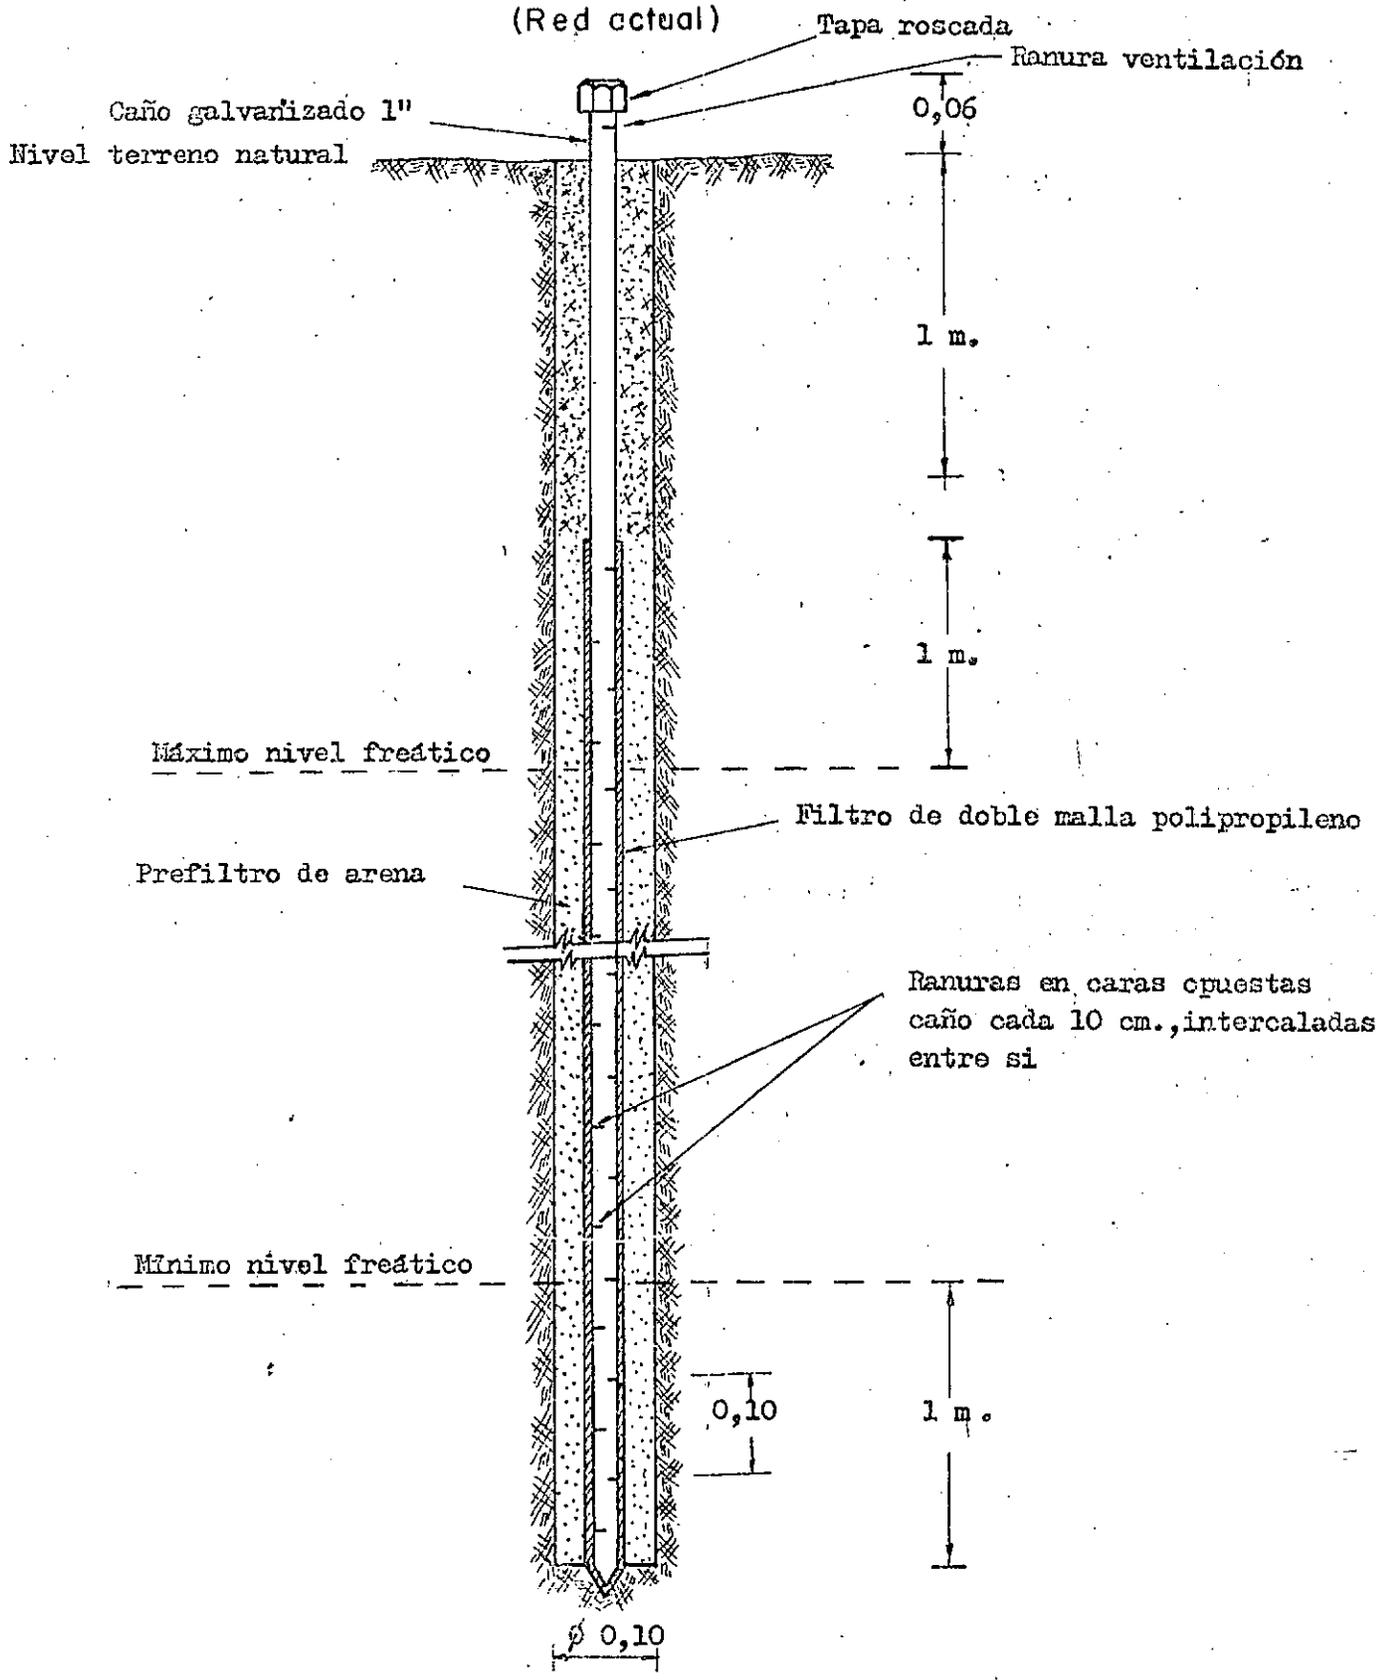
Gráfico Nº 1.b

- b) Preparación del freaímetro: Se empleó caño de hierro galvanizado de 1 pulgada de diámetro, se lo ranuró cada 10 cm., intercalando las ranuras entre sí según dos caras opuestas y en una longitud tal que se cubrieran los niveles de máxima fluctuación de la napa. Posteriormente se le colocó un filtro de malla de polipropileno a la zona con ranuras a los efectos de evitar la colmatación de freaímetro. (Gráfico N° 1.b).

- c) Colocación del freaímetro: Una vez realizada la perforación y preparado el caño, se colocó éste lo más centrado posible, atravesando el nivel freático medido de 1,00 a 1,50 m. a los efectos de darle un margen de colmatación y de tener siempre la tabla de agua en el freaímetro para su medición y muestreo. Posteriormente se colocó un prefiltro de arena limpia entre el caño y las paredes del pozo mediante pala y moderadas vibraciones, compactando adecuadamente el tramo superior (1 m.) con suelo del lugar.

Para evitar sustracciones y/o deterioros del caño, se limitó en 6 cm. la porción que sobresale del nivel del terreno natural, colocándolo una tapa roscada para evitar el ingreso de sustancias y/u objetos extraños al mismo. (Gráfico N° 1.b).

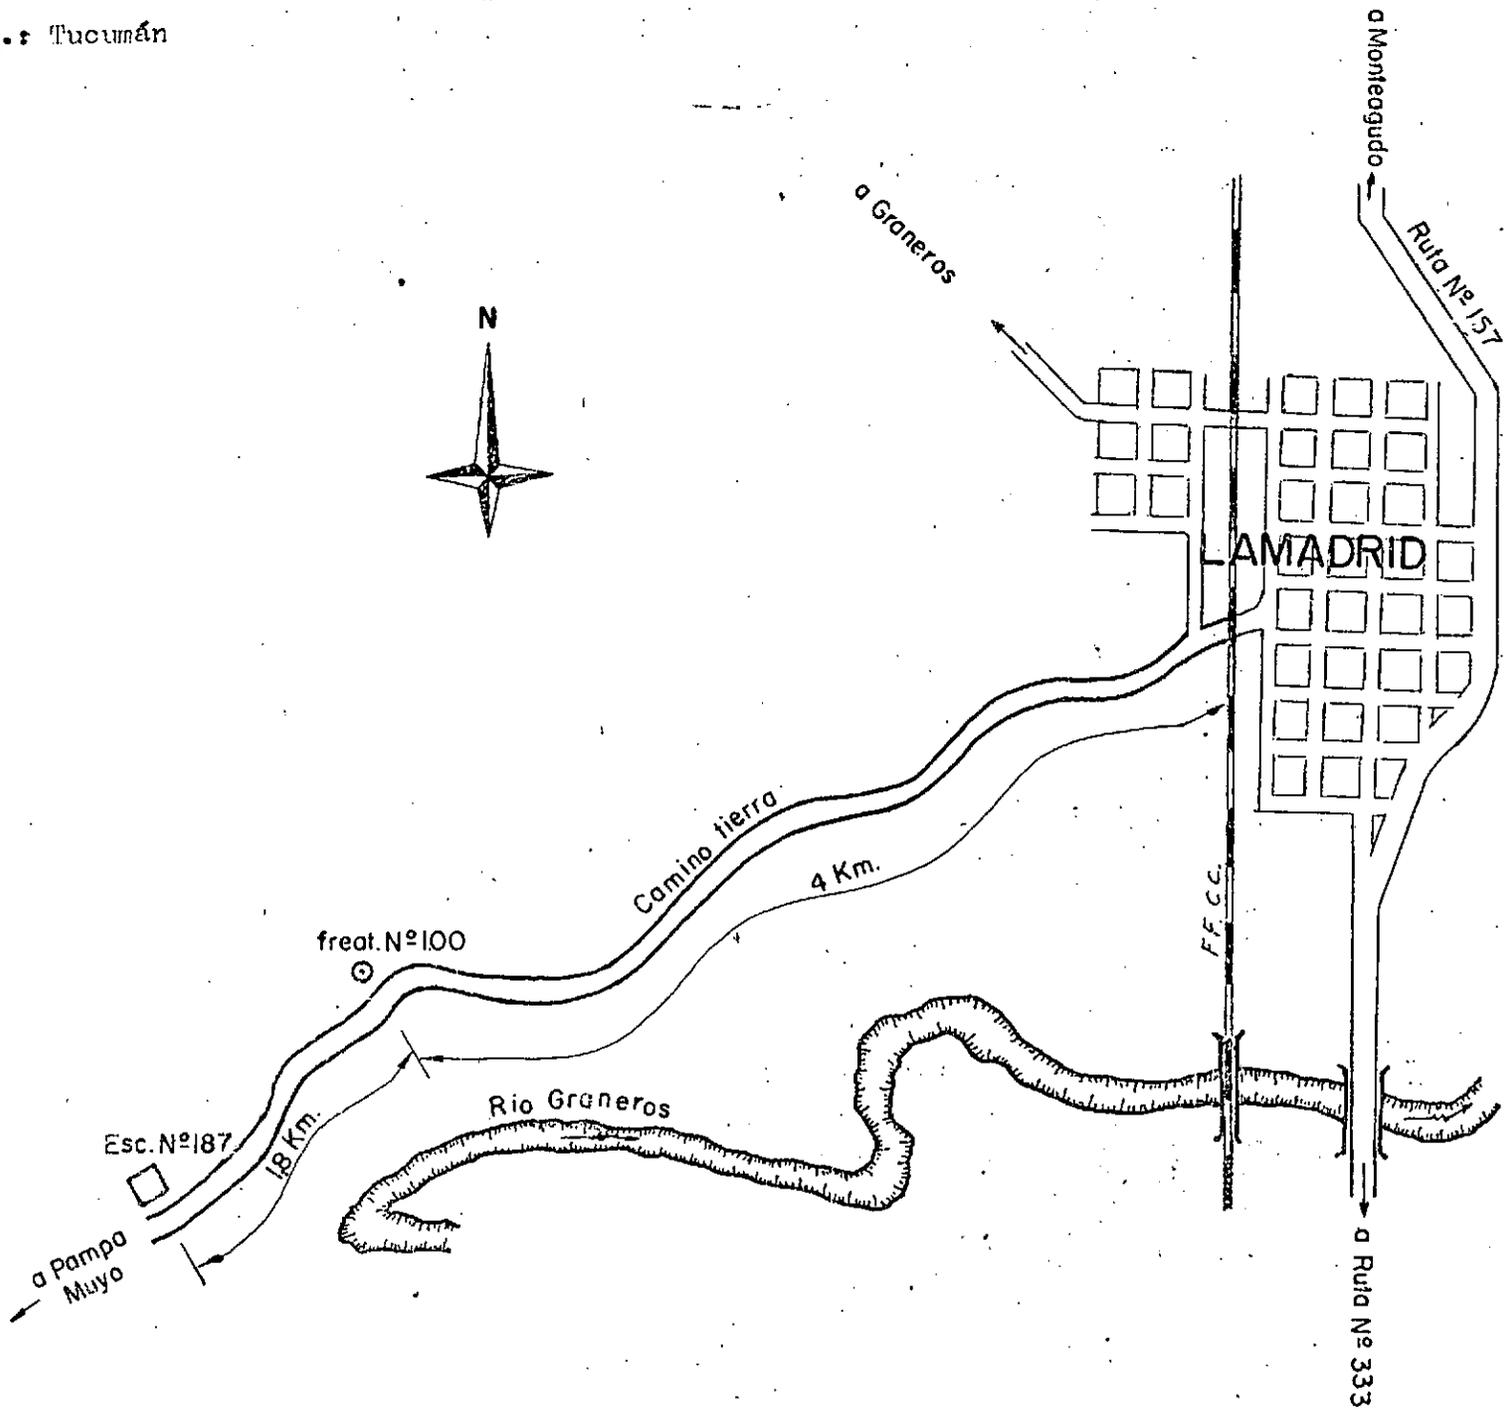
d) Referenciación del frea^tímetro: Una vez ubicado el lugar de instalación del pozo, se procedió a su identificación en el plano con su número correspondiente, correlativo con el avance de la ejecución de la red y su ubicación en el terreno se registró mediante un croquis detallado en el que figuran: caminos, viviendas cercanas, alambrados, distancias a poblaciones cercanas, a rutas importantes, etc. (Gráfico N° 2). Además, para poder reponerlo en caso de sustracción, se lo abalizó convenientemente a estacas o elementos fijos como postes de alambrados o árboles que se pintaron de color rojo. (Gráfico N° 2).

Los postes, estacaones o árboles de referencia que indican el lugar donde se encuentra el frea^tímetro, se pintaron de rojo en una franja de 30 cm., colocándose en blanco la sigla FOA y el número que le correspondía.

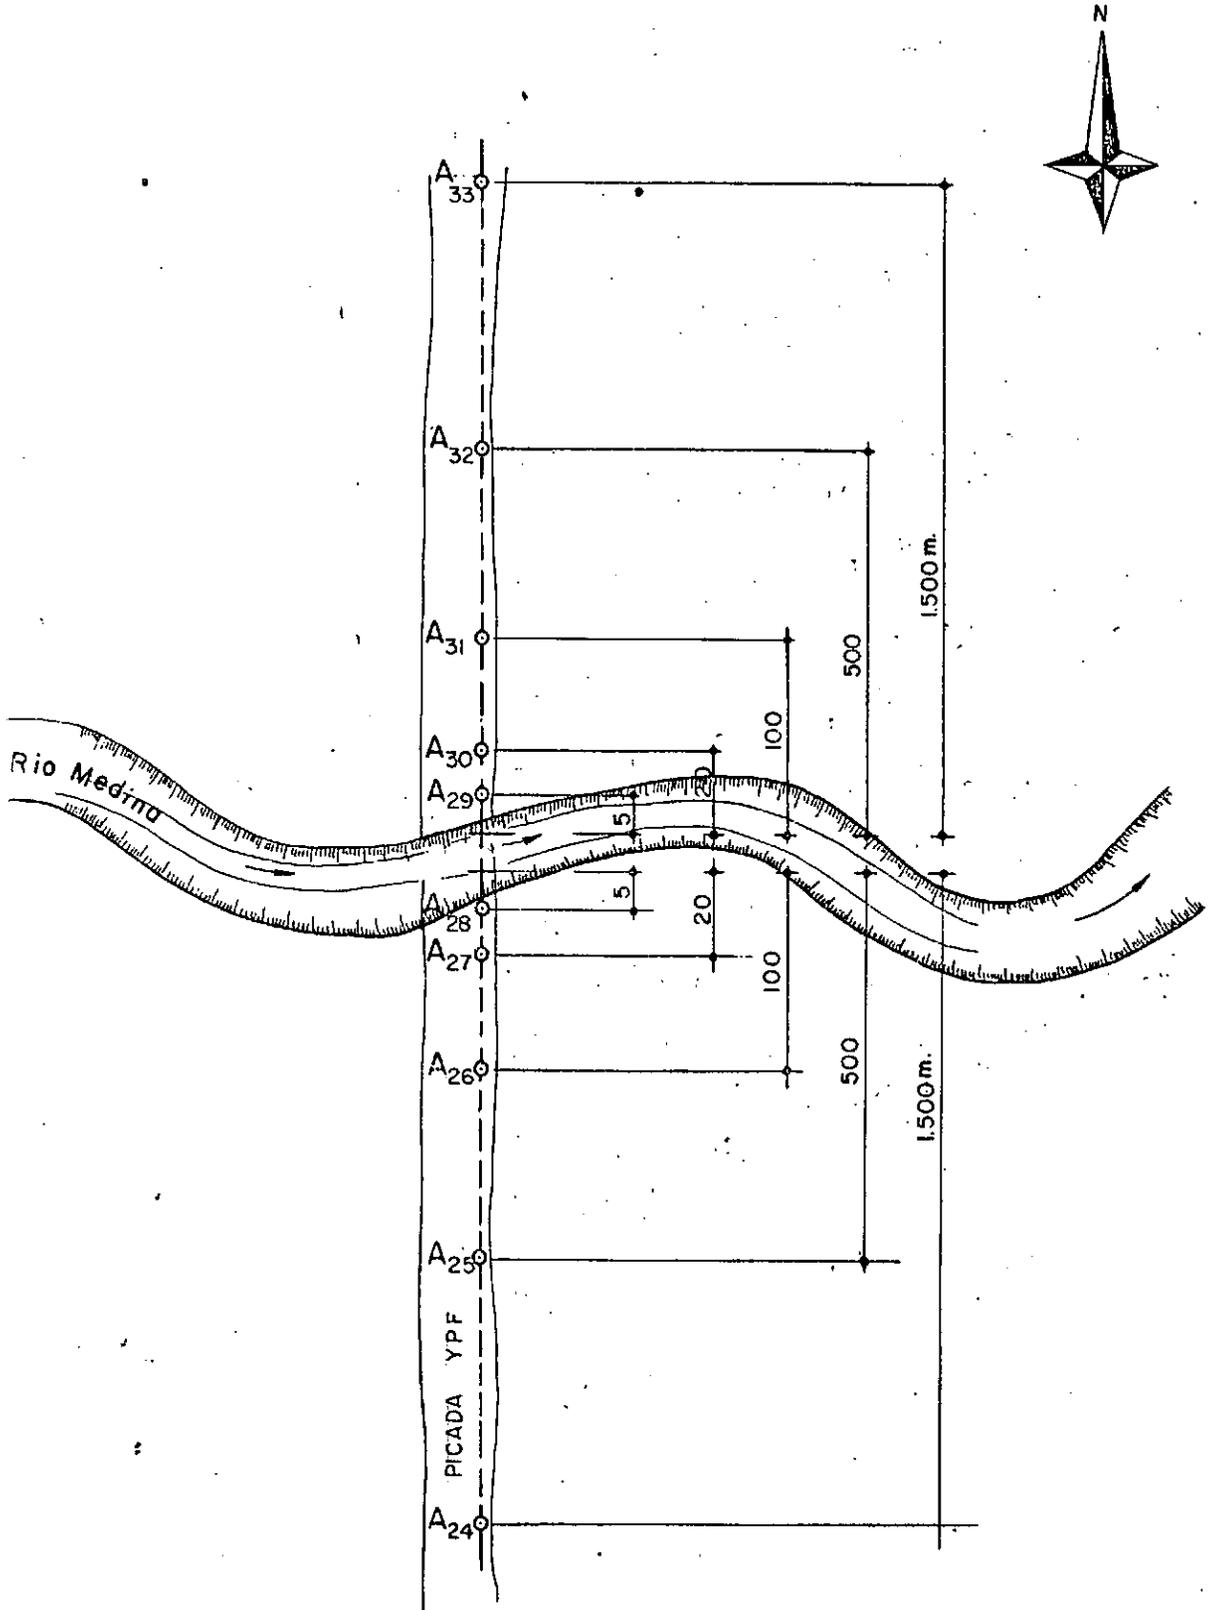
GRAFICO Nº 3

Se buscaba conocer, para distintas épocas estacionales, si los ríos son efluentes o influentes a la freática en las zonas extremas del área en estudio. Para ello se hicieron pozos con pala barreno, según líneas transversales a los mismos, con una disposición densificada en las cercanías del río y a mayor distancia entre sí a medida que se alejaban de él. (Gráfico N° 3).

Se trabajó en base a los accesos disponibles, así la transversal por la picada de YFF, denominada transversal "A", consiste en una sola línea de pozos que atraviesa el Río Graneros, el Arroyo Yana Mayo y los ríos Medina y Gastona conjuntamente, disponiendo los pozos hacia ambas márgenes de cada río, en progresiva: 0,00 (nivel pelo de agua en la orilla); 5,00 m.; 20,00 m.; 100,00 m.; 1.500,00 m. y punto medio entre ríos. Mientras que la otra transversal, denominada "B", ubicada aguas arriba de la "A" y hacia el oeste de la Ruta Nacional N° 157, no se pudo realizar siguiendo una misma recta por la imposibilidad de accesos y hubo que hacer transversales individuales para cada río con un secuencia de observaciones para ambas márgenes de: 0,00 m.; 5,00 m.; 20,00 m.; 100,00 m.; 300,00 m. y 600,00 m. Se midió, con respecto a puntos fijos de referencia, el nivel del pelo de agua en el río y el de la freática en cada pozo, dejándolos referenciados como en el caso de los freatómetros para poder llevar sus registros periódicos. Una vez que se haga la nivelación se trazarán los perfiles transversales altimétricos correspondientes. Por el momento, sólo se tienen las transversales y se registran periódicamente las variaciones de niveles; cuando pase la época lluviosa se podrán nivelar los mismos y después de un ciclo anual de observación obtener las primeras conclusiones.

Ubicación pozos barrenos en transversales a rios y arroyos

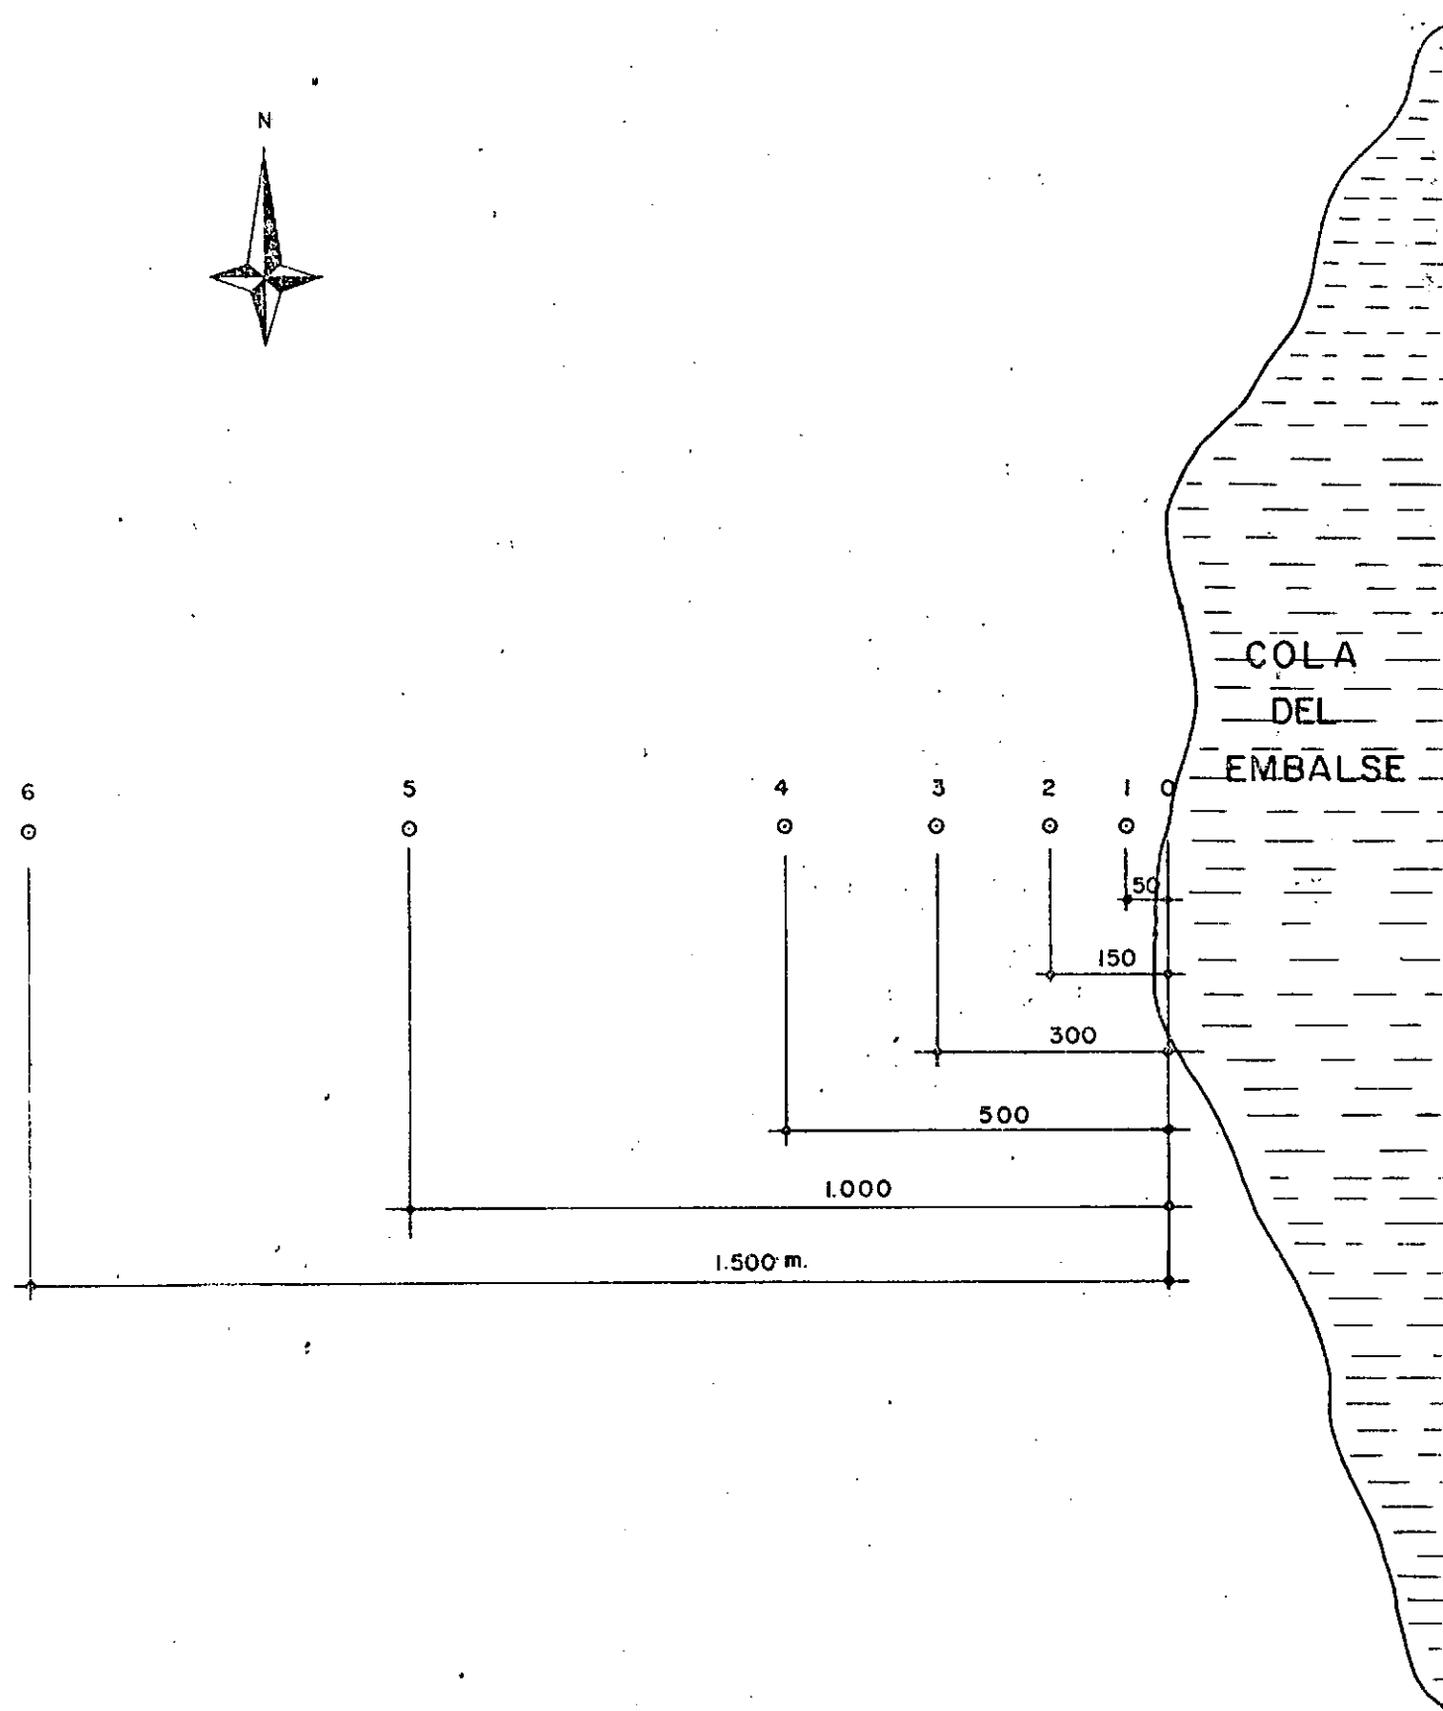
GRAFICO Nº 4

Donde en cada caso la disposición de los pozos se densificó a medida que se acercaban al pelo de agua del lago en la siguiente sucesión: 0,00 m. (pelo agua orilla lago); 50,00 m.; 150,00 m.; 300,00 m.; 500,00 m.; 1.000,00 m.; 1.500,00 m.; 2.000,00 m. y 3.000,00 m. (Gráfico N° 4).

En este caso se quiere evaluar hasta donde llega la influencia del embalse en lo que al ascenso freático se refiere para cada época estacional.

Ubicación pozos barrenos en transversales al lago

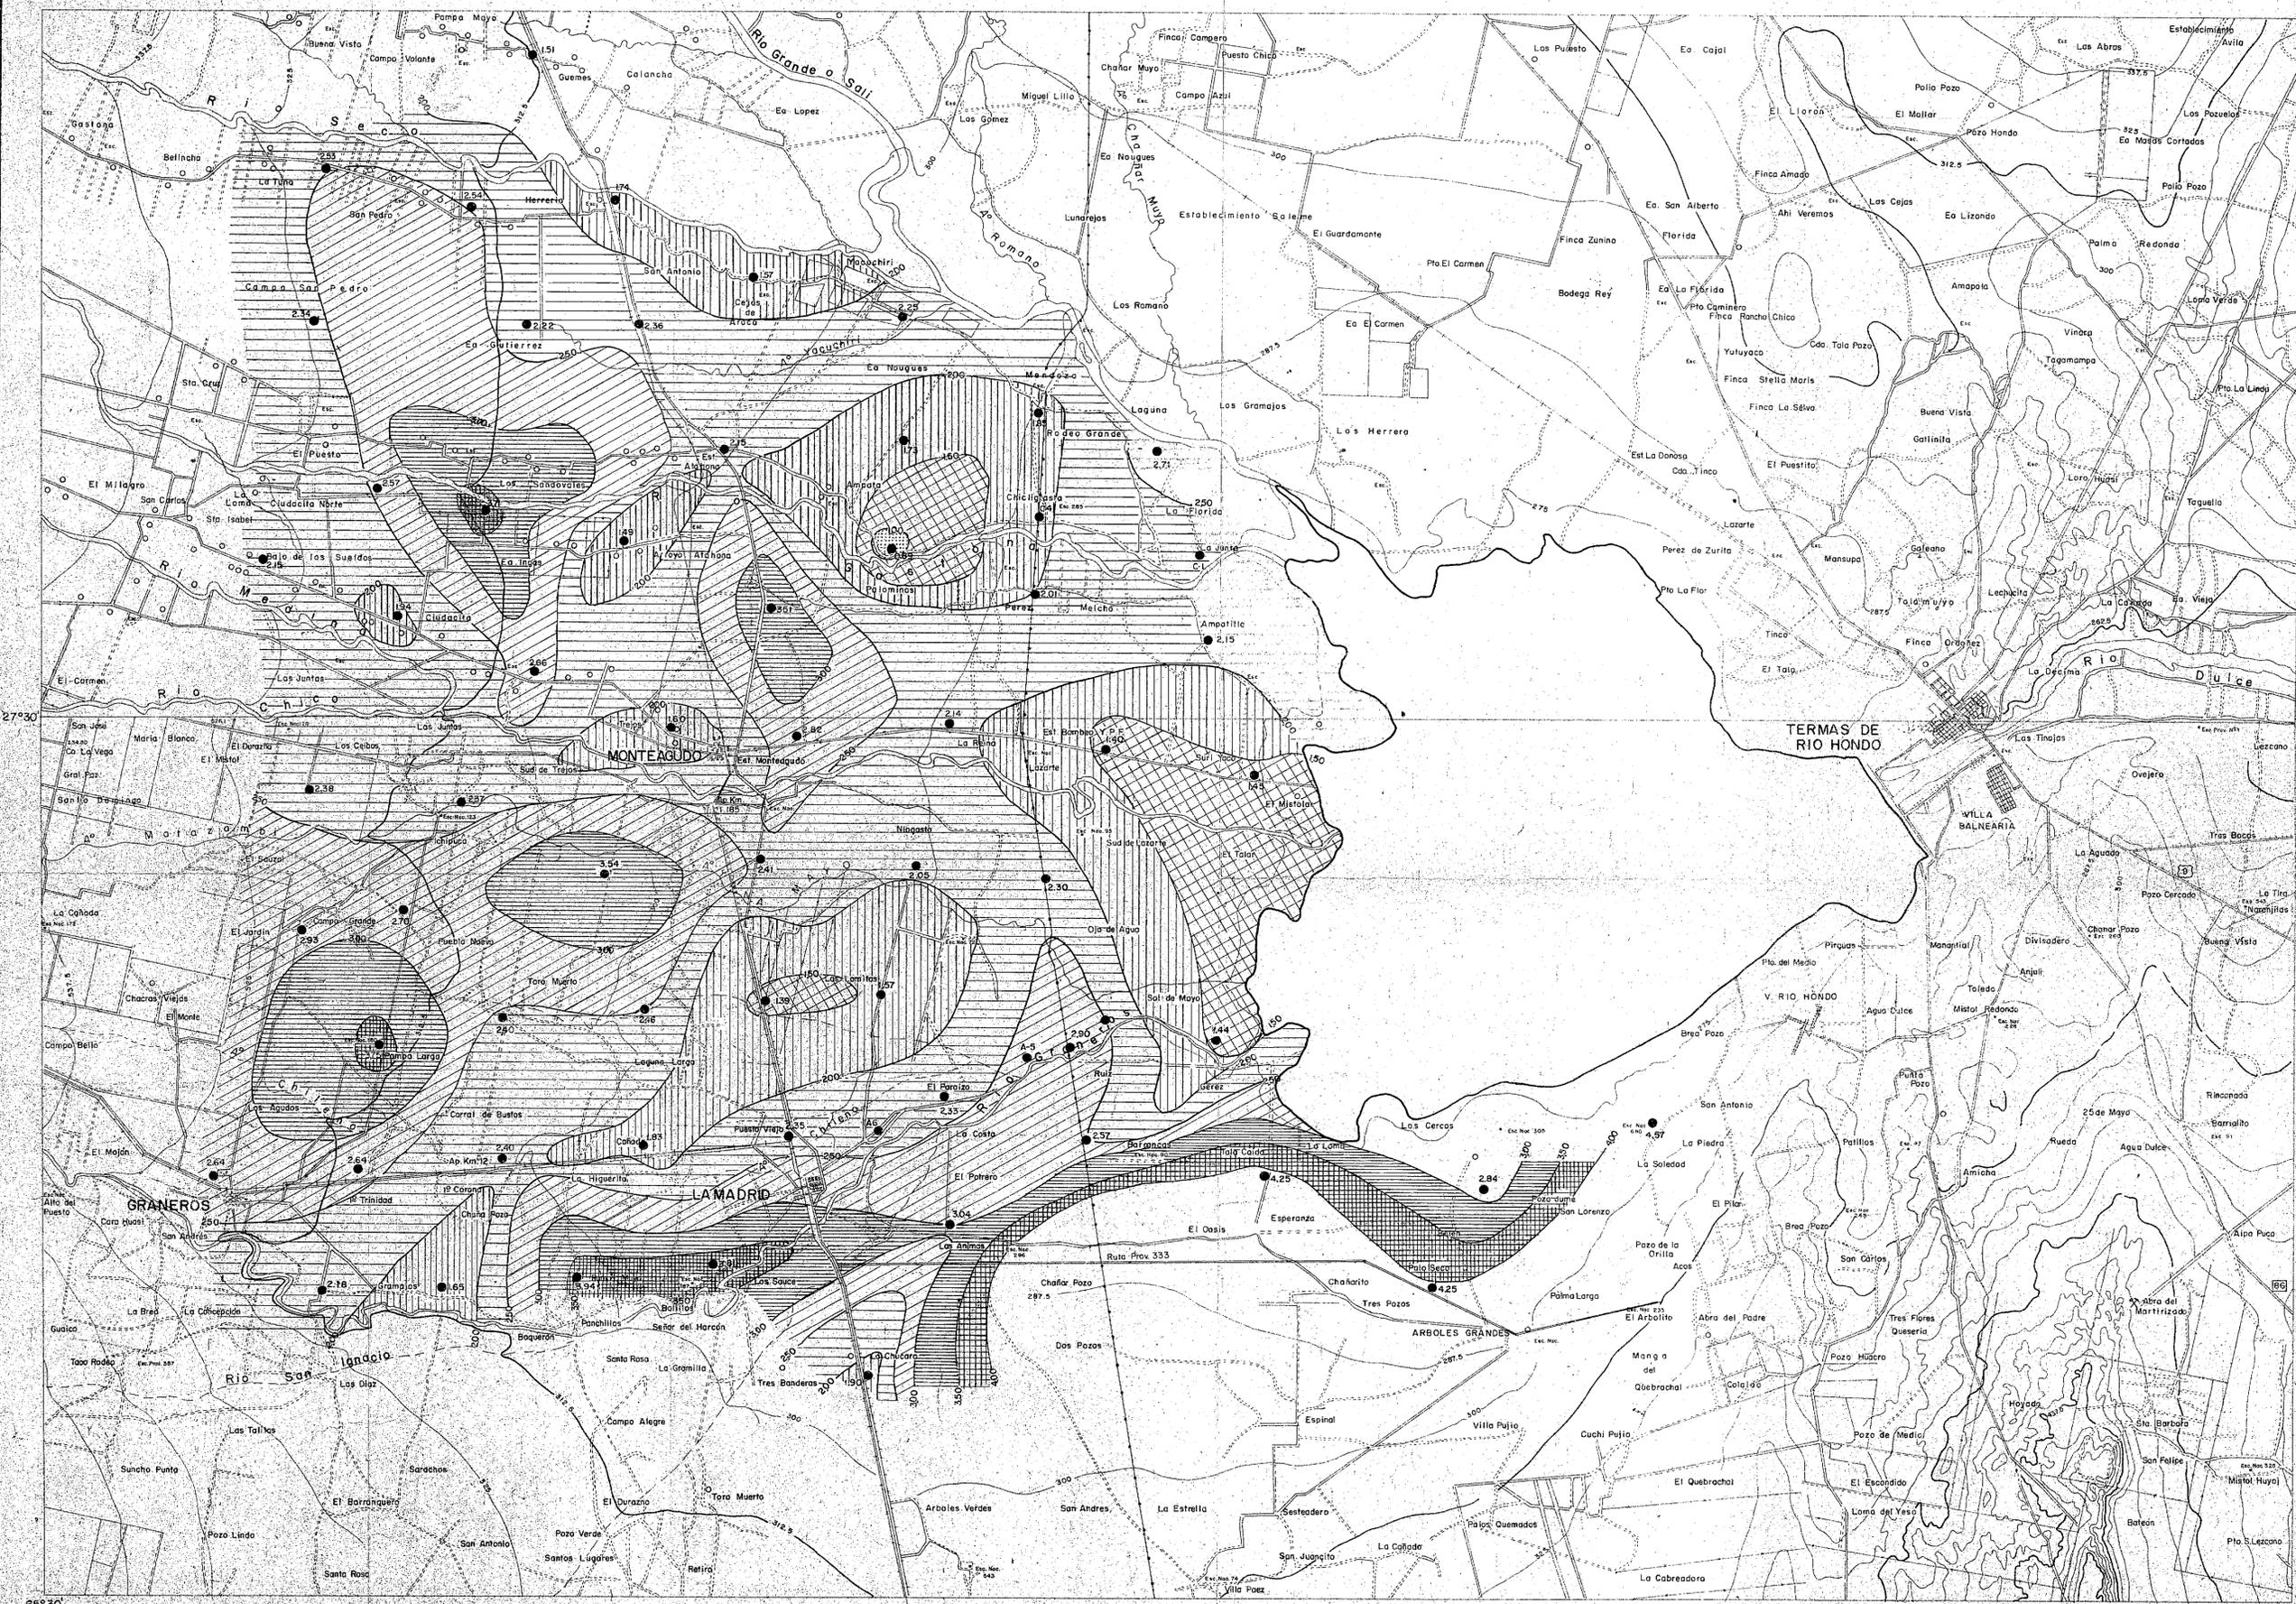
PLANO Nº 6

También se confeccionó un plano de isobatas -Plano N° 6 - para los registros de octubre del corriente año, con la actual red freaticométrica, en donde se observan las siguientes áreas afectadas:

Entre 0,00 y 0,50 m. de profundidad	0 ha.	=	0 %
Entre 0,50 y 1,00 m. de profundidad	100 ha.	=	0,1%
Entre 1,00 y 1,50 m. de profundidad	6.300 ha.	=	5,8%
Entre 1,50 y 2,00 m. de profundidad	17.970 ha.	=	16,4%
Entre 2,00 y 2,50 m. de profundidad	43.700 ha.	=	39,7%
Entre 2,50 y 3,00 m. de profundidad	26.300 ha.	=	24 %
Entre 3,00 y 3,50 m. de profundidad	13.400 ha.	=	12 %
Entre 3,50 y 4,00 m. de profundidad	2.230 ha.	=	2 %
Más de 4,00 m. de profundidad	0 ha.	=	0 %
<hr/>			
Total	110.000 ha.	=	100 %

Lo que indica que para este mes se tiene un 22,3% del área total observada, con problemas de drenaje por elevación de la napa freática (entre 0,00 y 2,00 m. de profundidad) y solo un 0,1% entre 0,00 y 1,00 m. de profundidad.

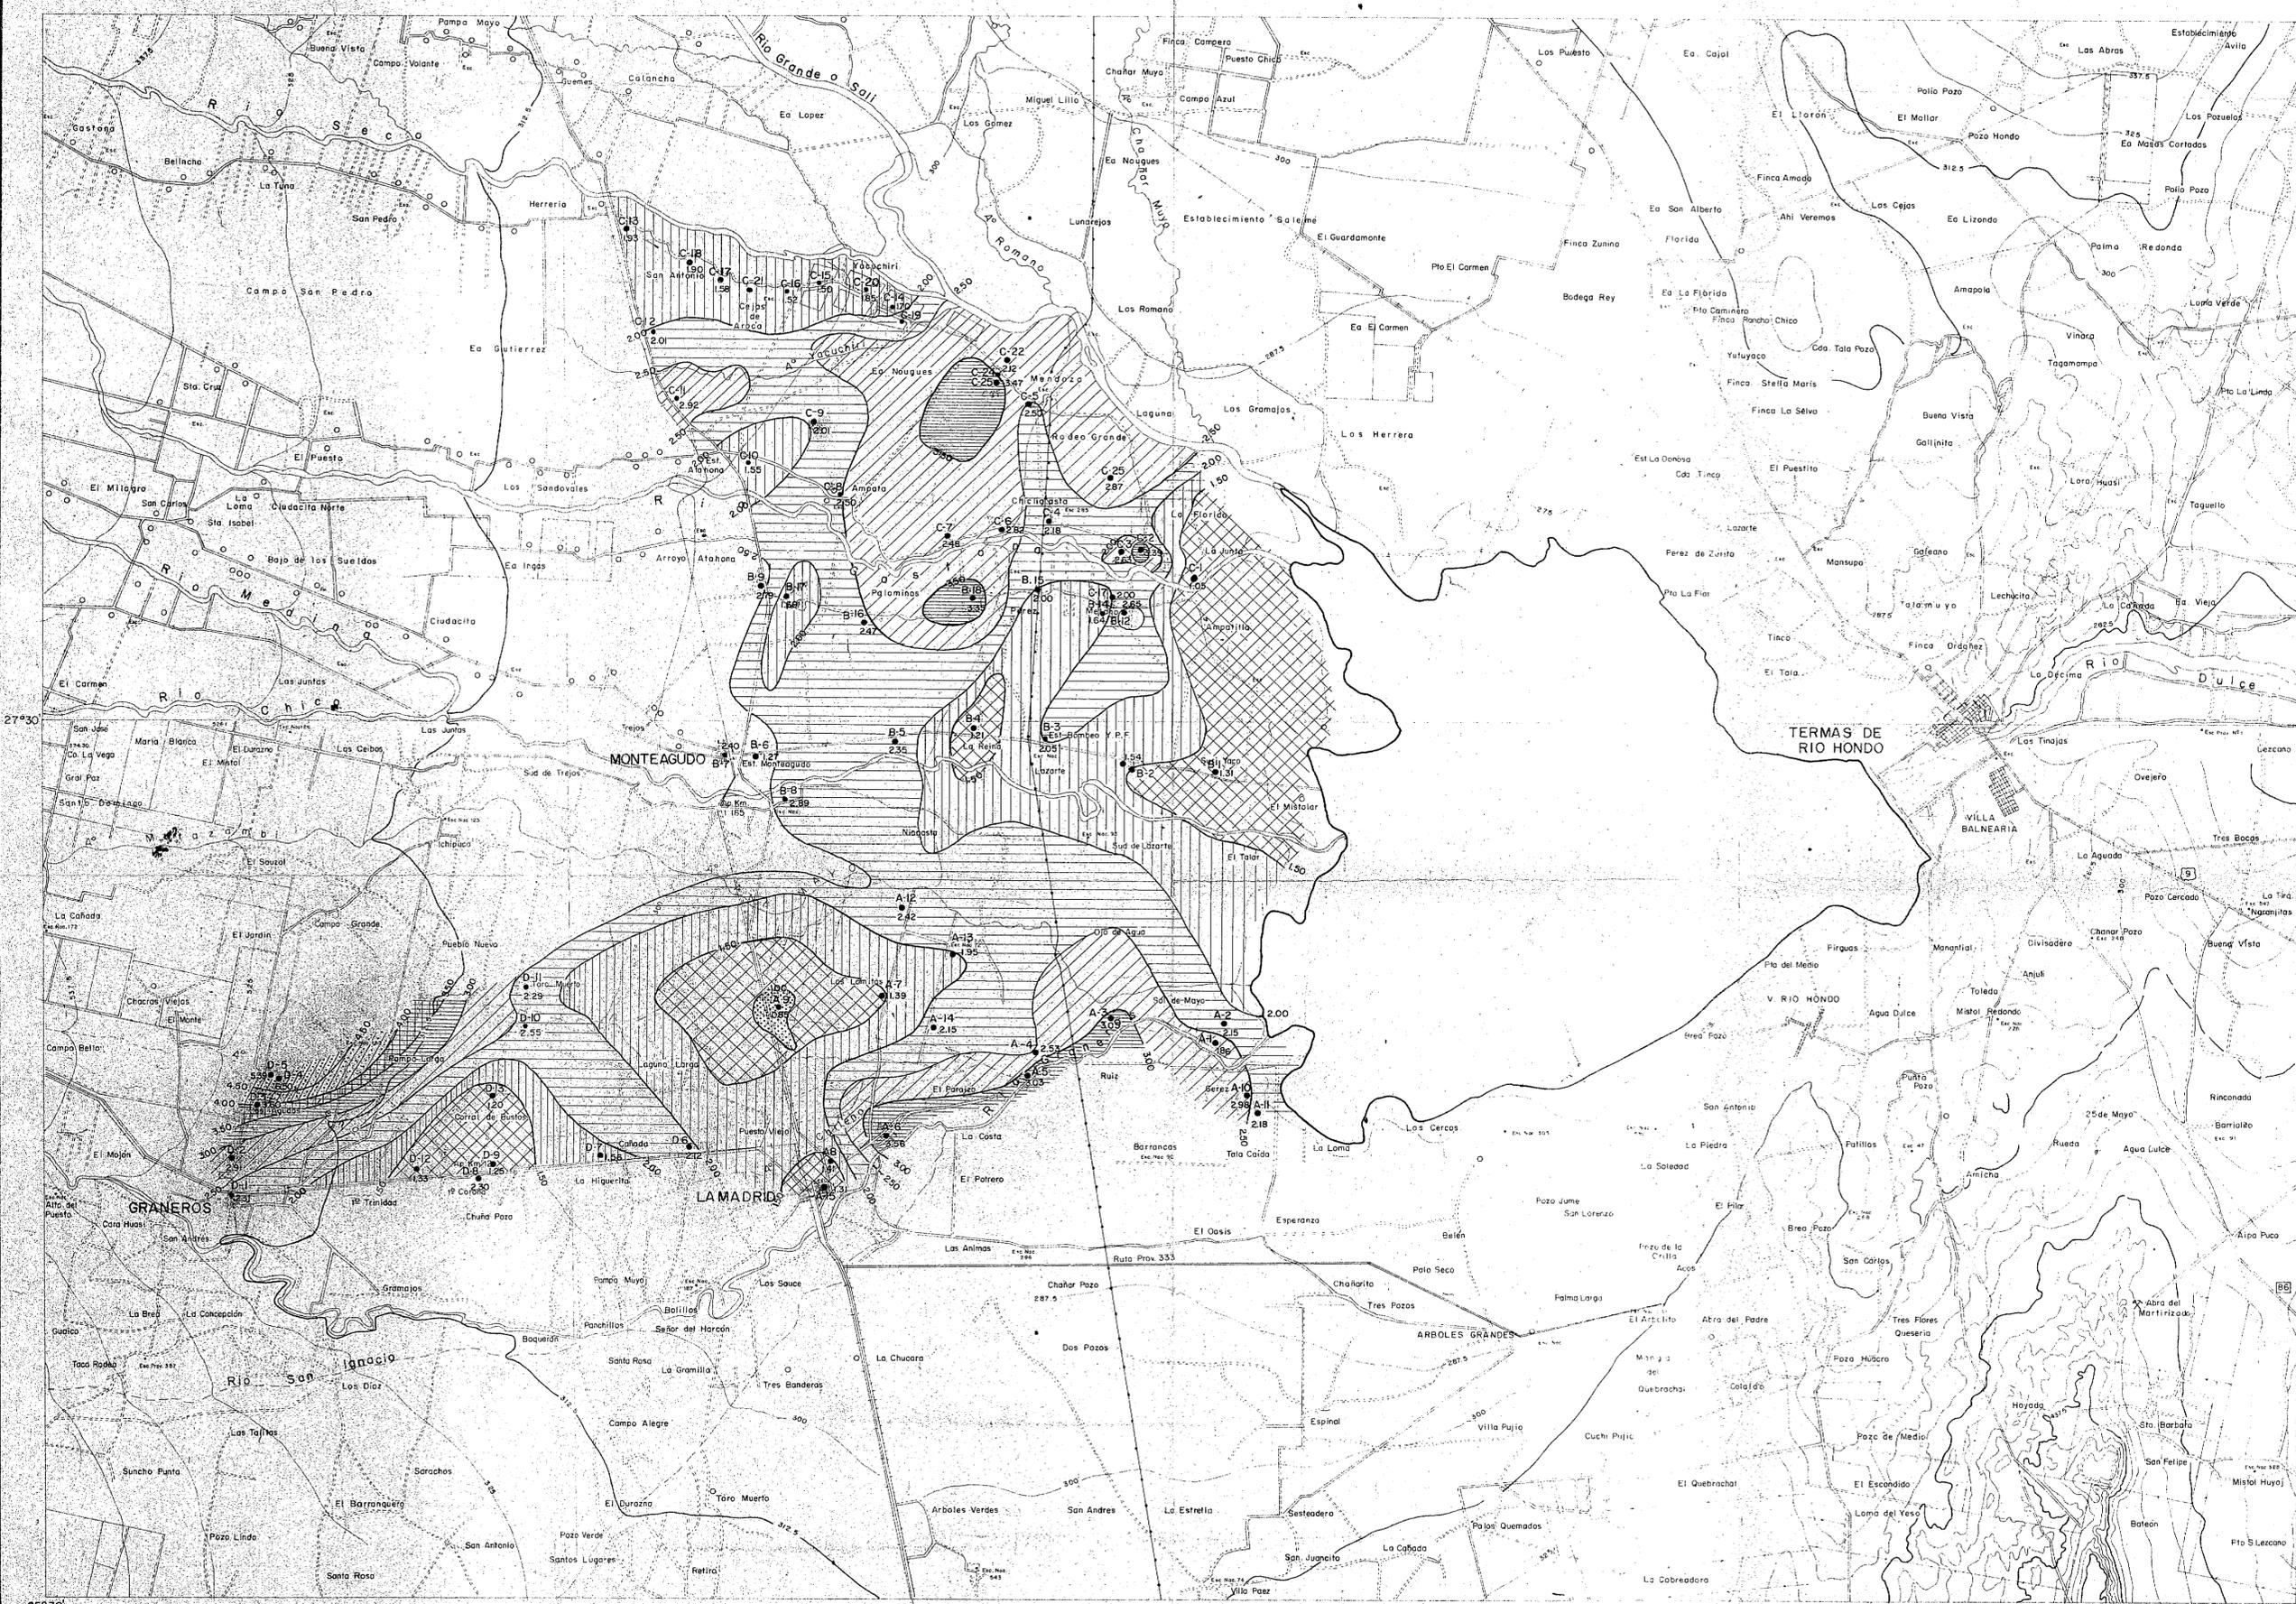
PLANO N° 5

Los valores para la situación de máximo descenso freático, correspondiente al mes de noviembre de 1978, son:

Entre 0,00 y 0,50 m. de profundidad	0 ha.	=	0 %
Entre 0,50 y 1,00 m. de profundidad	200 ha.	=	0,3 %
Entre 1,00 y 1,50 m. de profundidad	7.300 ha.	=	12 %
Entre 1,50 y 2,00 m. de profundidad	15.000 ha.	=	24,3 %
Entre 2,00 y 2,50 m. de profundidad	25.000 ha.	=	40,5 %
Entre 2,50 y 3,00 m. de profundidad	11.000 ha.	=	17,8 %
Entre 3,00 y 3,50 m. de profundidad	2.500 ha.	=	4 %
Entre 3,50 y 4,00 m. de profundidad	250 ha.	=	0,4%
Más de 4,00 m. de profundidad	450 ha.	=	0,7%

Del análisis de los datos de nivel freático, que figuran en el Anexo 2, se confeccionaron los planos de isofreáticas (isobatas) para las situaciones críticas observadas. (Plano N° 4 y Plano N° 5).

Tenemos entonces, para la época de máximo ascenso un 28,4% del área estudiada con presencia freática entre 0,00 y 1,00 m. de profundidad y un 85,2% entre 0,00 y 2,00 m. y para la época de máximo descenso un 0,3% del área entre 0,00 y 1,00 m. y un 36,6% entre 0,00 y 2,00 m., de donde surge que el área afectada por problemas de drenaje (entre 0,00 y 2,00 m. de profundidad) se incrementó desde fines de la época seca a fines de la lluviosa en un 48,6%, lo que indica además que la situación se agrava principalmente por la recarga de precipitaciones.
