INVESTIGACION DE LA FREATICA

Area: PERILAGO DE RIO HONDO

PROYECTO NOA HIDRICO
SEGUNDA FASE

Realizado por: Carlos Enrique Cerezo
Ingeniero Civil

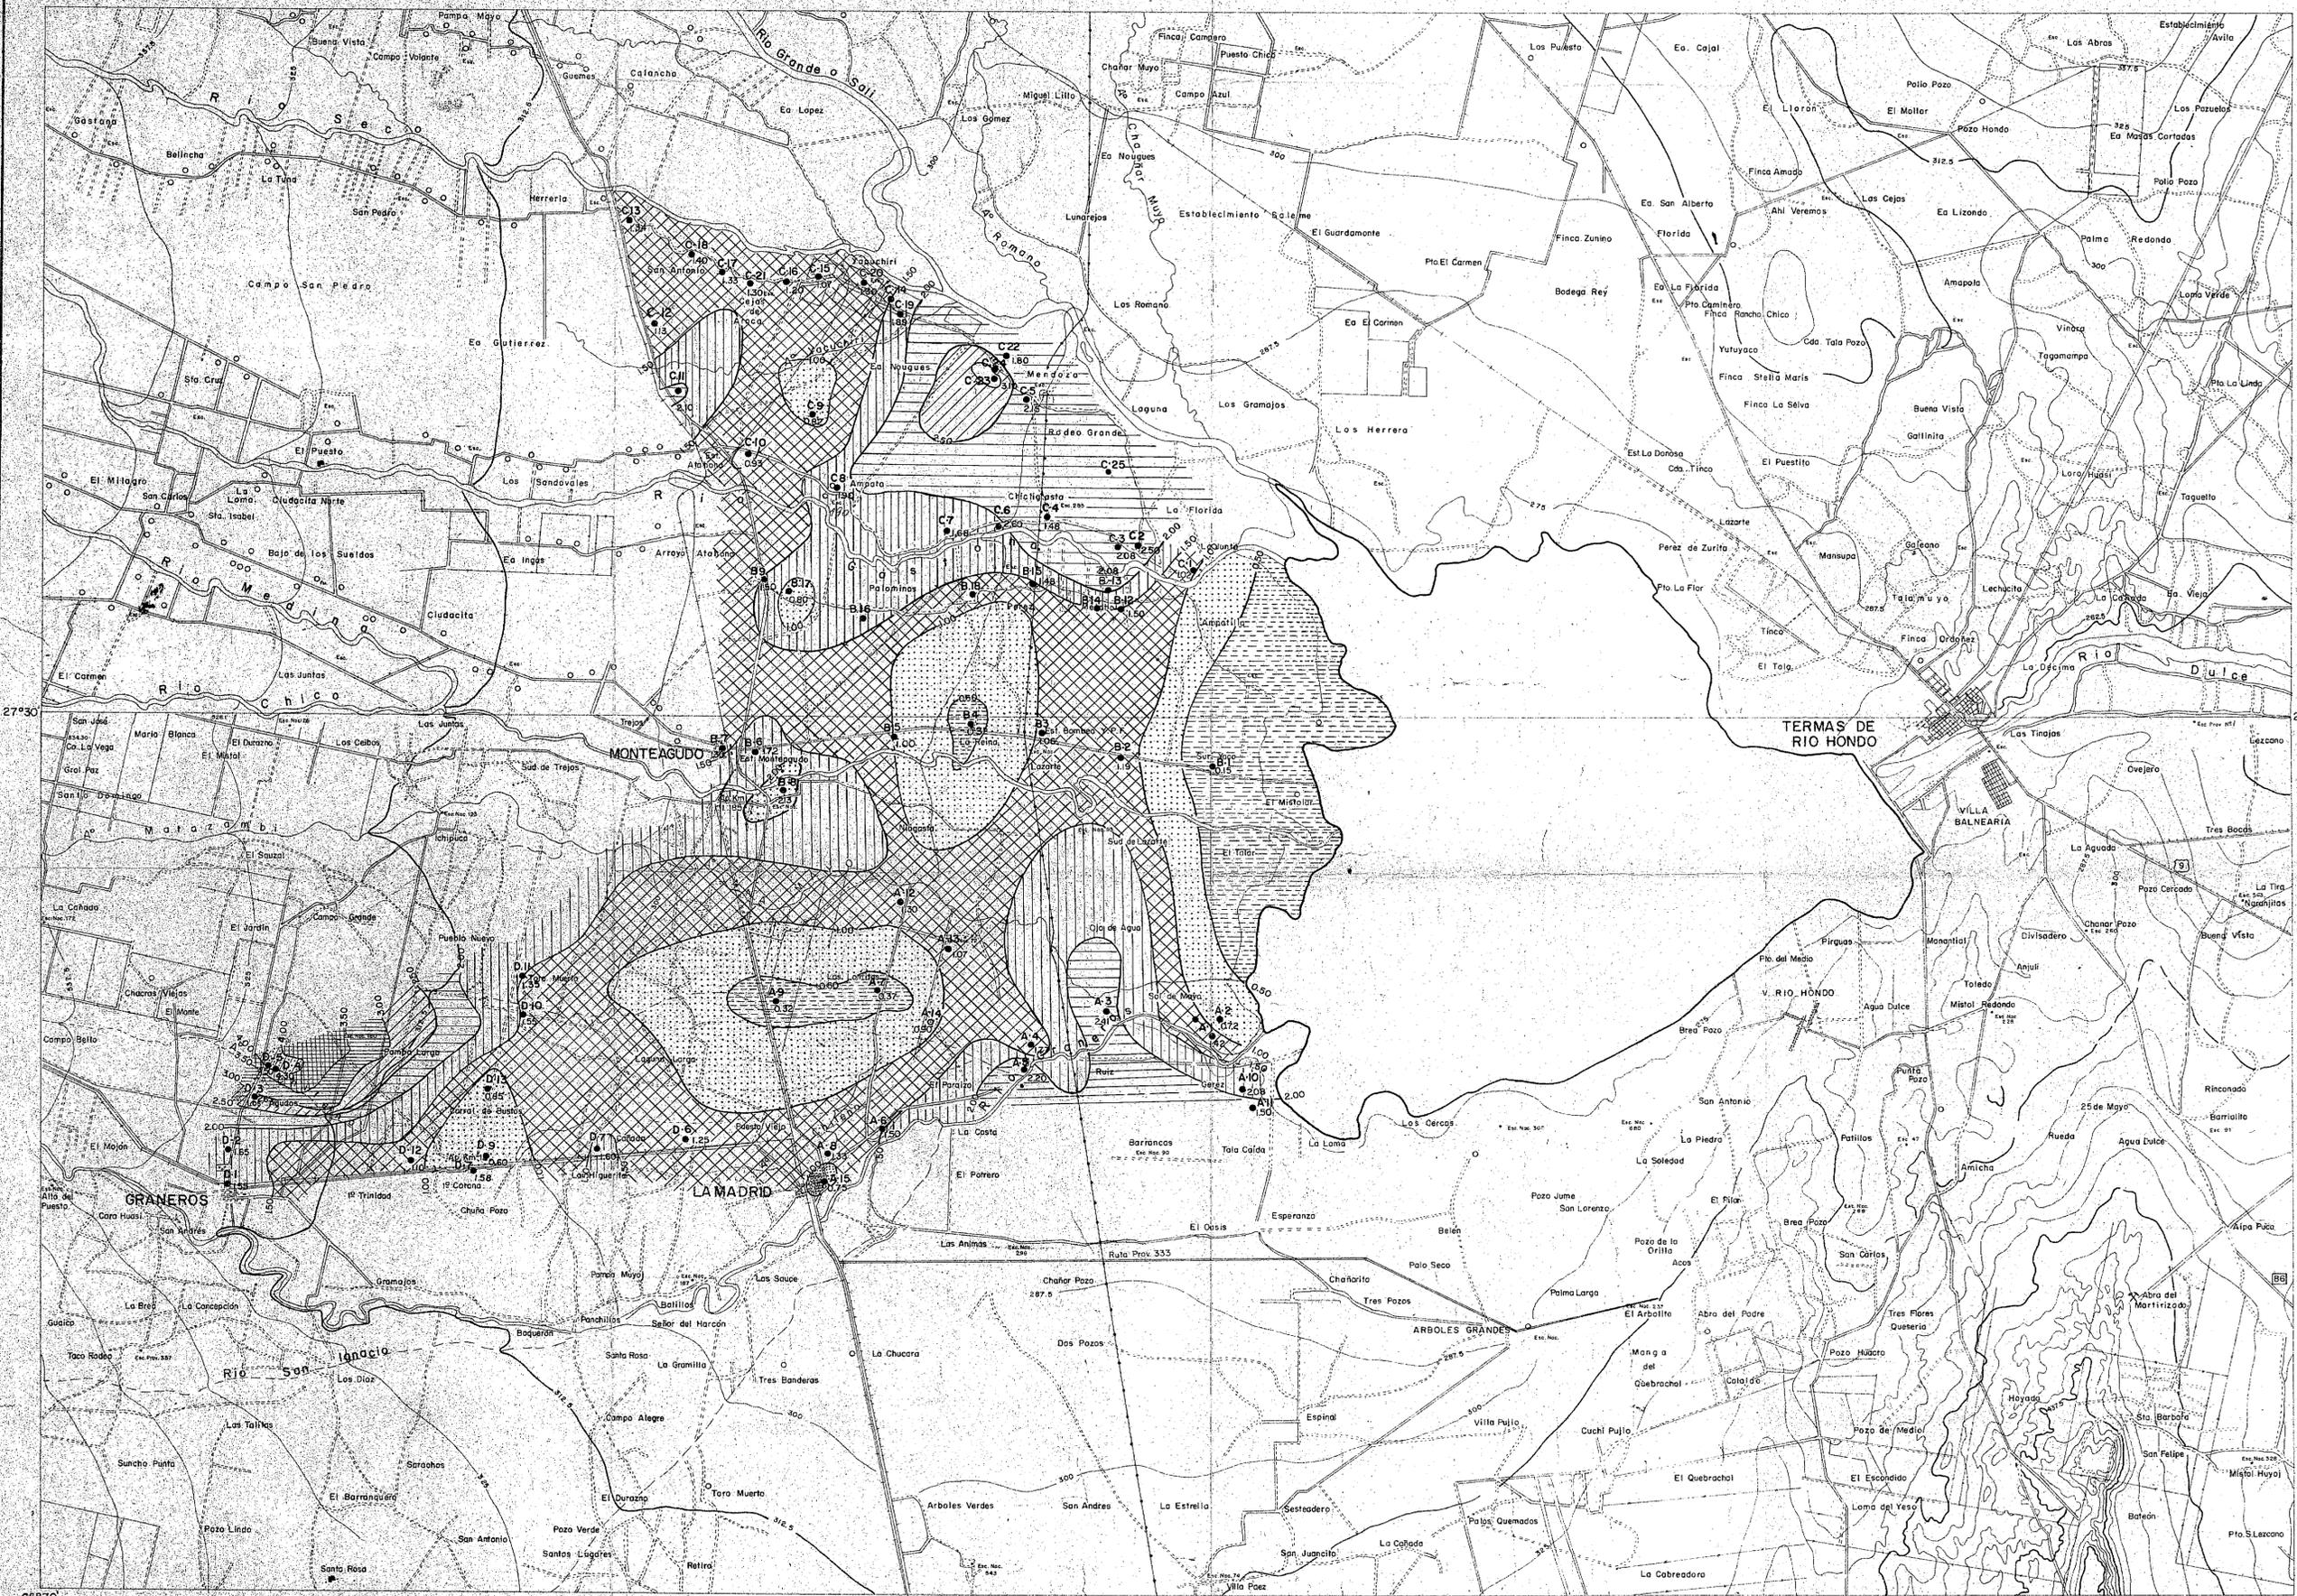
PLANO Nº 4

Donde se observan para la situación de máximo ascenso freático, correspondiente a Julio de 1979, los siguientes valores aproximados de superficies afectadas:

Entre 0,00 y 0,50 m. de profundidad	6.000 ha.	=	9,8%
Entre 0,50 y 1,00 m. de profundidad	11.500 ha.	=	18,6%
Entre 1,00 y 1,50 m. de profundidad	21.500 ha.	=	34,8%
Entre 1,50 y 2,00 m. de profundidad	13.500 ha.	=	22,0%
Entre 2,00 y 2,50 m. de profundidad	6.900 ha.	=	11,2%
Entre 2,50 y 3,00 m. de profundidad	1.300 ha.	=	2,1%
Entre 3,00 y 3,50 m. de profundidad	530 ha.	=	0,8%
Entre 3,50 y 4,00 m. de profundidad	400 ha.	=	0,6%
Más de 4,00 m. de profundidad	70 ha.	=	0,1%

Del análisis de los datos de nivel freático, que figuran en el Anexo 2, se confeccionaron los planos de isofreáticas (isobatas) para las situaciones críticas observadas. (Plano N° 4 y Plano N° 5).

Tenemos entonces, para la época de máximo ascenso un 28,4% del área estudiada con presencia freática entre 0,00 y 1,00 m. de profundidad y un 85,2% entre 0,00 y 2,00 m. y para la época de máximo descenso un 0,3% del área entre 0,00 y 1,00 m. y un 36,6% entre 0,00 y 2,00 m., de donde surge que el área afectada por problemas de drenaje (entre 0,00 y 2,00 m. de profundidad) se incrementó desde fines de la época seca a fines de la lluviosa en un 48,6%, lo que indica además que la situación se agrava principalmente por la recarga de precipitaciones.

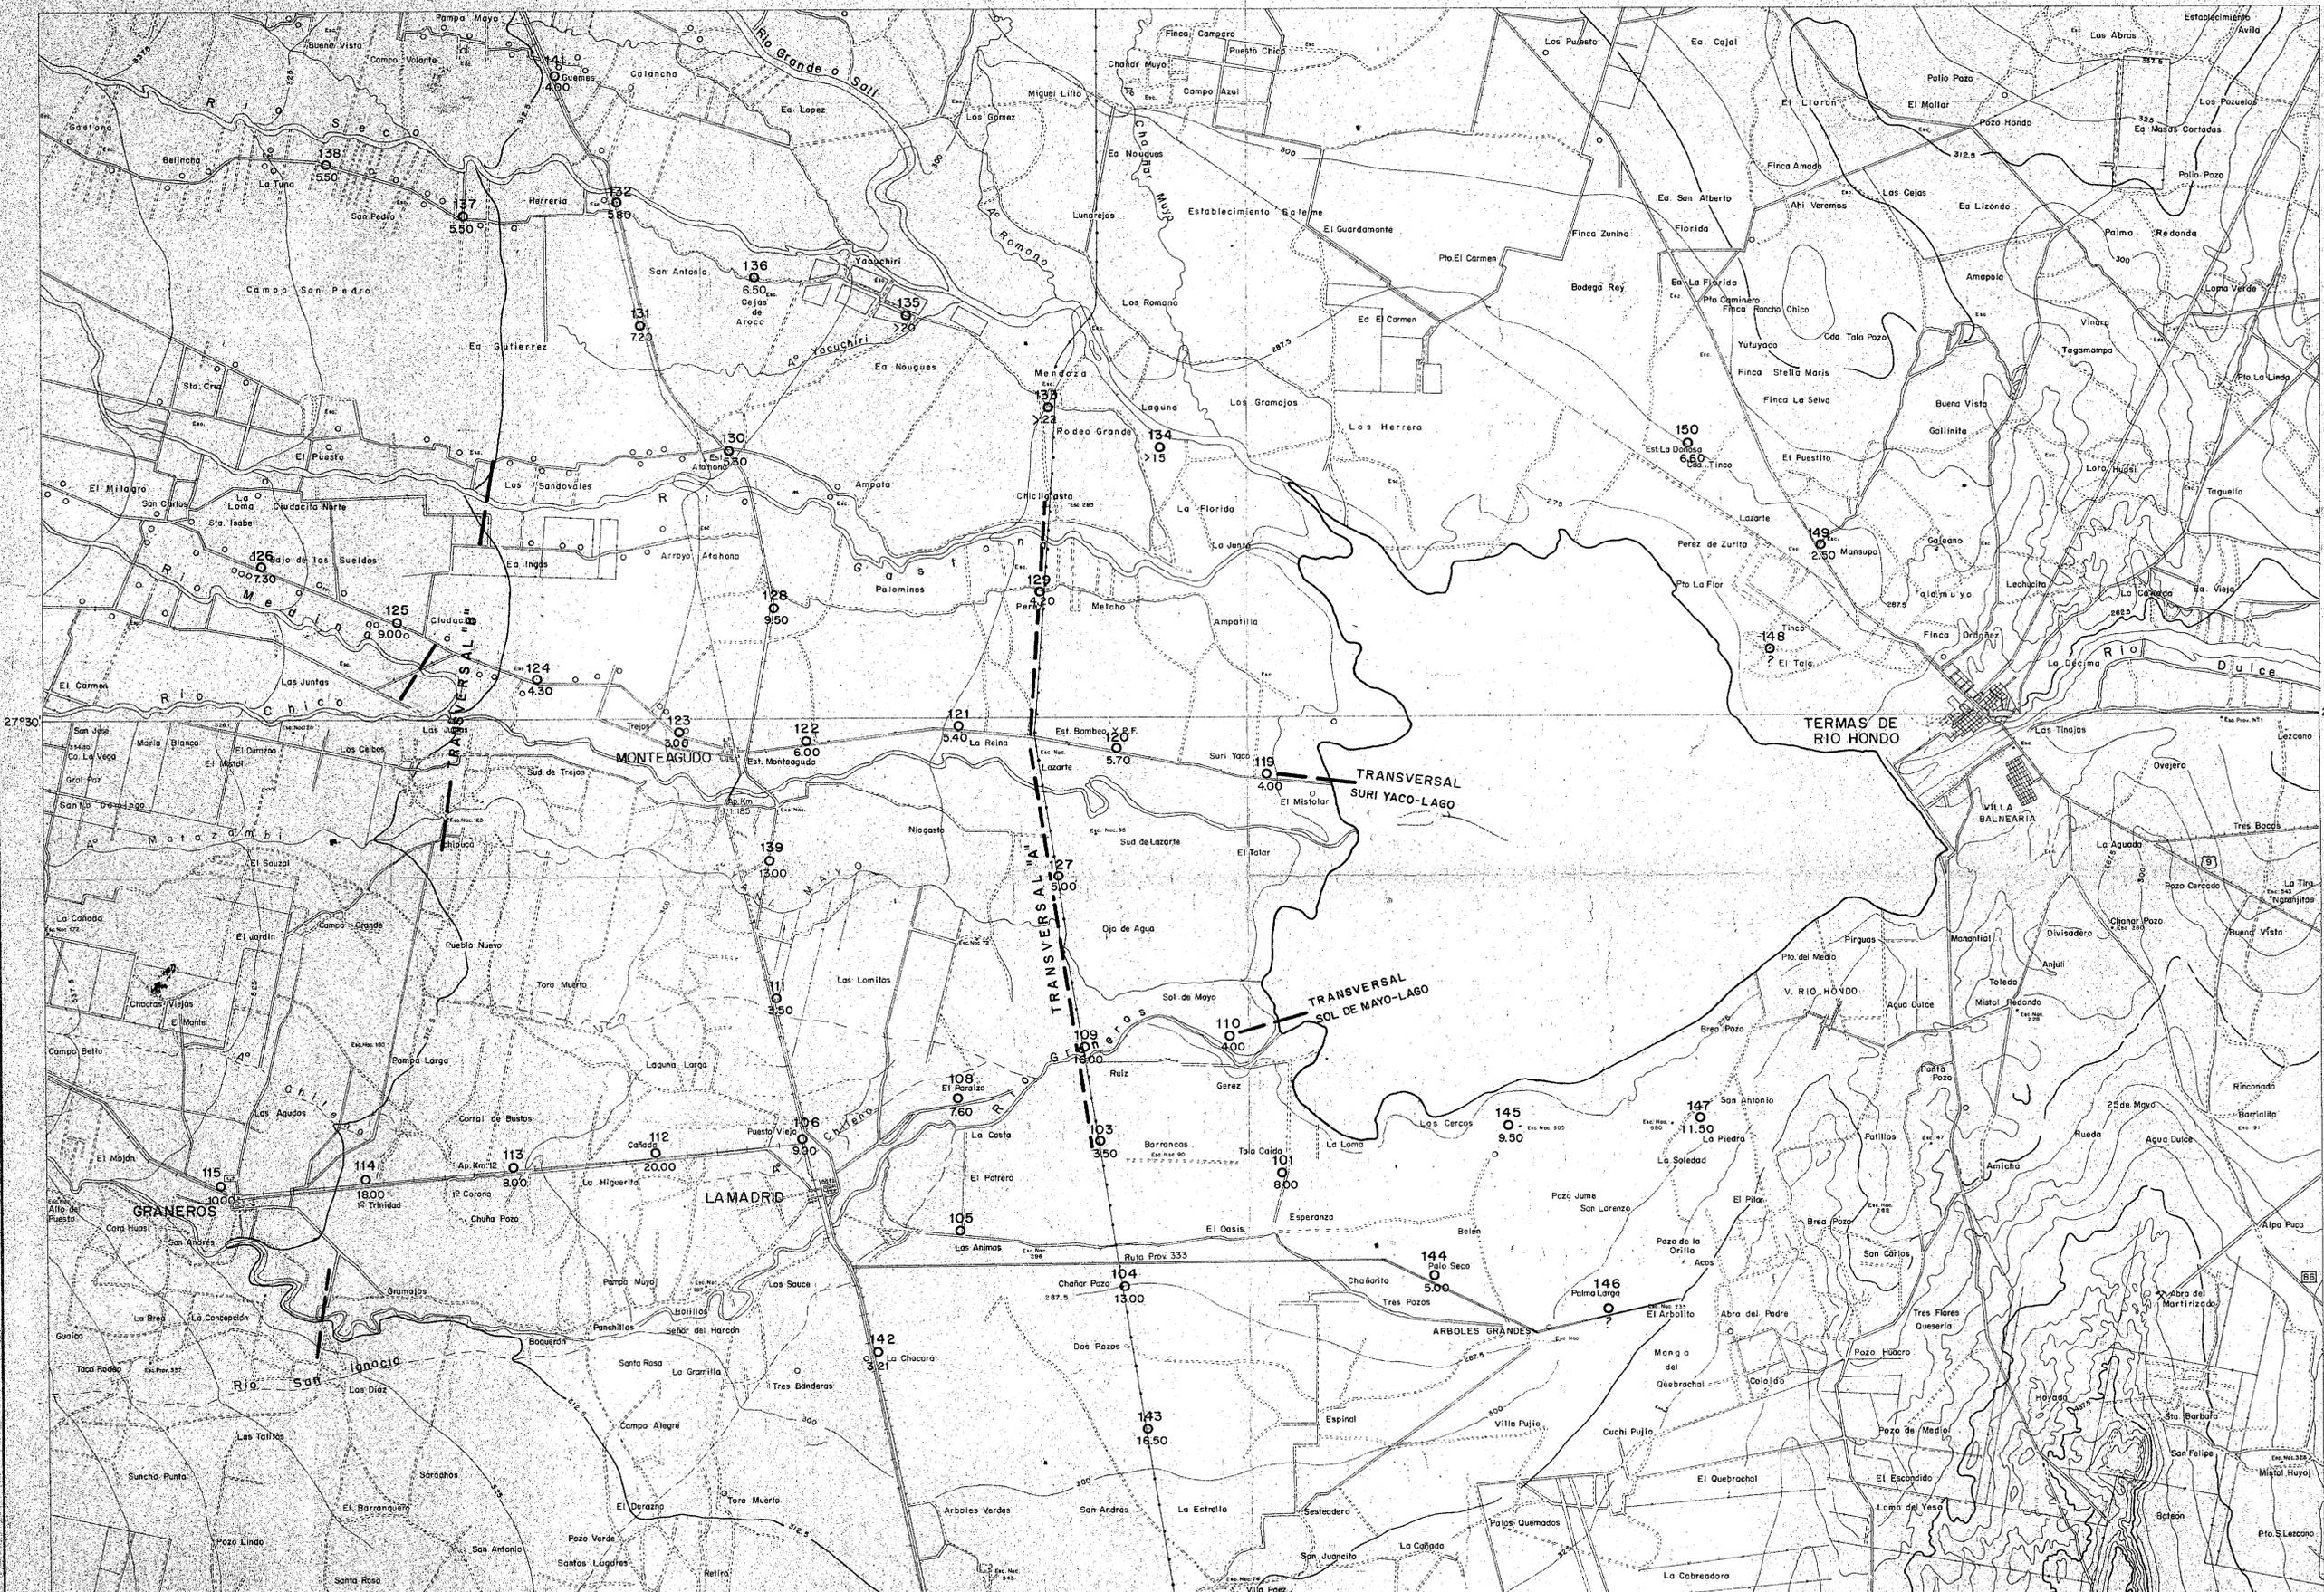
PLANO Nº 3

La tarea se efectuó siguiendo tres transectas y con una equidistancia de 5 Km. entre perforaciones como se muestra en el Plano N° 3.

- 1°) en correspondencia con la picada de YPF, ubicada aproximadamente a 10 Km. hacia el este de la Ruta Nacional N° 157, y
- 2°) en correspondencia con los accesos disponibles a los ríos, entre 10 y 17 Km. hacia el oeste de la Ruta Nacional N° 157, según se muestra en el Plano N° 3.
