I. INTRODUCCION

El presente estudio tuvo como objetivo fundamental localizar mediante la fotointerpretación y el / respectivo control de campo, la red hidrográfica fósil, las características morfológicas de los cauces de los ríos Namby-Saladillo, las divagaciones de los mismos a través de su historia geológica, sus probables interconexiones y la zona donde se unía al río Dulce. Además, determinar la dinámica de las corrientes fluviales y facilitar el trabajo de las comisiones topográficas en campaña.

CONSEJO FEDERAL DE INVERSIONES CONVENIO BAJOS SUBMERIDIONALES
 PROVINCIA DE SGO. DEL ESTERO SUBSISTEMA SGO. DEL ESTERO

**SUBPROYECTO SALINAS
 DE AMBARGASTA**

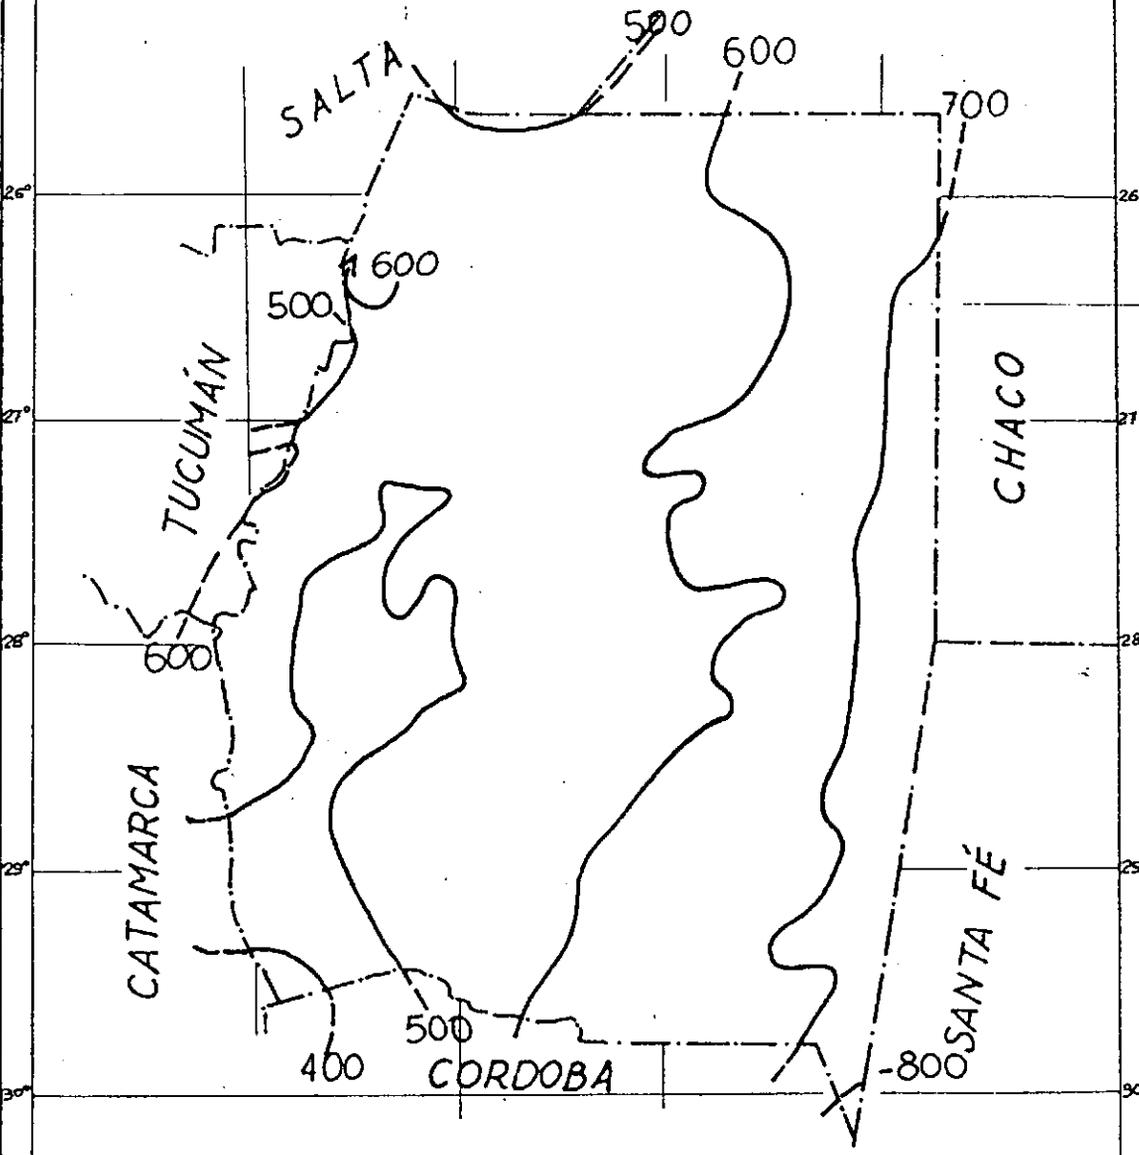
LLUVIA MEDIA ANUAL

~ 500 = Isohieta en milímetros

Serie de observaciones usada: fundamentalmente los 30 años 1921-1950

Puede observarse que el promedio anual de lluvias varía entre 445 mm en Recreo (Catamarca) y / 554 mm en Santiago del Estero (Capital). Los meses más lluviosos coinciden con el período estival, / que comienza en Octubre y termina en el mes de Ma-yo. Las precipitaciones invernales son reducidas, correspondiendo por este motivo, al régimen de lluvias de tipo monzónico. Existe una estación seca / que comprende Junio, Julio y Agosto.

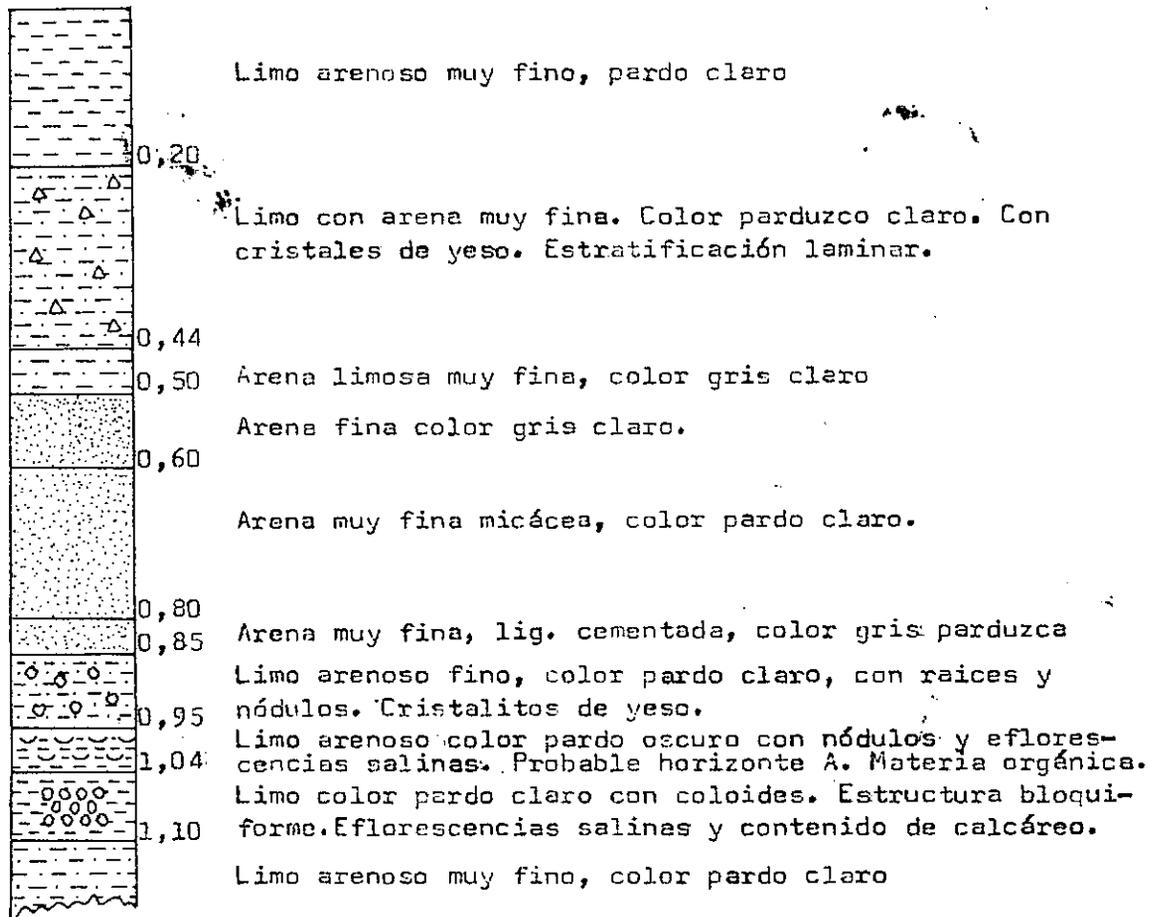
PERFIL N° 1 ALBARDON RIO NAMBY

ESCALA VERTICAL 1:10

A 1 m de profundidad aparece un horizonte A de color pardo oscuro, seguido de un horizonte B pardo claro con mayor contenido de coloides, hasta pasar a un limo arenoso muy fino. (Ver Perfil N° 1).

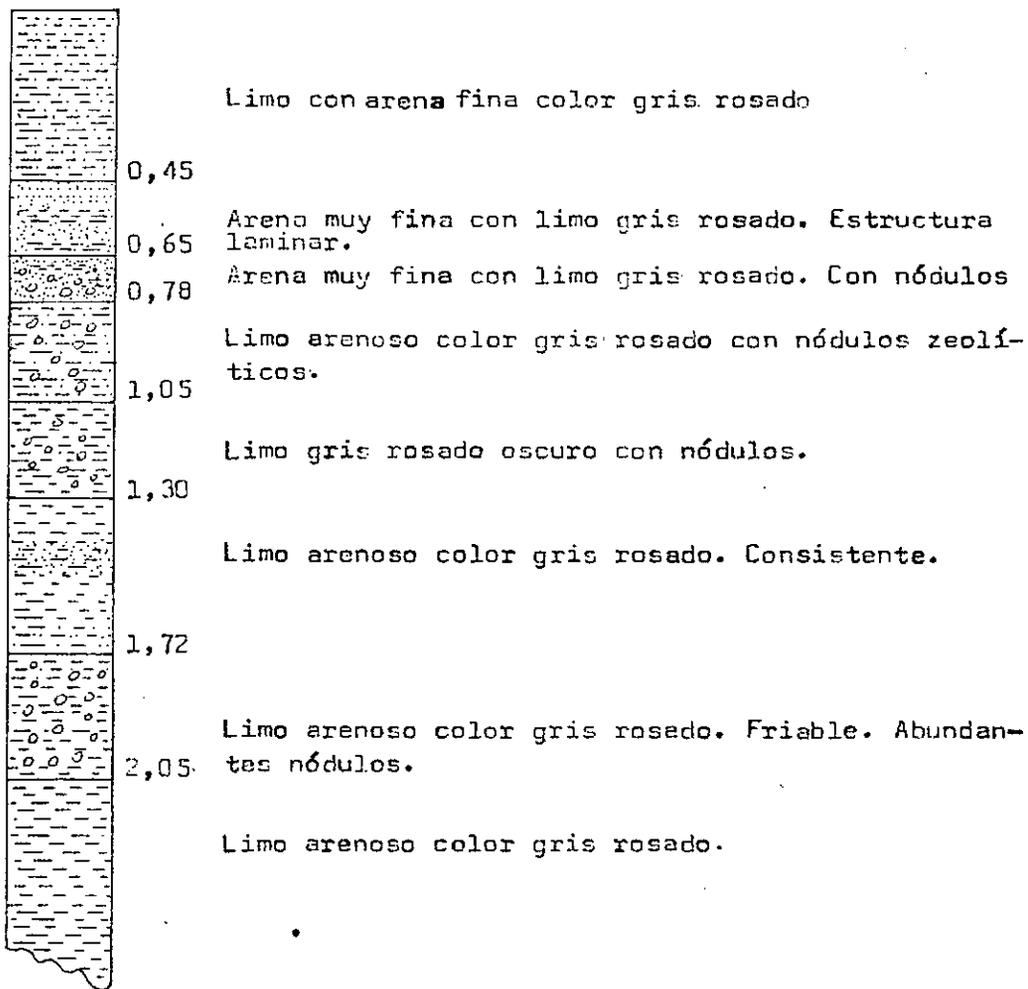
PERFIL N° 2 BARRANCA DE LA MARGEN IZQUIERDA DEL
 RIO NAMBY-PUESTO SAN ANDRES- NUEVA FRANCIA -

ESCALA VERTICAL 1:20

del río Namby (a 7 Km de Nueva Francia) se observó una alternancia de limos de colores claros y arenas finas de edad Holocena probable-mente. (Ver Perfil N° 2).

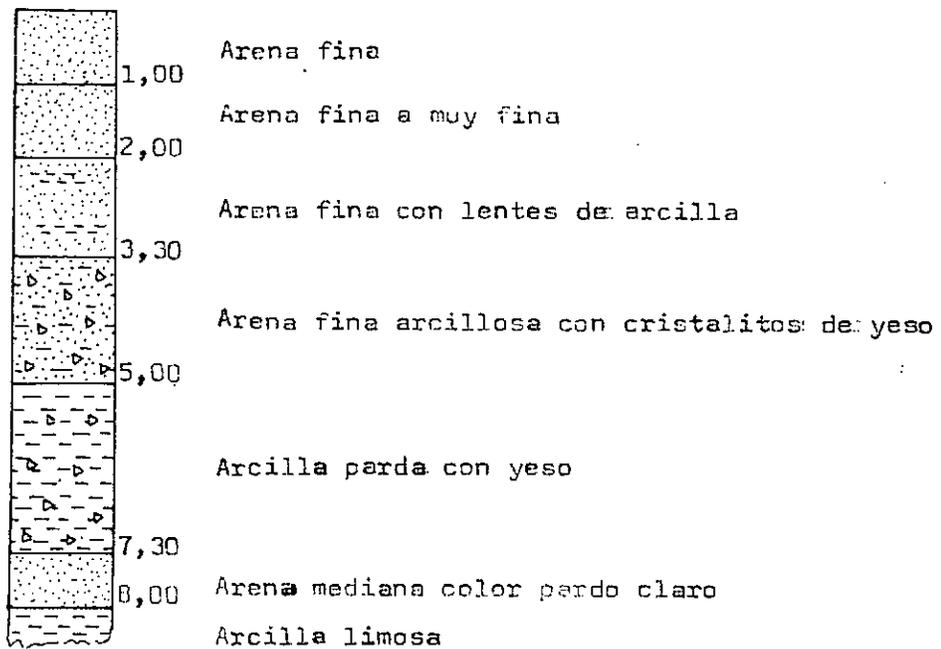
PERFIL N° 4: DIENTE DEL ARADO

ESCALA VERTICAL 1:100

En la localidad de Diente del Arado que topográficamente tiene mayor altura que San Vicente (6 mts) aparece la misma arcilla parada con cristales de yeso a una profundidad de 7 mts y la capa freática a los 8 mts. Los depósitos suprayacentes son arenas finas con / depósitos de evaporites. (Ver Perfil N° 4).

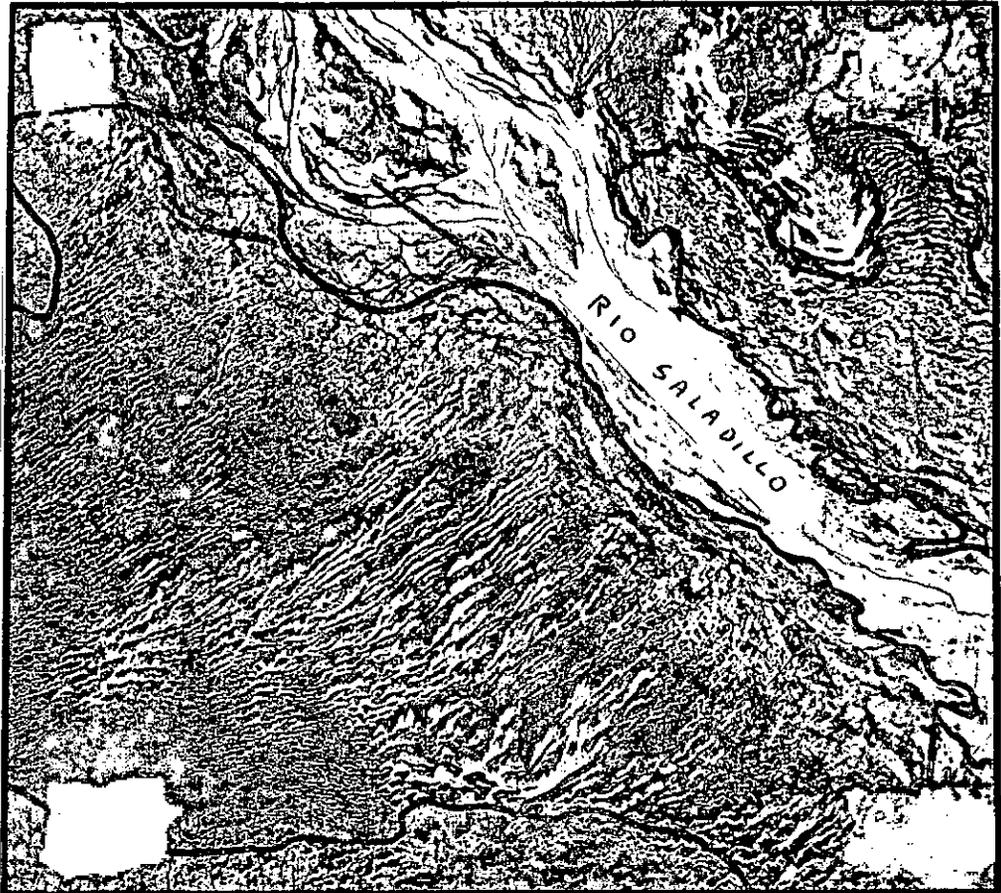
Fotograma 3 D - 214 - 5029

En (a) se observa el patrón cebra, originado por la presencia de dunas transversales (baja altura) con vegetación halófitas; en (b) la paleollanura de albardones.

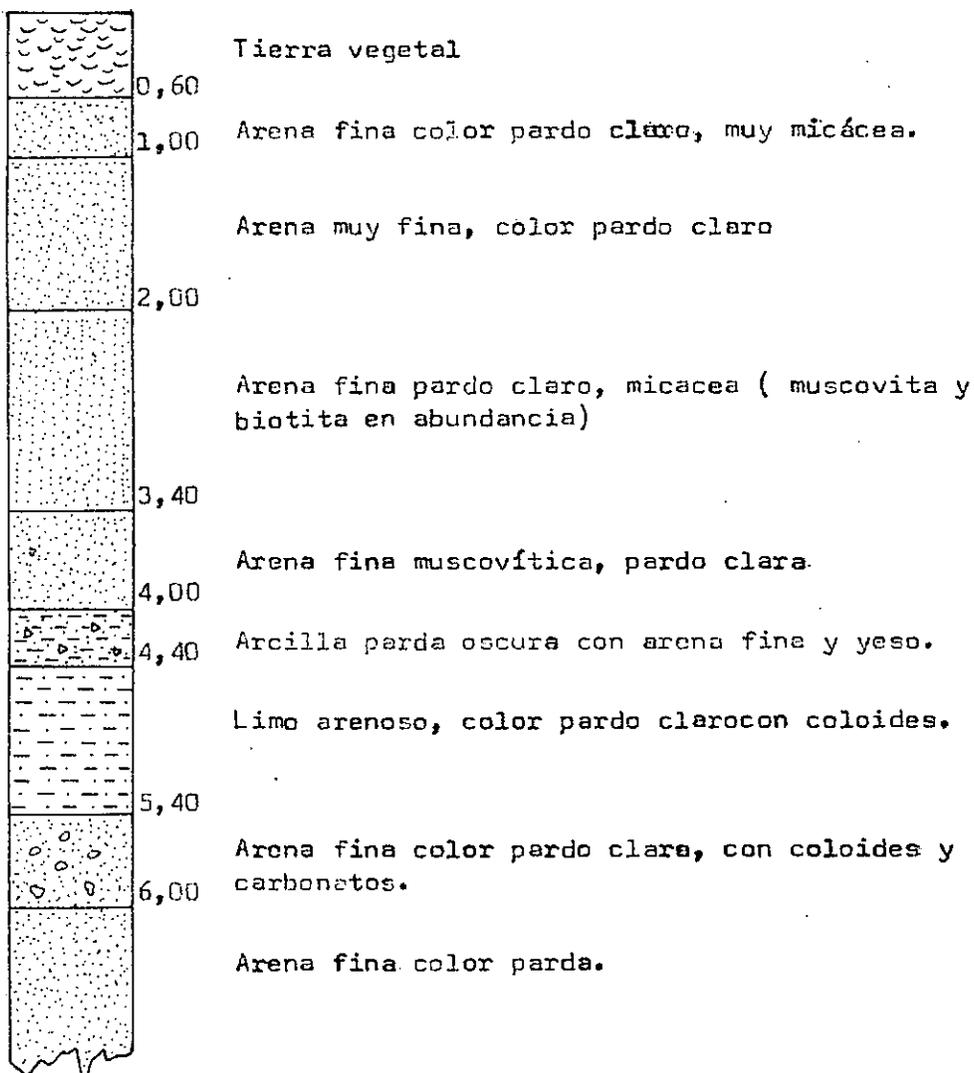
PERFIL Nº 5 VILLA VIEJA

ESCALA VERTICAL 1:50

Se atravesaron una serie de capas arenosas hasta los 4 mts (arena fina y muy fina) y en / adelante capas de arcillas pardo oscuras con / cristalitas de yeso (4 a 4,40 mts). De 4,40 a 5,40 mts un limo arenoso de color pardo claro y desde aquí hasta los 7 mts capas de arena / muy fina.

Estos materiales son aluvionales de edad Holocena donde las capas de limos se las podría incluir en el Holoceno inferior.
