ESTUDIOS BASICOS REGIONALES
EN LA CUENCA DEL RIO SALADO
Tramo Inferior Santiagueño

H I D R O L O G I A S U P E R F I C I A L

BALANCE HIDRICO - PERIODOS 1984 - 1985 ; 1985 - 1986

CAMPAÑAS DE AFOROS

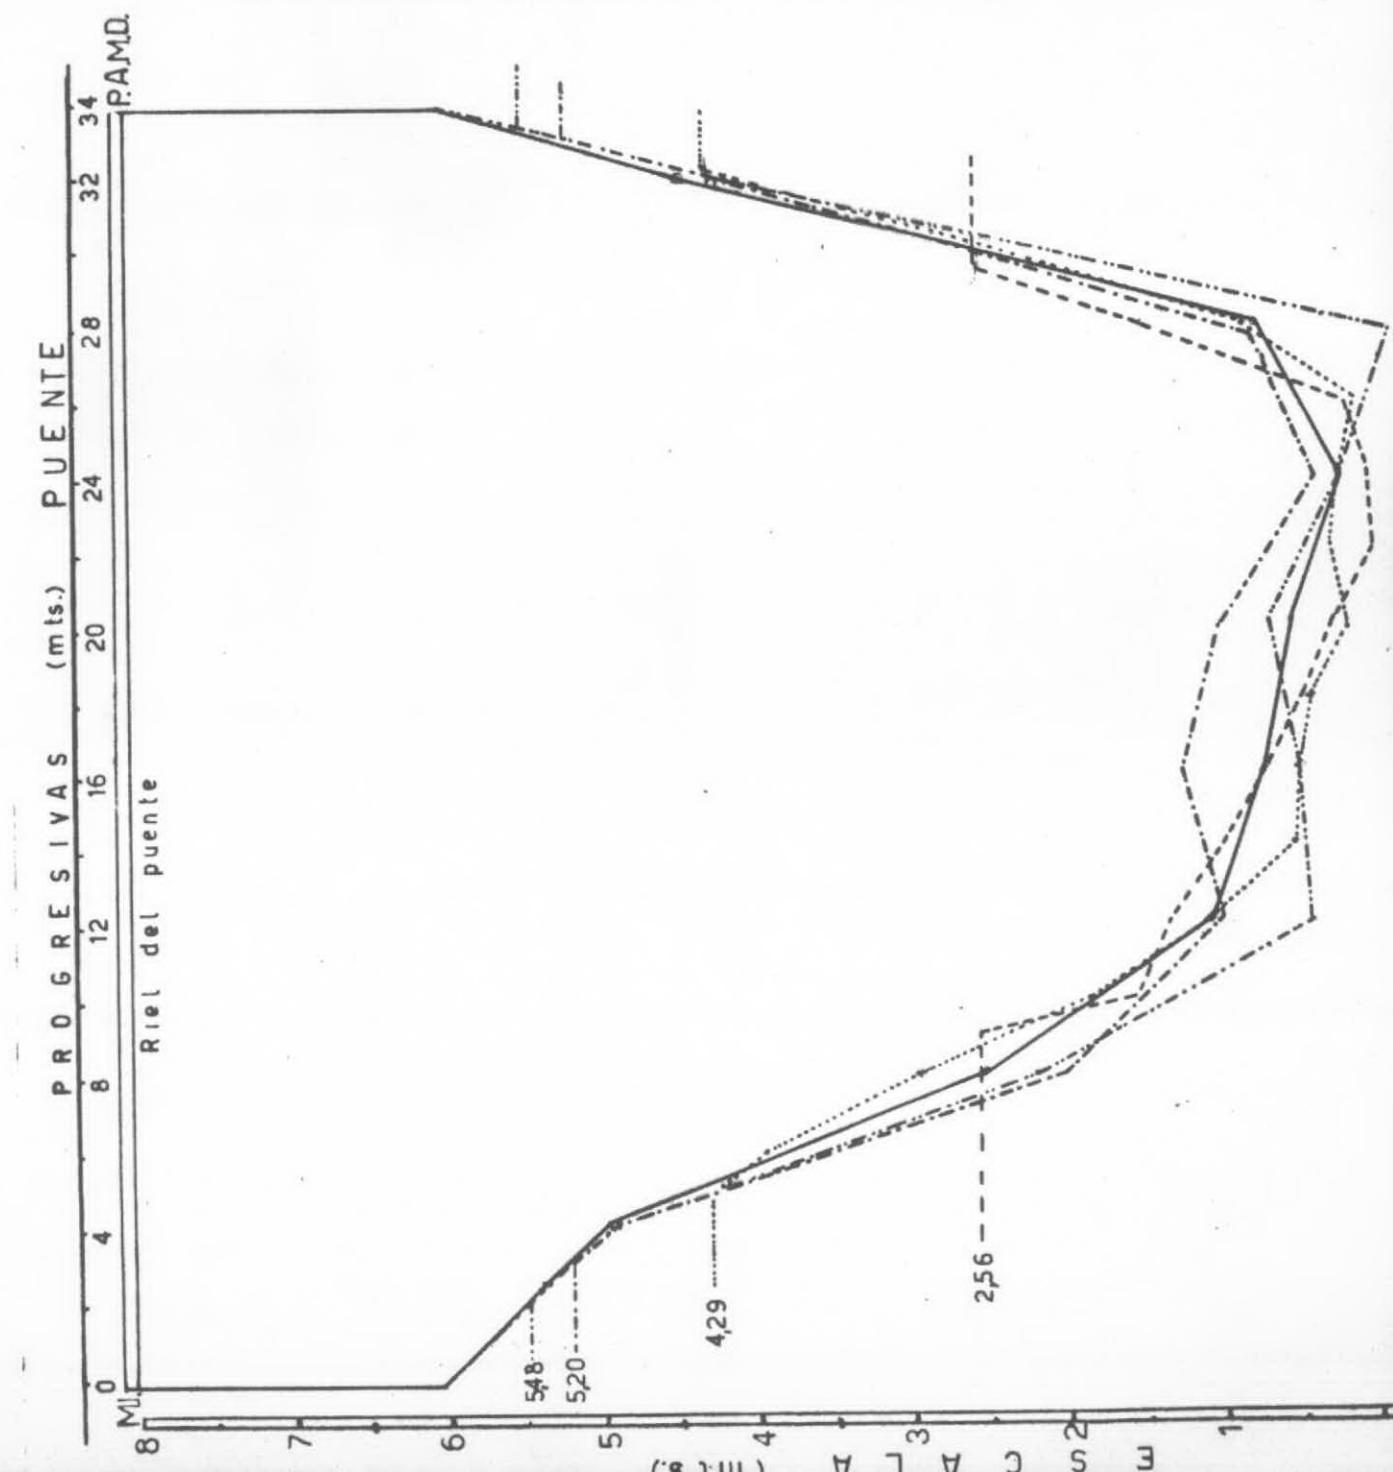
PERFIL TRANSVERSAL DEL RIO EN LA SALIDA DEL PUENTE

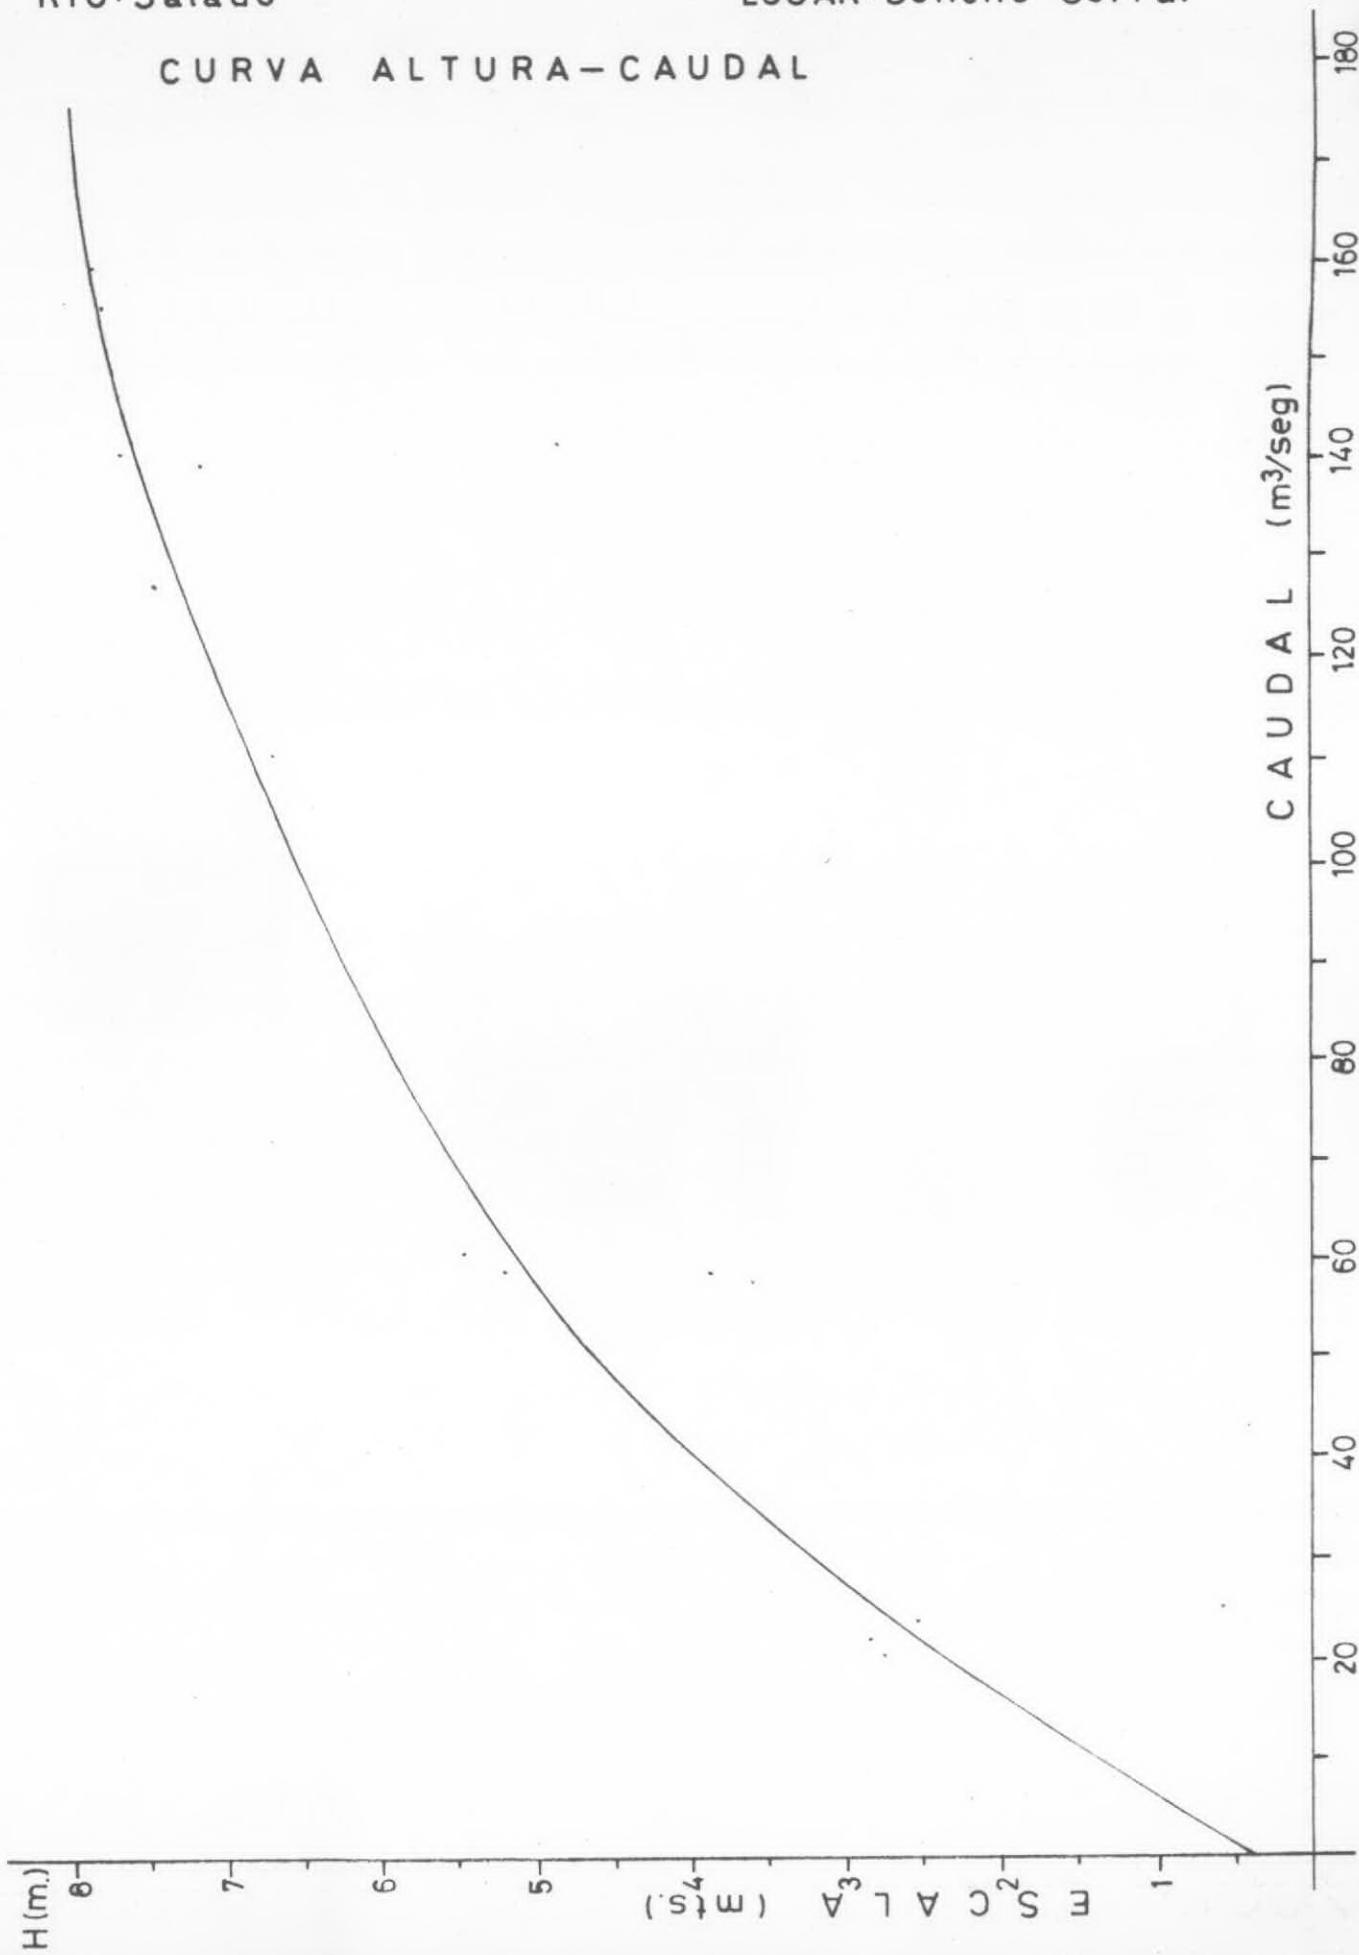
CURVA ALTURA-CAUDAL

En base a esto se realiza una curva "H - Q" por determinación gráfica (Gráfico N° 3) de ésta en forma directa se leen los metros y decímetros, y los centímetros se los calcula por interpolación entre decímetros.

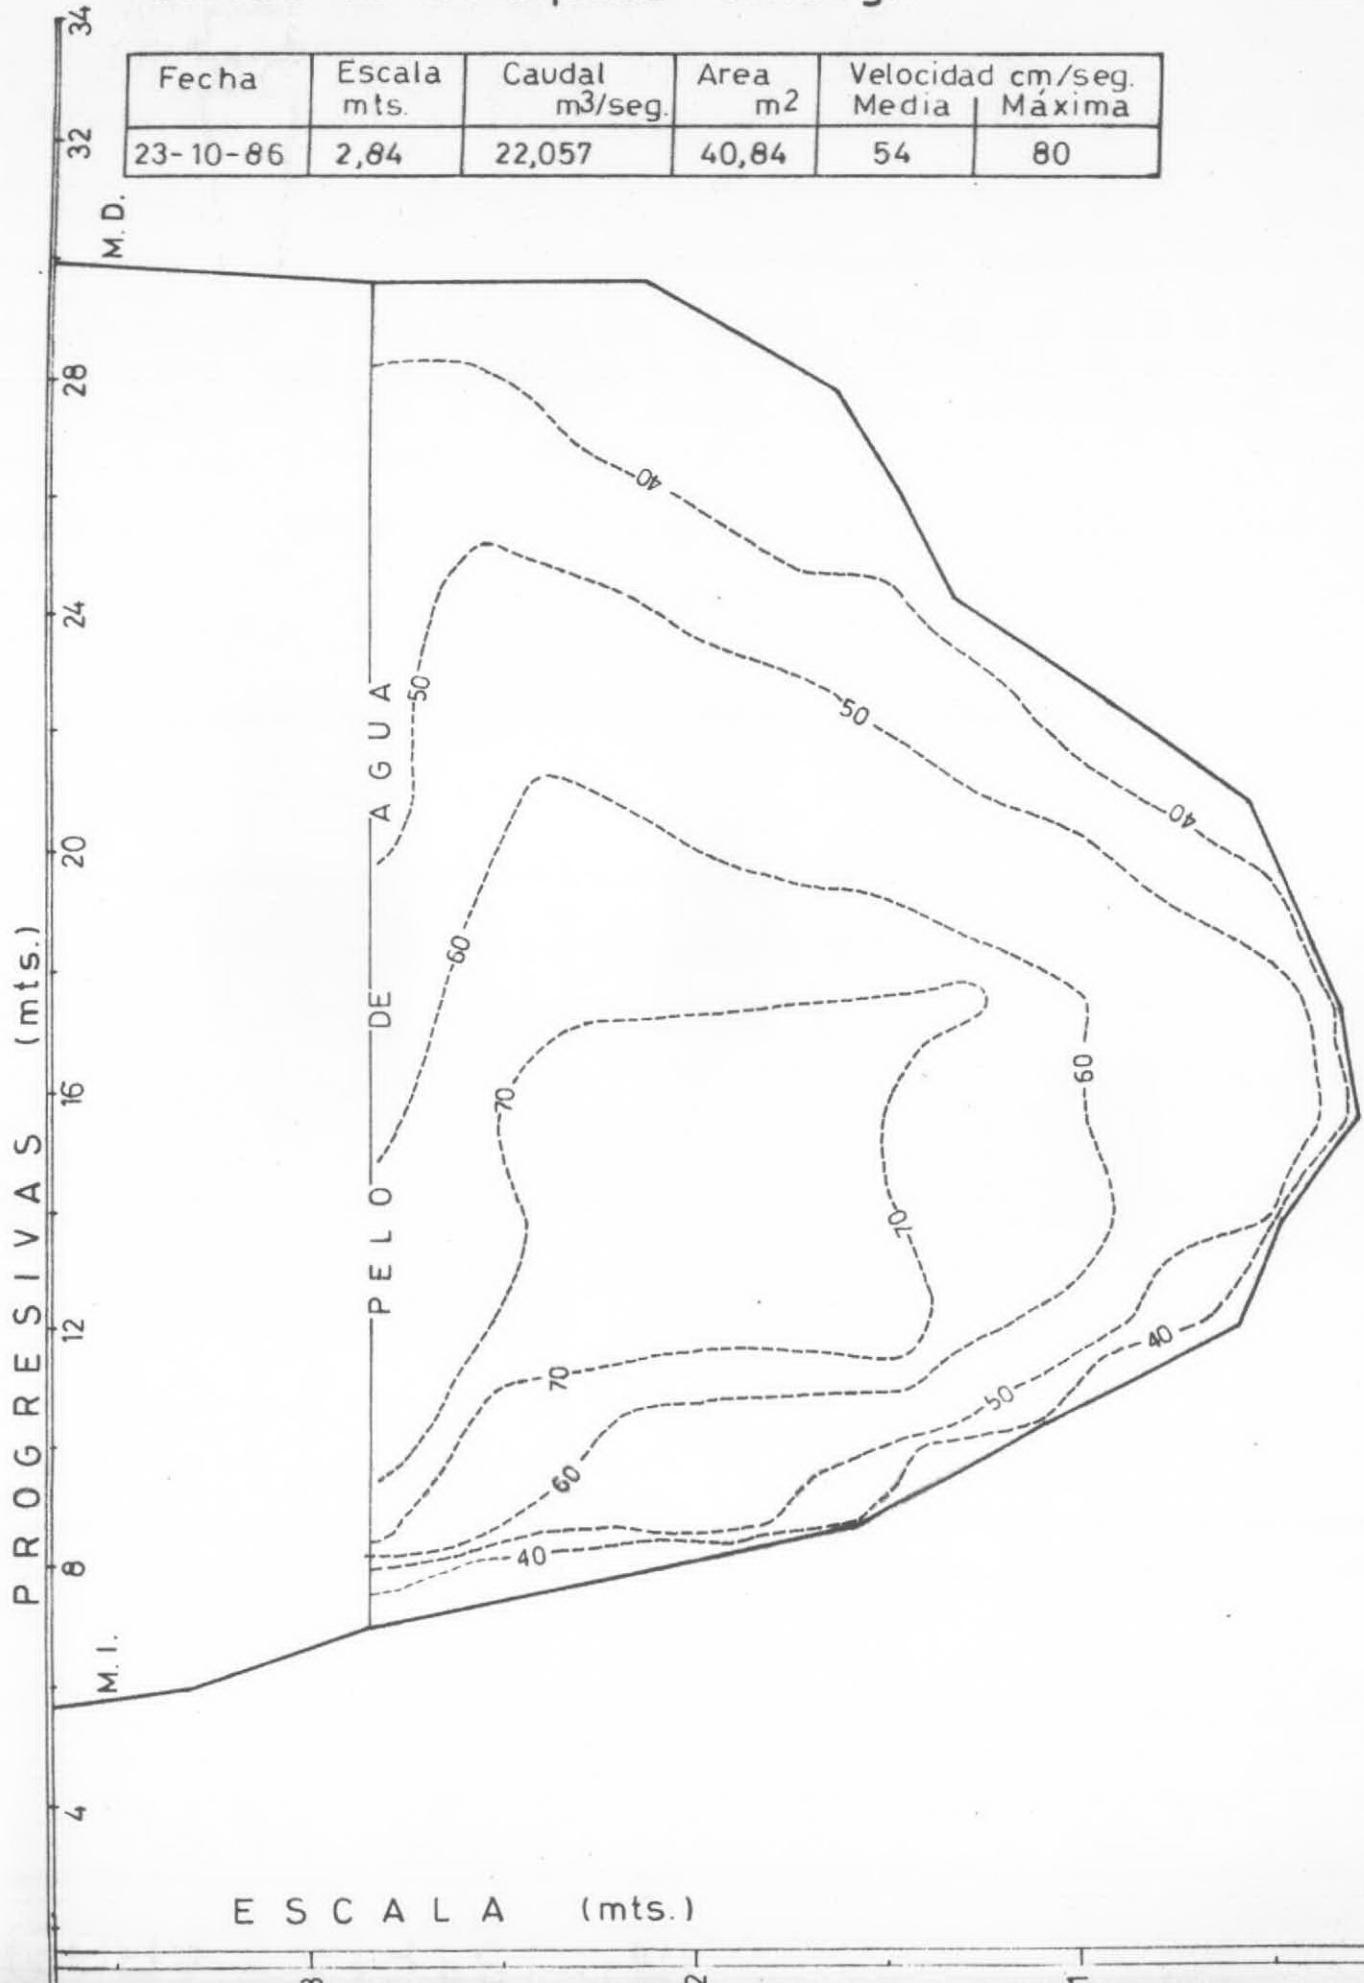
Gráfico nº 2

Curvas de Isotáqueas (cm/seg.)

Fecha	Escala mts.	Caudal m ³ /seg.	Area m ²	Velocidad cm/seg. Media	Máxima
23-10-86	2,84	22,057	40,84	54	80

- Serie de alturas limnimétricas diarias practicadas /
por la Administración Provincial de Recursos Hídri-/
cos, desde el 1º de Setiembre de 1984 hasta el 31 de
Agosto de 1986
- Aforos practicados por la Administración Provincial
de Recursos Hídricos (Gráfico N°1)
- Aforos practicados por el I.N.C.Y.T.H. Centro Regio-
nal Litoral en Marzo de 1984 (Cuadro N° 3)
- Aforos realizados por el Convenio Bajos Submeridiona-
les (Gráfico N° 2)

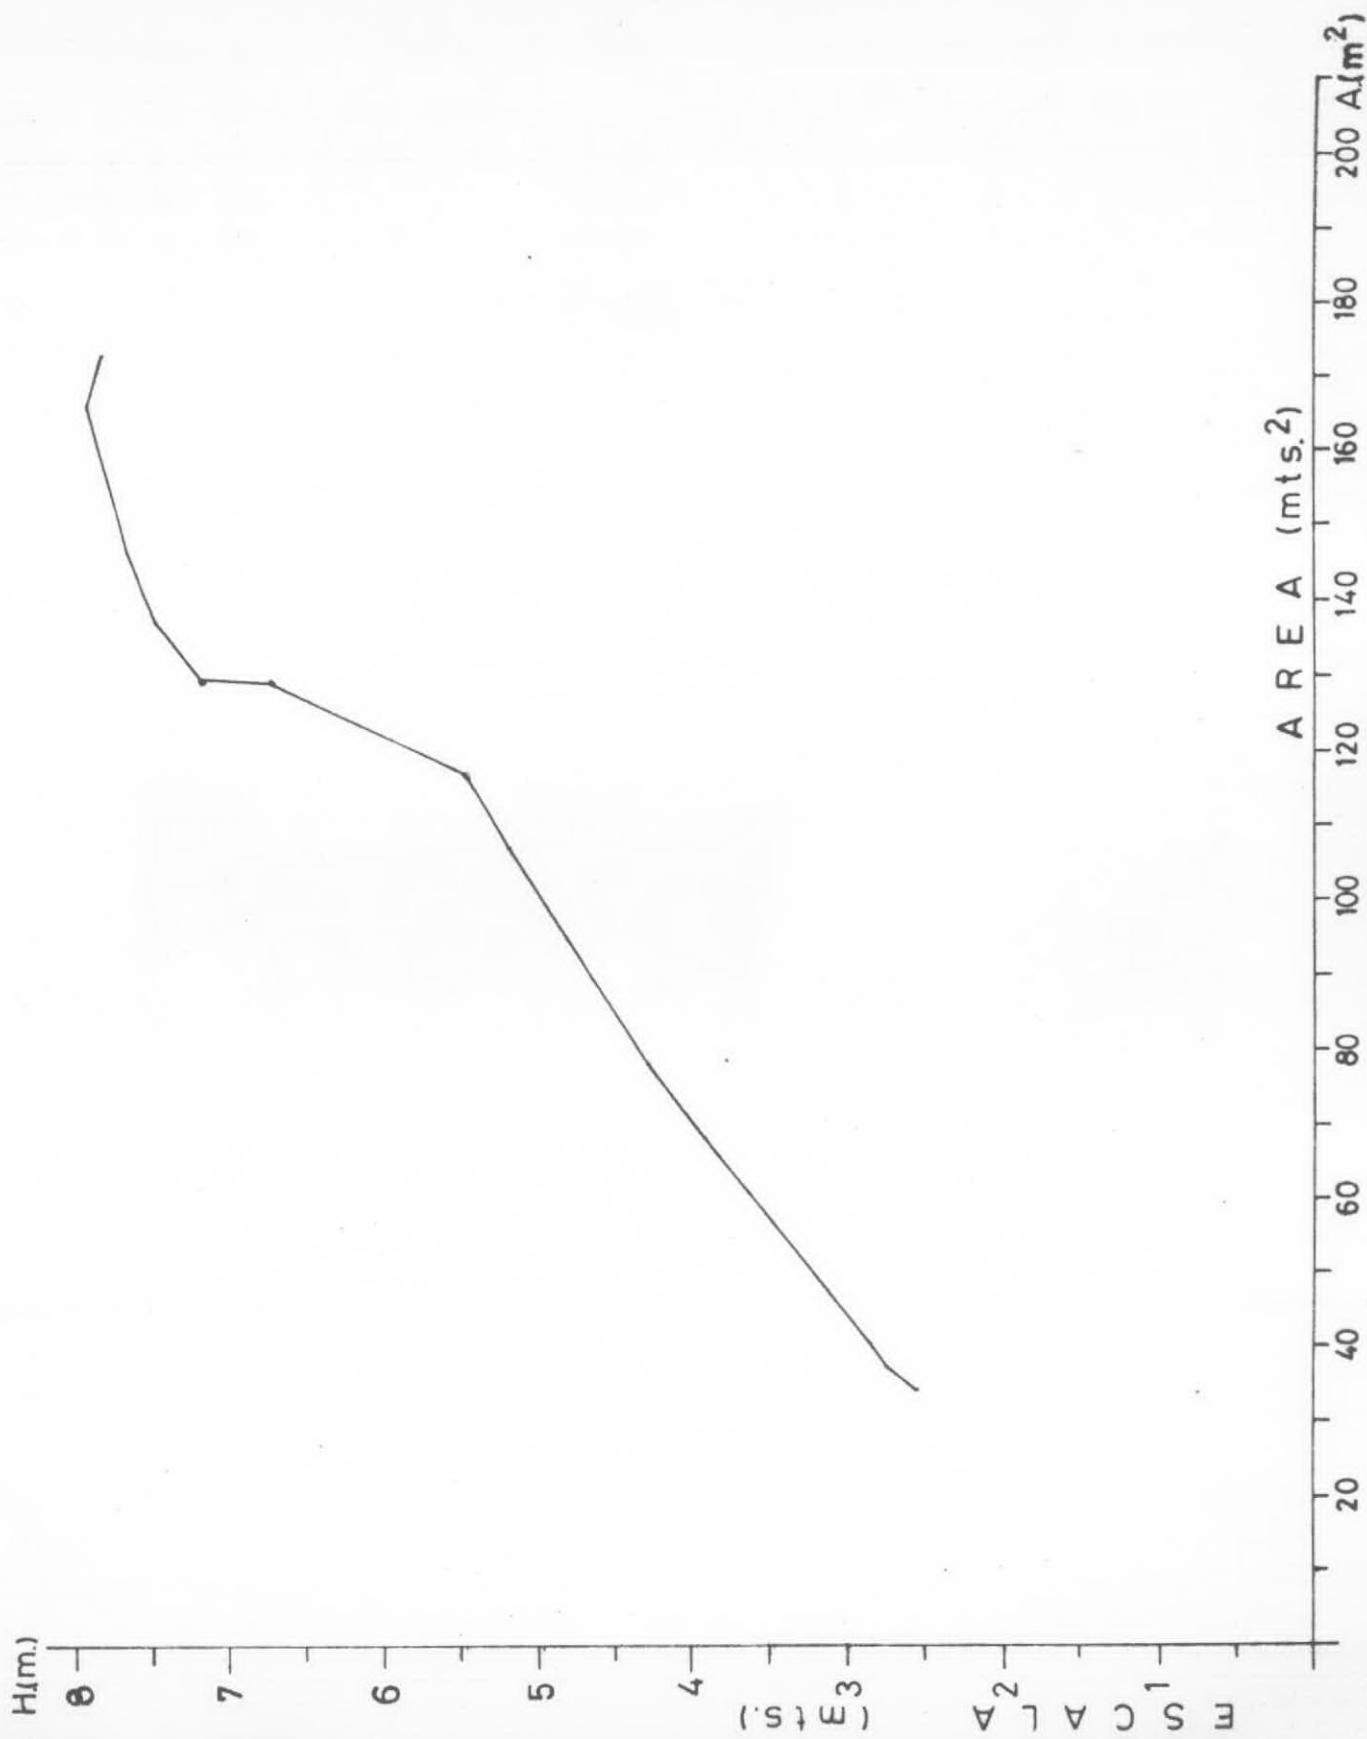
CURVA ALTURA-AREA

DE AFOROS REALIZADOS

Para comprobar si existía una correlación de aumento areal con respecto al caudal se realizó una curva Altura - Área (Gráfico N° 4), de la que se destacaron dos irregularidades:

a) A pesar de aumentar la escala entre el día 23 y 27 de Marzo de 1984 no varía la sección.

b) Entre el 31 de Marzo y el 2 de Abril también aumentó la escala pero el área disminuyó en forma notable.

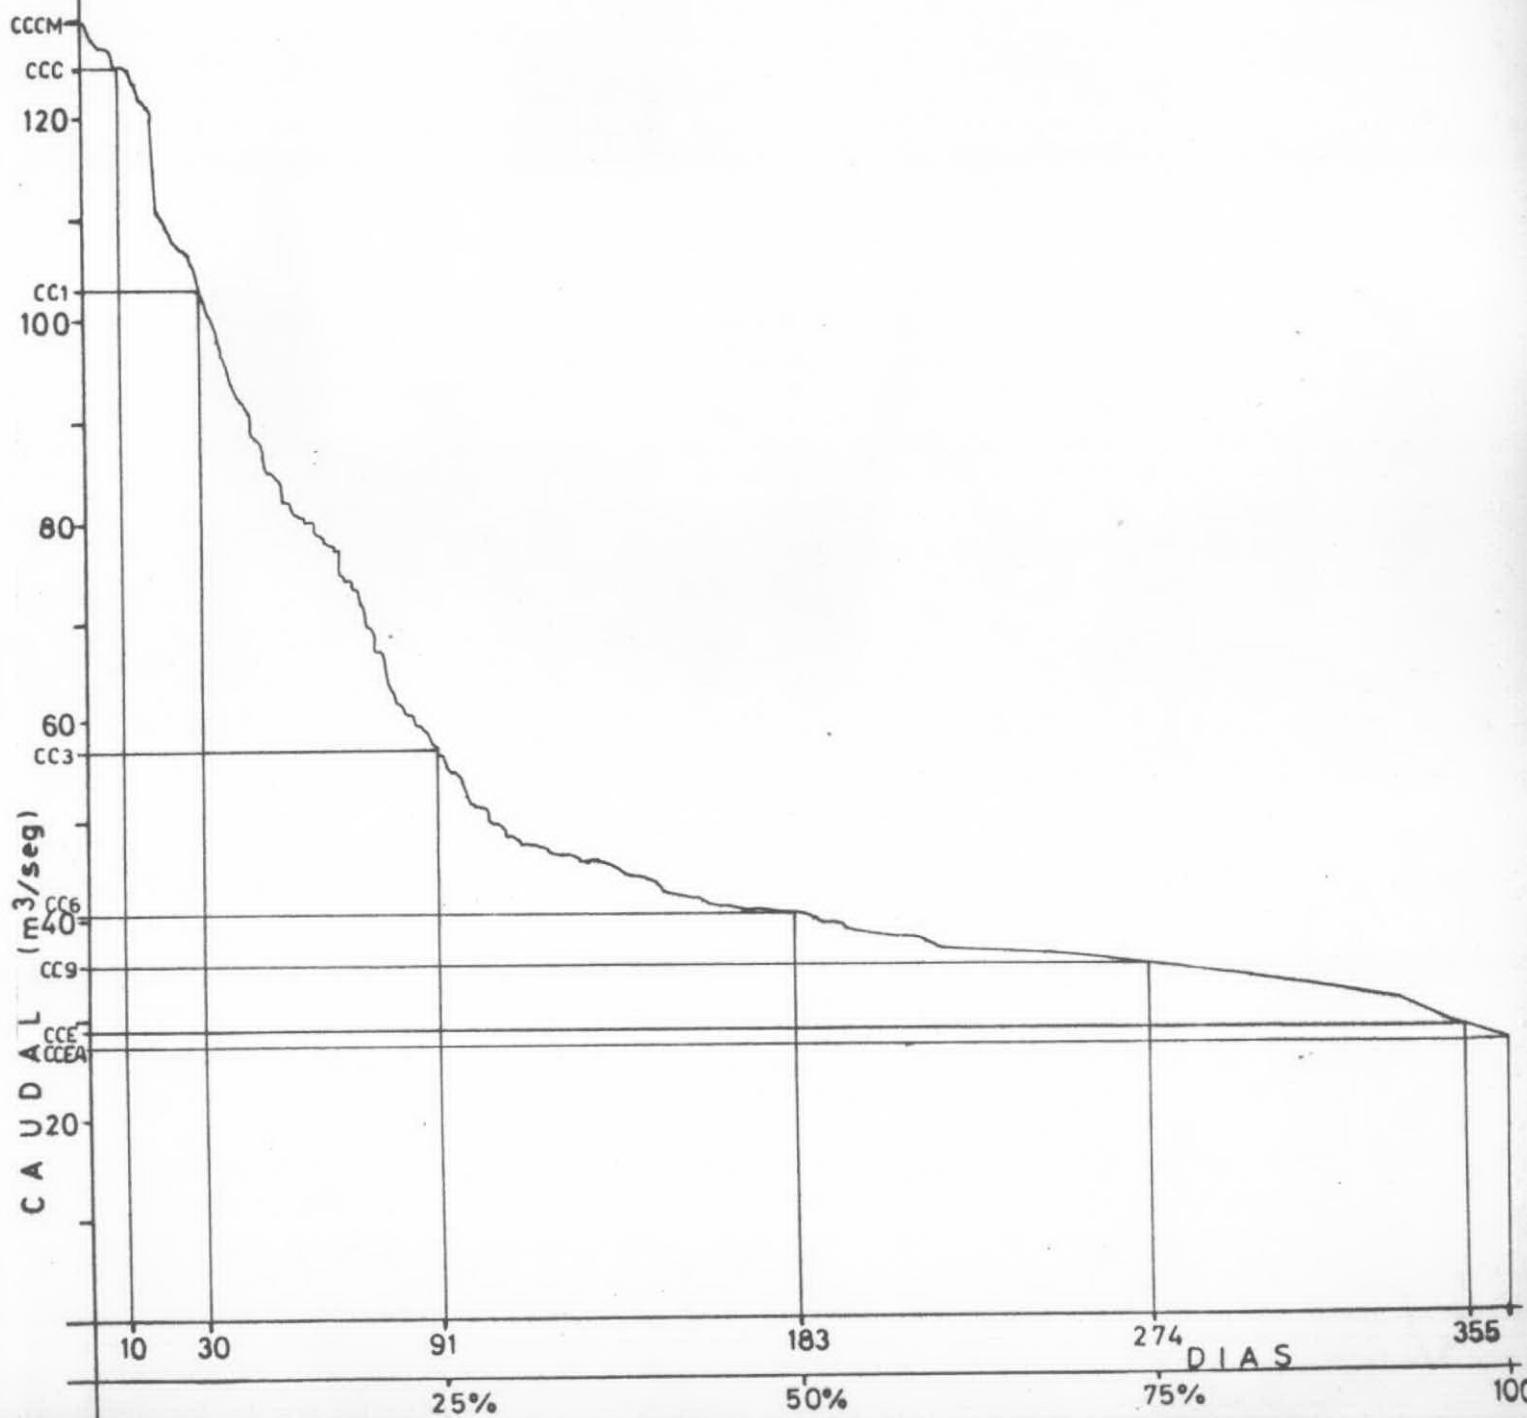
CURVA DE CAUDALES CLASIFICADOS

Período: 1984 - 1985

- CCCM (DE CRECIDA MAXIMA).....	: 129,52 m ³ /seg.
- CCC (DE CRECIDA).....	: 124,60 m ³ /seg.
- CC1 (Sobrepasado 30 días en el año).....	: 102,70 m ³ /seg.
- CC3 (Sobrepasado 91 días en el año).....	: 57,10 m ³ /seg.
- CC6 (MEDIO CARACTERISTICO).....	: 40,46 m ³ /seg.
- CC9 (Sobrepasado 274 días en el año).....	: 35,52 m ³ /seg.
- CCE (DE ESTIAJE).....	: 29,28 m ³ /seg.
- CCEA (DE ESTIAJE ABSOLUTO).....	: 27,60 m ³ /seg.

Se acomodan en orden decreciente los valores caudal de cada período (Clasificación monótona), se representan en ordenadas los caudales separados equidistantemente en las abcisas donde se representan la probabilidad en días o porcentajes de ser sobrepasado un caudal (Gráficos N° 5 y 6).

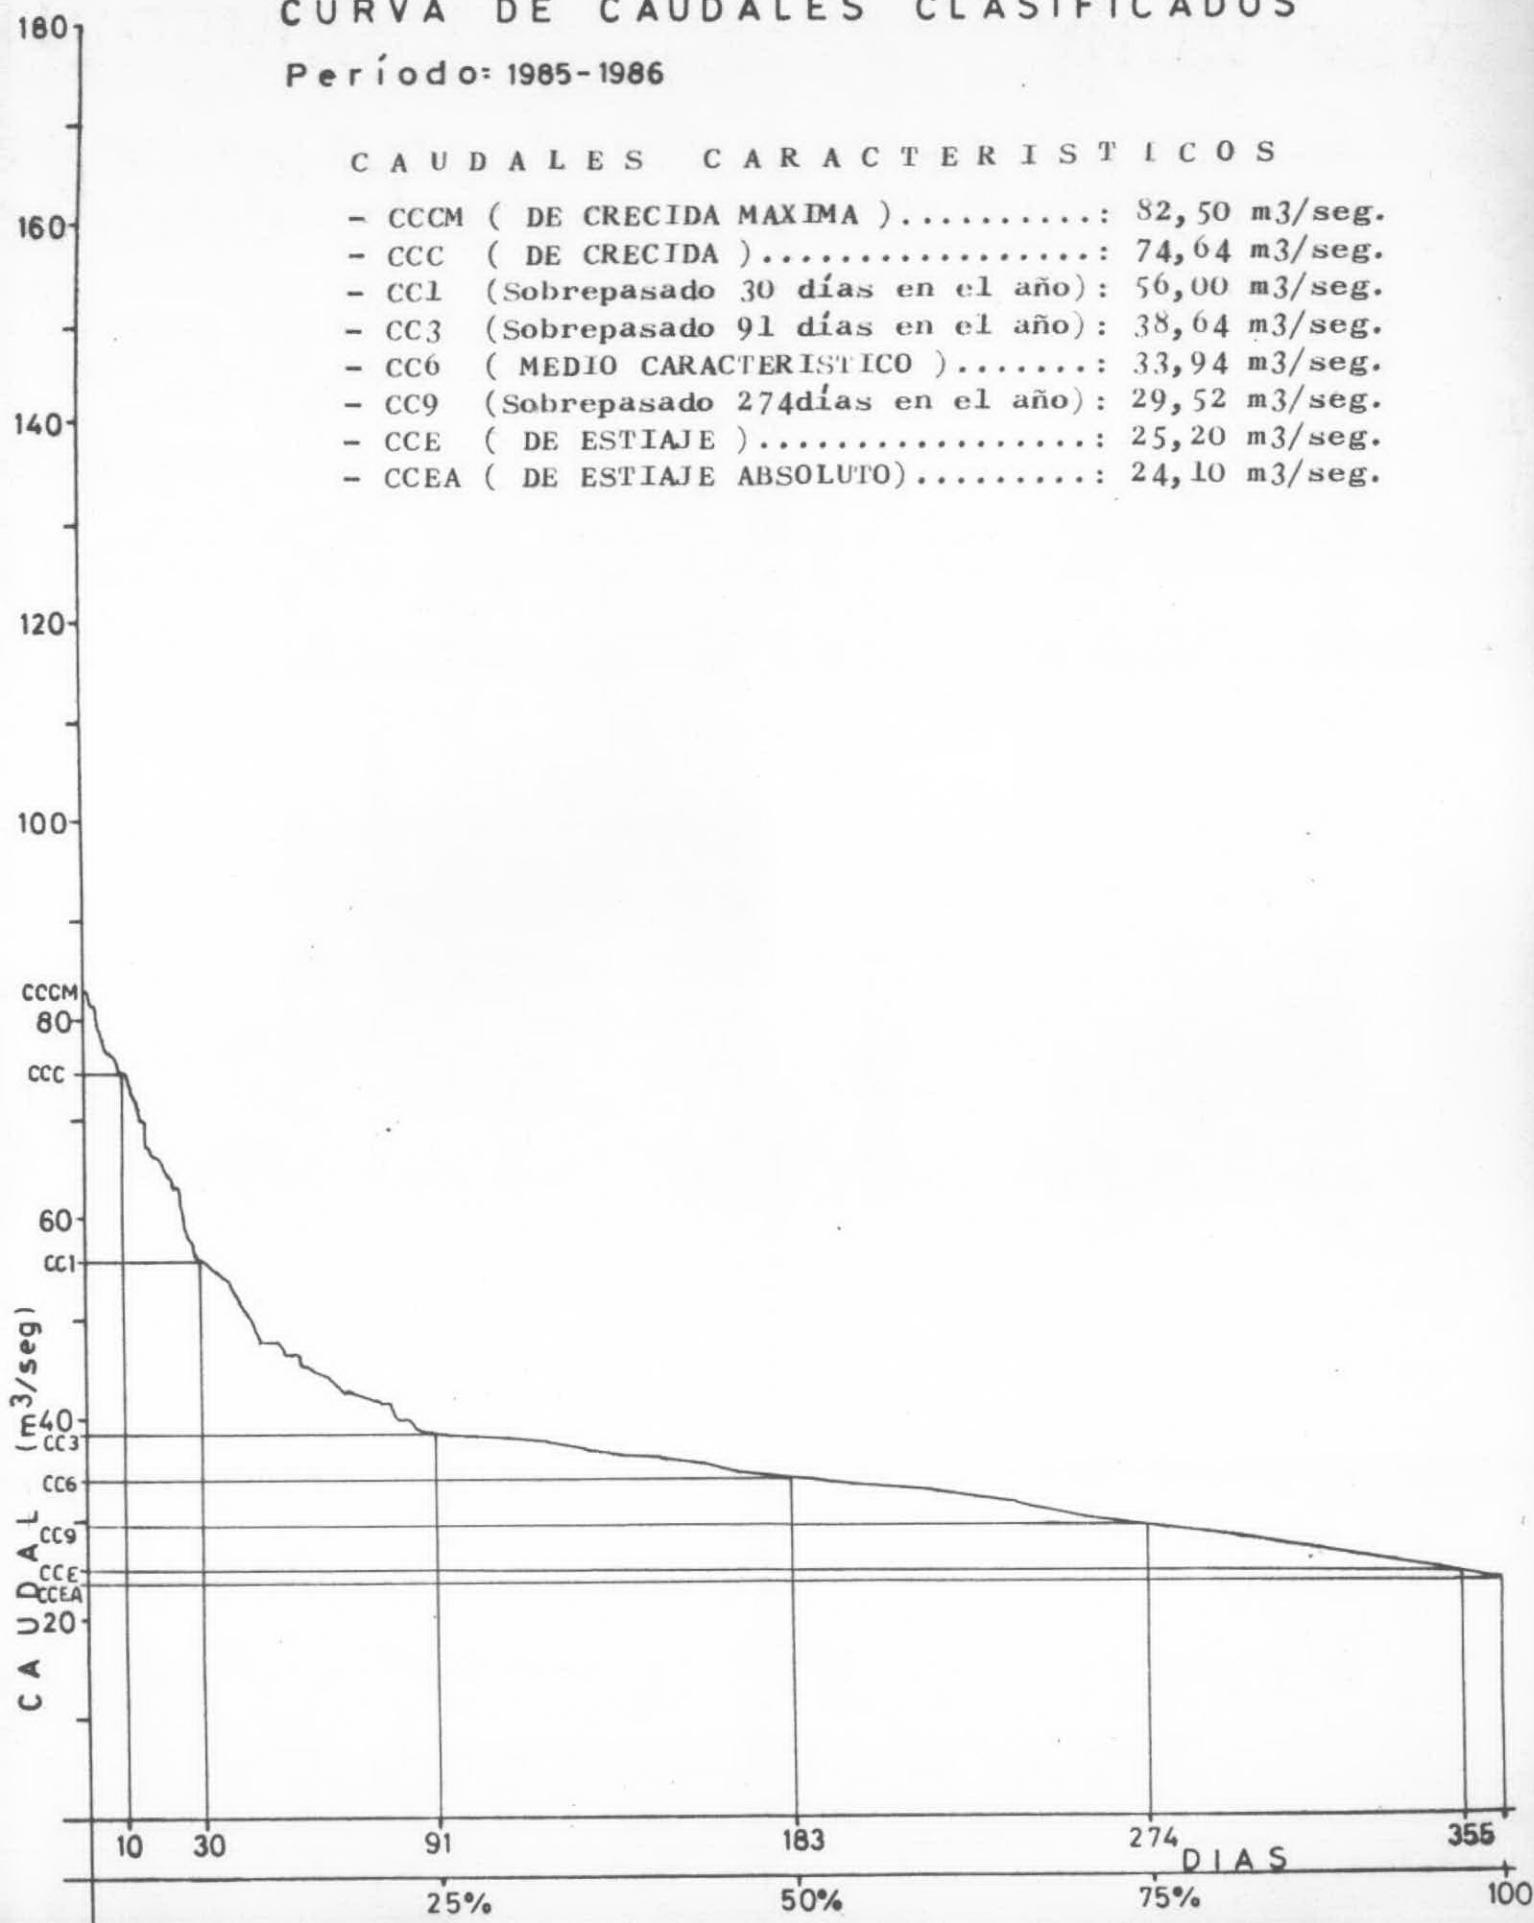
CURVA DE CAUDALES CLASIFICADOS

Período: 1985-1986

- CCCM (DE CRECIDA MAXIMA).....: 82,50 m³/seg.
- CCC (DE CRECIDA).....: 74,64 m³/seg.
- CC1 (Sobrepasado 30 días en el año): 56,00 m³/seg.
- CC3 (Sobrepasado 91 días en el año): 38,64 m³/seg.
- CC6 (MEDIO CARACTERISTICO).....: 33,94 m³/seg.
- CC9 (Sobrepasado 274días en el año): 29,52 m³/seg.
- CCE (DE ESTIAJE).....: 25,20 m³/seg.
- CCEA (DE ESTIAJE ABSOLUTO).....: 24,10 m³/seg.

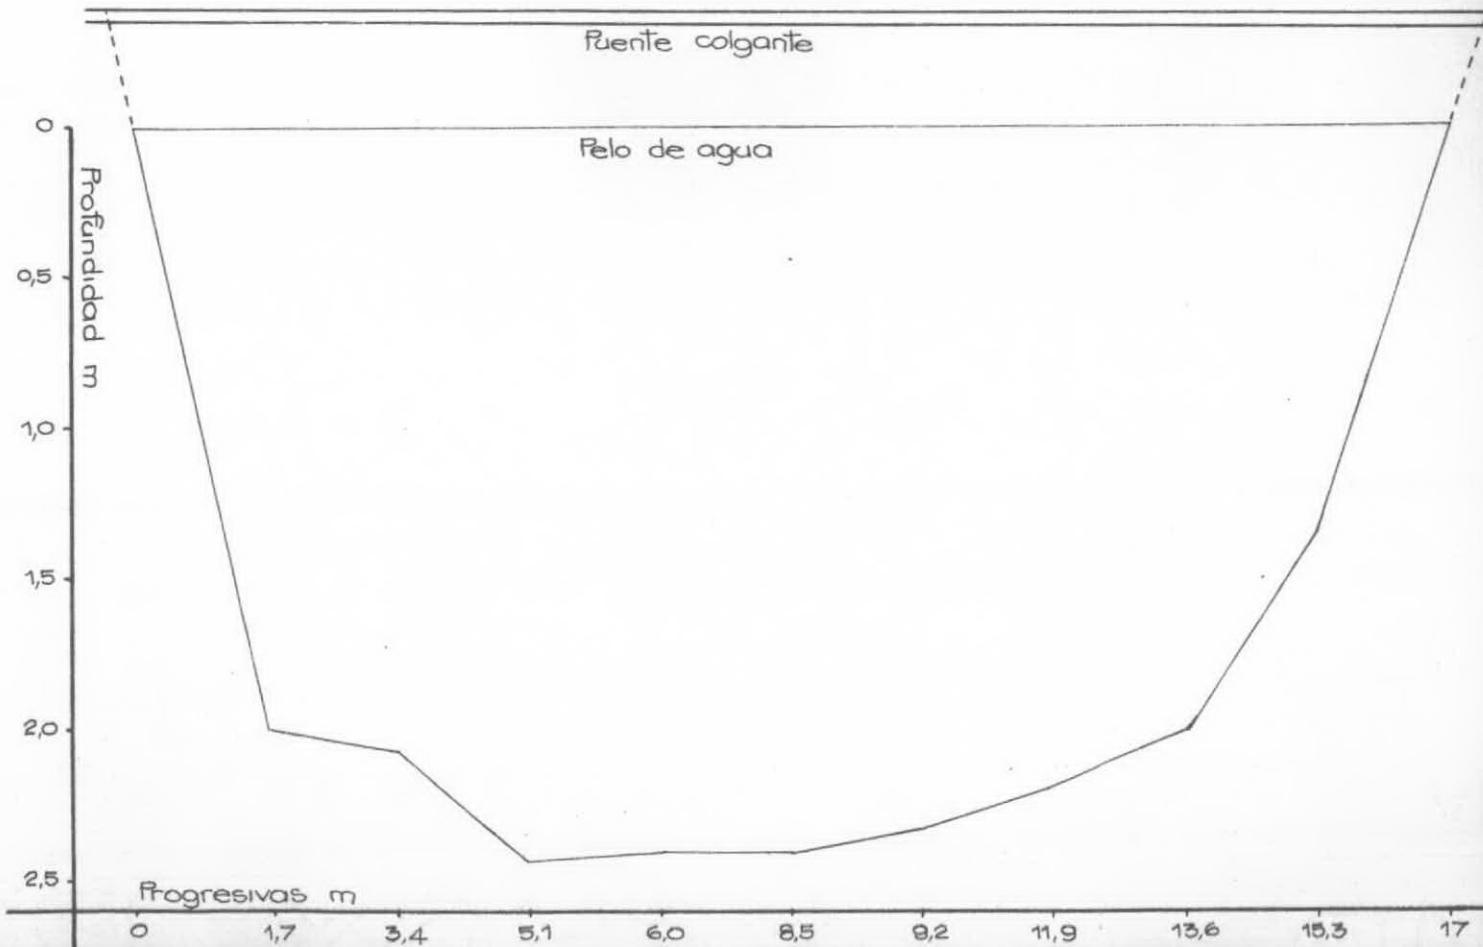
PERFIL TRANSVERSAL DEL RIO (Fecha : 28-7-82)

Caudal : 22,35 m³/sg

Área : 32 m^2

Velocidad media : 0,56 m/sg

Hasta este punto se llega por un camino vecinal desde la Ruta Nacional N° 34 recorriendo una distancia aproximada de 7 Km (Gráfico N° 7). Para la primera campaña al caudal se lo conoce realizando lecturas de profundidad y velocidades medias en la vertical desde un puente colgante o pasarela, que cruza el río de margen derecha a margen izquierda en forma perpendicular a la disposición de los filetes líquidos. El caudal medido fue $22,35 \text{ m}^3/\text{s}$. Para la segunda campaña por no haber puntos ni registros de referencia (escalas, mojones, etc.) que indiquen el nivel que el río tenía en esa época, tan sólo se limitó a utilizar el mismo porcentual de pérdida de la primera campaña, estimando un caudal de $25,40 \text{ m}^3/\text{s}$.

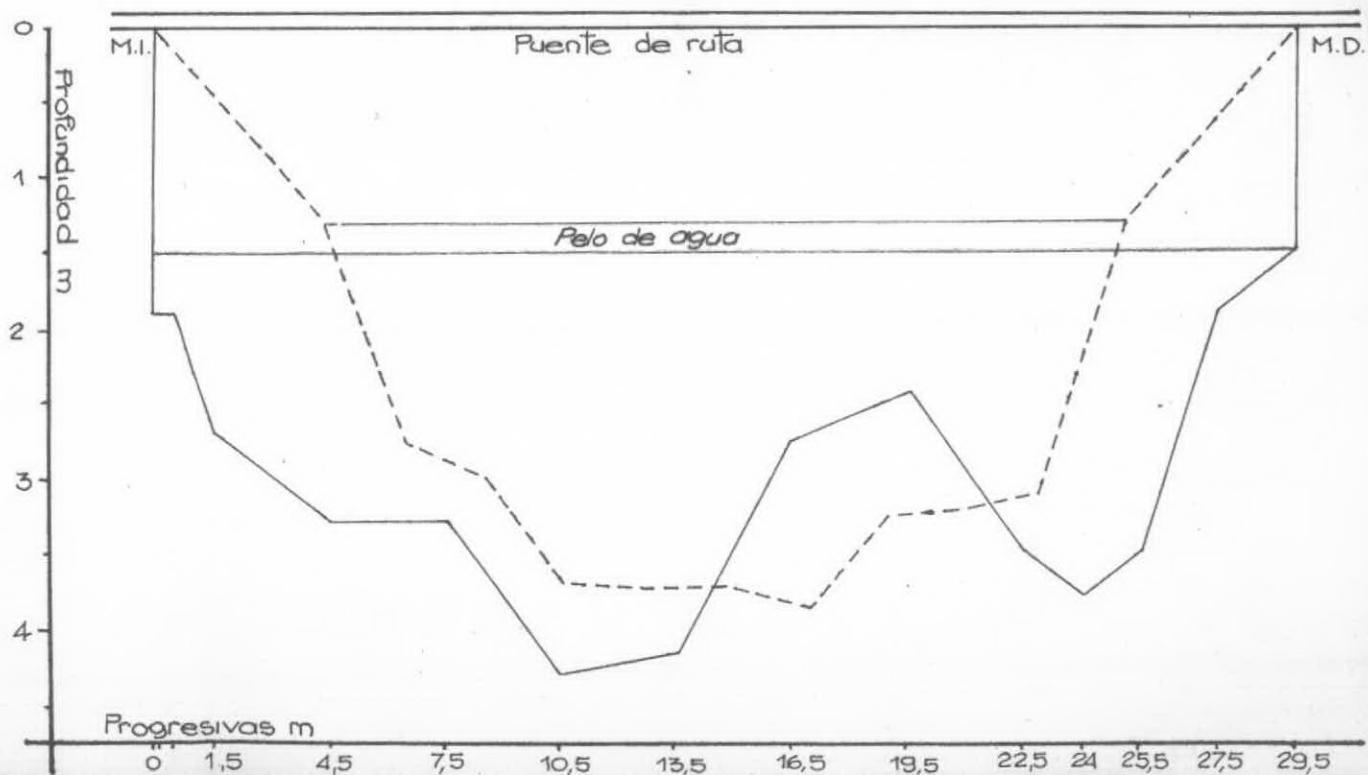
PERFIL TRANSVERSAL DEL RÍO

FECHA	CAUDAL	AREA	VELOC. MEDIA
29-7-82	19,75 m ³ /sg	38 m ²	0,52 m/sg
1-8-86	19,66 m ³ /sg	50 m ²	0,39 m/sg

En el gráfico N° 8 se han dibujado los perfiles transversales tomados en cada campaña, donde se observa el problema existente en la última por obstrucción del puente (retención de ramas y paja totora en las columnas), produciendo una excesiva erosión de fondo en las márgenes y embanque en la parte central del cauce; este proceso puede perjudicar la estabilidad de la obra. La velocidad media para esta segunda campaña fue de 39 cm/s en el río y en las alcantarillas de 24 cm/s ; es de destacar que las alcantarillas restantes se encontraban con agua pero sin presentar escorrimiento.

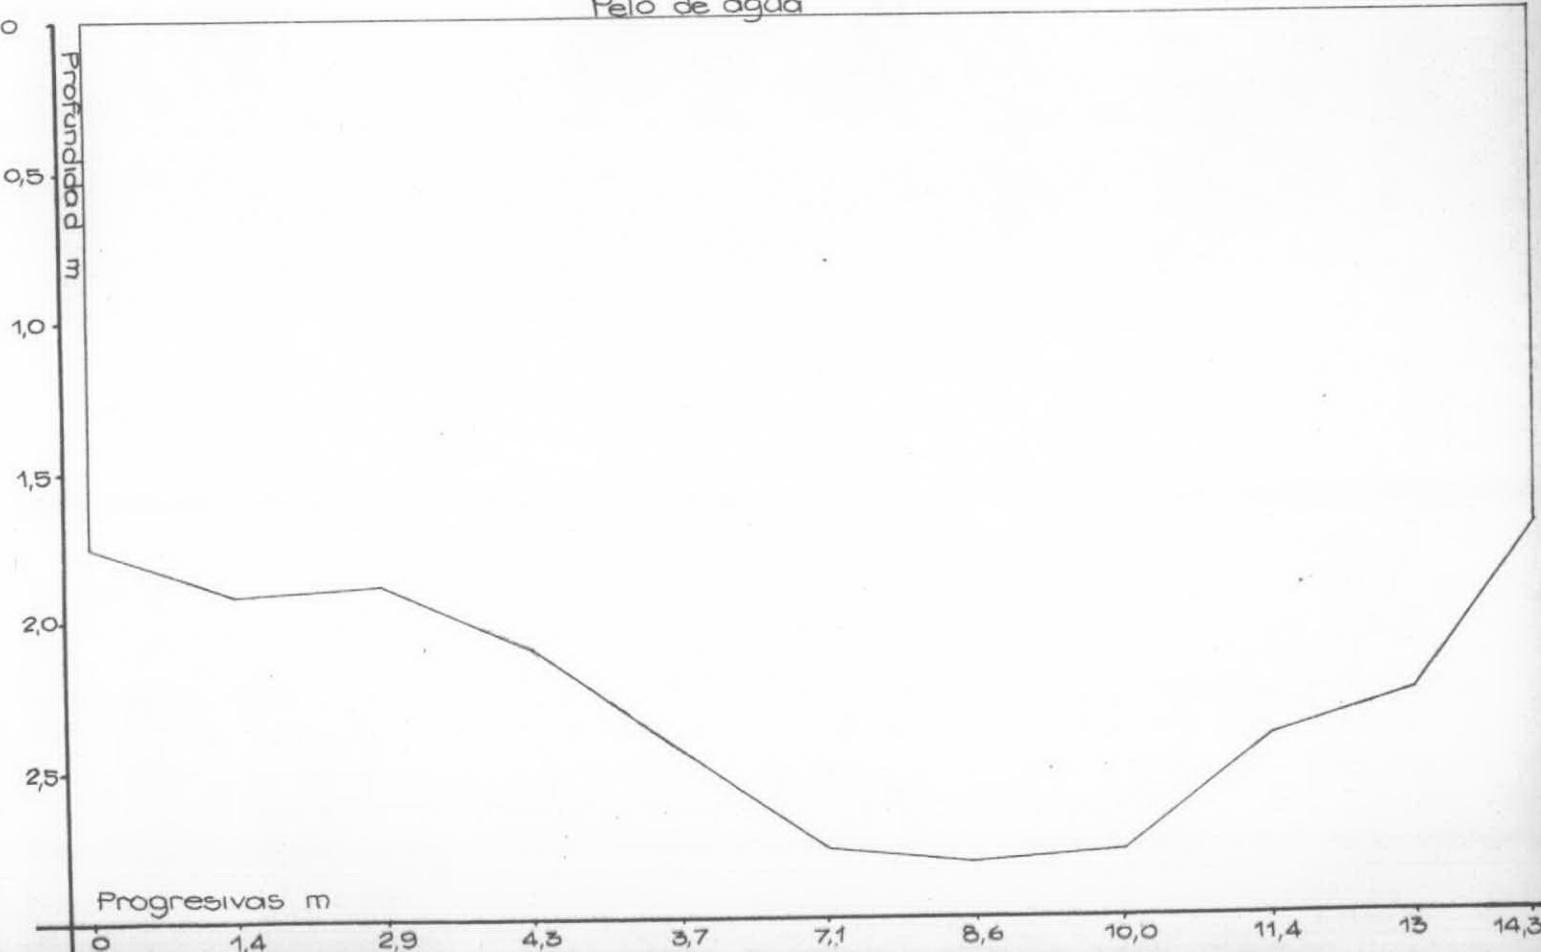
PERFIL TRANSVERSAL DEL RÍO

Fecha 29-7-82

Caudal : 7,98 m³/sg

Área : 33 m²

Velocidad media: - 0,24 m/sg

En la primera campaña se logró aforar el río desde el puente obteniendo un caudal de $7,98 \text{ m}^3/\text{s}$, con una velocidad media de 24 cm/s ; en /

la segunda no se pudo medir por encontrarse el camino obstruido por derrames en dirección sur sureste (Gráfico N°9)

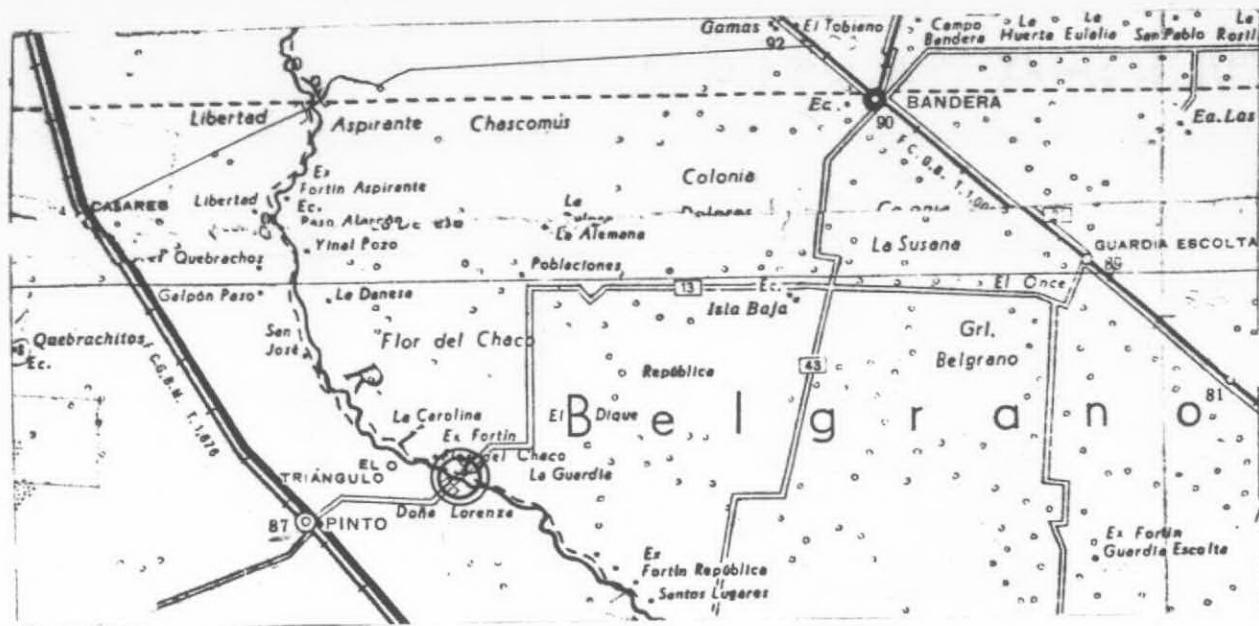
DETALLE DE UBICACION DEL PUENTE Y ALCANTARILLAS

Esc. 1:250

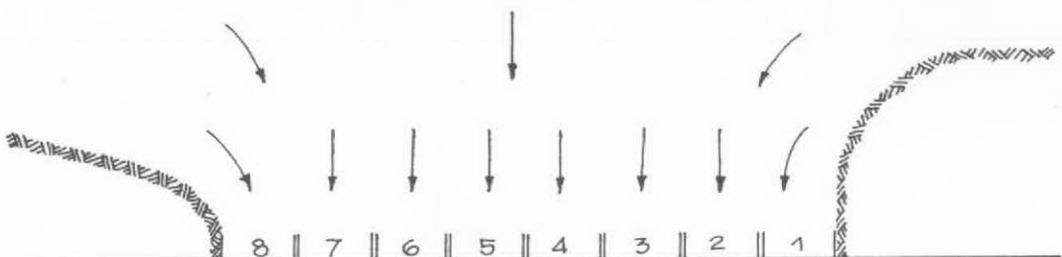
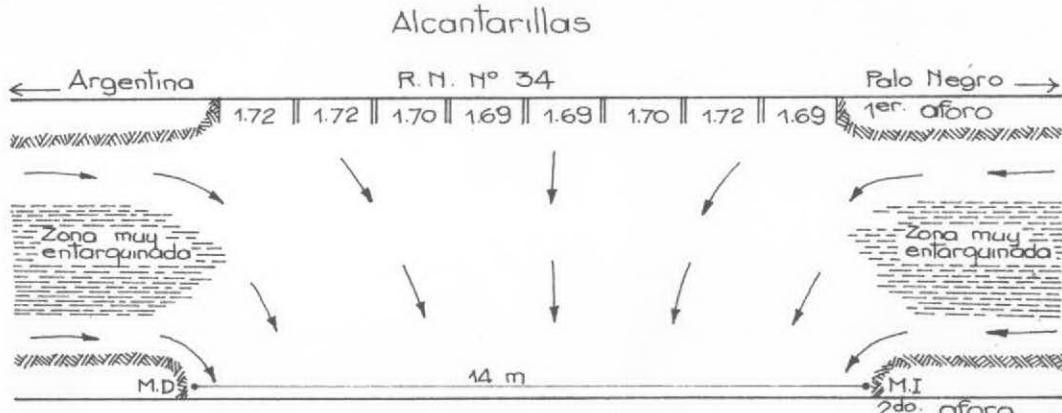
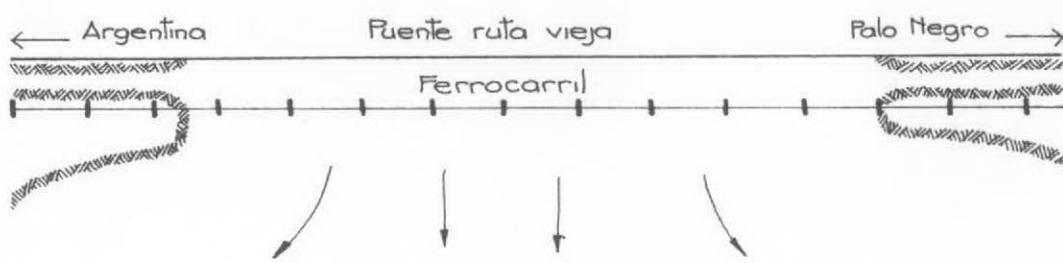
ZONA DE TRASVASAMIENTO ENTRE LOS RIOS SALADO Y DULCE
Croquis de ubicación

CUADRO RESUMEN DE AFOROS

Caudal m ³ /sg	Área m ²	Velocidad media m/s	Ancho superf.	Profund. media
Alcantarillas	1,172	4,179	0,28	13,6	0,31
Puente ruta vieja	1,931	8,078	0,24	14,0	0,57
Aporte banquin.	0,759	m ³ /sg

Estas dos, enfrentadas a los caños tienen en forma individual un puente de mampostería que permitía en el momento de aforar el pasaje de lo erosionado por los ocho tubos de metal corrugado abovedados ($1,172 \text{ m}^3/\text{s}$ Aporte del Río Salado), más lo de las banquinas $0,759 \text{ m}^3/\text{s}$, hacia los bañados / del río Dulce (Gráfico N°11).

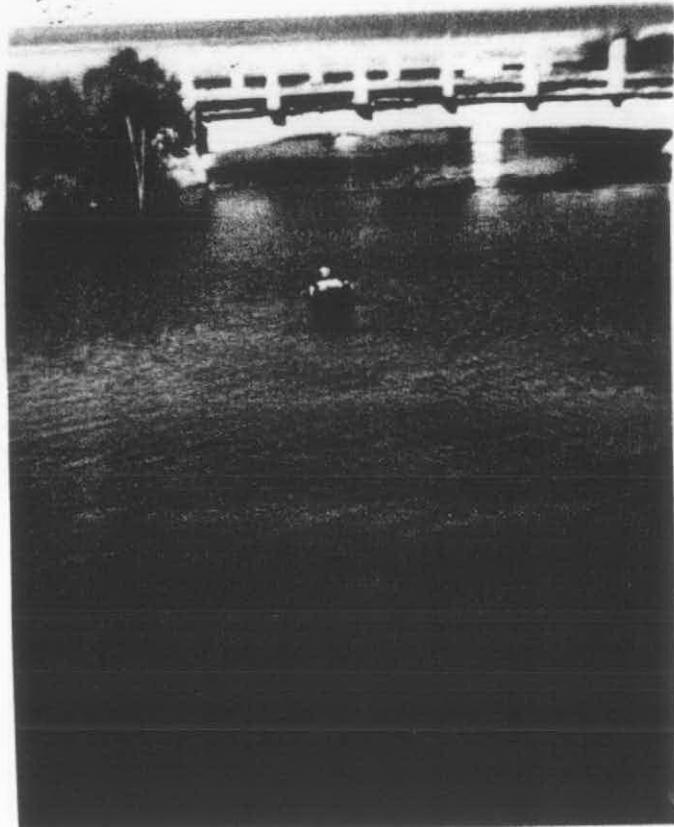
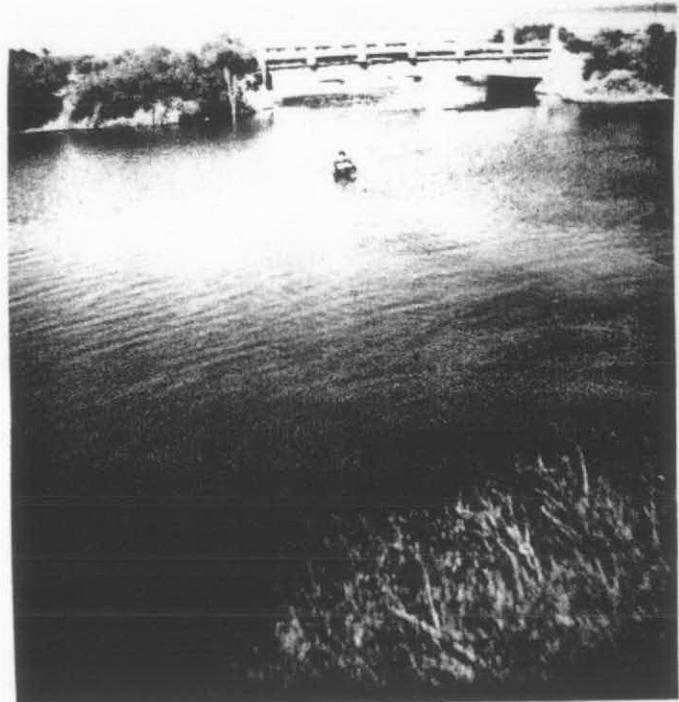
Aforador al regreso de haber tomado los parámetros areas parciales y velocidad, para calcular el caudal pasante por el // puente que deribaba a los bañados del río Dulce los excedentes del río Salado y el proveniente de las banquinas. El puente se encuentra a 12,5 Km. del poblado de Argentina y a 7,5 Km. de// Palo Negro. En la nueva traza de ruta N° 34 (ver gráfico N° / 11) se encuentran una serie de 8 tubos abobedados para per-// mitir el trasvasamiento entre las cuencas. La sección es in// suficiente para evacuar los volúmenes acumulados en los baña-// dos.
