ESTUDIOS BASICOS REGIONALES
EN LA CUENCA DEL RIO SALADO
Tramo Inferior Santiagueño

H I D R O L O G I A S U P E R F I C I A L

BALANCE HIDRICO - PERIODOS 1984 - 1985 ; 1985 - 1986

CAMPAÑAS DE AFOROS

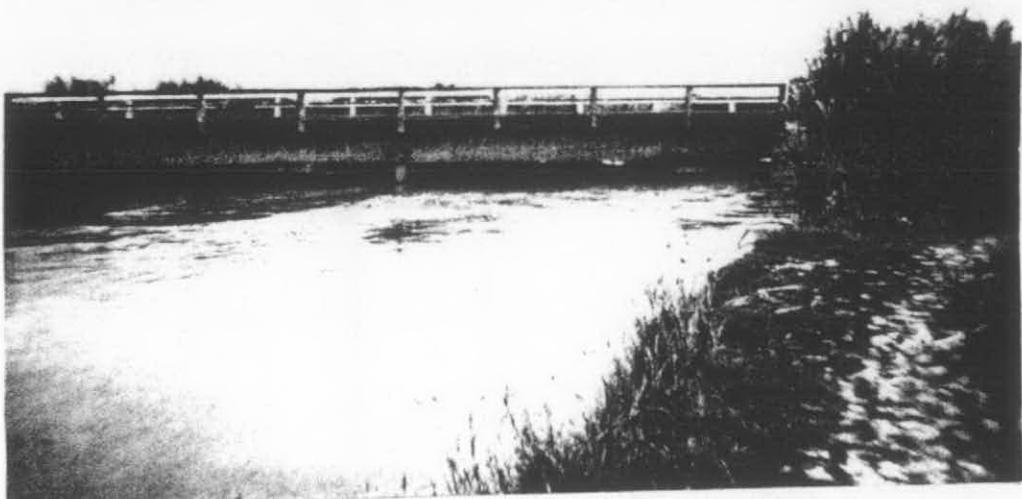
Vista aguas abajo del Río Salado desde el puente de la Ruta Pcial. N°93. Obsérvese la alta velocidad de los / filetes líquidos en la margen izquierda como también / la obstrucción del puente por ramas y paja totora.

En el gráfico N° 8 se han dibujado los perfiles transversales tomados en cada campaña, donde se observa el problema existente en la última por obstrucción del puente (retención de ramas y paja totora en las columnas), produciendo una excesiva erosión de fondo en las márgenes y embanque en la parte central del cauce; este proceso puede perjudicar la estabilidad de la obra. La velocidad media para esta segunda campaña fue de 39 cm/s en el río y en las alcantarillas de 24 cm/s ; es de destacar que las alcantarillas restantes se encontraban con agua pero sin presentar escorrimiento.

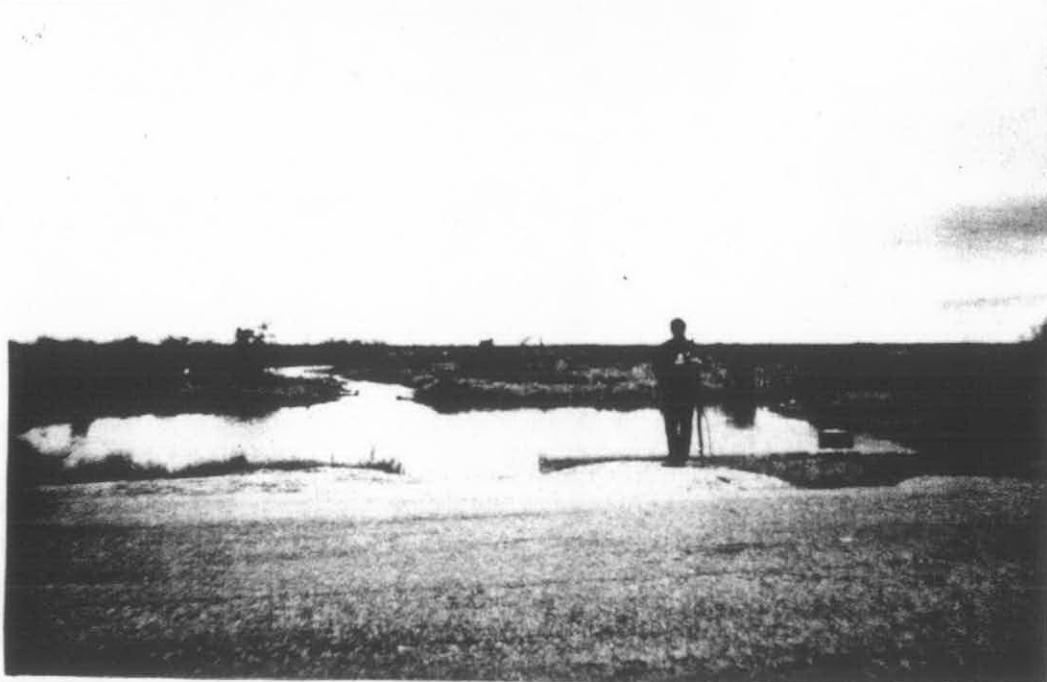
Alcantarilla sobre ruta Provincial N° 93. Caudal mediado 0,96 m³/s. Fecha 1º de Agosto de 1986.-

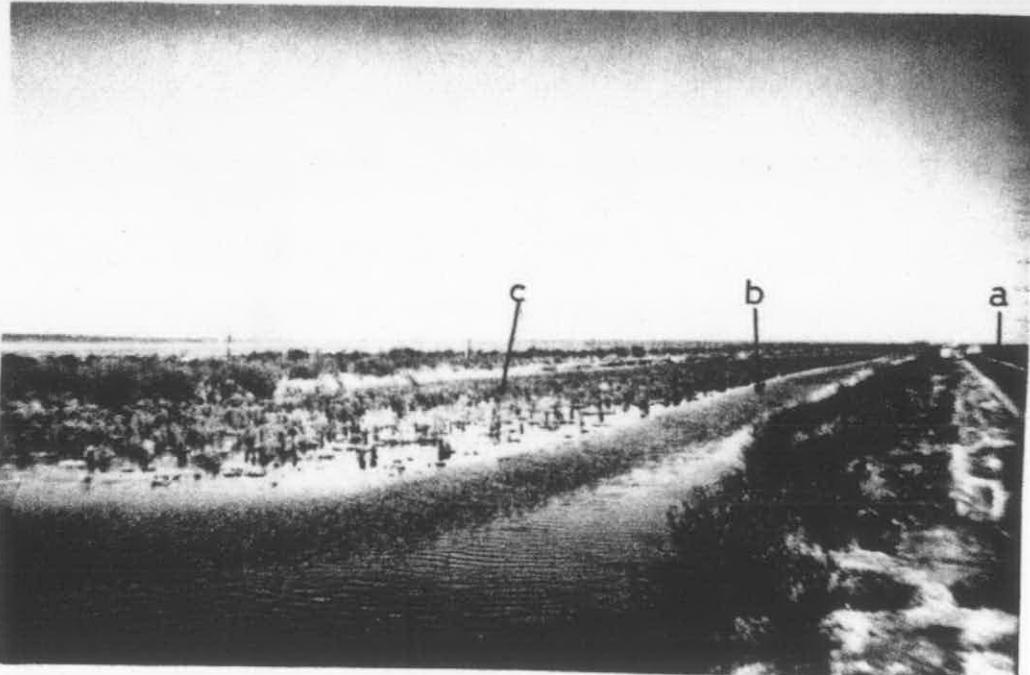
Ruta Nac. Nº 34 (a) 8,5 Km al Nor Noroeste del poblado de Palo Negro. Obsérvese el escurrimiento en las banquinas paralelo a la ruta (b), como también el tarquínamiento en la parte central (c).

Esta vital vía de comunicación está amenazada / por procesos erosivos como consecuencia de la insuficiente sección de paso de los volúmenes acumulados en ambas cuencas. (Foto aérea N°1)

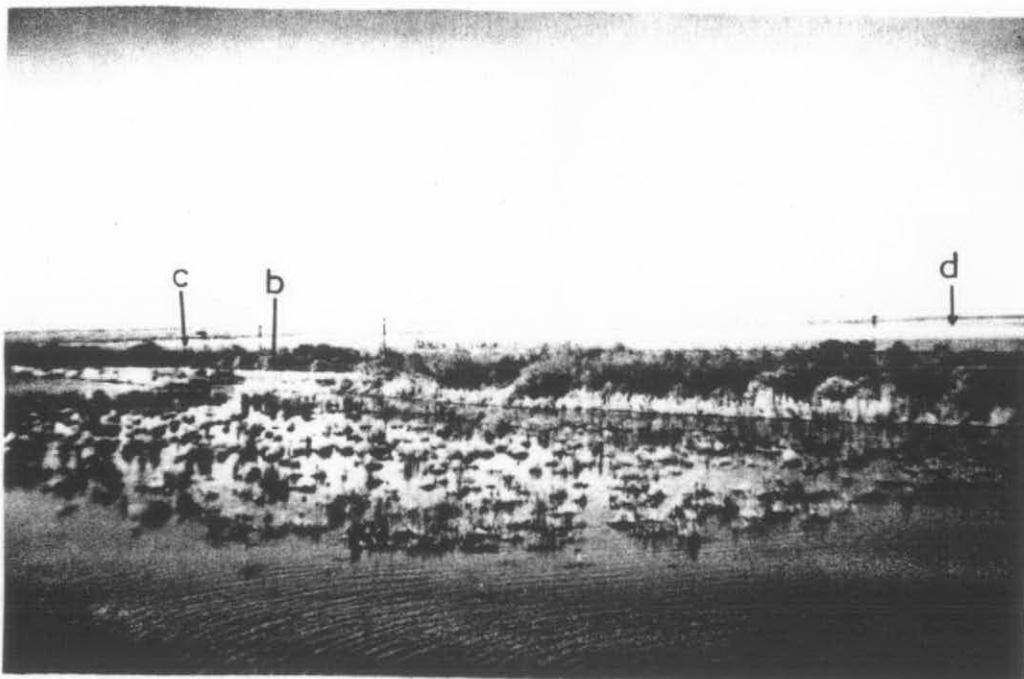
Vista de la banquina de la ruta Nac. Nº 34 (a), el camino viejo entre los poblados de Argentina y Palo Negro (b), las vías del F.C.G.B. (c), y los bañados del río Dulce (d). Área de trasvasamiento, ver foto aérea Nº 1.

En forma paralela a la ruta, separados por una / banquina (totalmente inundada) de 50 m aproximadamente se ubican: el camino viejo de comunicación entre las localidades arriba mencionadas, y las vías del ferrocarril Gral. Bartolomé Mitre /

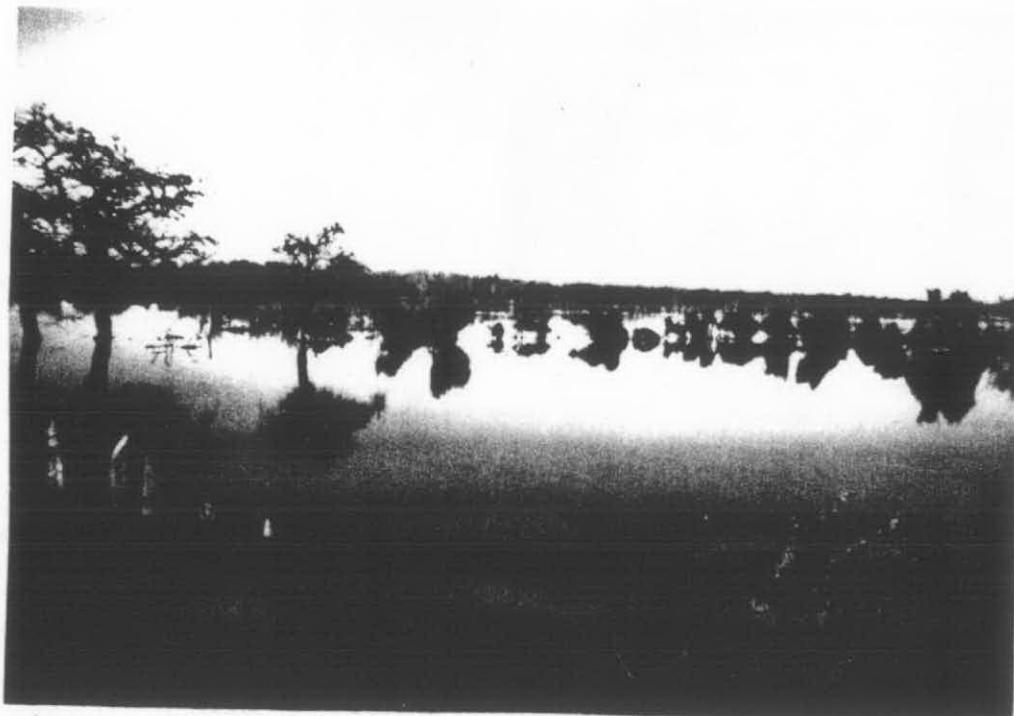
Vista del bañado existente en forma paralela al camino que comunica los poblados de Pinto y Bandera en la// margen derecha del río Salado.

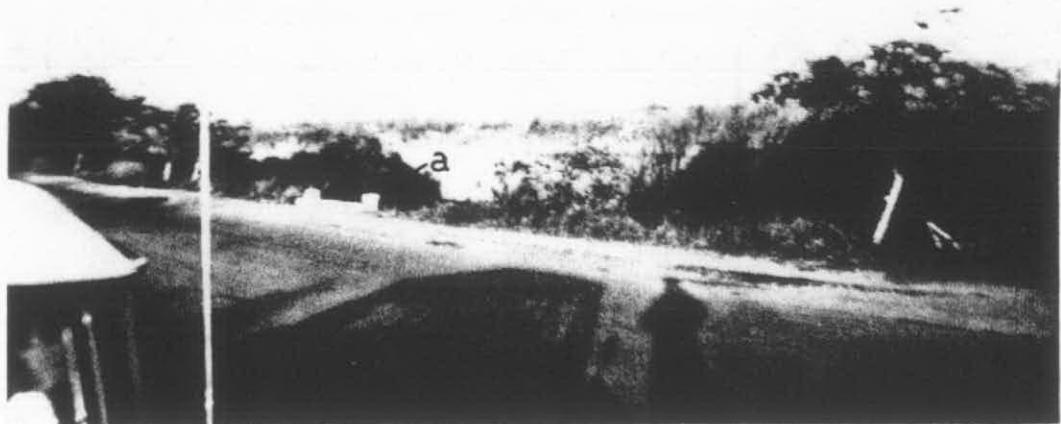
Vista de la defensa (a) de una de las alcantarillas// sobre la ruta provincial N° 93. Obsérvese el creci-//miento de la paja totora.

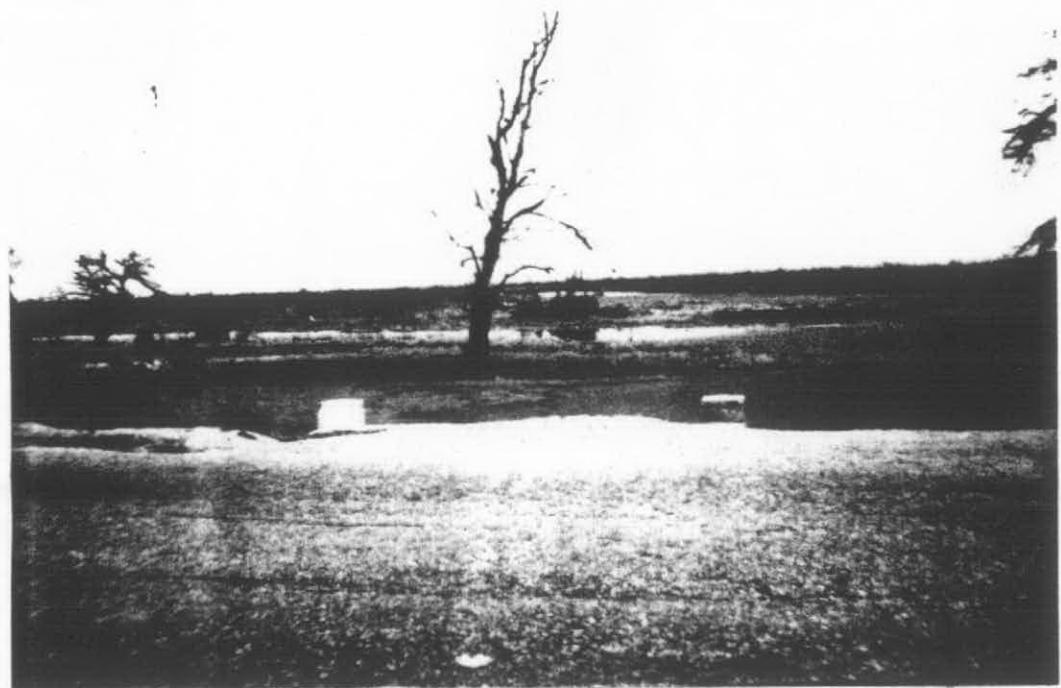
Alcantarillas sobre la ruta provincial N° 93 que se// encontraba con agua sin escrurimiento. La cobertura// vegetal observada es de plantas acuáticas.
