FOTOINTERPRETACION Y ANALISIS DE IMAGENES SATELITARIAS

Area: PERILAGO DE RIO HONDO

PERILAGO DE RIO HONDO

PROYECTO NOA HIDRICO

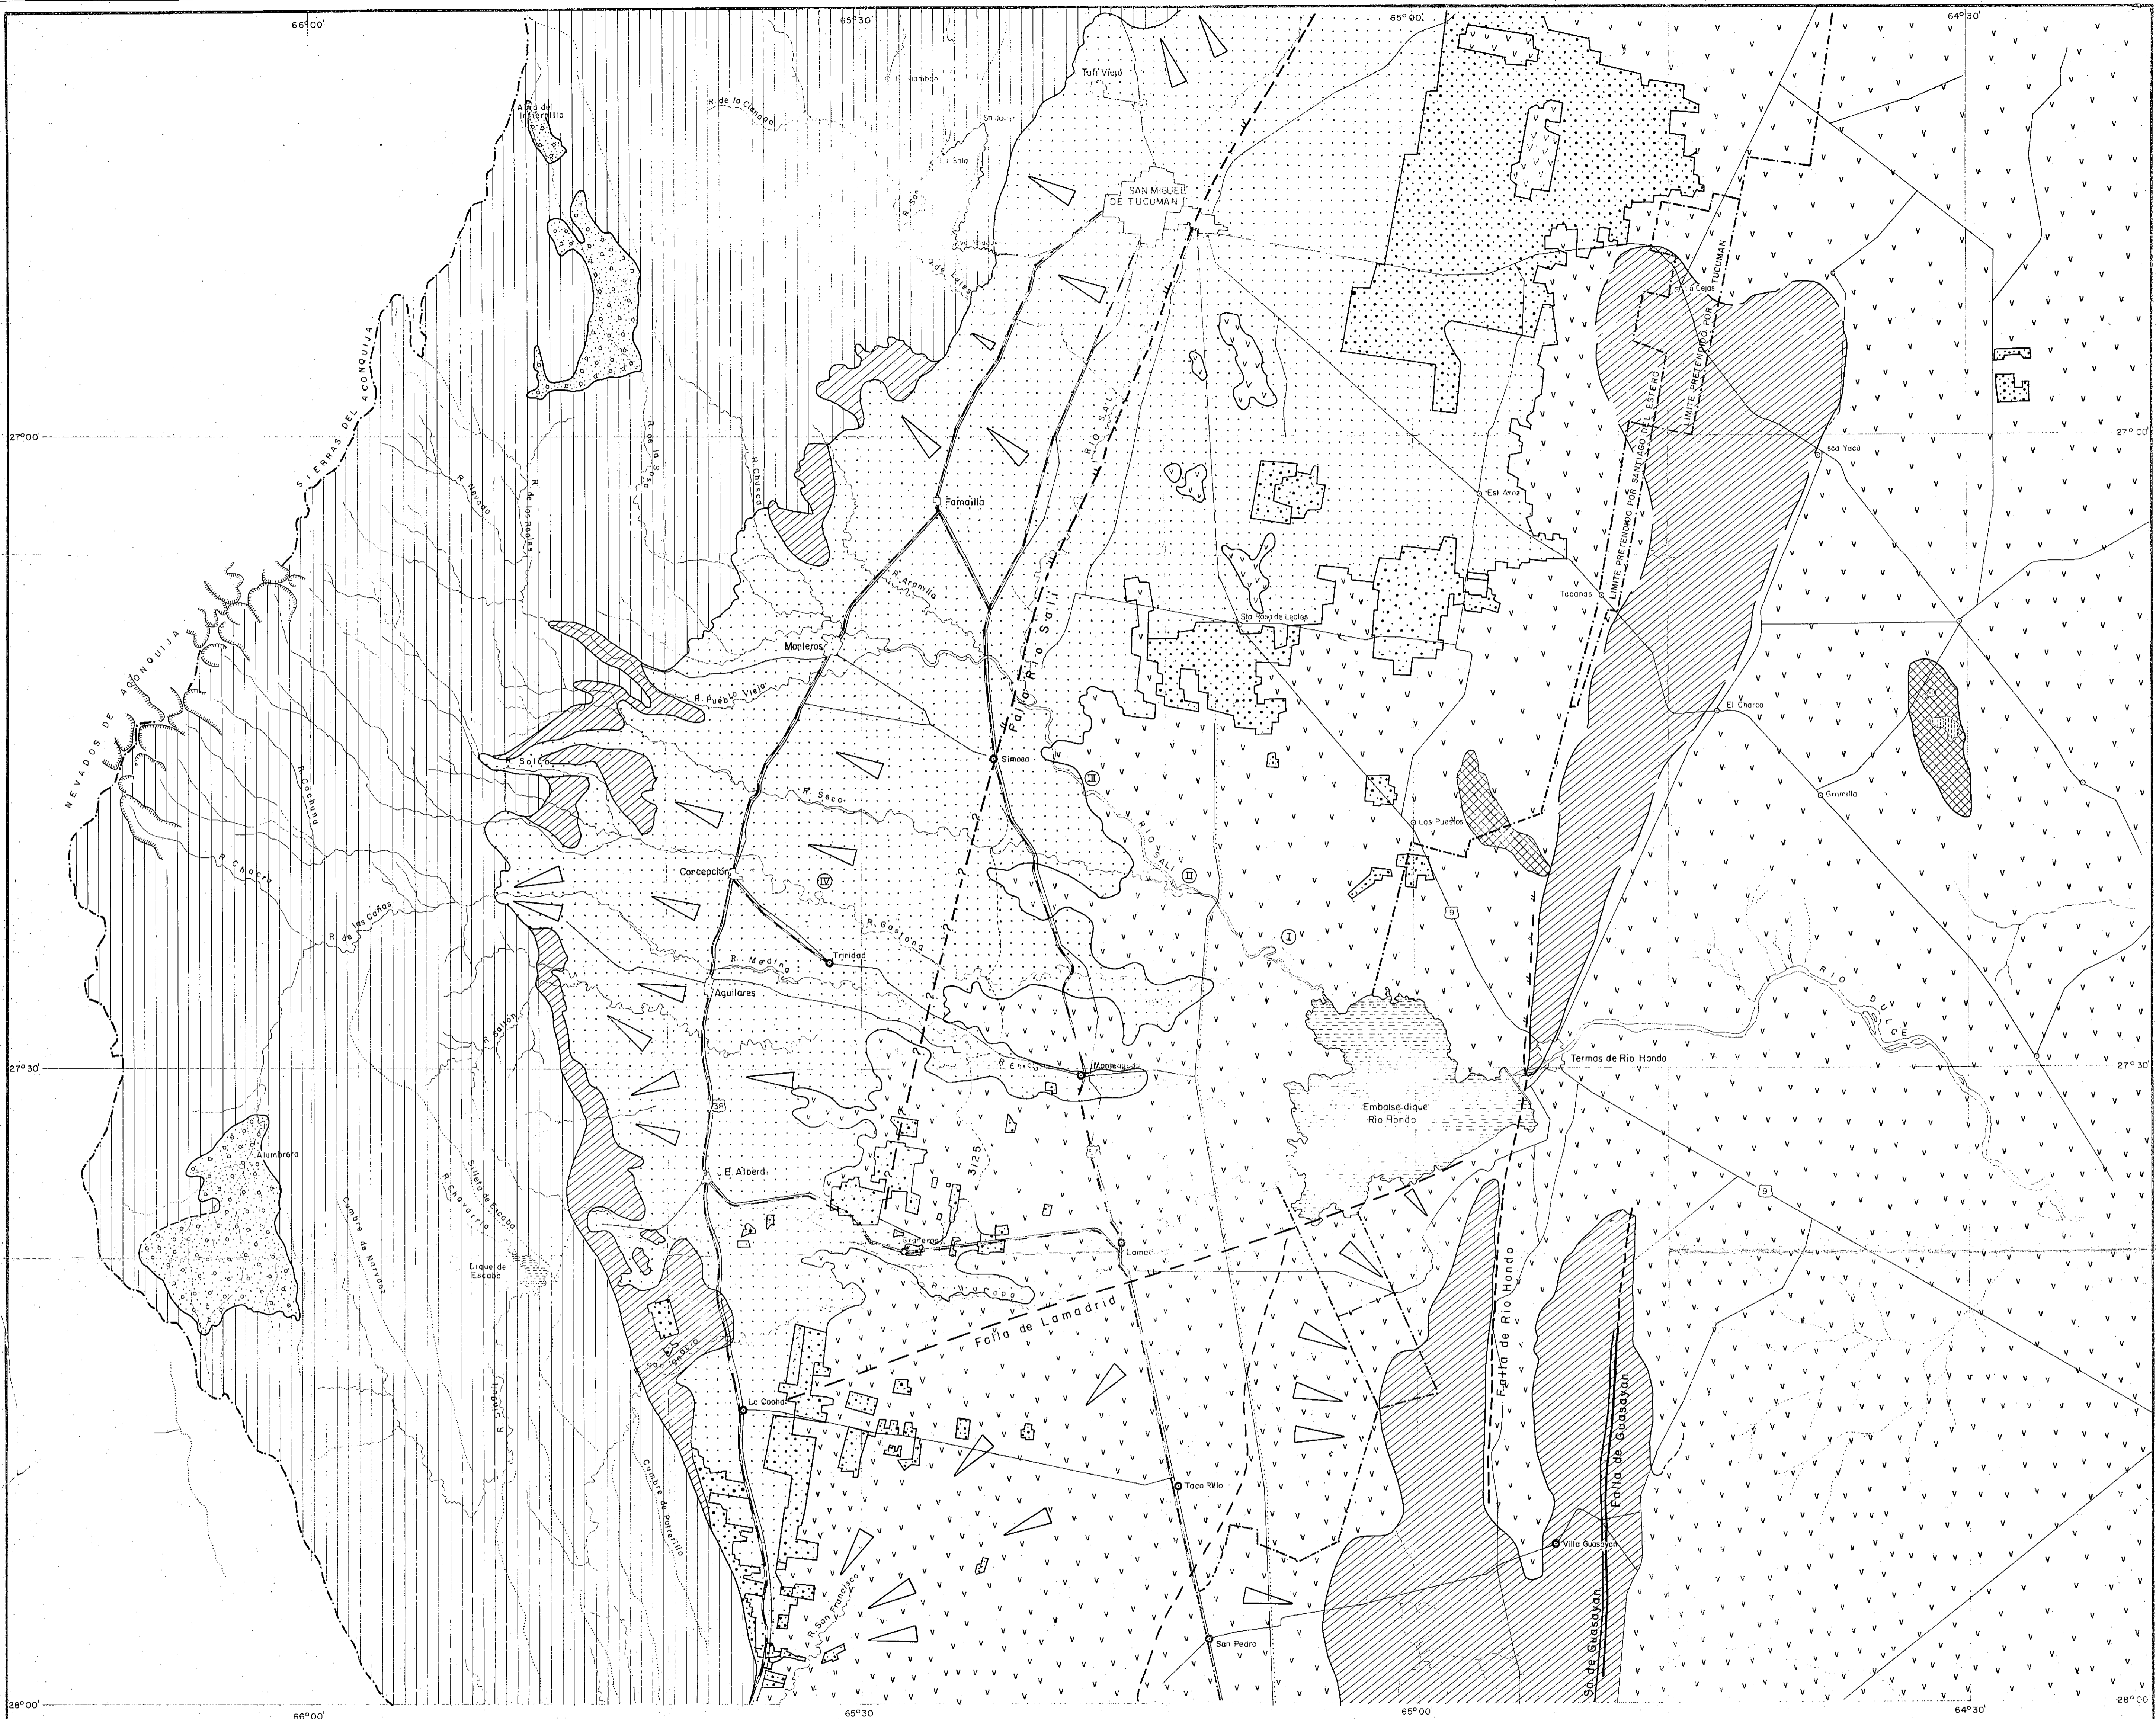
2.2 Descripción de la cuenca del Embalse Río Hondo (Mapa N°2)

Las imágenes en banda 7 (infrarroja) brinda un excelente registro de los ríos, cuerpos de agua y suelos húmedos, en virtud de la baja reflectancia producida por el agua en la región del espectro electromagnético comprendida entre las longitudes de onda de 0.8 y 1.1 micrones. El uso de estas imágenes permitió la comparación de las líneas de drenajes, comprobándose cambios en el diseño del Río Salí. En el lugar indicado con I en el mapa N°2, en las proximidades del Embalse, durante los años 1972-1973 se encontraba un meandro amplio, convexo hacia el Norte; en el año 1975 (mapa N°3) el mismo había quedado como una laguna semilunar y el río construyó meandros menores; en 1976, estos meandros fueron sustituidos por un cauce más ancho y recto. El diseño ha evolucionado en este lugar hacia formas más simples eliminando las inflexiones complicadas. Las viejas lagunas semilunares, bien visibles en el año 1973, constituyen rastros de cauce meandriformes que se ubicaron algo más al norte del cauce actual. En el punto II se observa la confluencia de los ríos Seco y Salí; en el año 1972 el tramo era sensiblemente recto, en 1973 se insinuaba un meandro convexo hacia el Norte (mapa N°2), el que en 1975 se encuentra en franco desarrollo y al igual que en 1976, el río distribuye sus aguas entre el nuevo meandro y el antiguo cauce (mapa N°3); el punto de confluencia de los ríos Salí y Seco se trasladó 600 m. hacia el Oeste en comparación con 1973.

En las proximidades de Simoca, en el punto III, en 1972 se encontraba un meandro de radio amplio, convexo hacia el Sur; en 1973 el mismo muestra una tendencia a estrangularse por su base

(mapa N°2), situación que se acentúa durante el año 1975 y en 1976 el río cortó en forma recta aunque aún mantiene activo el meandro como un canal secundario (mapa N°3).

Los otros ríos presentan cambios de menor importancia, tales como el meandro convexo hacia el Norte, indicado con IV sobre el Río Gastona, claramente definido durante el año 1972; presenta tendencia a estrangularse en 1973 y queda reducido a una laguna semilunar durante el año 1975 (mapas Nos. 2 y 3).

Con esta denominación se identifica acá a la falla cubierta, cuyo trazo se ubica en inmediaciones del extremo Este del Embalse. Tiene rumbo submeridiano y permite el ascenso del bloque occidental hacia el sur del embalse, mientras que hacia el Norte del mismo, el bloque ascendido es el ubicado hacia el oriente; este comportamiento sugiere una falla en tijera con punto de pivote ubicado en el área del Embalse.

Se manifiesta como un lineamiento en las imágenes satelitarias y constituye el elemento limitante para la divagación hacia el Sur del Río Marapa.

Esta falla permitió el ascenso del bloque oriental que constituye, al Norte y fuera de la región de estudio, la Sierra La Ramada y el Cerro de Las Botijas. Hacia el Sur la expresión topográfica de la estructura disminuye progresivamente hasta hacerse prácticamente imperceptible a la latitud de la localidad de Simoca. En las imágenes satelitarias se manifiesta como un marcado lineamiento de rumbo Nor-noreste.
