EVALUACION DE LA CRECIENTE 1983/84
EN LA CUENCA DEL RIO SALADO EN LA
PROVINCIA DE SANTIAGO DEL ESTERO

CONVENIO C.F.I.- PCIA. DE SANTIAGO DEL ESTERO
BAJOS SUBMERIDIONALES-SISTEMATIZACION CUENCA
RIO JURAMENTO Y/O SALADO

JUNIO/1984

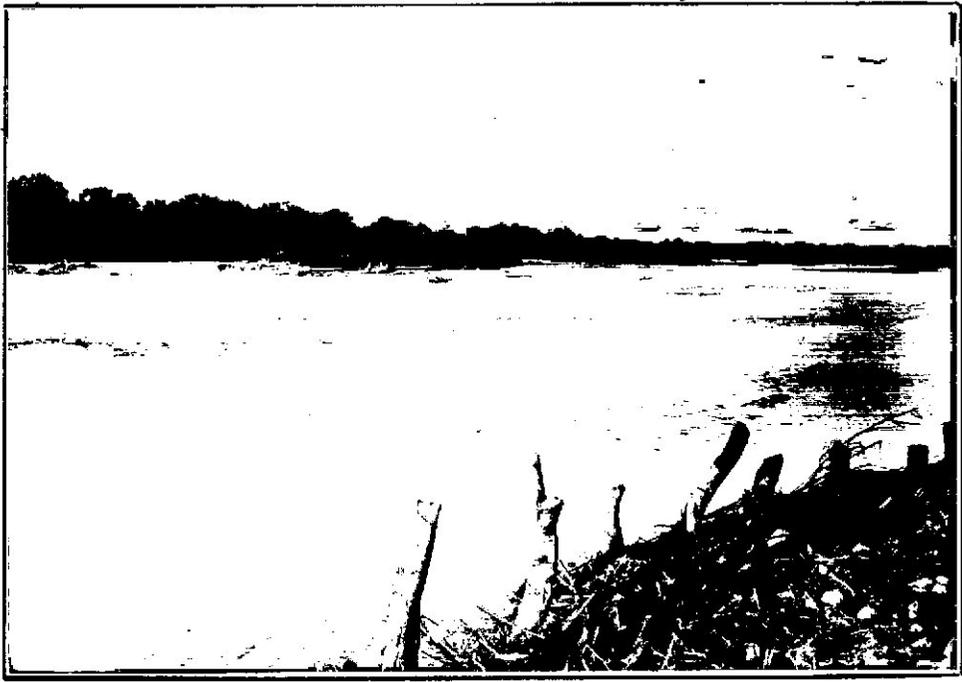
Cauce del Río Horcones, a la altura de la localidad de Nueva Esperanza (Mayo 1984)

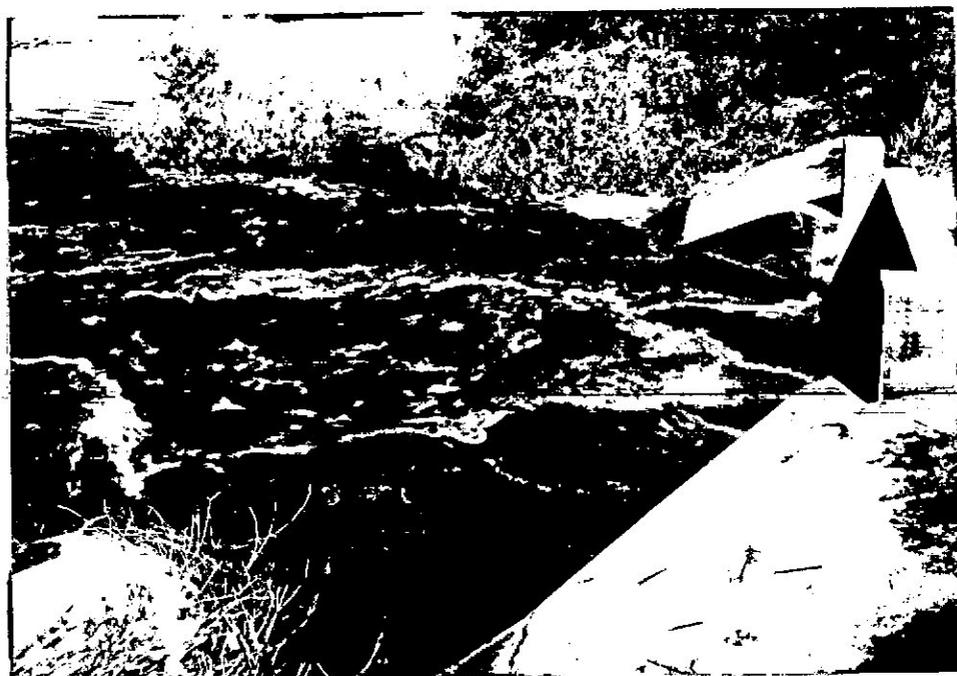
Vista de una de las alcantarillas sobre la R.P.
N° 93, donde se observa el considerable caudal
que la atraviesa.

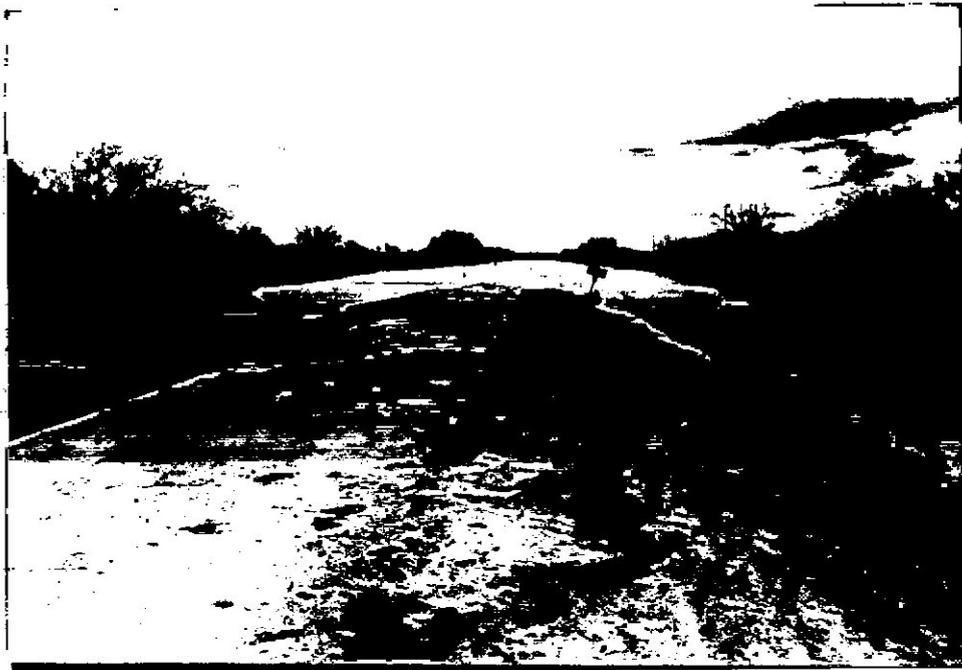
Vista de la ruta Taboada-Suncho Corral. Nótese por el material depositado que el nivel del agua en el momento de obtenerse la fotografía, había descendido aproximadamente 0,50 m . Para apreciar la magnitud de la inundación, baste / decir que el punto de la foto se encuentra a / 2.000 m del puente carretero de Suncho Corral. (Mayo 1984).

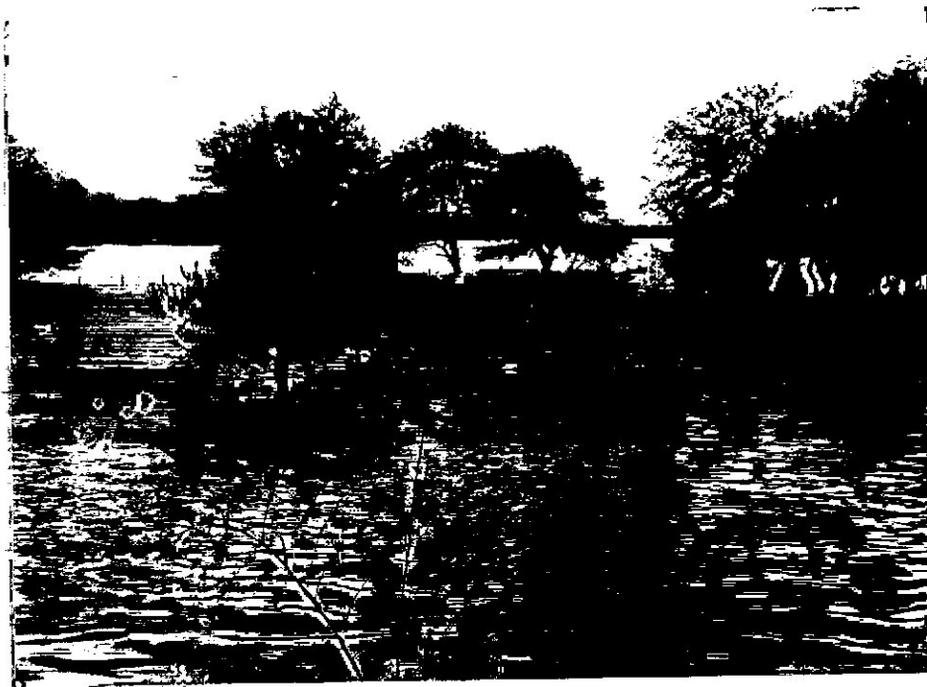
Fotografía obtenida desde el puente ferroviario de Suncho Corral, que muestra la llanura de inundación del Salado.

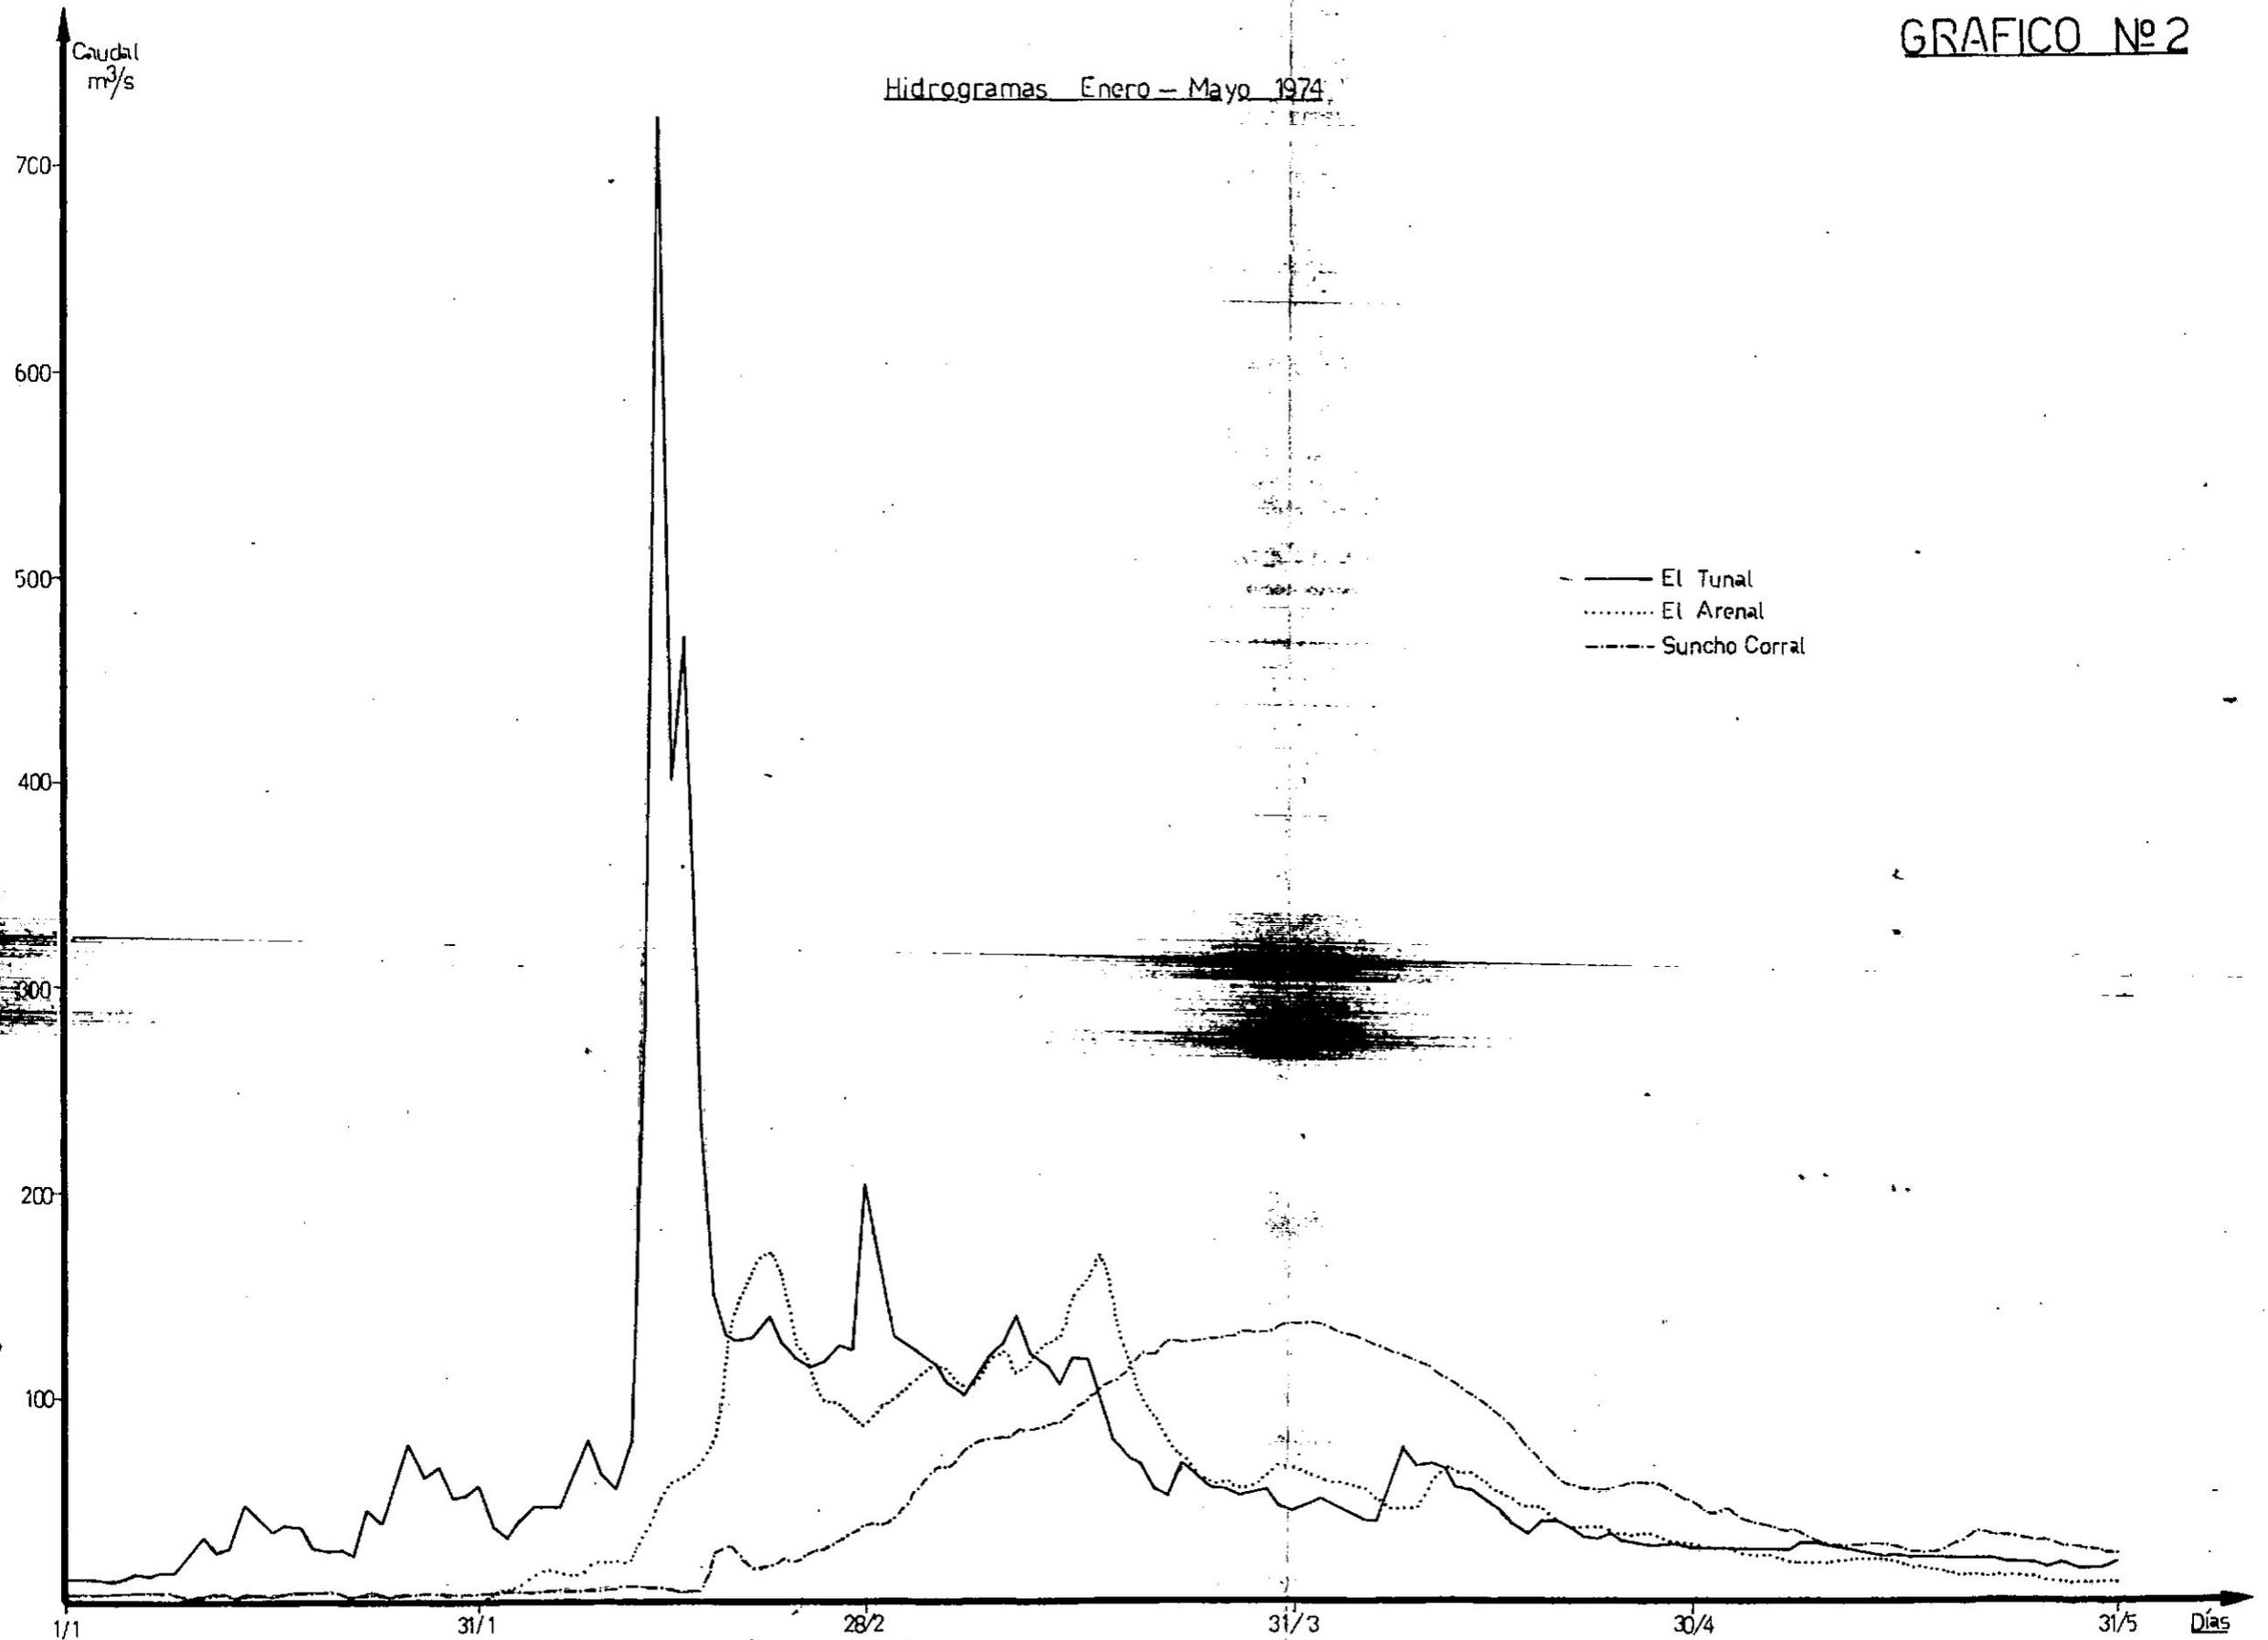
GRAFICO Nº 2

Hidrogramas Enero - Mayo 1974

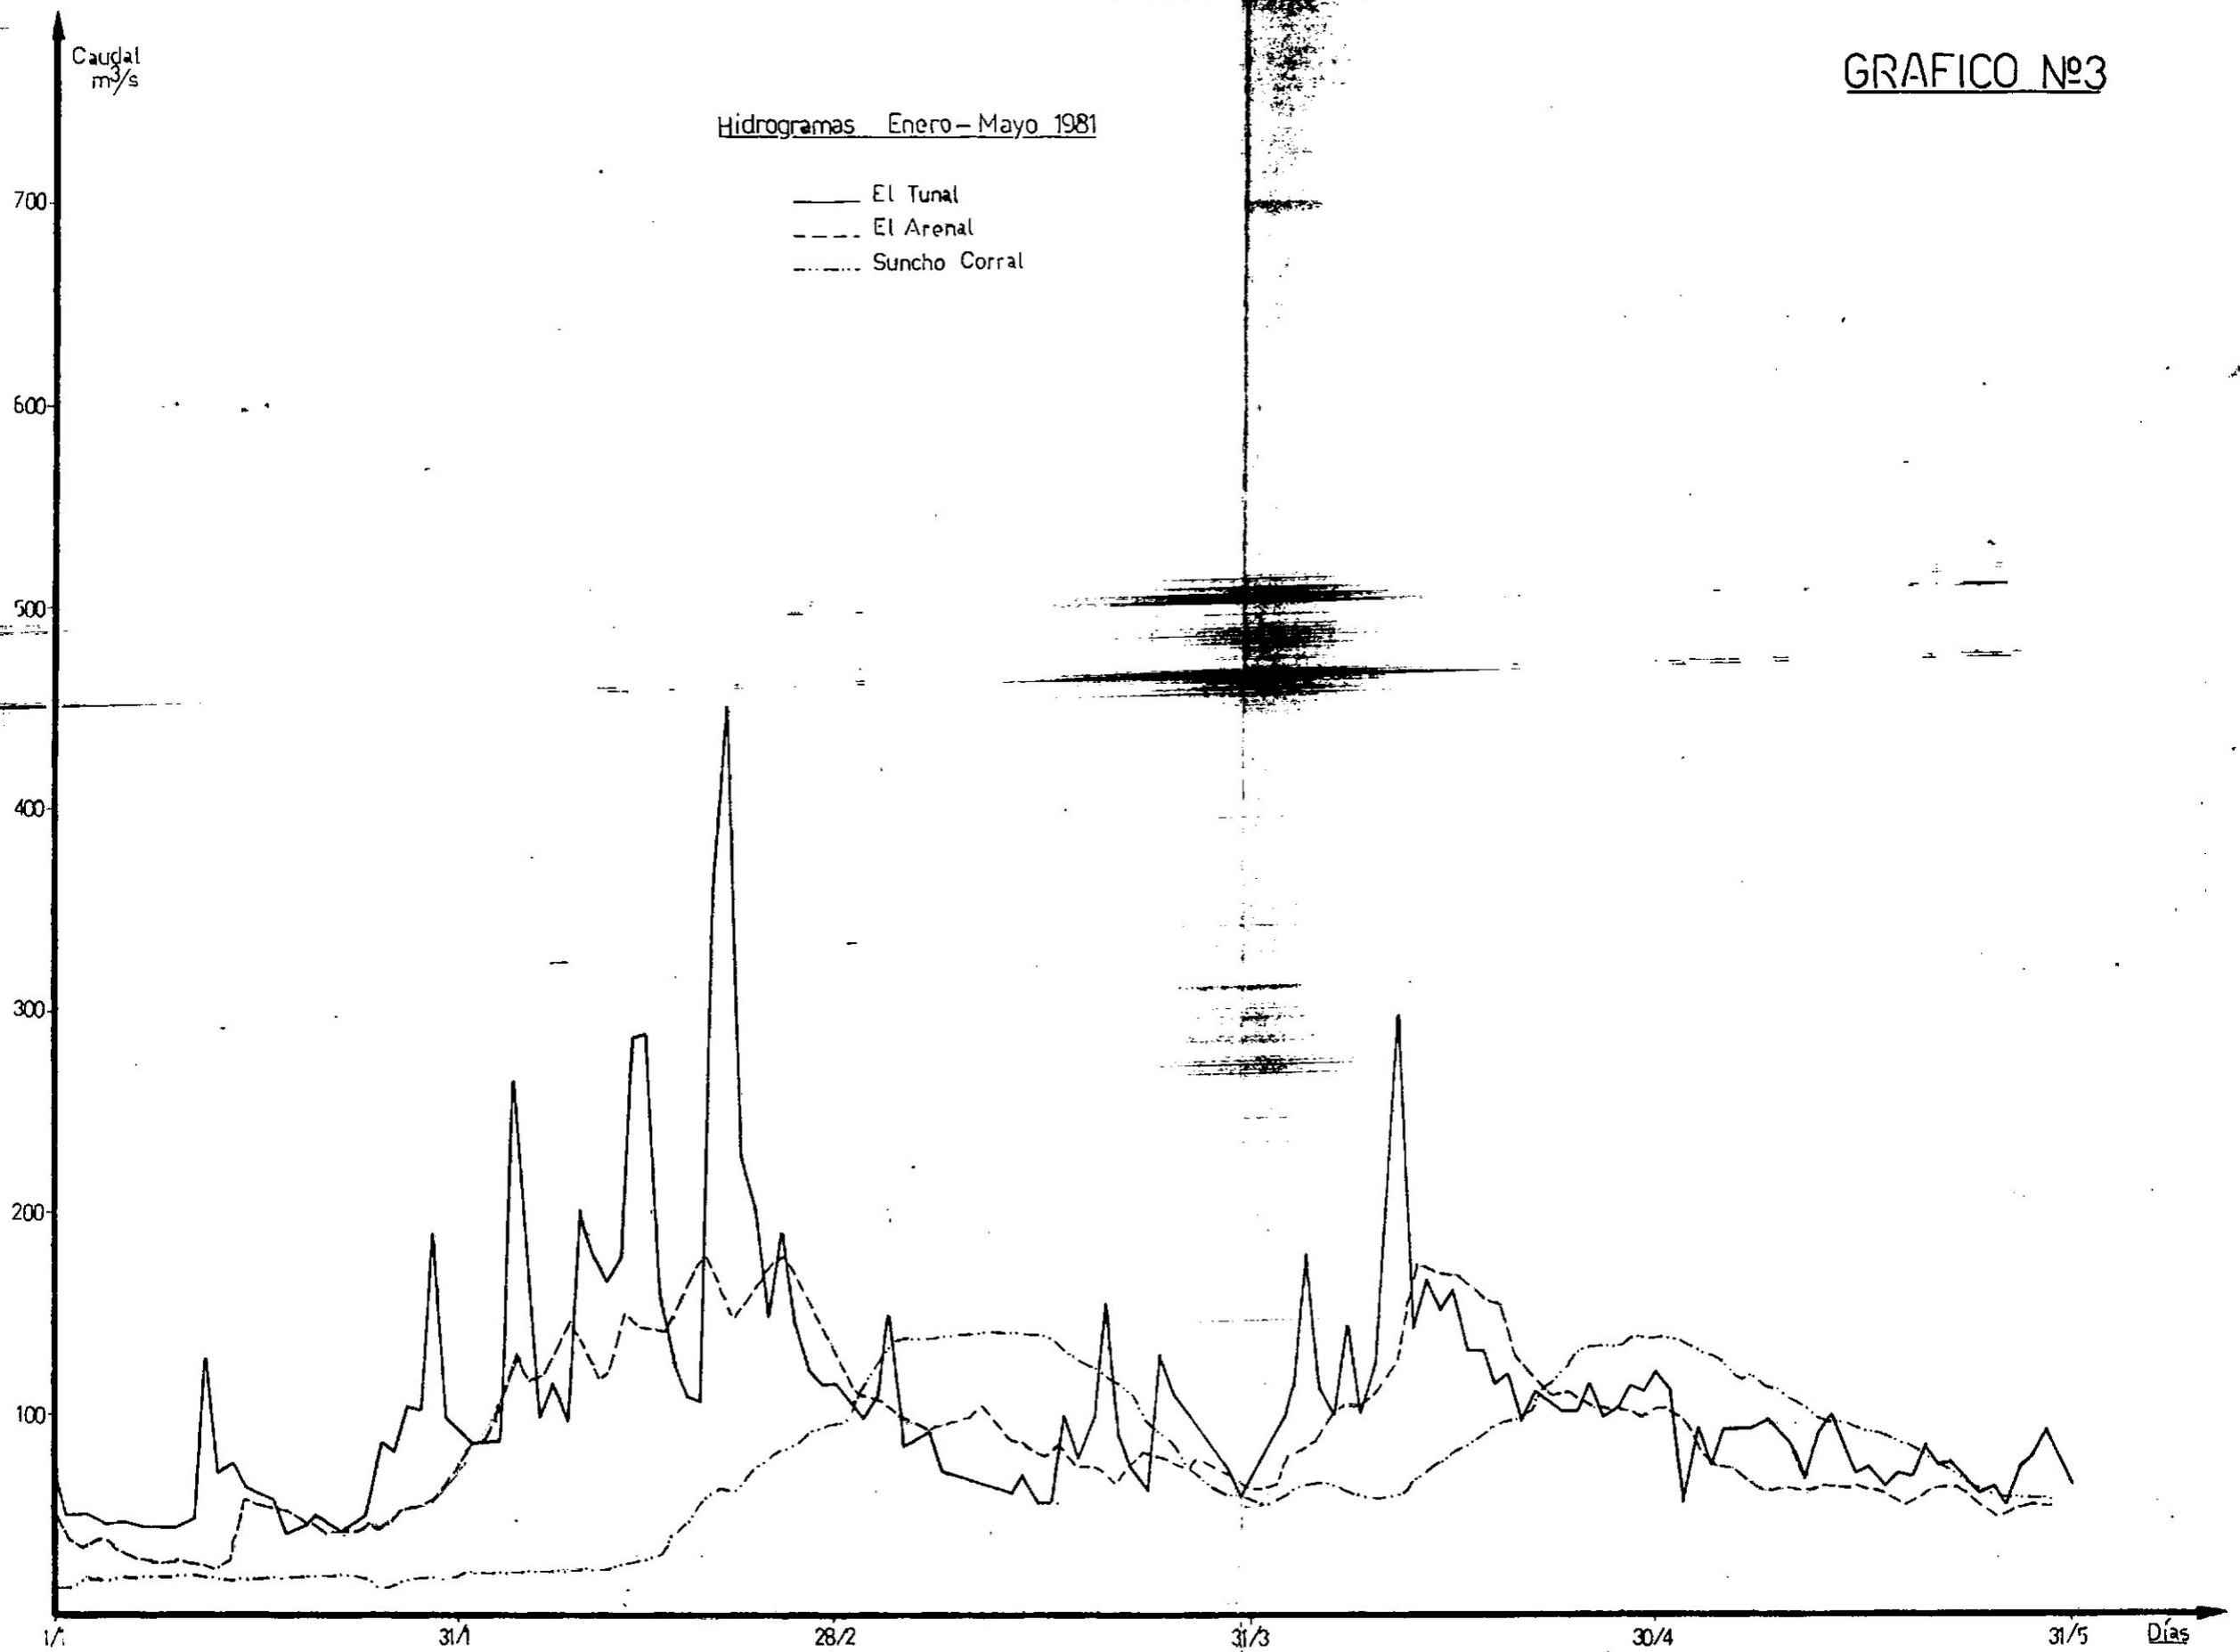
GRAFICO Nº3

Hidrogramas Enero - Mayo 1981

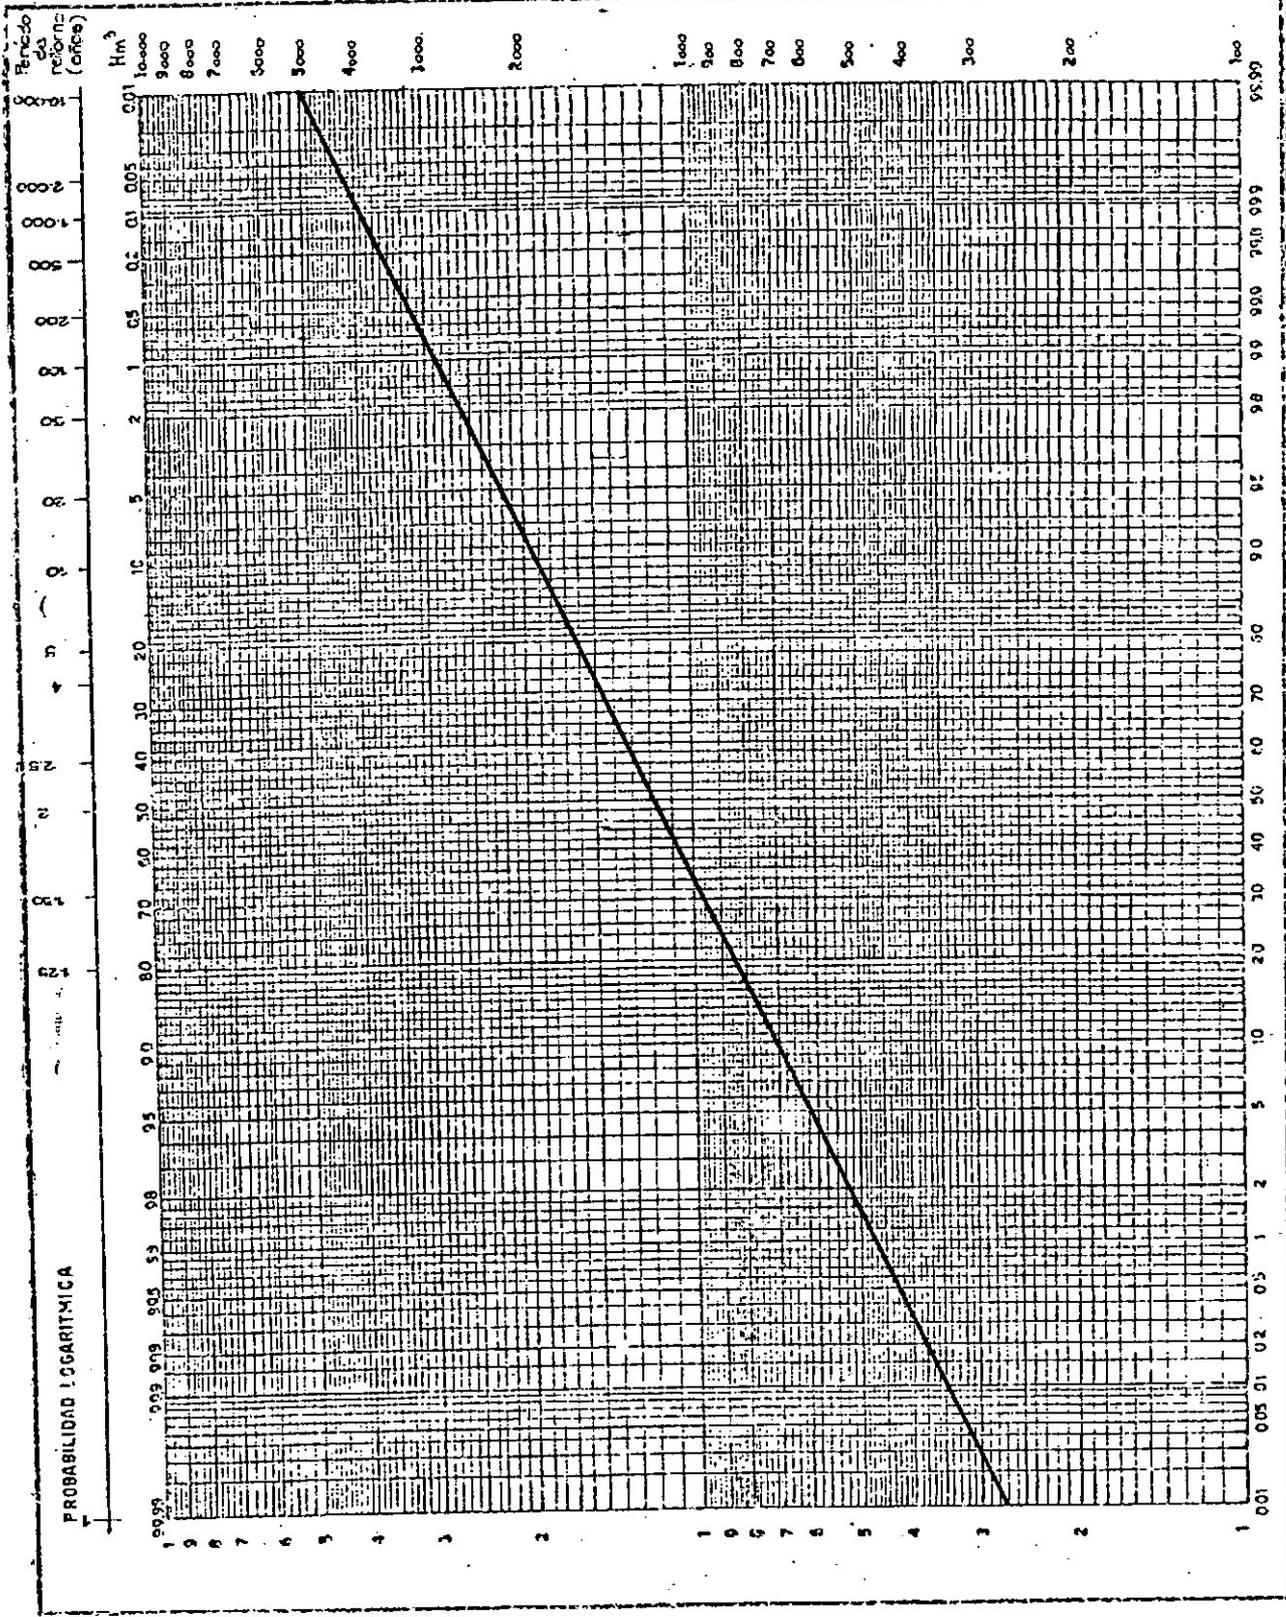
GRAFICO N° 5 : Probabilidad de ocurrencia de un derrame anual en El Tunal

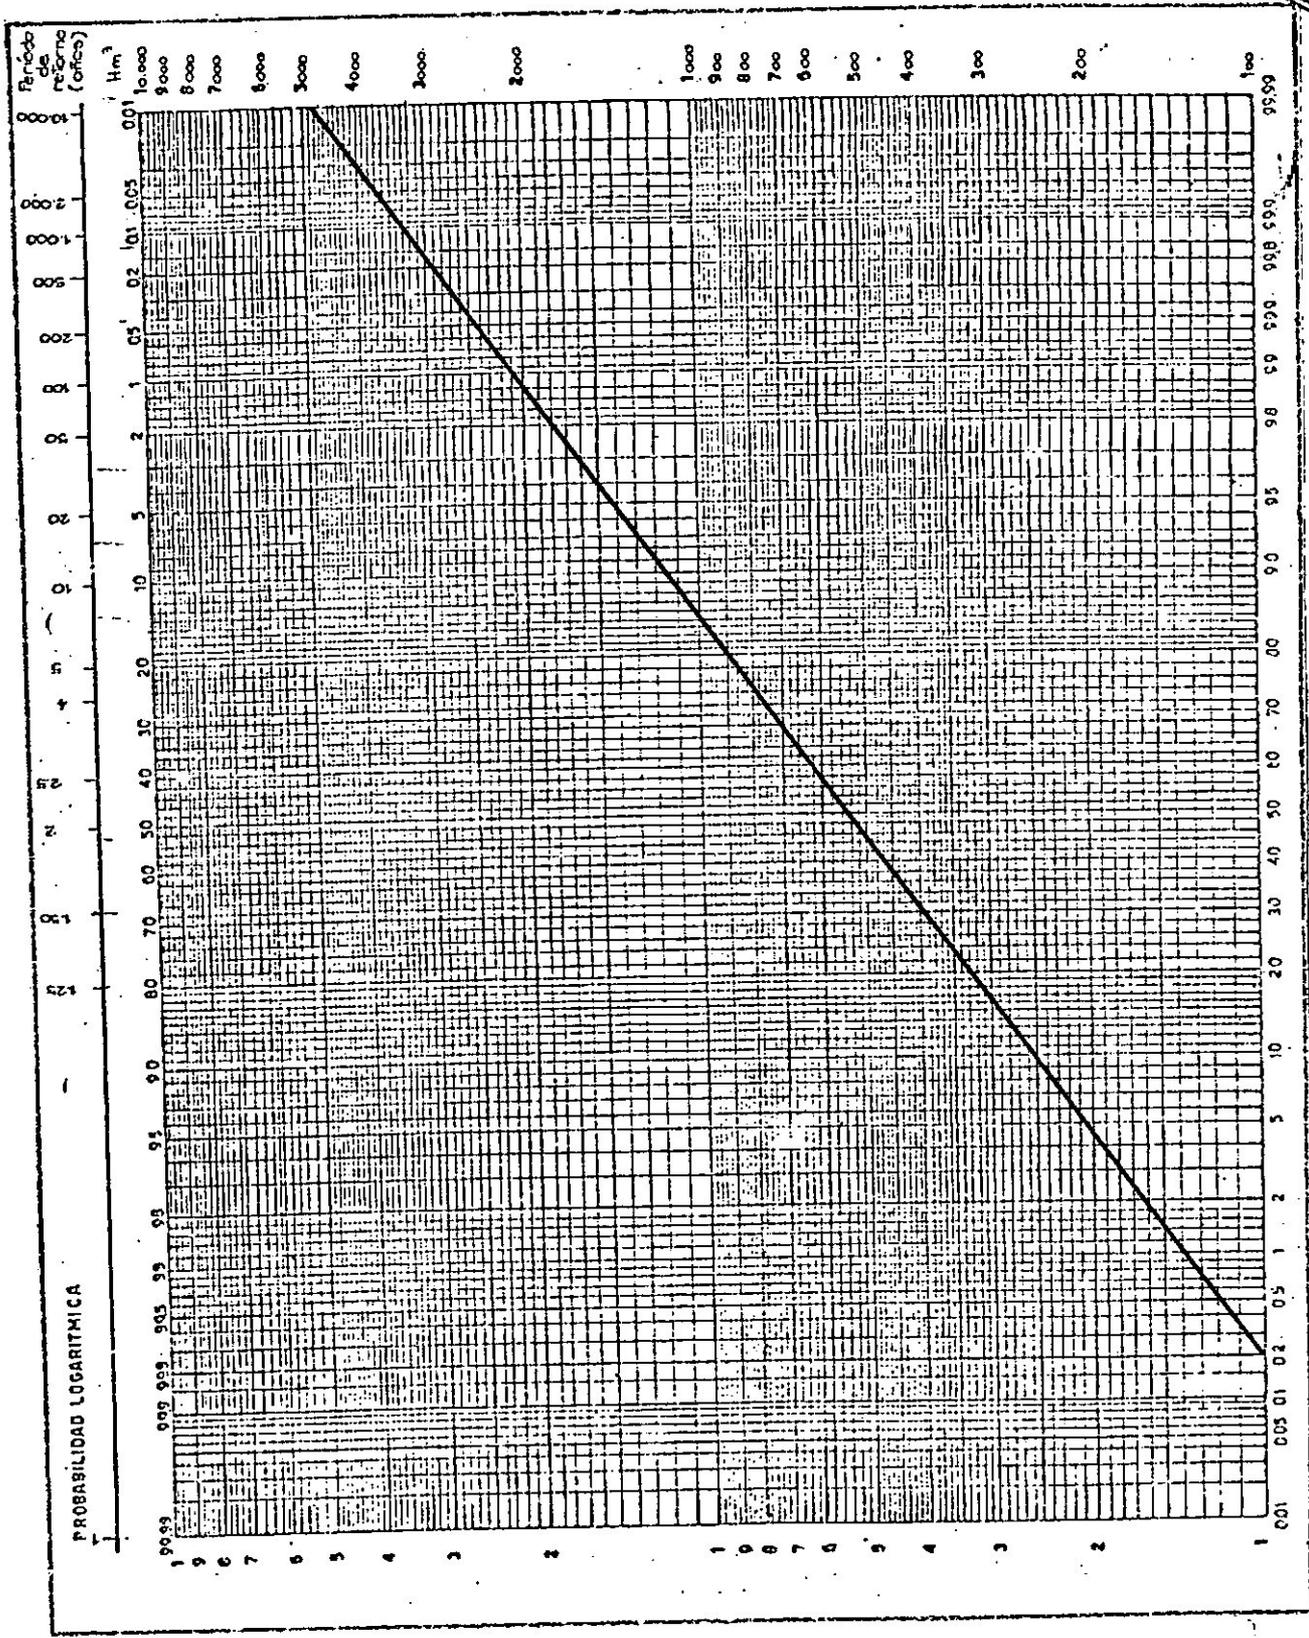
GRAFICO N° 6 : Probabilidad de ocurrencia de un derrame anual en El Arenal

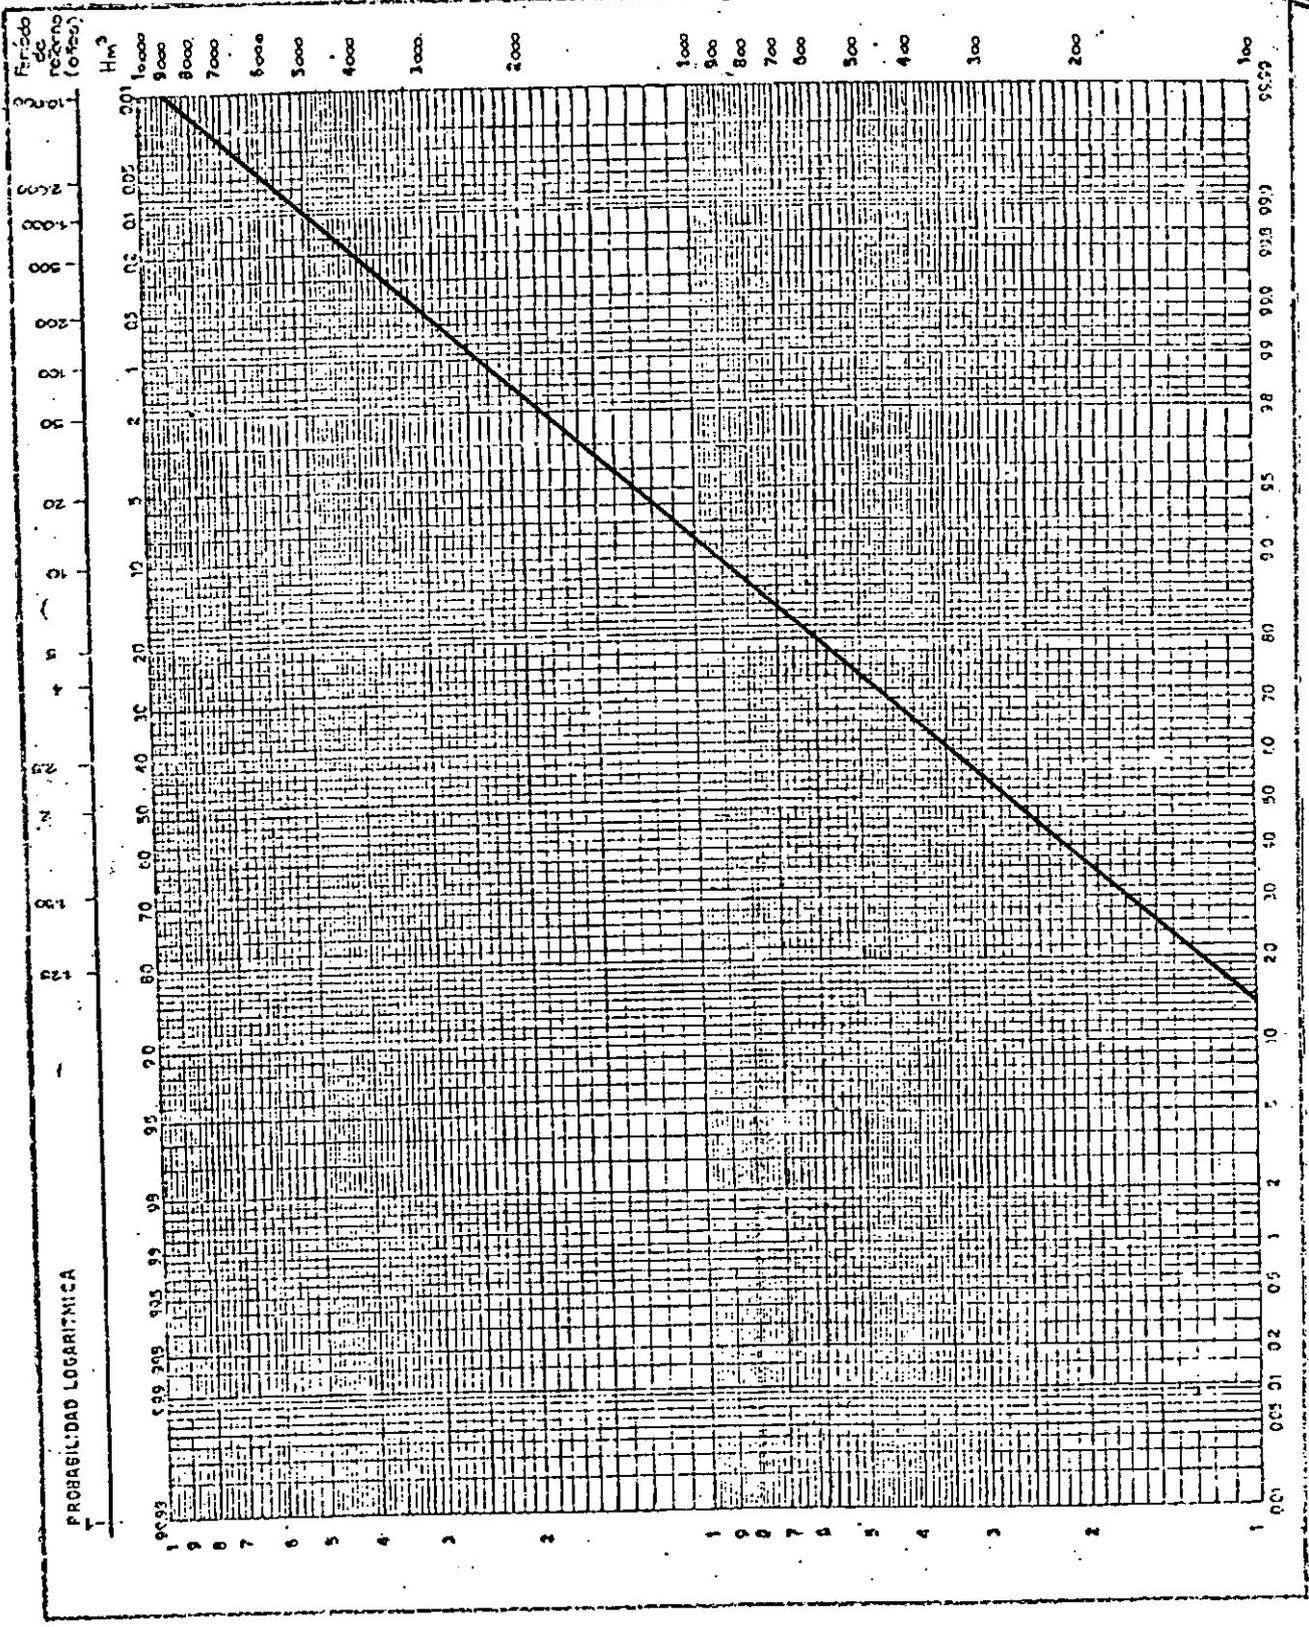
GRAFICO N° 7 : Probabilidad de ocurrencia de un derrame anual en Suncho Corral

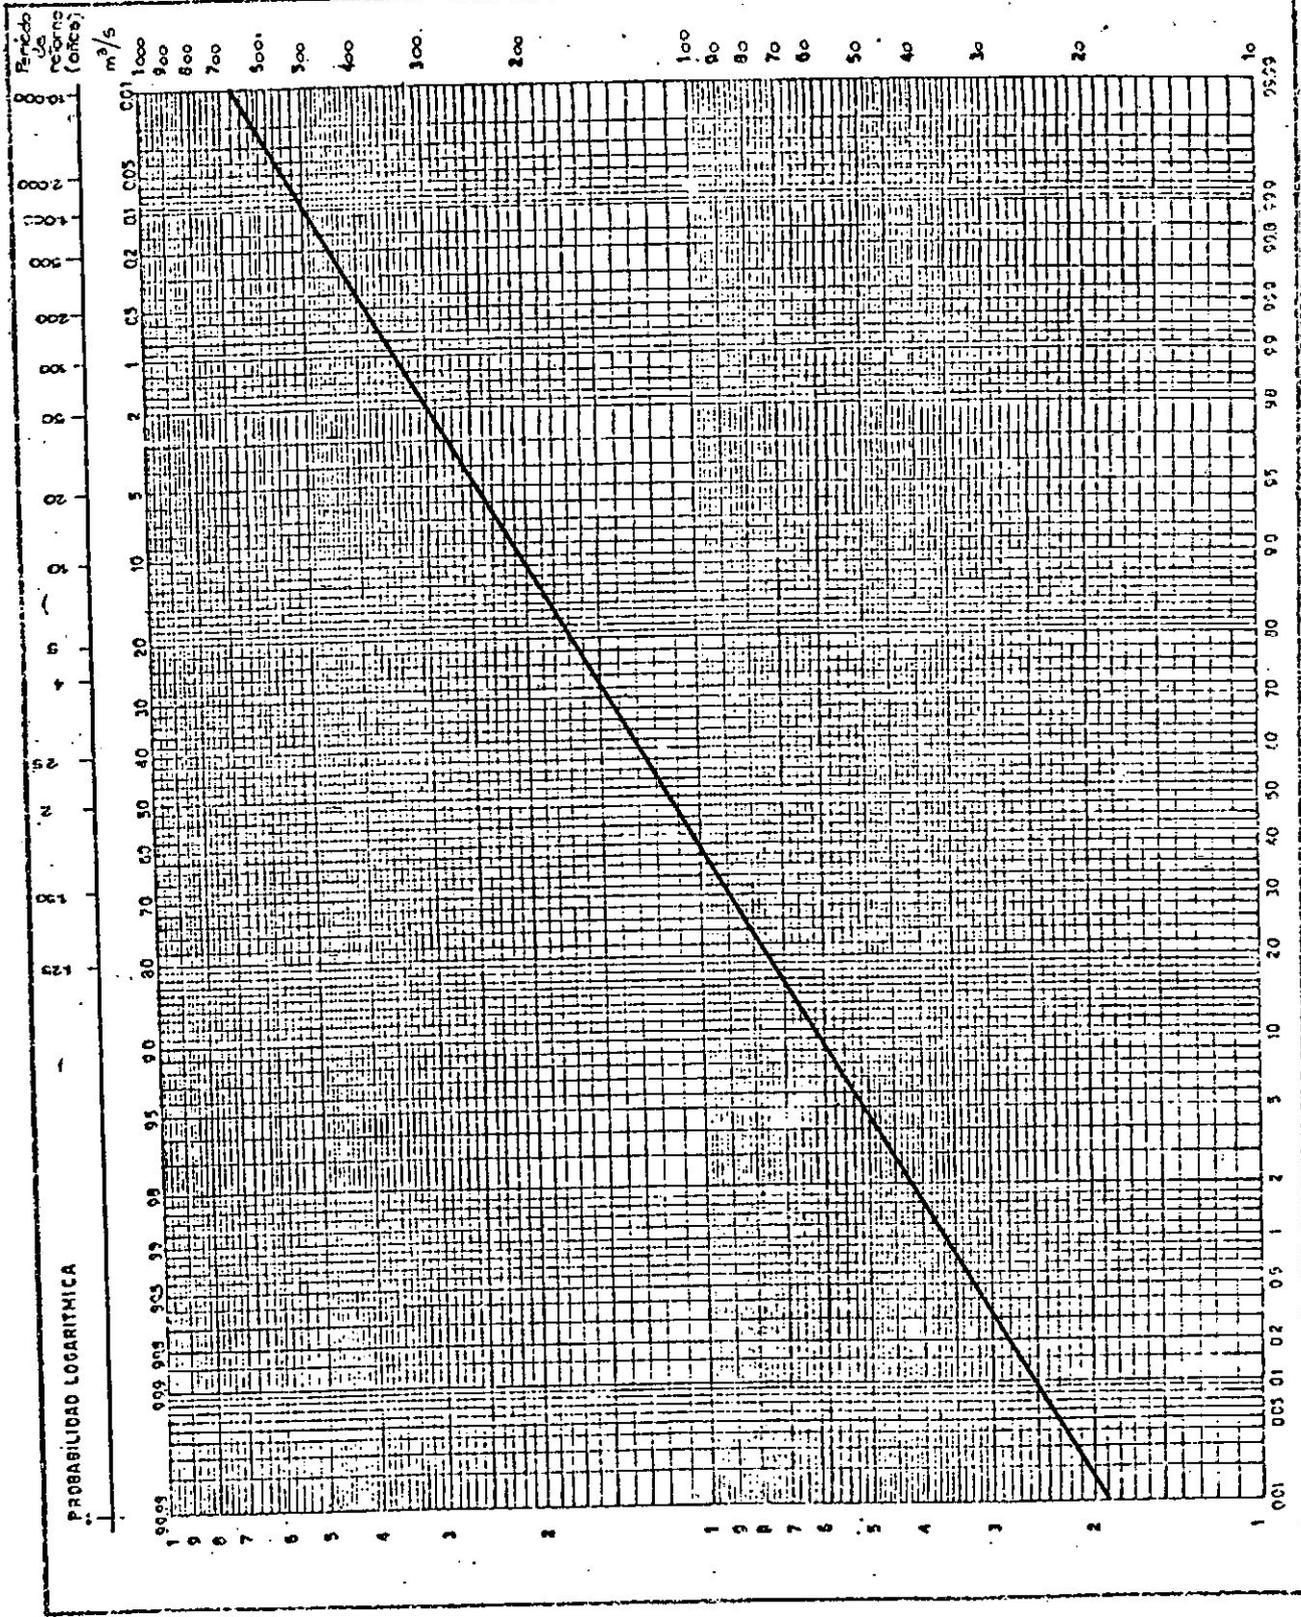
GRAFICO N° 8 : Probabilidad de ocurrencia de un caudal medio mensual en El Tunal

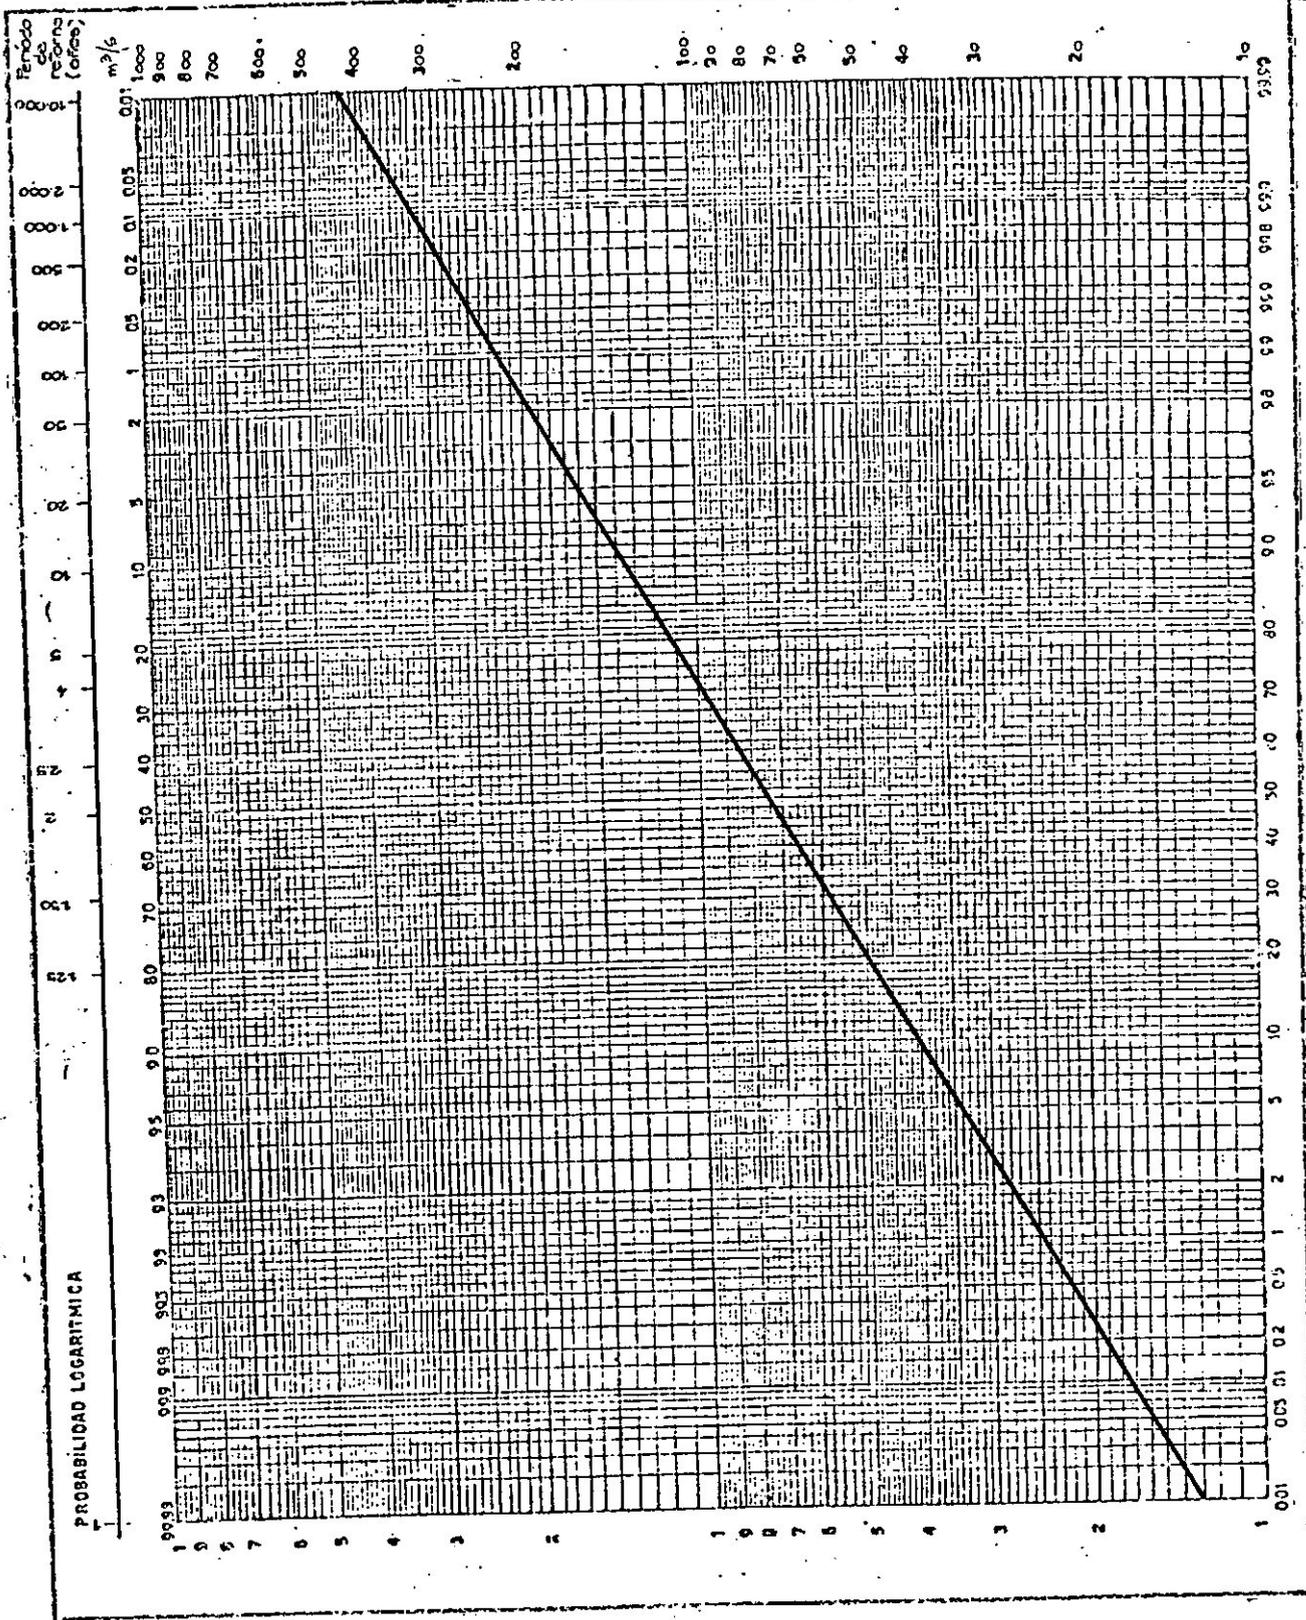
GRAFICO N° 9 : Probabilidad de ocurrencia de un caudal medio mensual en El Arenal

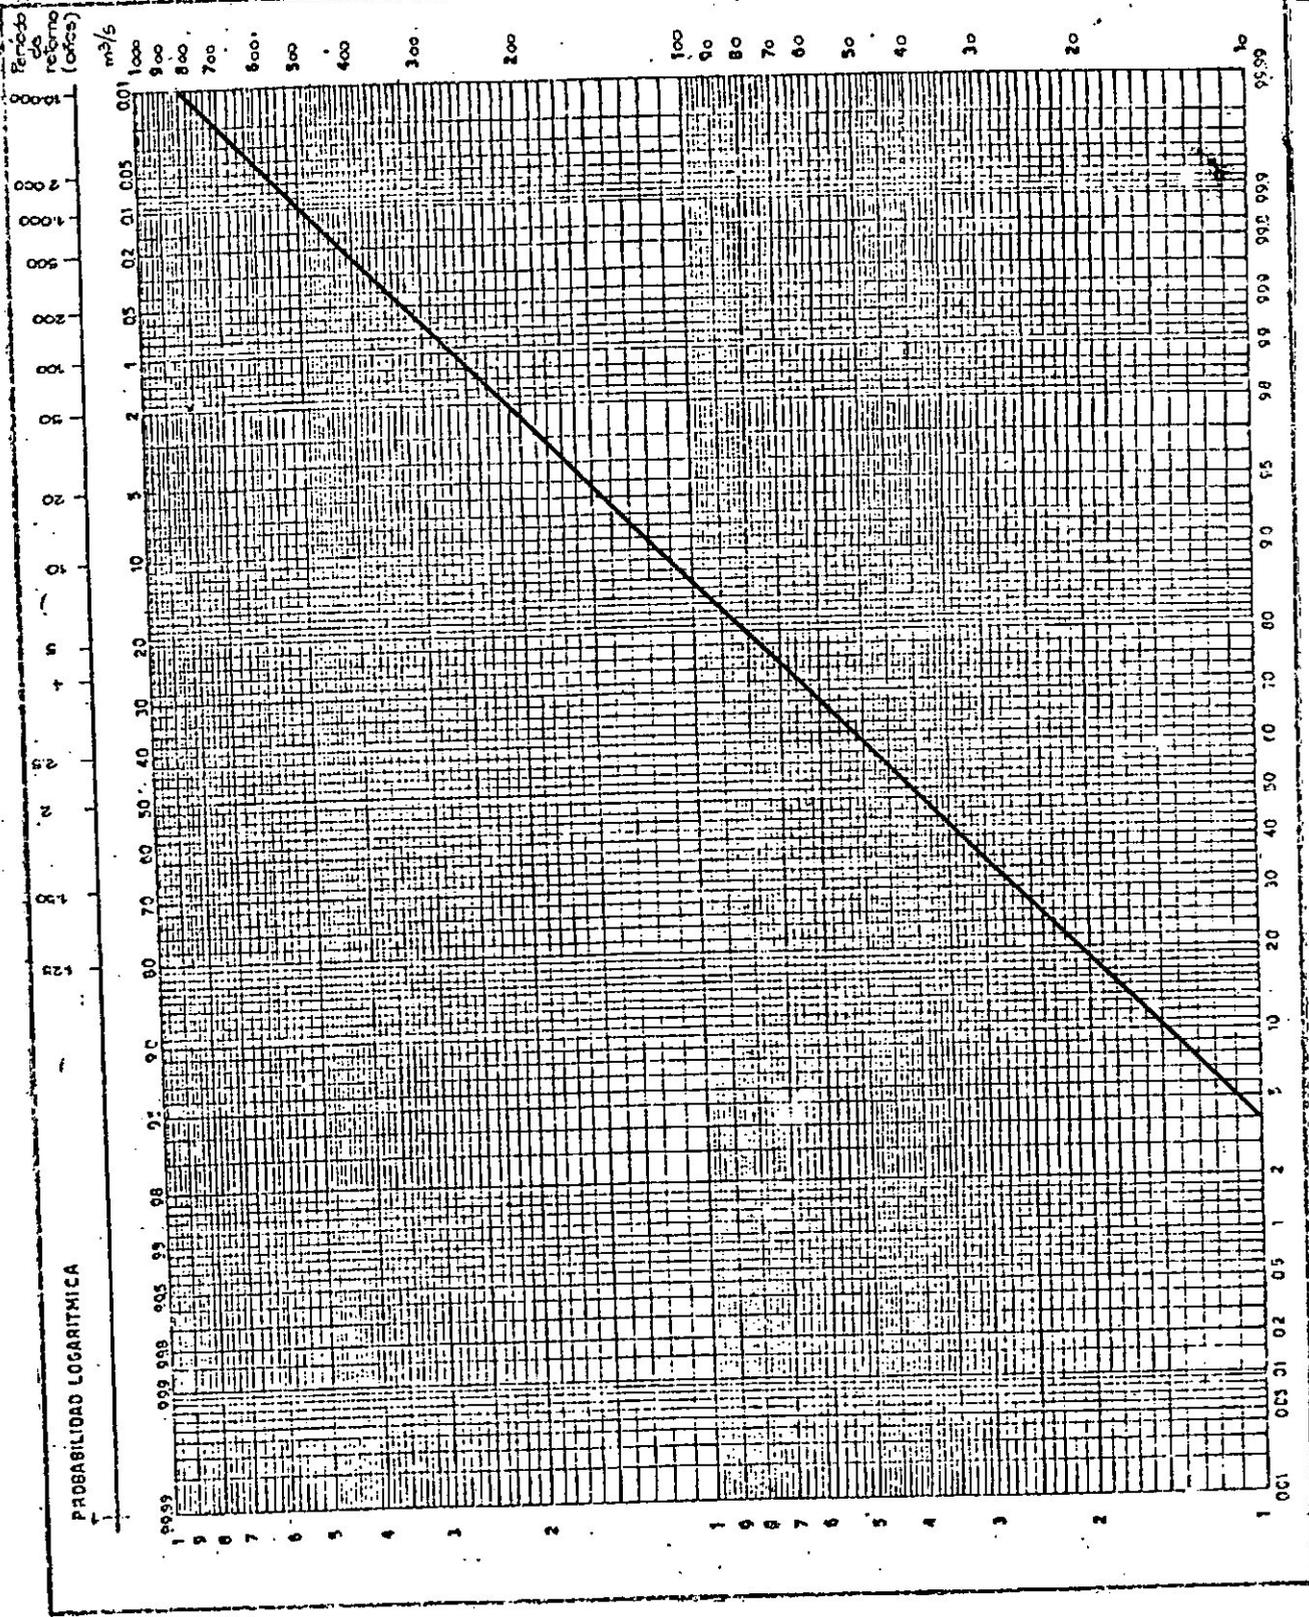
GRAFICO N° 10 : Probabilidad de ocurrencia de un caudal medio mensual en Suncho Corral
