EVALUACION DE LA CRECIENTE 1983/84
EN LA CUENCA DEL RIO SALADO EN LA
PROVINCIA DE SANTIAGO DEL ESTERO

CONVENIO C.F.I.- PCIA. DE SANTIAGO DEL ESTERO
BAJOS SUBMERIDIONALES-SISTEMATIZACION CUENCA
RIO JURAMENTO Y/O SALADO

JUNIO/1984

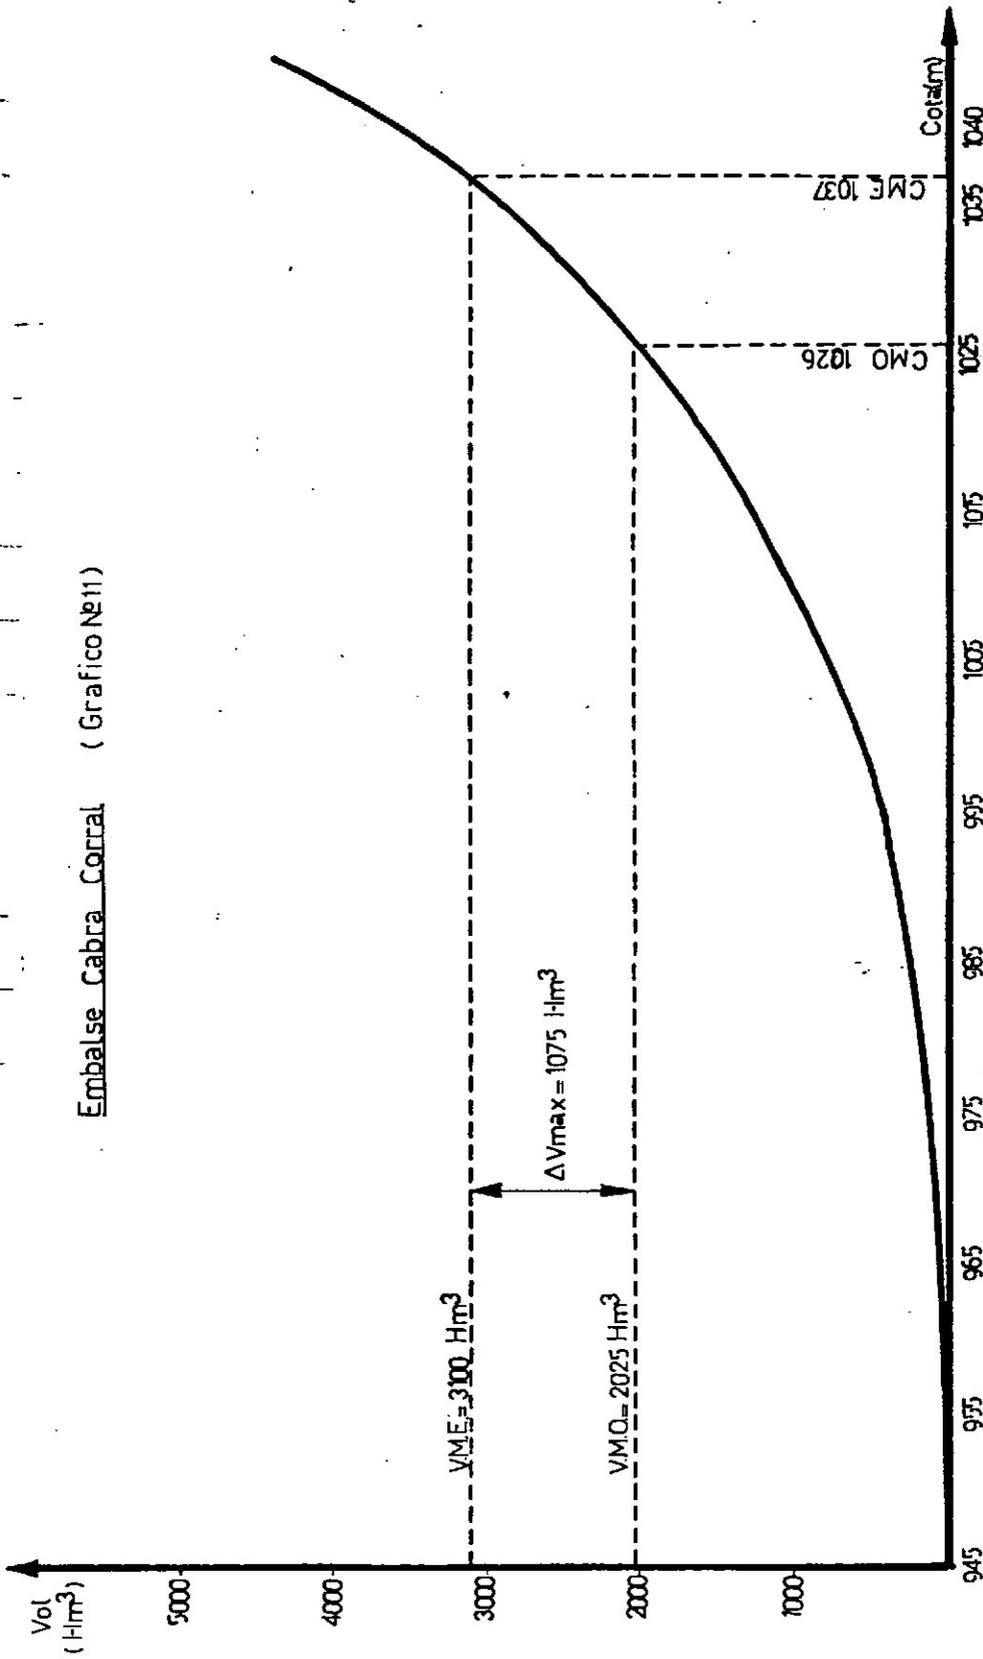
En el gráfico N° 11 se observa la relación Volúmenes - Cotas /

Embalse Cabra Corral (Grafico N°11)

en el vaso del embalse Manuel Belgrano; están indicadas las cotas de mínimo nivel de operación de la central hidroeléctrica y del nivel superior de las compuertas, y sus volúmenes correspondientes. Según se deduce del gráfico, la variación volumétrica que corresponde a ambas cotas es de 1.075 Hm^3 .

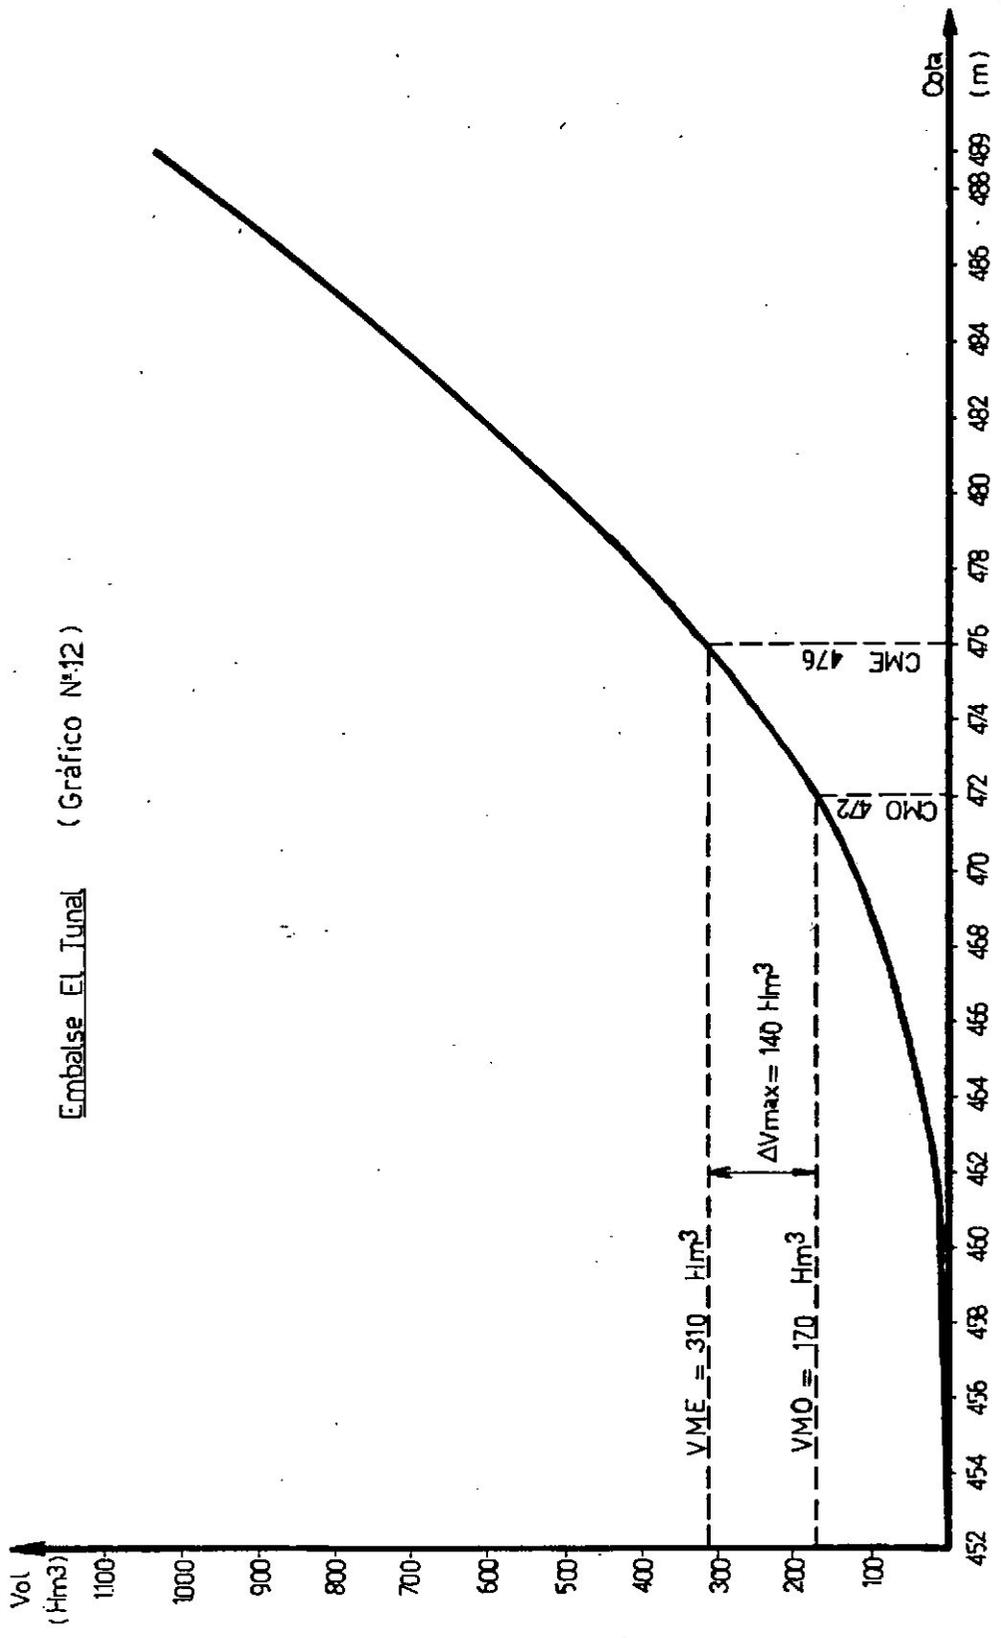
Embalse EL Tunal (Gráfico N°12)

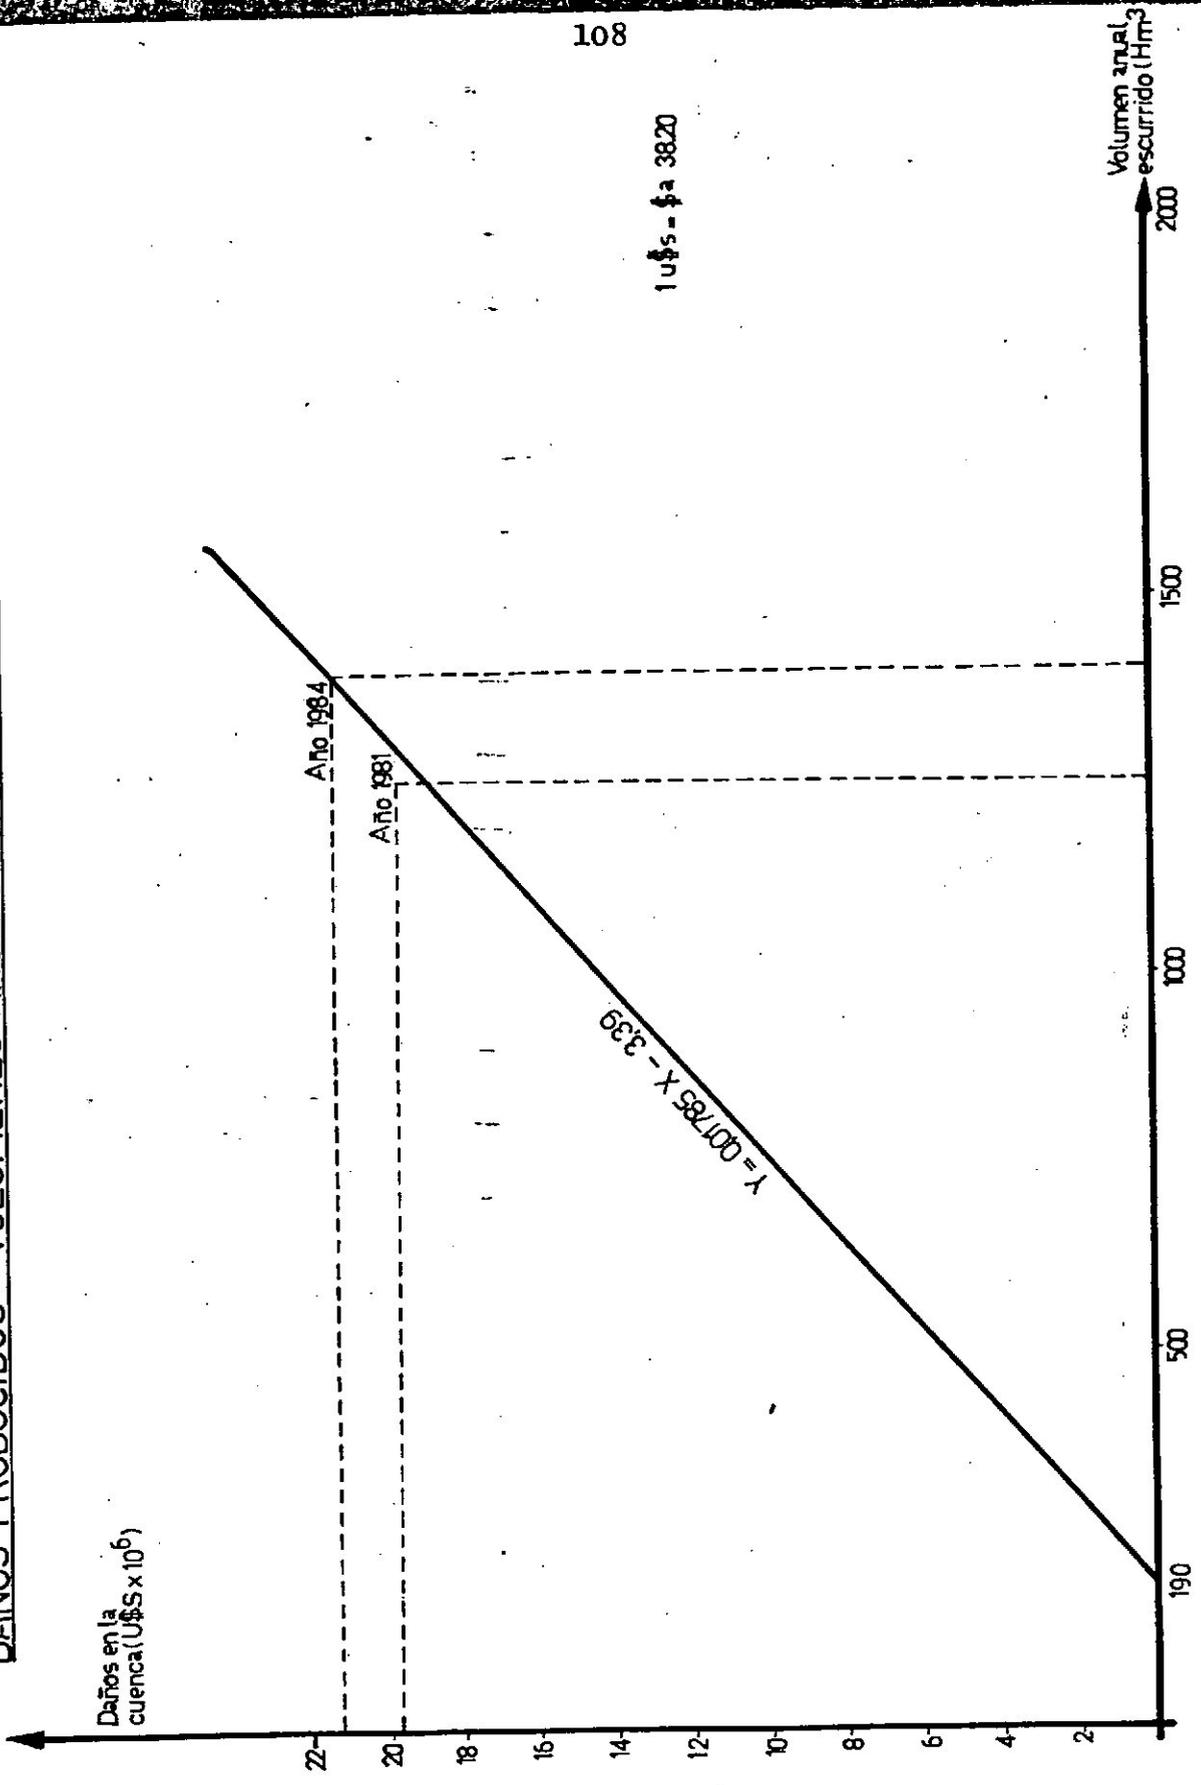
GRAFICO Nº 1

CRECIMIENTO O ESPERANZA MATEMÁTICA
DAÑOS PRODUCIDOS - VOLUMENES ANUALES ESCURRIDOS

La Evaluación de Daños para el ciclo 1983/84, explicitada en capítulos anteriores, corresponde a un Volumen Anual Escurredo estimado en $1.400 Hm^3$ y se ha calculado entre ambos valores (Gráfico N°13) una variación lineal de los montos cuya expresión matemática de // los daños (en millones de dólares) de un año cualquiera Y, siendo X el Volumen Anual Escurredo es:

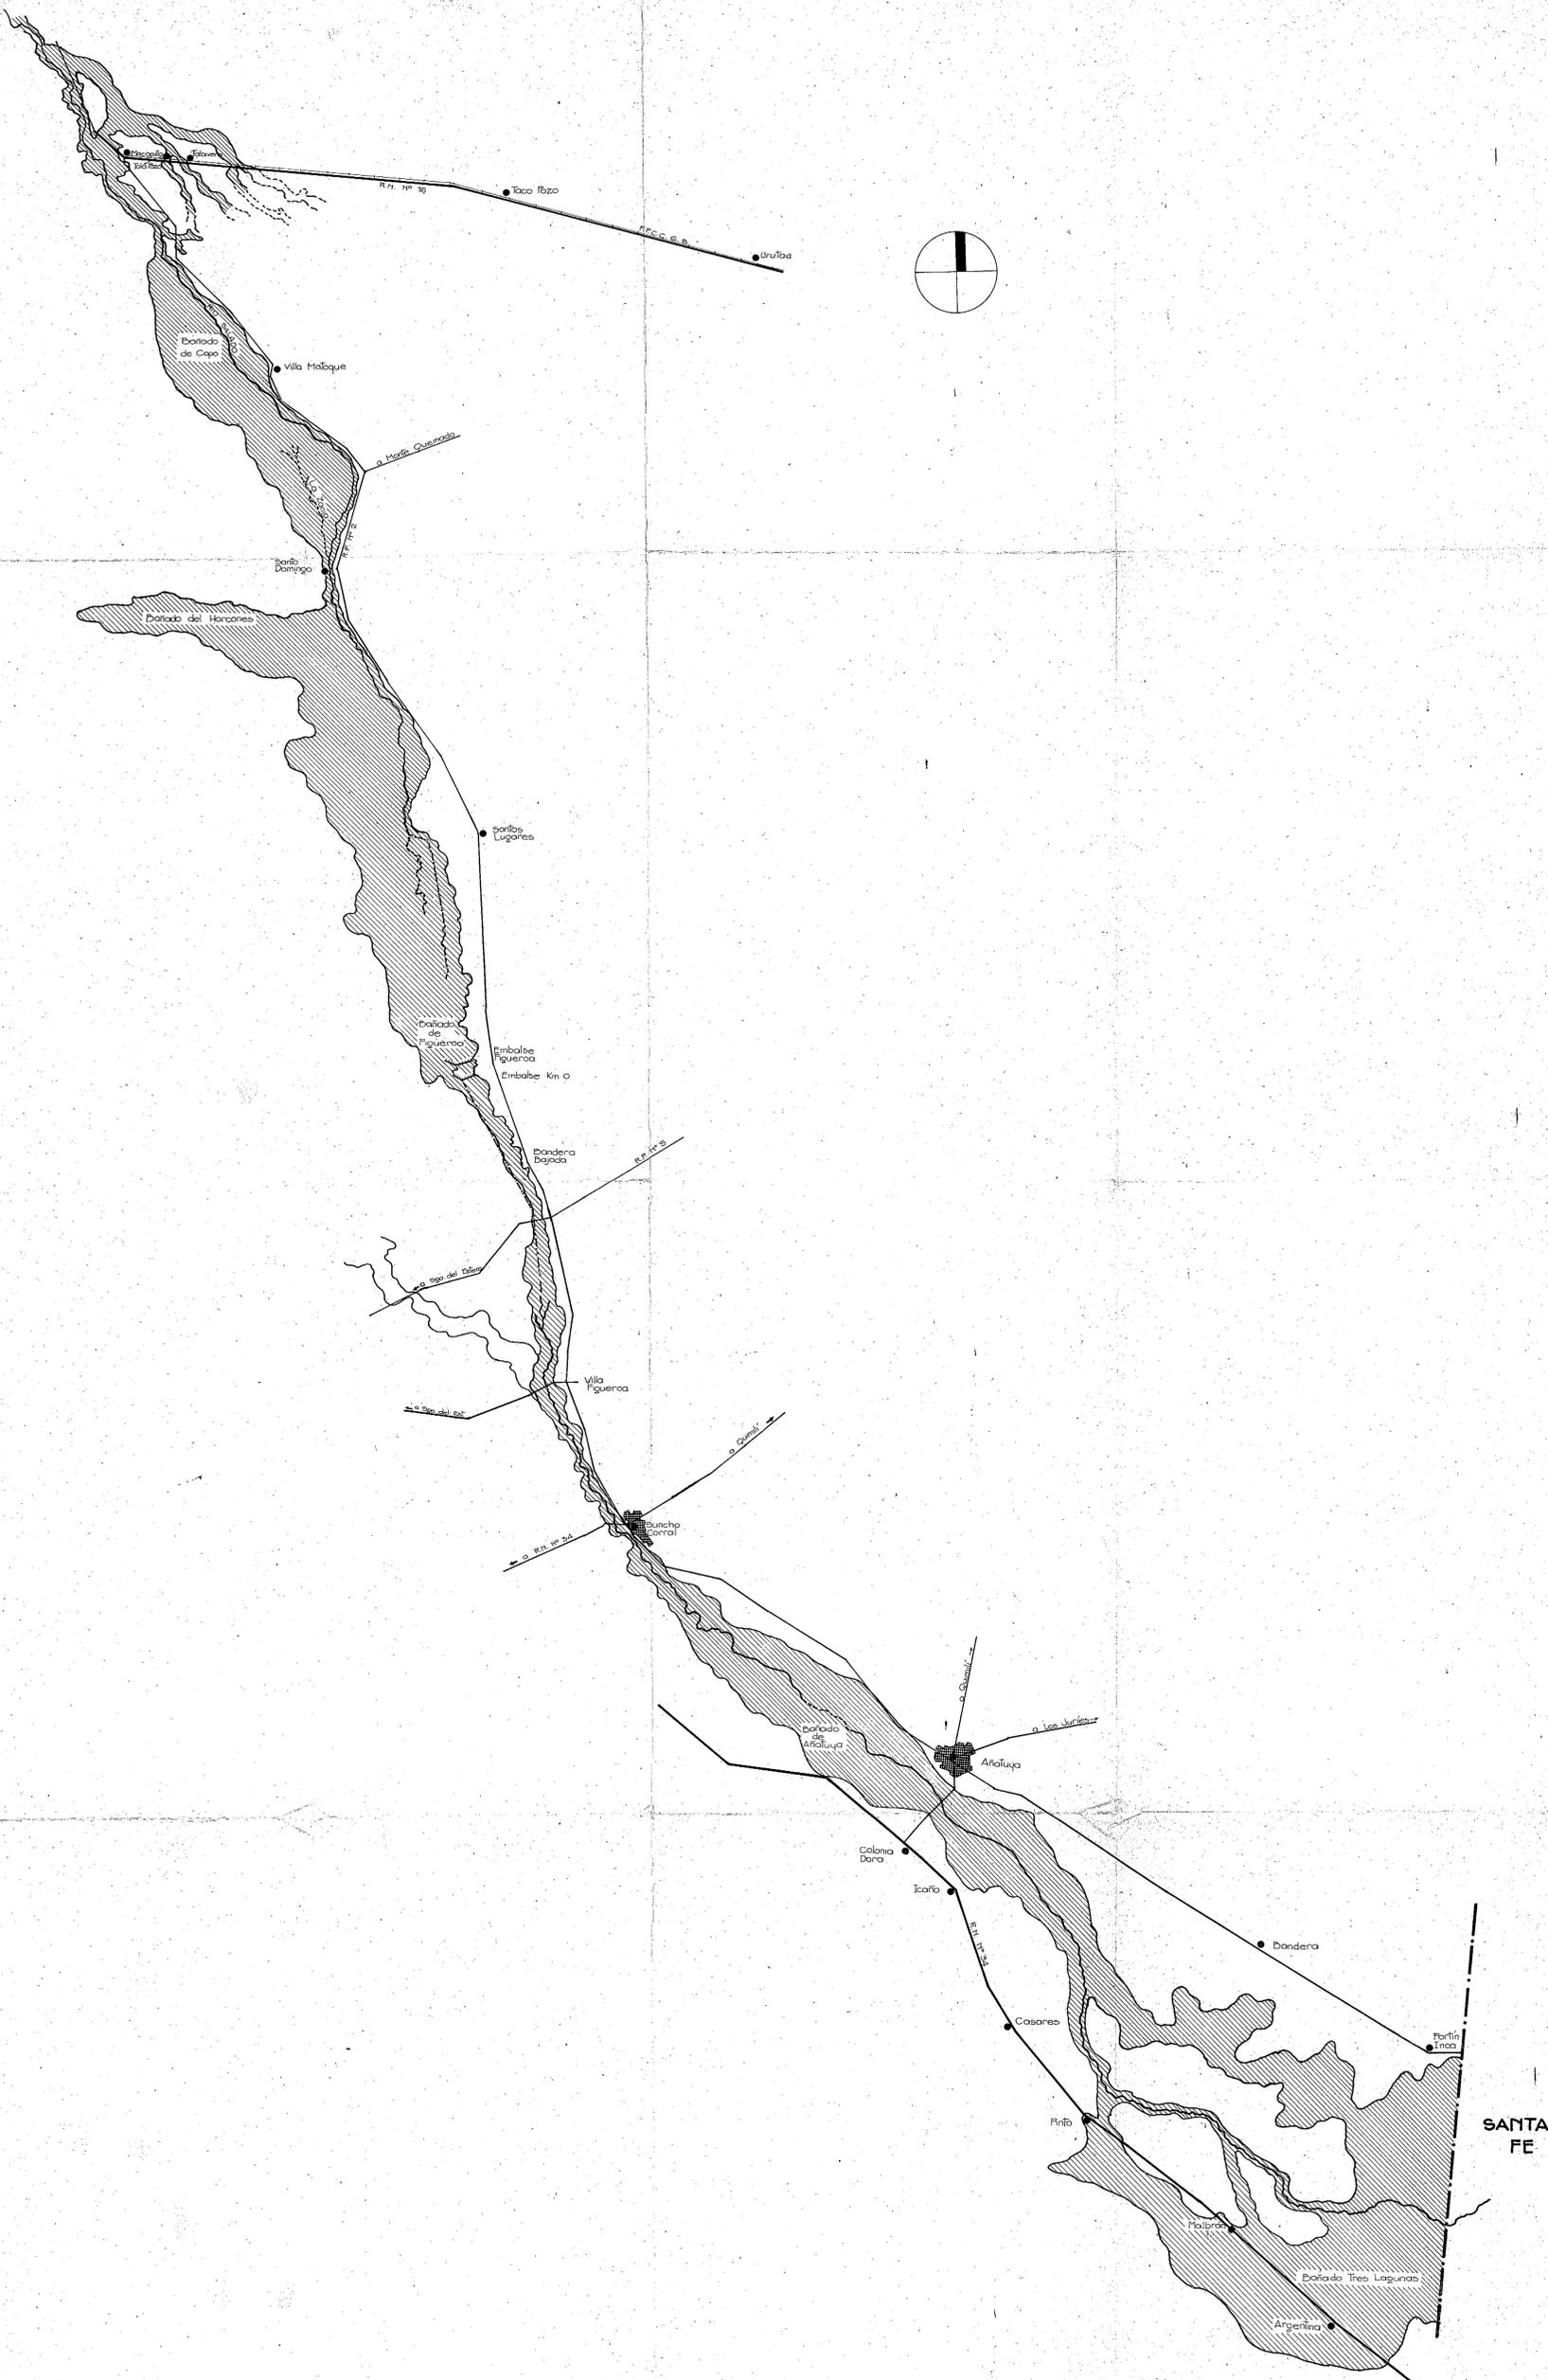
CARTA DE ÁREAS AFECTADAS POR LA INUNDACION 1983-84
