AREA DE LOS SISTEMAS COCHERECK - CAÑADA OMBU
EVALUACION HIDROLOGICA DEL FUNCIONAMIENTO ACTUAL DEL
CANAL SOBRE TRAZA DEL TRAMO 3 - LINEA PARANA
Informe expeditivo

EVALUACION HIDROLOGICA DEL FUNCIONAMIENTO ACTUAL DEL CANAL SOBRE

TRAZA DEL TRAMO 3 - LINEA PARANA

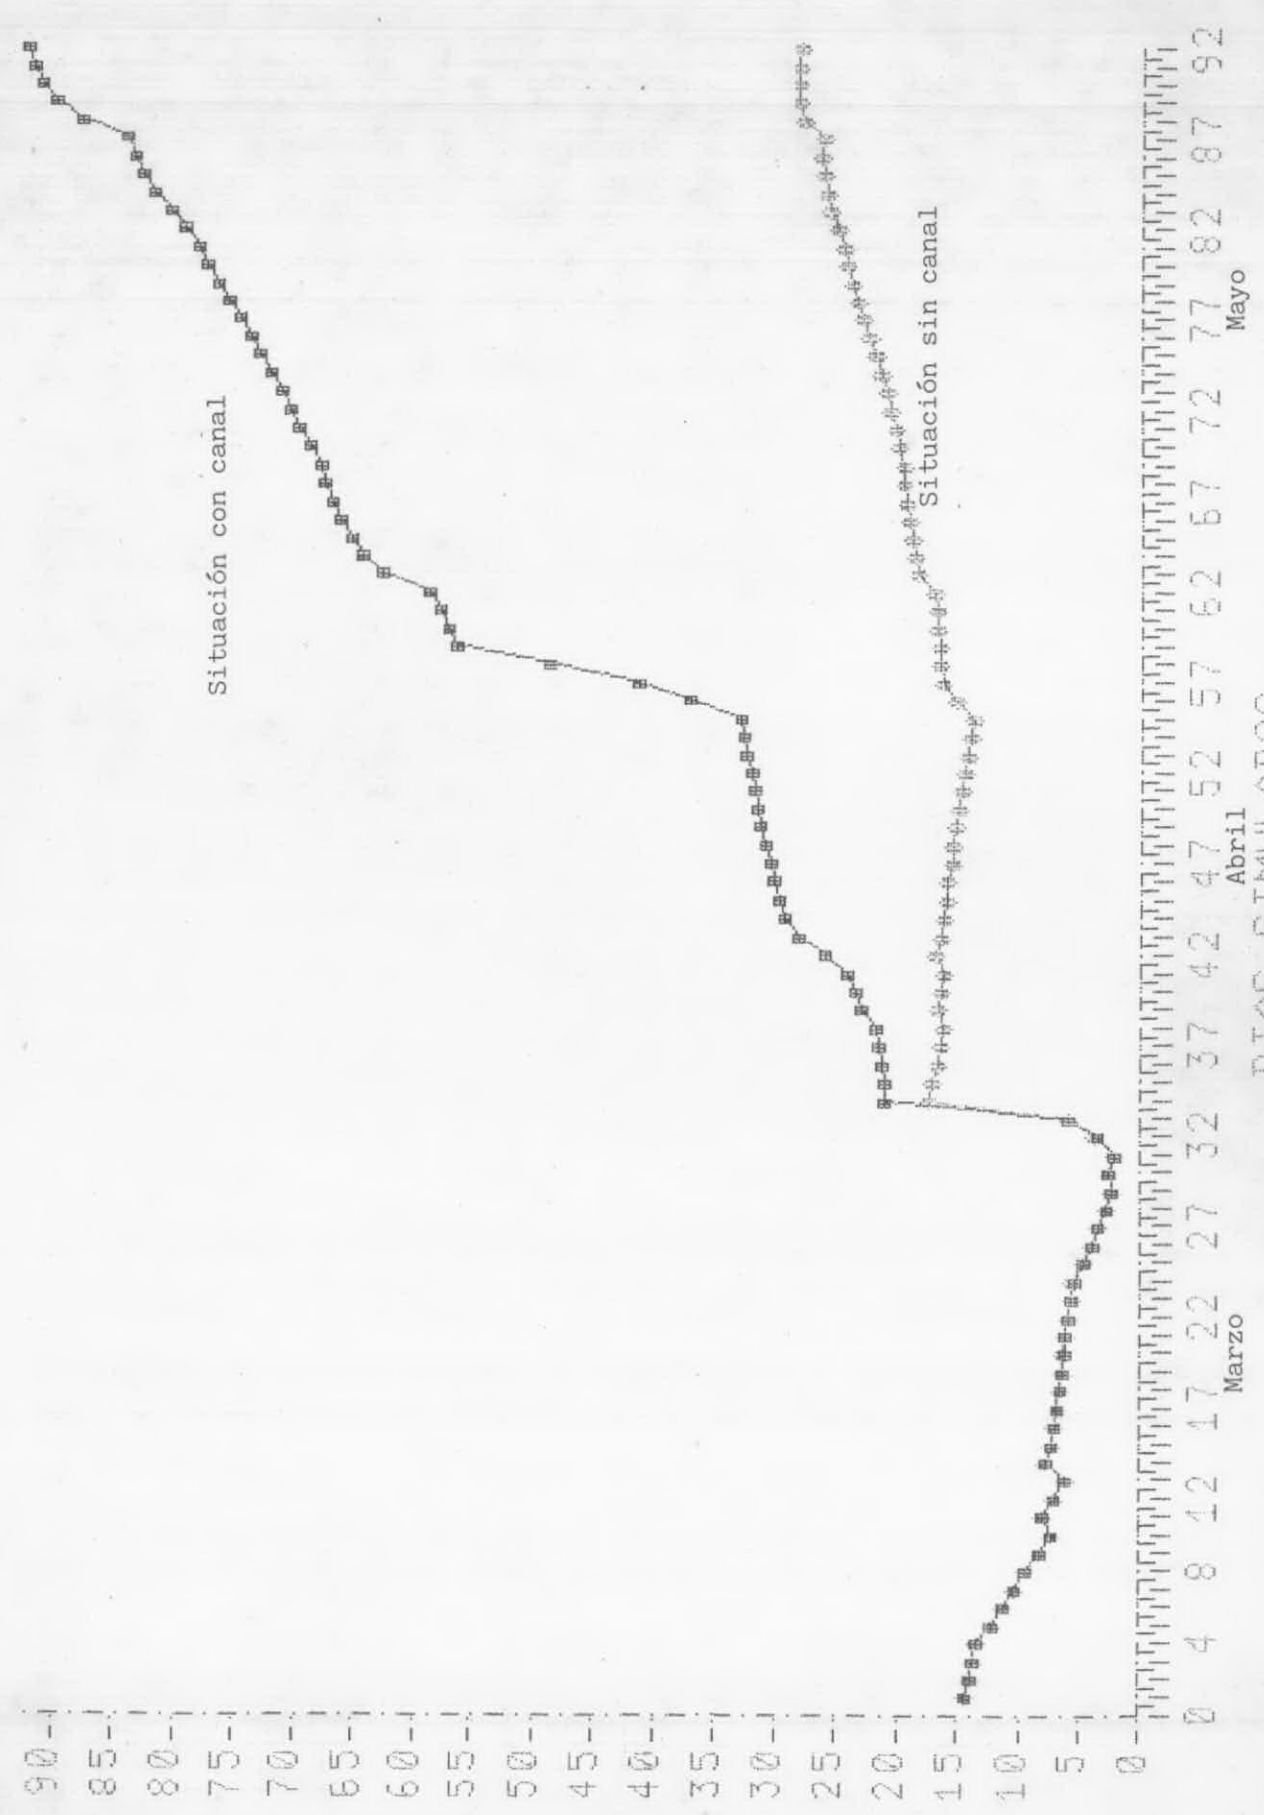
INUNDACION 1988
 EVOLUCION DEL VOLUMEN
 ACUMULADO EN SUPERFICIE
 AREA DE LOS MODULOS 11, 12, 13

Se presentan en los Gráficos N° 1 - 2 la evolución de los volúmenes acumulados en superficie de las áreas ubicadas aguas abajo del canal mencionado, limitadas al Este por la Ruta Provincial N° 3 y que sufren un fuerte ~~impacto del canal.~~ Allí puede compararse la situación actual real, constatada en el terreno ya sea por vuelos, aforos o manifestaciones de los productores, y la que se estima se hubiera producido de no haber existido dicha obra.

Cabe destacar que este impacto se produce a pesar de que el aporte externo al Sistema no ha sido de magnitud (no superó los 3 m³/s) en este período. Las causas determinantes han sido la condición inicial de inundación en ese área, producida por el aporte permanente del canal, y el drenaje producido sobre los bajos que atraviesa.

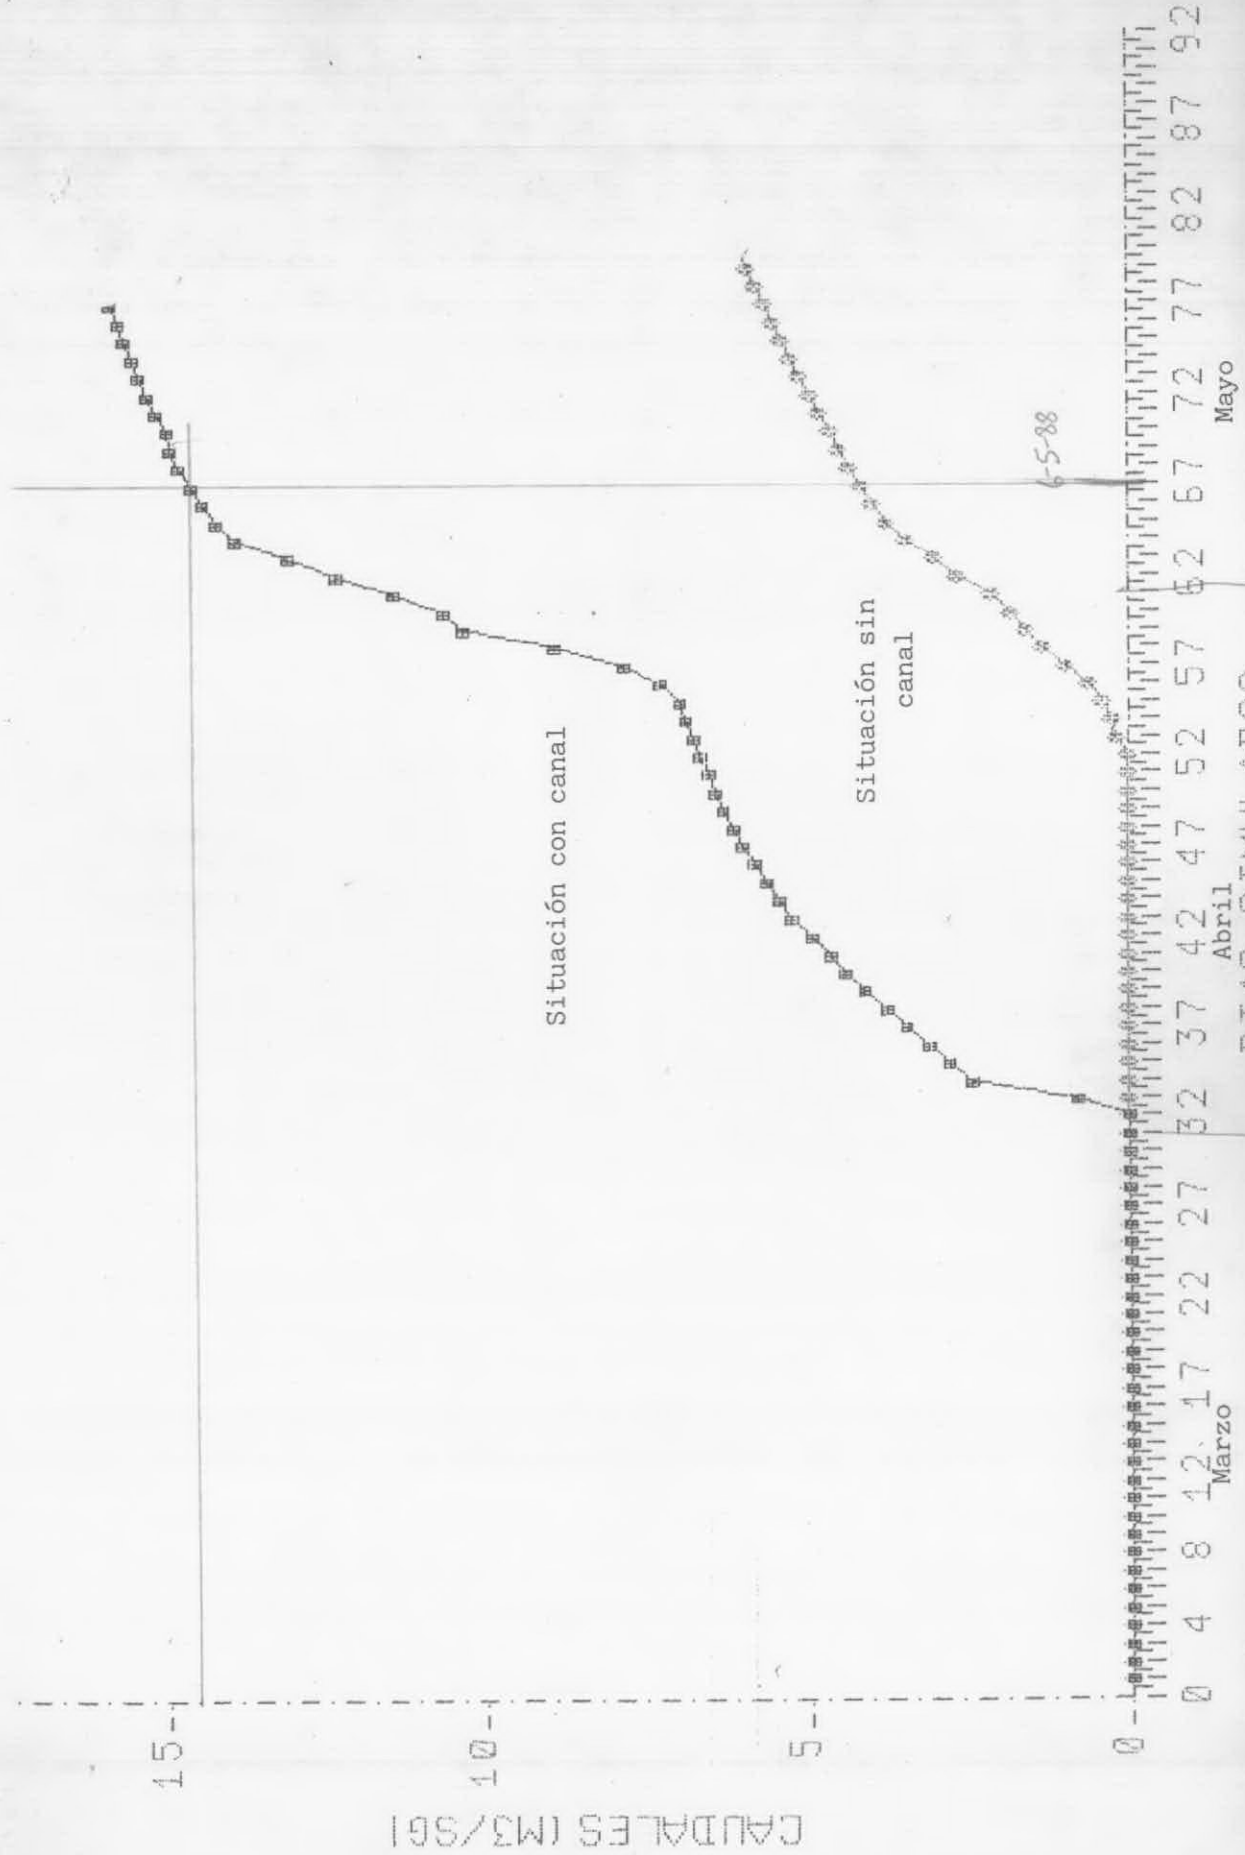
INUNDACION 1988 EVOLUCION DEL ESCURRIMIENTO

RUTA PROVINCIAL N° 30 - LOS AMORES - Km. 11

En los gráficos 3, 4 y 5 puede verse la variación de los caudales sobre las secciones de la ruta 30 y de la ruta 3 entre Cañada Ombú y Los Amores.

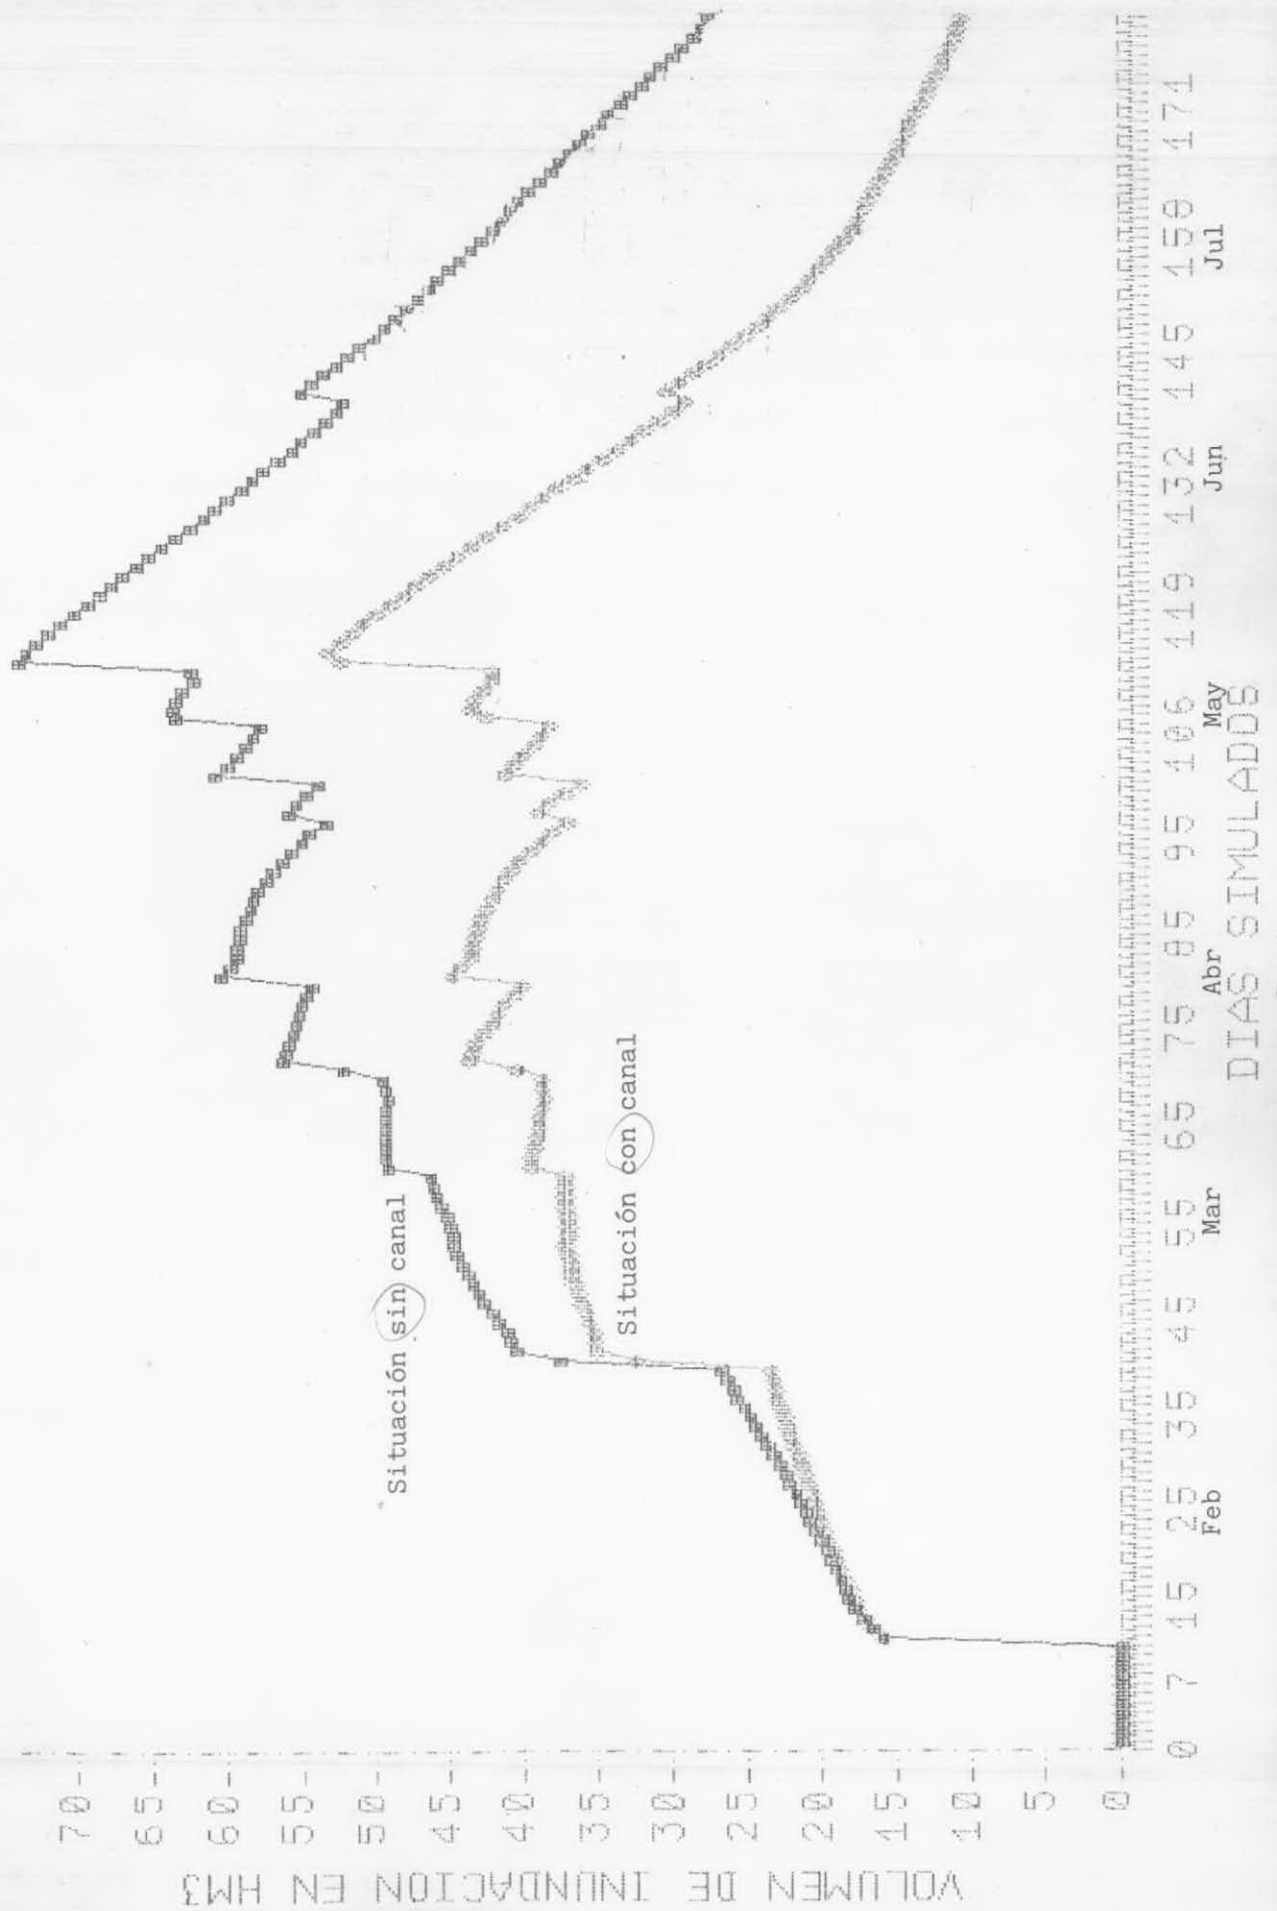
INUNDACION 1981
 EVOLUCION DEL VOLUMEN
 ACUMULADO EN SUPERFICIE
 AREA DEL MODULO 9

Este es el caso de un período de inundación regional de gran magnitud. Se supone una entrada externa al área con una duración de aproximadamente 100 días, que fue la duración de la inundación en las áreas agrícolas, con los siguientes caudales instantáneos:

- * Febrero 0 - 15 m3/seg.
- * Marzo 15 m3/seg.
- * Abril 15 m3/seg.
- * Mayo 15 - 0 m3/seg.

En el gráfico N° 7 puede verse el impacto de la obra sobre el módulo 9.
