Estudio: PROGRAMA DE COLONIZACION DEL SISTEMA DEL RIO BERMEJO O VINCHINA.

IDENTIFICACION DE LAS ALTERNATIVAS DE PROYECTOS DE APROVECHAMIENTO DE LOS RECURSOS HIDRICOS DE LA ZONA DE JAGUE

- PROYECTO DE RIEGO DE UN AREA NETA DE 852 Has. CON LAS AGUAS DEL RIO BONETE Y DE VERTIENTES, CORRESPONDIENTE AL MEJORAMIENTO DE RIEGO DE LAS 581 Has. DE TERRENOS DE CULTIVO EXISTENTES Y A LA IRRIGACION Y REHABILITACION DE LOS TERRENOS ABANDONADOS CON SISTEMATIZACION DE RIEGO DE 271 A 300 Has. EN LA ZONA DE JAGUE.

Buenos Aires, octubre de 1990

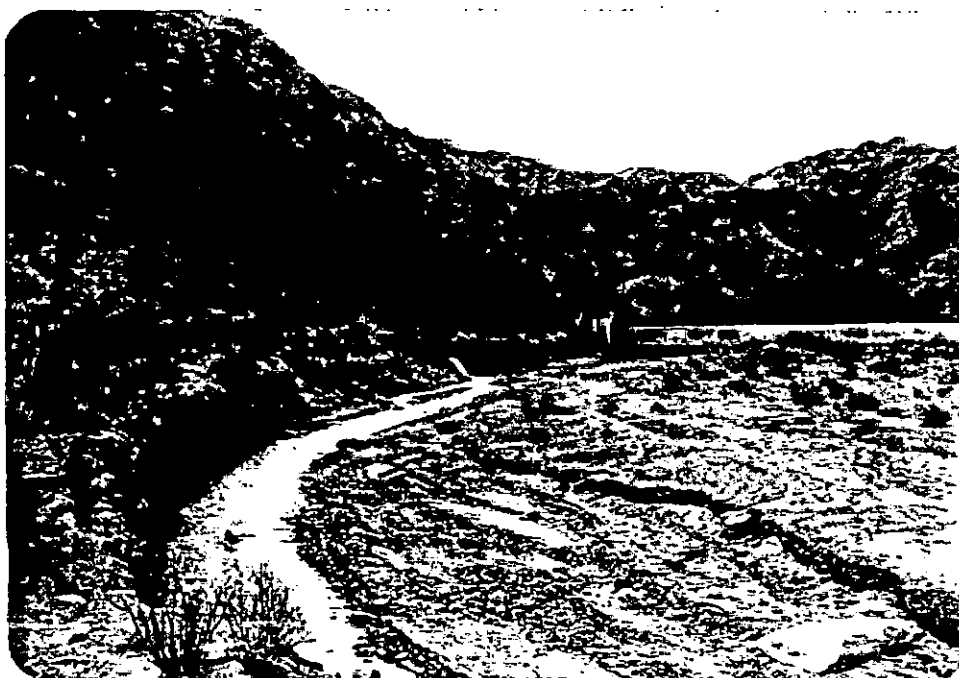
2.- Boca toma del canal matriz de Jagüe en el río Bonete. Se aprecia el gran caudal de agua que se pierden en el río por el mal estado de las compuertas del desarenador.

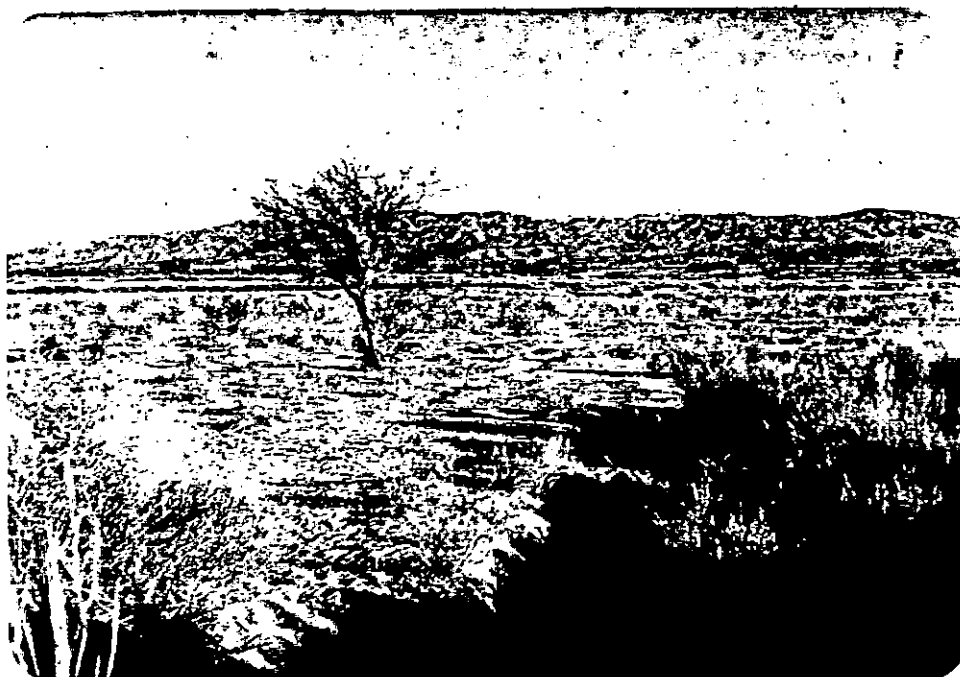
7.- Terreno de cultivo en estado de abandono en Bajo Jagüe. En este estado se encuentra cerca del 60% de los terrenos de cultivo existentes. En Alto Jagüe este abandono es menor, puede considerarse un 40%.
