ESTUDIOS BASICOS PARA LA
RECUPERACION Y APROVECHAMIENTO DE LA
LAGUNA SAN VICENTE

LEVANTAMIENTO PLANIALTIMETRICO

Septiembre, 1990

LEVANTAMIENTO PLANIALTIMETRICO DE LA LAGUNA DE SAN VICENTE

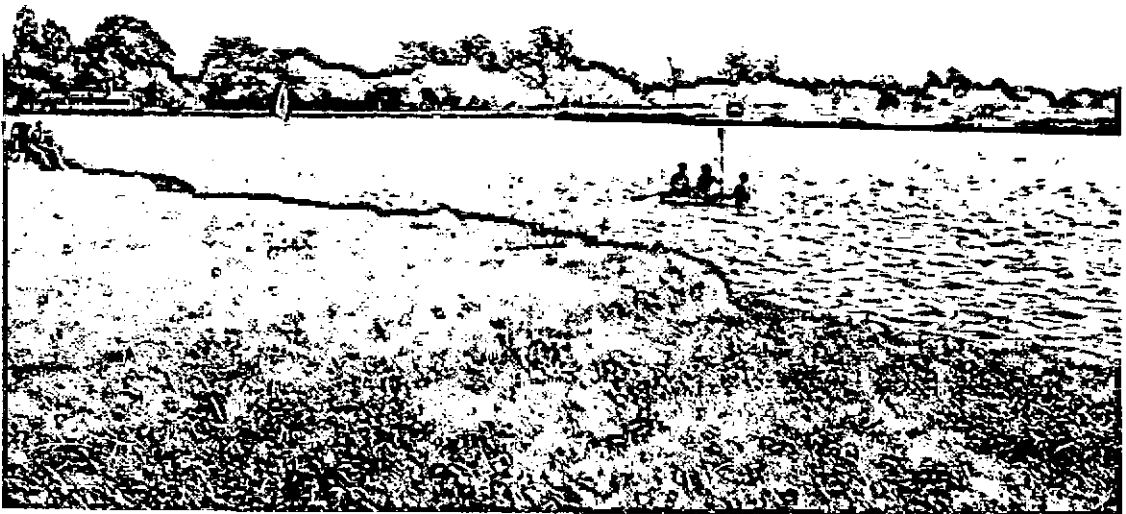
El fondo del espejo de agua se relevó mediante el método de batimetría con escangallo y su ubicación planimétrica con teodolito y distanciómetro.

Debido a la escasa profundidad y a la elevada cantidad de sedimentos depositados en el fondo, se tuvo que emplear para el levantamiento distintos métodos operativos, a saber: en el espejo de agua libre, batimetría con escangallo; en los otros sectores, taquimetría radial con teodolito y distanciómetro midiendo además los espesores de sedimento de fondo.
