CONVENIO
PROVINCIA DE SALTA
CONSEJO FEDERAL DE INVERSIONES

ESTUDIO DE PROTECCION DE LA CUENCA DEL
RIO DORADO

HIDRAULICA FLUVIAL

AGOSTO, 1991

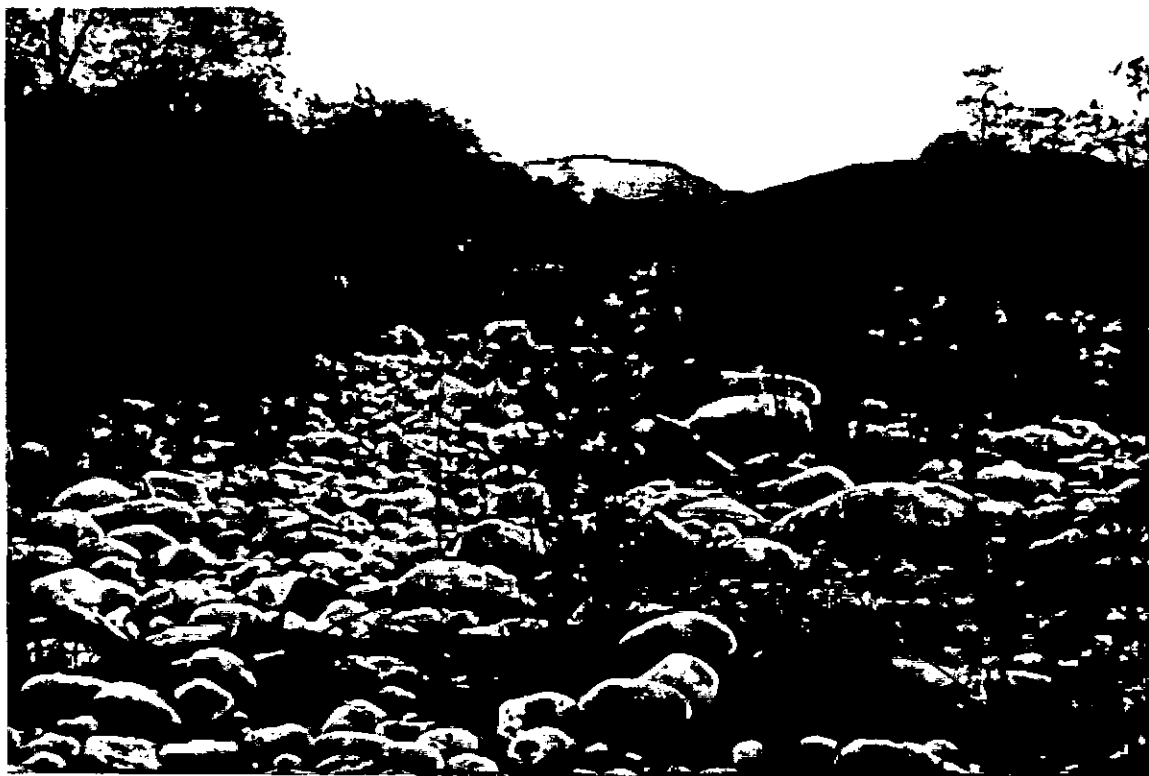
Foto Nro. 7: Acorazamiento del cauce en el río Dorado.

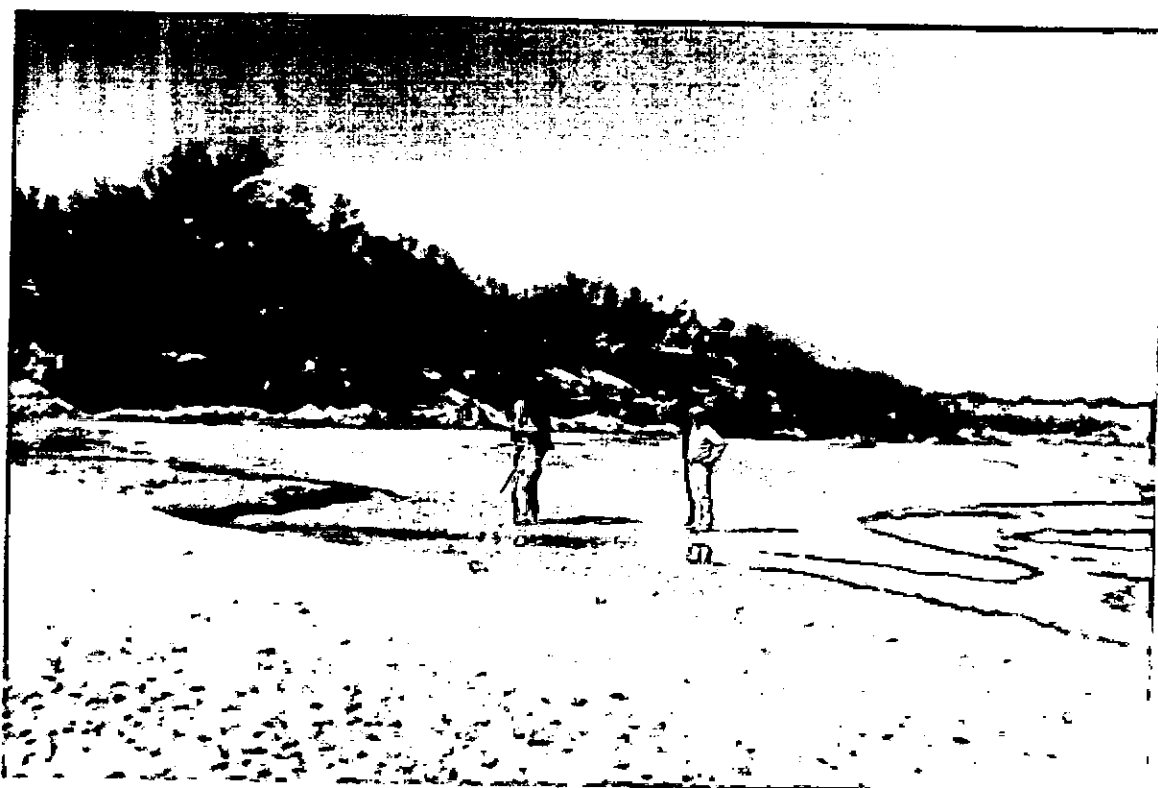
Foto Nro. 18: Erosión de la margen izquierda aguas arriba de la confluencia del río de Los Salteños (sector limpio que se aprecia en la foto anterior).

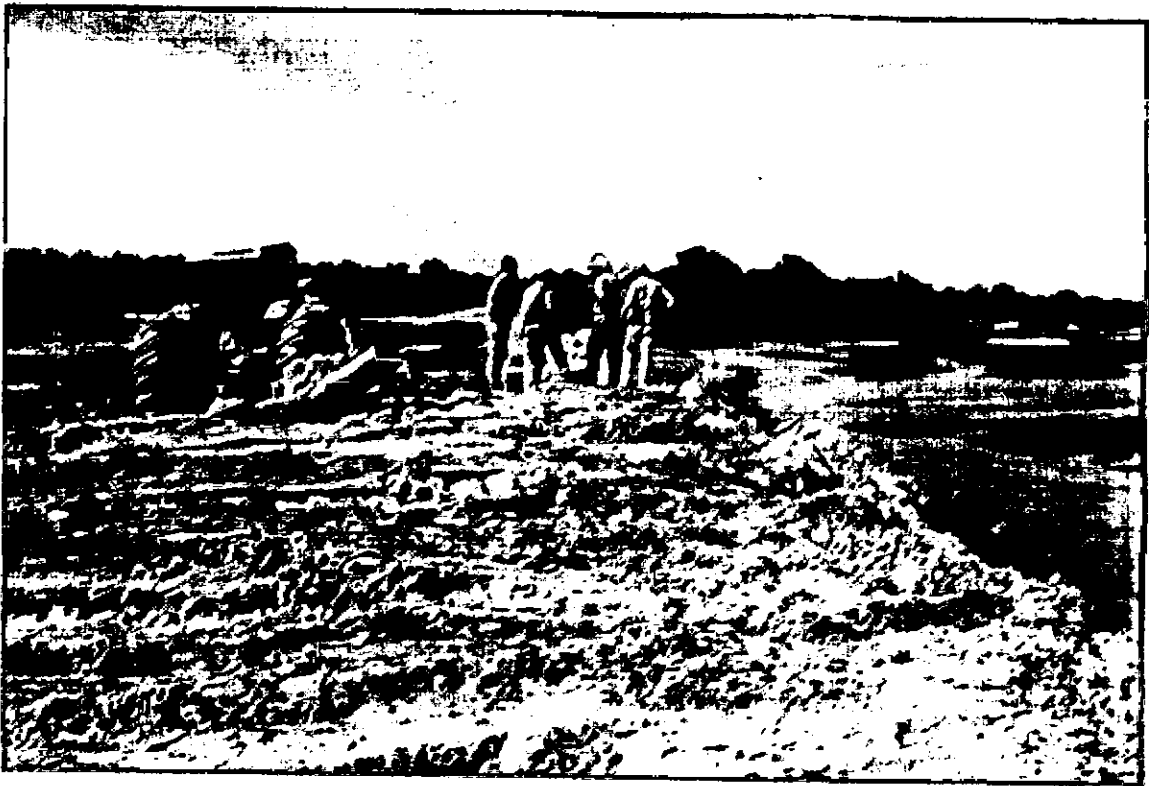
Foto Nro. 20: Borde superior de la defensa a poco de ser construida.

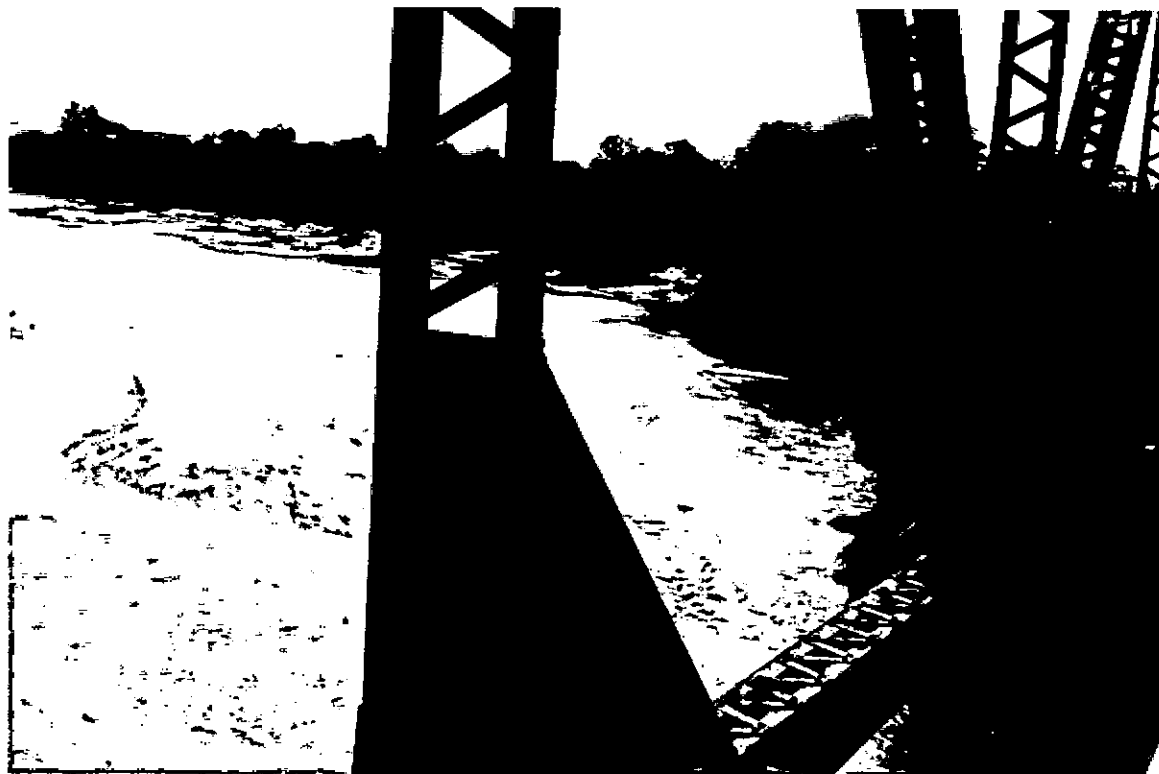
Foto Nro. 28: Acción de la corriente sobre el estribo izquierdo del puente ferroviario.

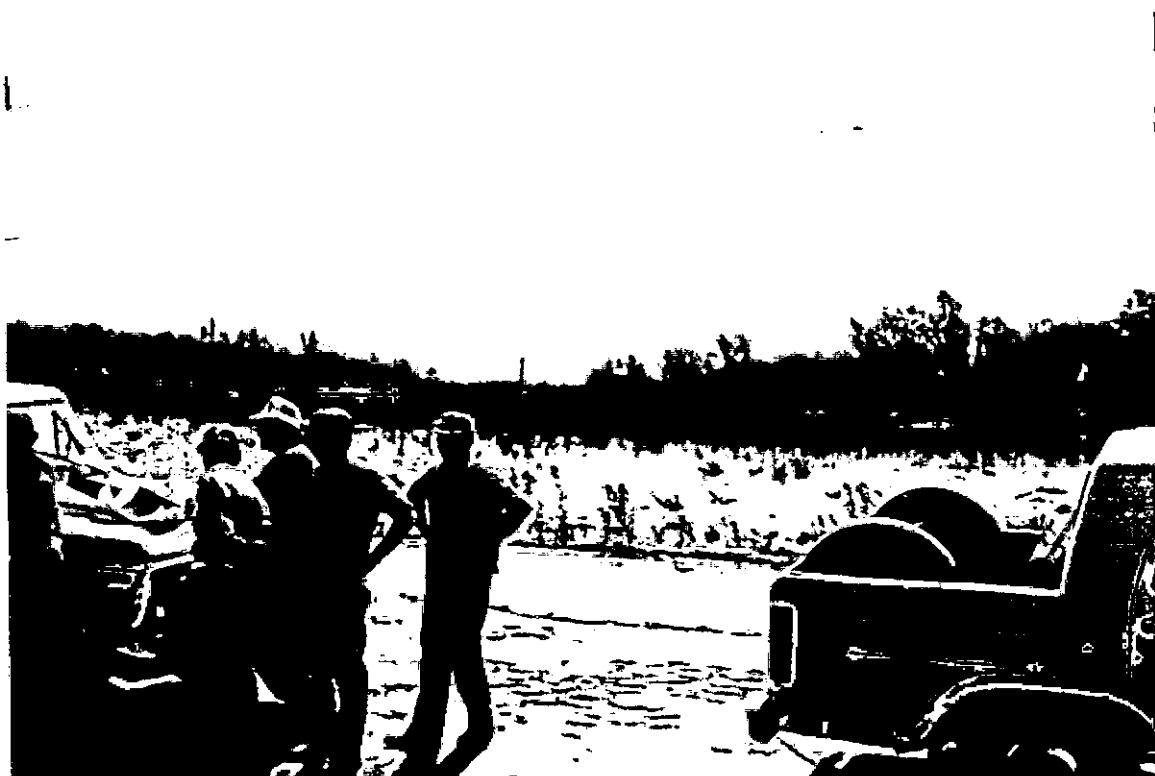
Foto Nro. 32: Vista del cauce del arroyo Cabeza de Vaca desde la alcantarilla de la foto anterior. Se puede apreciar la sobreelevación del cauce.
