CONSEJO FEDERAL DE INVERSIONES
 PROVINCIA DE TIERRA DEL FUEGO,
 ANTARTIDA E ISLAS DEL ATLANTICO SUR

RELEVAMIENTO Y PRIORITACION DE AREAS CON POSIBILIDADES
 DE RIEGO EN EL DEPARTAMENTO DE RIO GRANDE

**SUELOS Y APTITUD PARA EL
RIEGO DE PASTURAS DEL
VALLE DEL RIO CANDELARIA**

Autor: *Ing. Agr. Gerardo R. Ourracariet*

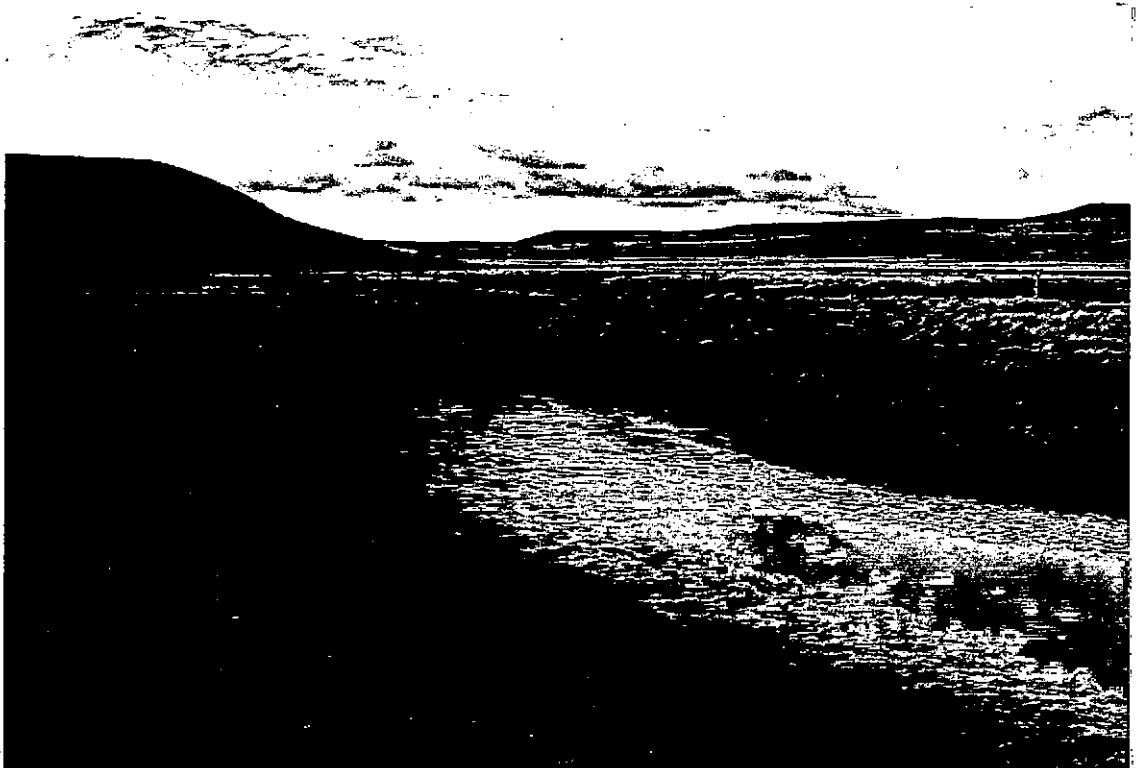
La presencia de meandros abandonados, dispuestos de manera irregular dentro de esta unidad, ofrece un relieve donde abundan las superficies cóncavas. Ocasionalmente es tos meandros se activan por la ingresión de agua proveniente de los desbordes del río (ver foto).

Meandro abandonado con agua perteneciente a la Unidad Cartográfica N°1

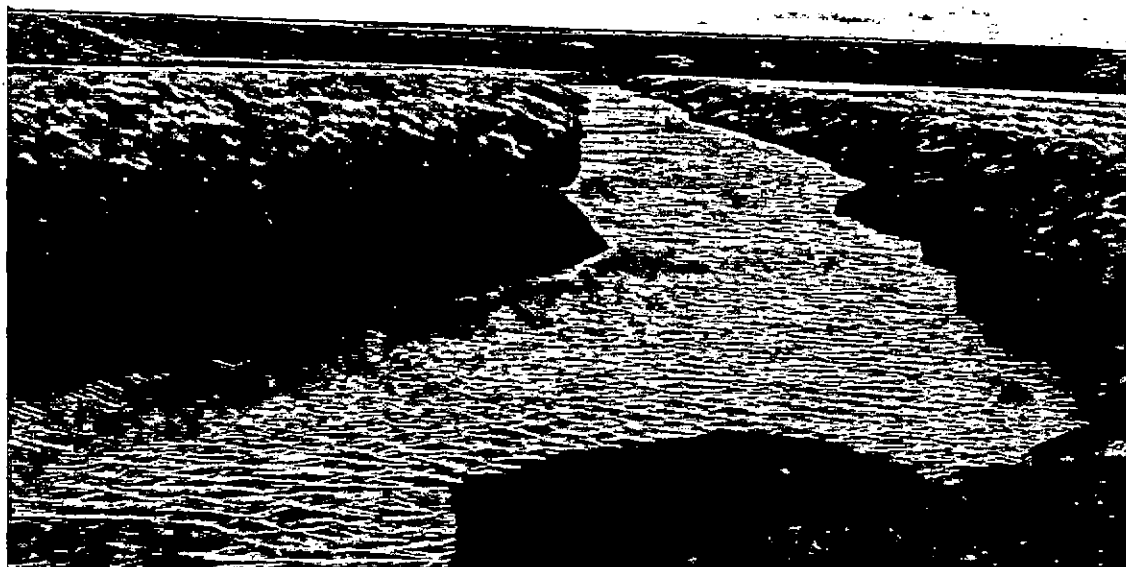
Esta unidad se erige sobre un nivel de terraza baja levemente sobrelevada dispuesta entre dos y cuatro metros de altura respecto al pelo de agua del río Candelaria. Se caracteriza por ser un área plana, siendo en sectores suavemente ondulada y/o con suaves depresiones debido a la presencia de antiguos meandros abandonados, los cuales definen la geoforma del paisaje (ver fotos). Los sectores más planos-entre meandros consecutivos-ocupan superficies no mayores a dos hectáreas que son las que a priori presentan condiciones topográficas favorables para el riego.

Nivel de terraza baja levemente sobrelevada (2 a 4 m de altura),
correspondiente a la Unidad Cartográfica N° 3.

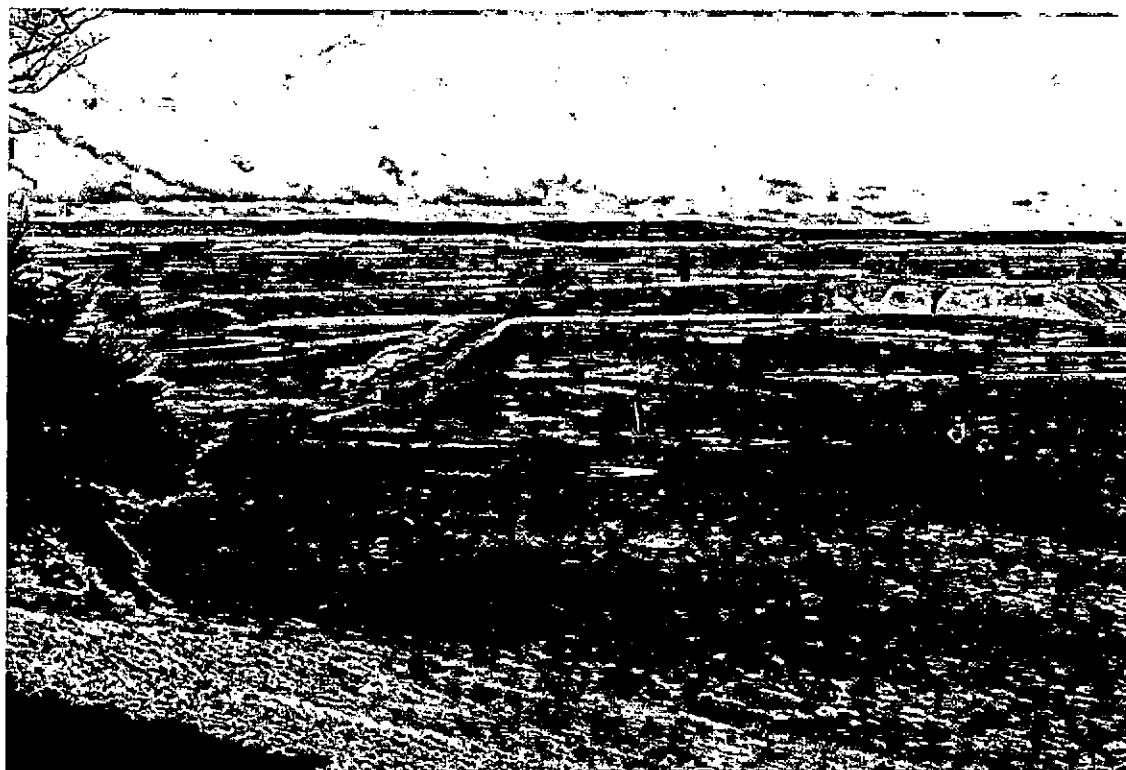
Meandro abandonado de la Unidad Cartográfica N°3 , que impone geofor^{mas} onduladas al paisaje

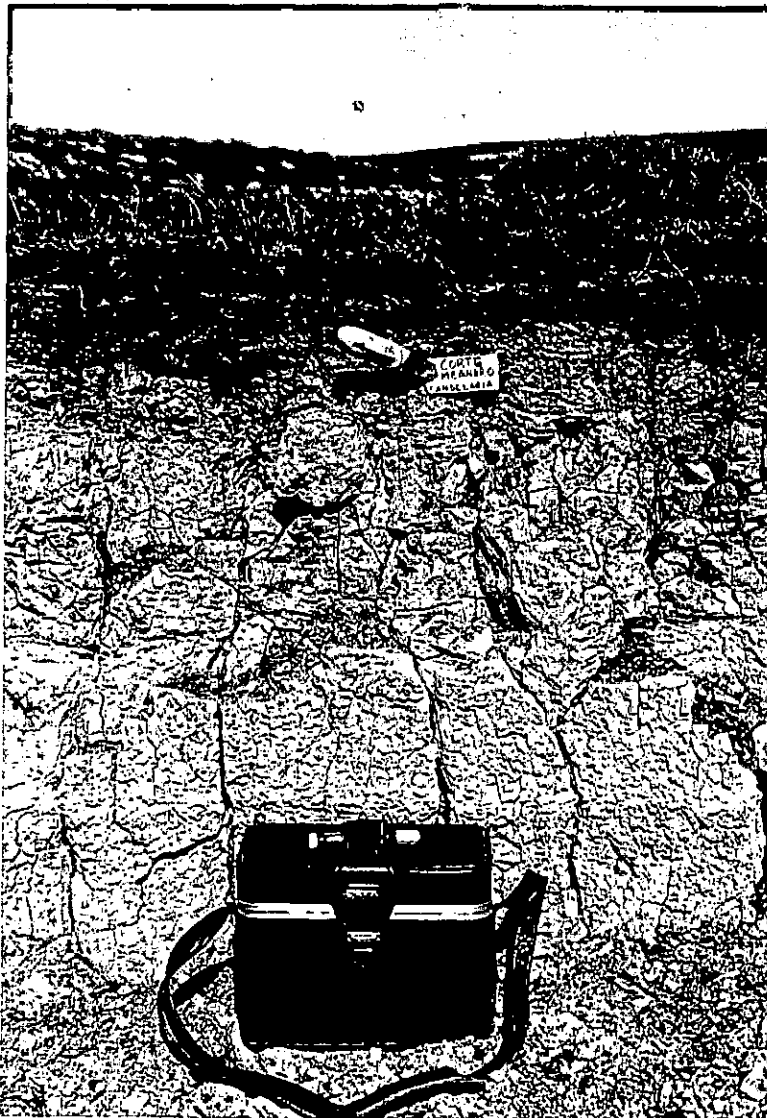
Corte en detalle de meandro abandonado

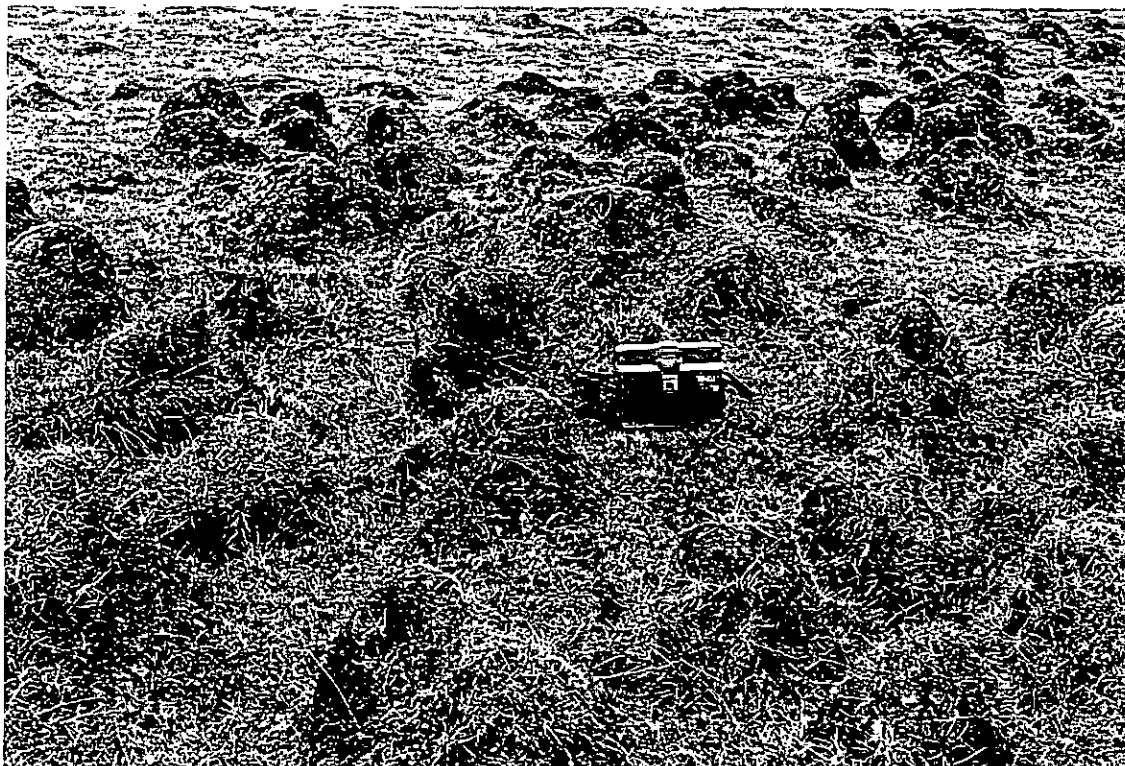
En sectores muy puntuales se ha advertido la presencia de montículos empastados muy prominentes, que se localizan en superficies deprimidas plano cóncavas o cóncavas que conservan humedad permanentemente. Observándolos detenidamente, se advierte que podría tratarse de viejos turbales de Sphagnum en franco estado de retroceso como suelos orgánicos o sea, efectuando un lento avance hacia la mineralización de sus componentes (ver foto).

Montículos empastados de localización puntual observados en la unidad cartográfica N°3. (ver descripción en texto)
