# PROGRAMA APAPC

## AGUA POTABLE A PEQUEÑAS COMUNIDADES

Estudio de Fuentes de Provisión de Agua en el Departamento Santa Bárbara  
Provincia de Jujuy

Agosto de 1995

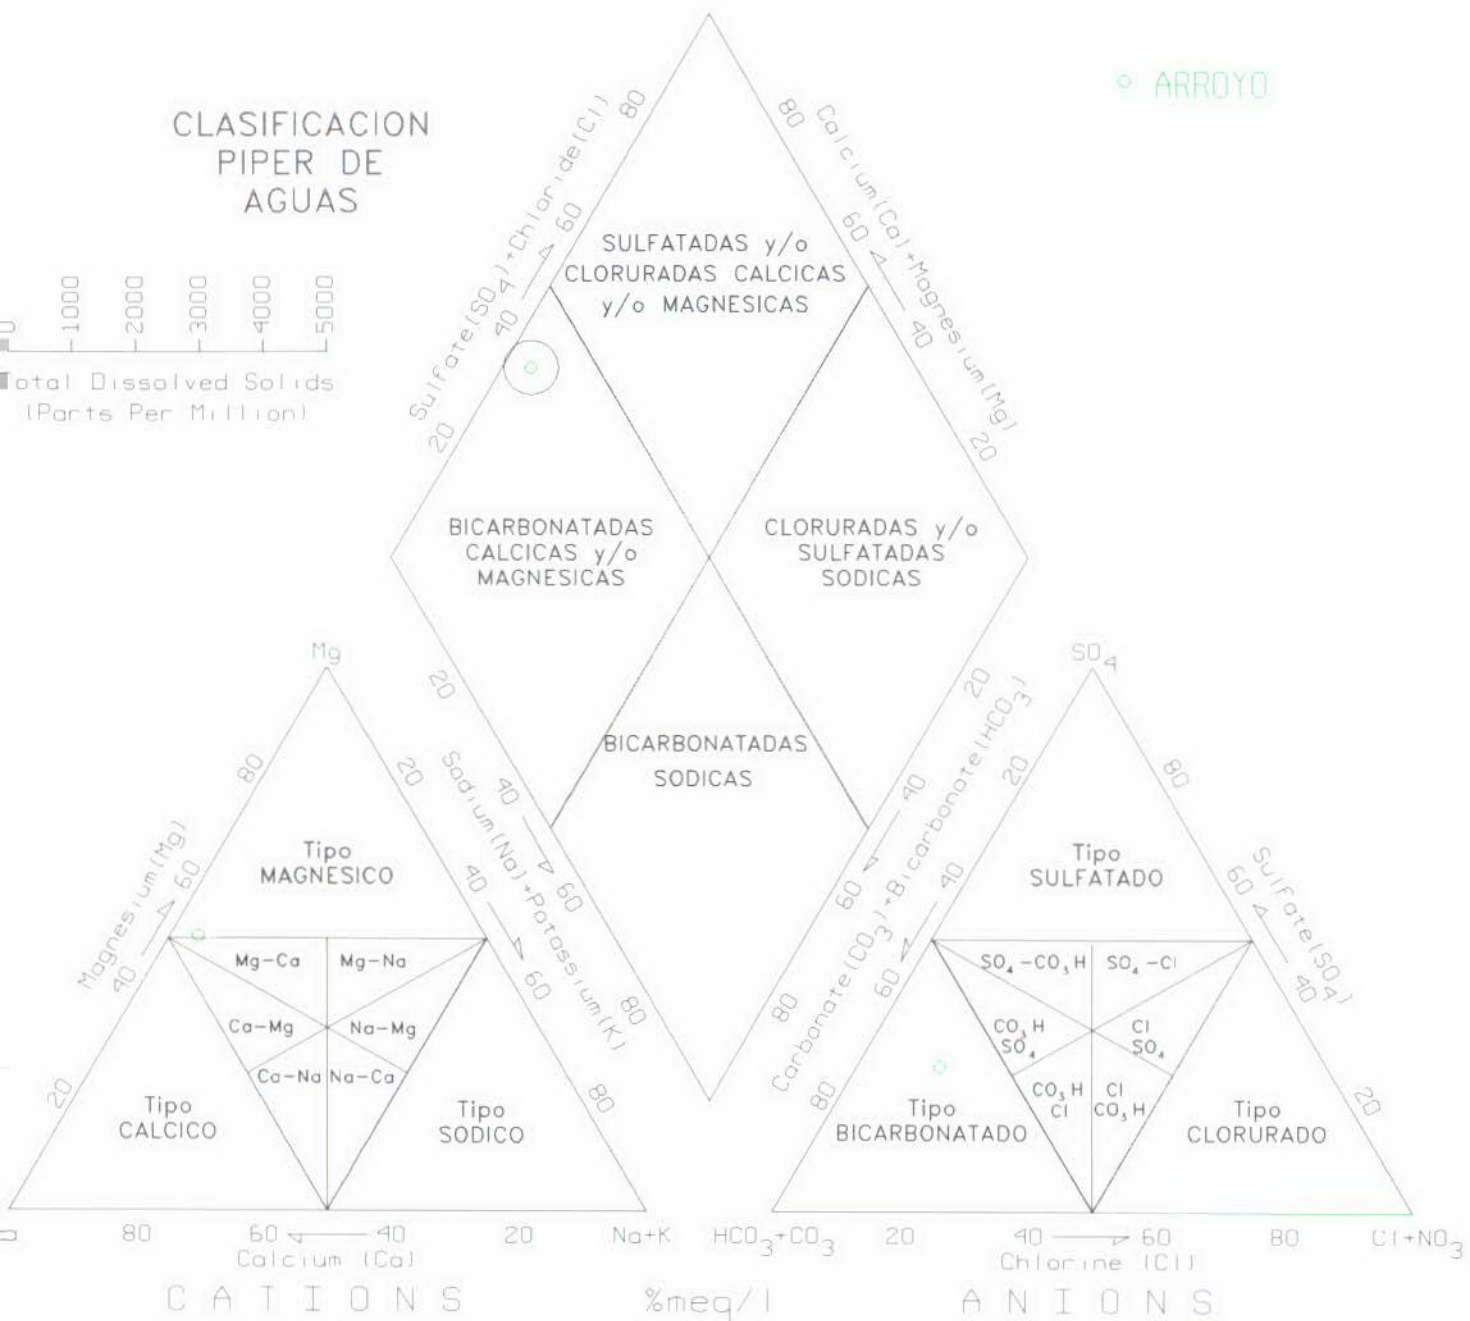
CLASIFICACION PIPER DE AGUAS

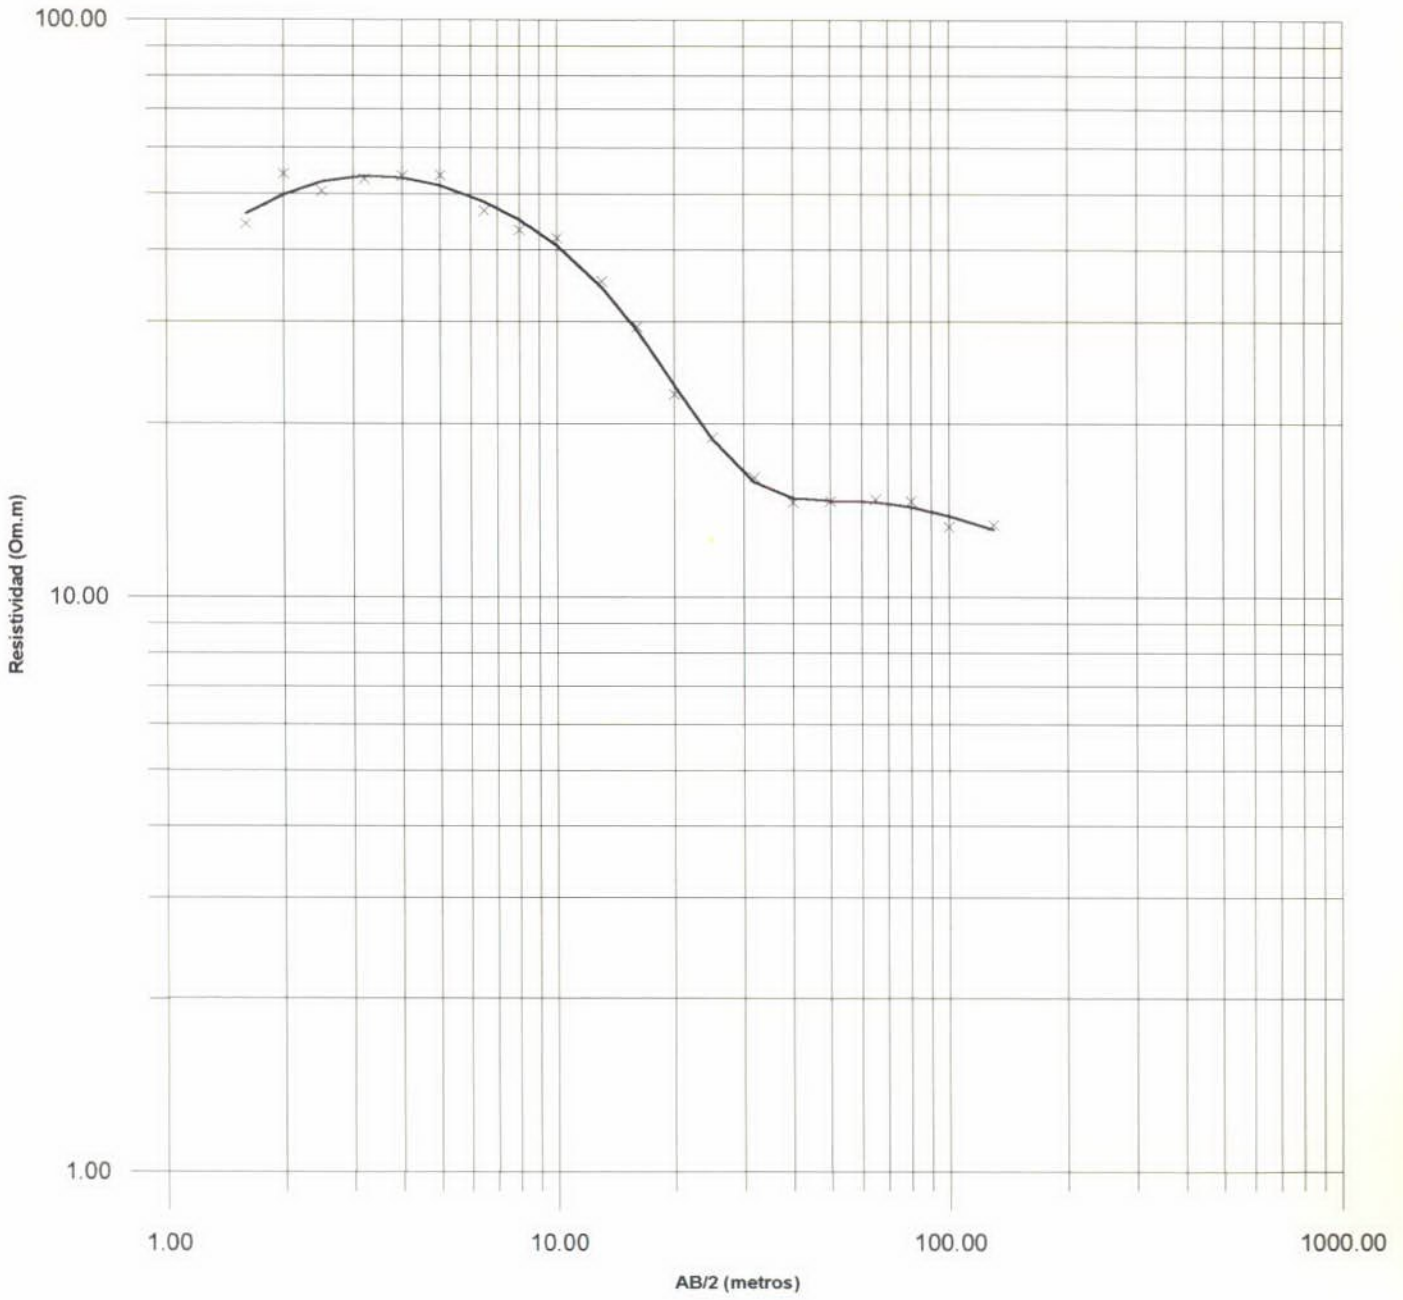
### Las Vertientes - SEV 02

————— Curva Interpretada

x x x x Curva de Campo

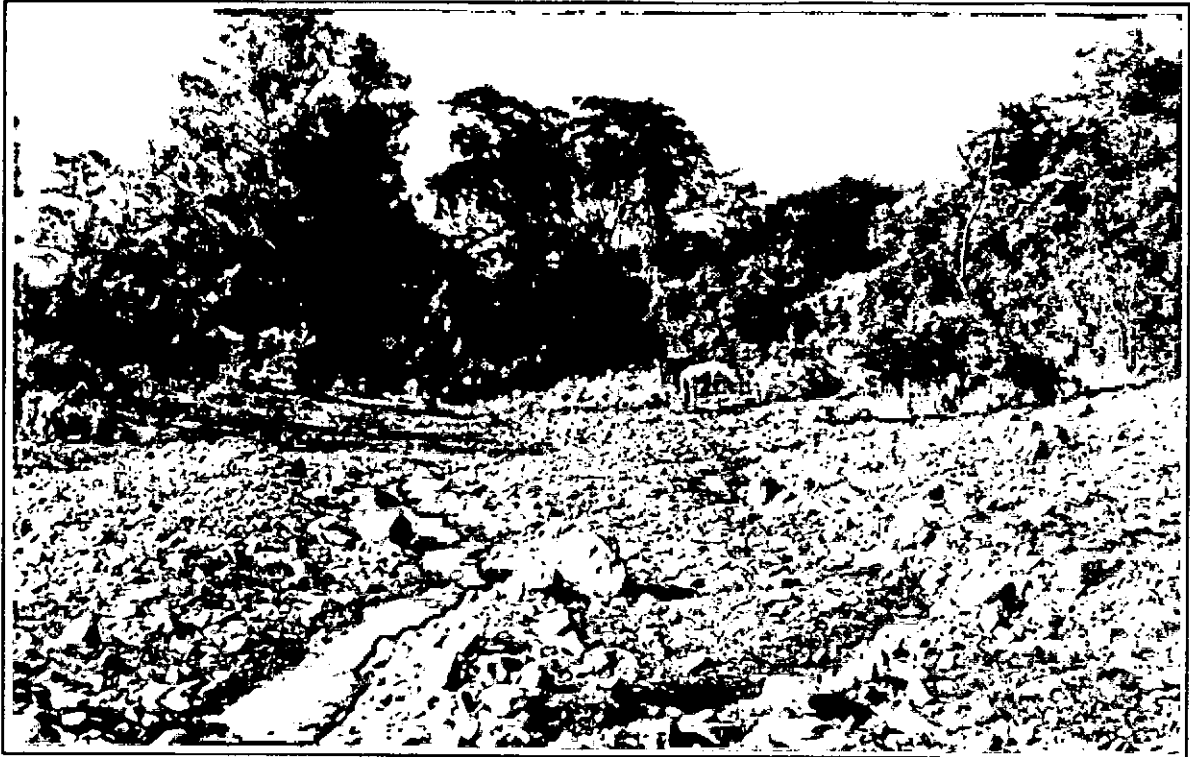
**Foto 1: Sauce Guacho - Arroyo Pacará, al Este de la cisterna**

En la zona serrana, unos 600 metros aguas abajo de la cisterna existente en el arroyo Pacará (**Plano 2g**) y sobre la margen derecha de este curso, se observa un afloramiento de sedimentitas terciarias con dirección de buzamiento 330° y buzamiento variable entre 5° y 20°, aparentemente afectados por una o un sistema de fallas de rumbo submeridiano. Sobre esta unidad se disponen en discordancia angular, sedimentos cuartáricos con un espesor que no supera los 2 metros.

De acuerdo a lo expresado por el Sr. H. Melano y otros pobladores del lugar, y a las propias observaciones de campo, en el arroyo Pacará existen sectores donde es posible advertir que el agua se insume totalmente a lo largo de 100 - 200 metros, para volver a reaparecer aguas abajo. Estos controles que sufre el recurso superficial seguramente puede estar vinculado a la presencia de fallas de rumbo sumeridiano, que actúan como lugares preferenciales para la infiltración o bien, al desarrollo de zonas de mayor y menor permeabilidad en el subálveo del arroyo.
