**ESTUDIOS Y PROYECTOS PARA LA
ADECUACION HIDRAULICA DE
CAMINOS Y CANALES EN EL
DISTRITO ROMANG - Dto. SAN JAVIER**

ING. RICARDO ANDRES ROBUL

JULIO 1997

ESTUDIOS Y PROYECTOS PARA LA ADECUACION HIDRAULICA DE CAMINOS Y CANALES EN EL DISTRITO ROMANG - Dto. SAN JAVIER

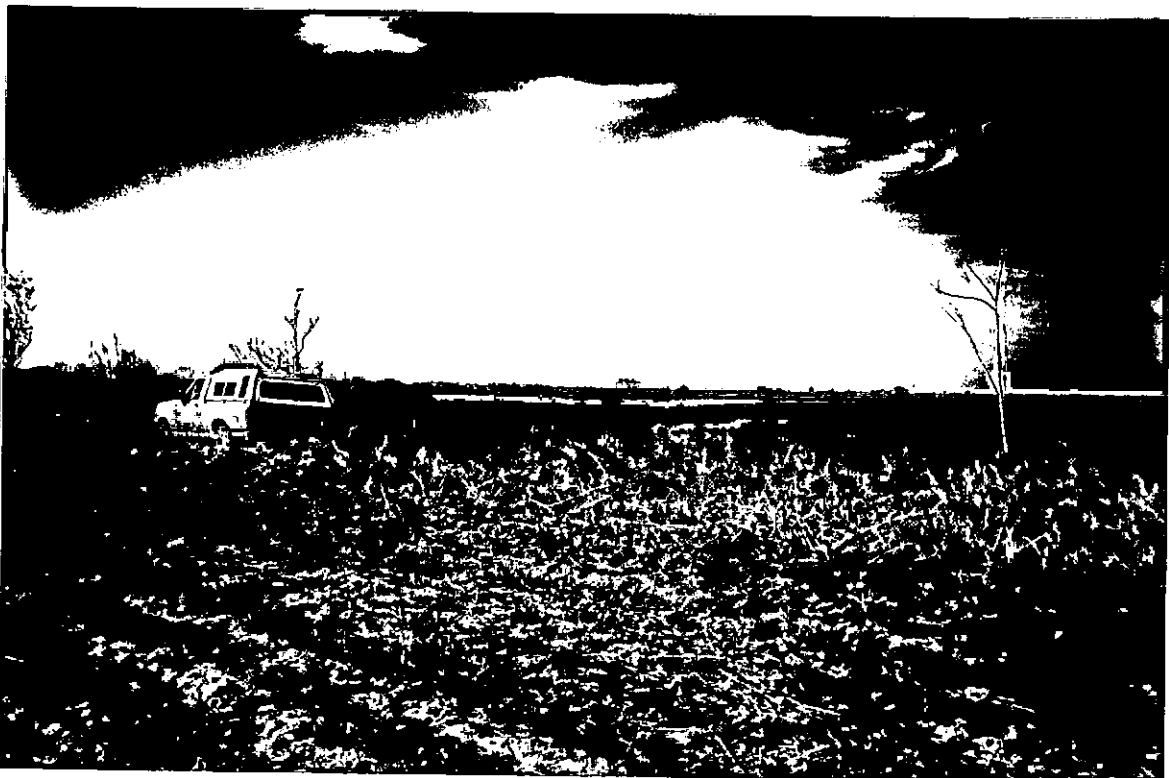
FOTO N° 20

A 600 metros al Norte de la Ruta Provincial 296S, lado
Este del Camino Vecinal 4RCR

En foto 19 y 20 se puede apreciar que el eje del bajo (una de las alternativas posible) atraviesa un campo que es sembrado, prácticamente en su totalidad, dejando solamente una franja de aproximadamente 2 metros con vegetación natural; por lo que la limitante estará dada fundamentalmente por la cesión de la propiedad.
