**CONSEJO FEDERAL DE INVERSIONES  
PROVINCIA DE LA RIOJA**

**PROGRAMA DESARROLLO DE PEQUEÑAS COMUNIDADES**

**CARACTERIZACIÓN SOCIOECONÓMICA**

**Villa Mazán**

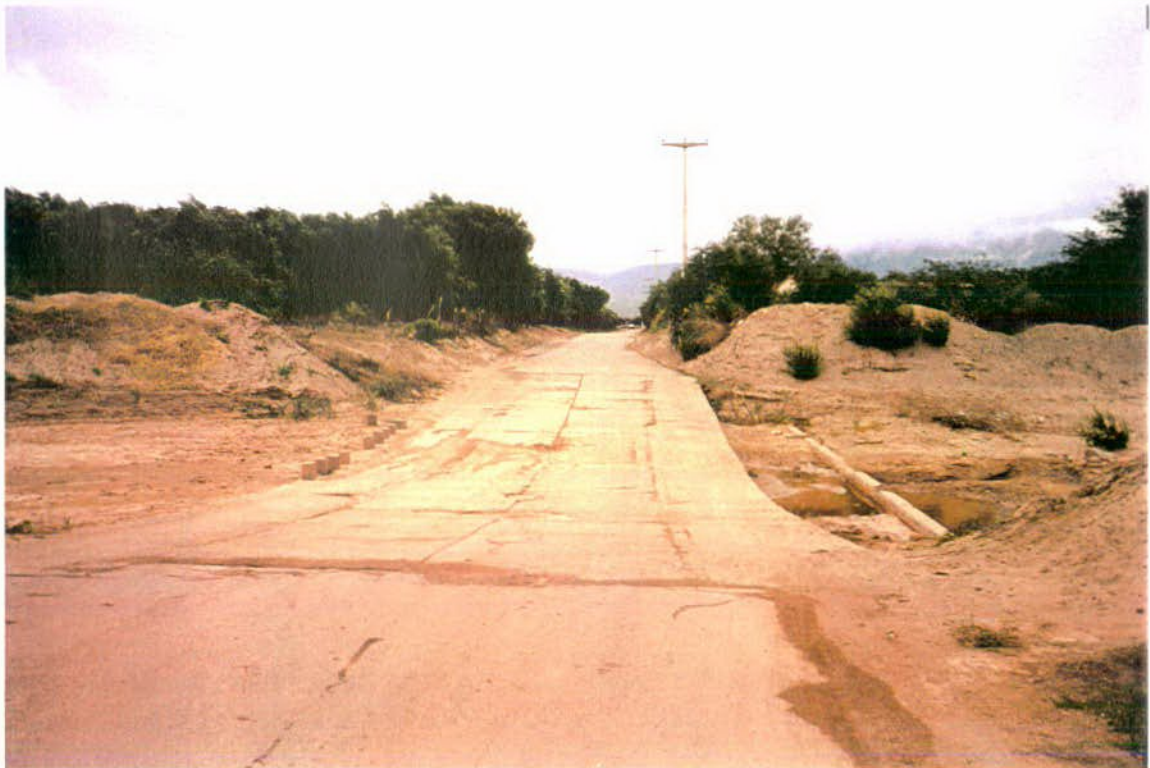
**FOTO N° 10:** Badén en la “calle del Medio” de Villa Mazán, que es la que permite la comunicación más directa de la localidad con Estación Mazán y la salida a la R.N.N° 60.

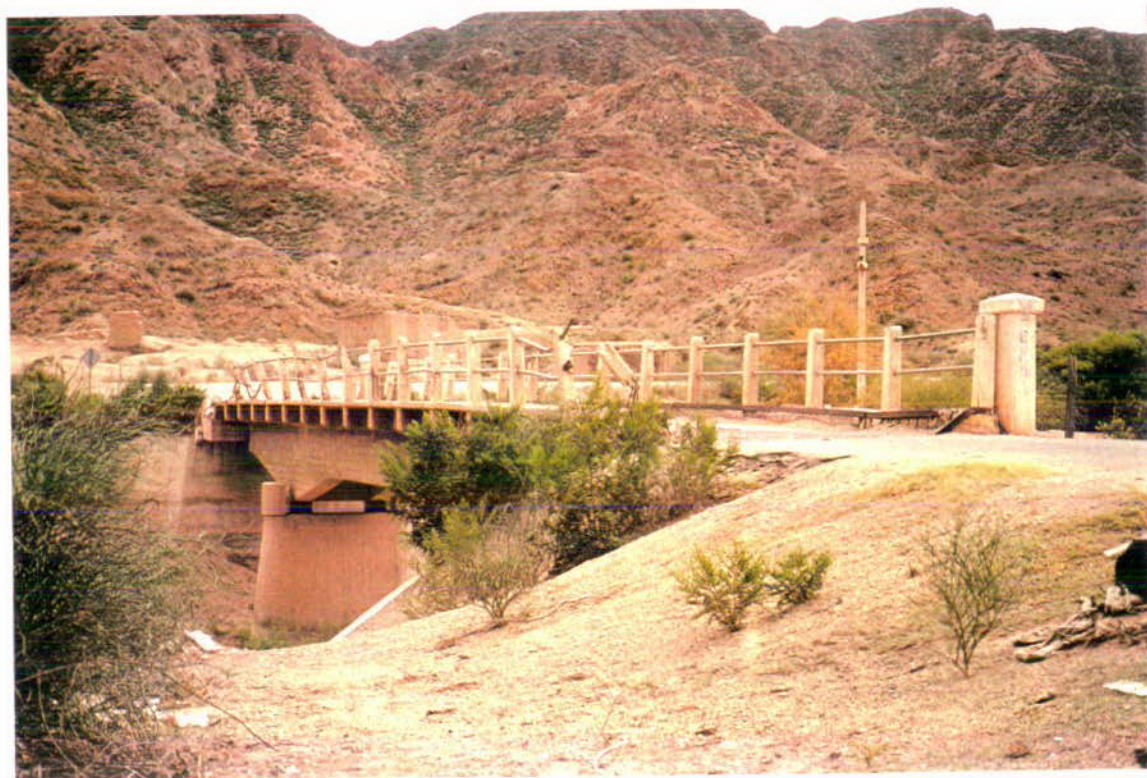
**FOTO N° 11:** Puente sobre la R.N.N° 60. Es sumamente angosto (3 m de ancho), de una sola mano y en la actualidad no se encuentra en buen estado de conservación.

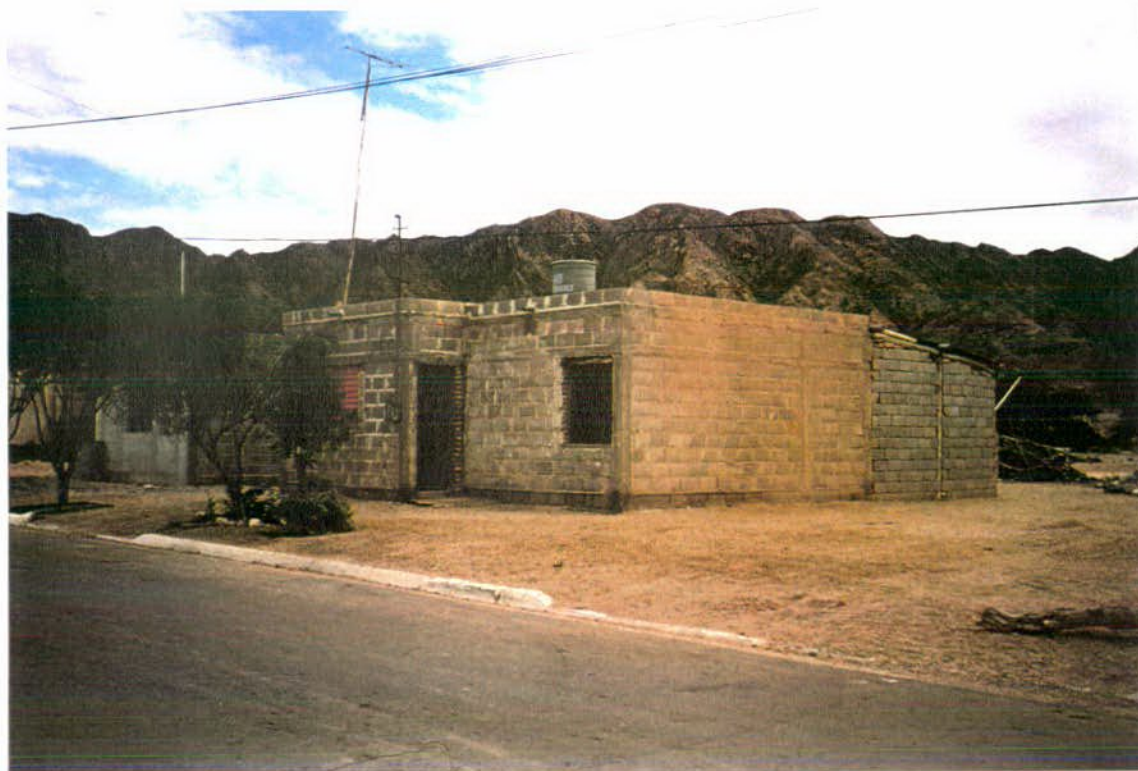
**FOTO N° 12:** Vivienda típica de la localidad construida en bloques de cemento y sin revoque. Tiene luz, agua y tanque elevado de fibrocemento. La mayoría tiene baño instalado con pozo ciego y cámara séptica.

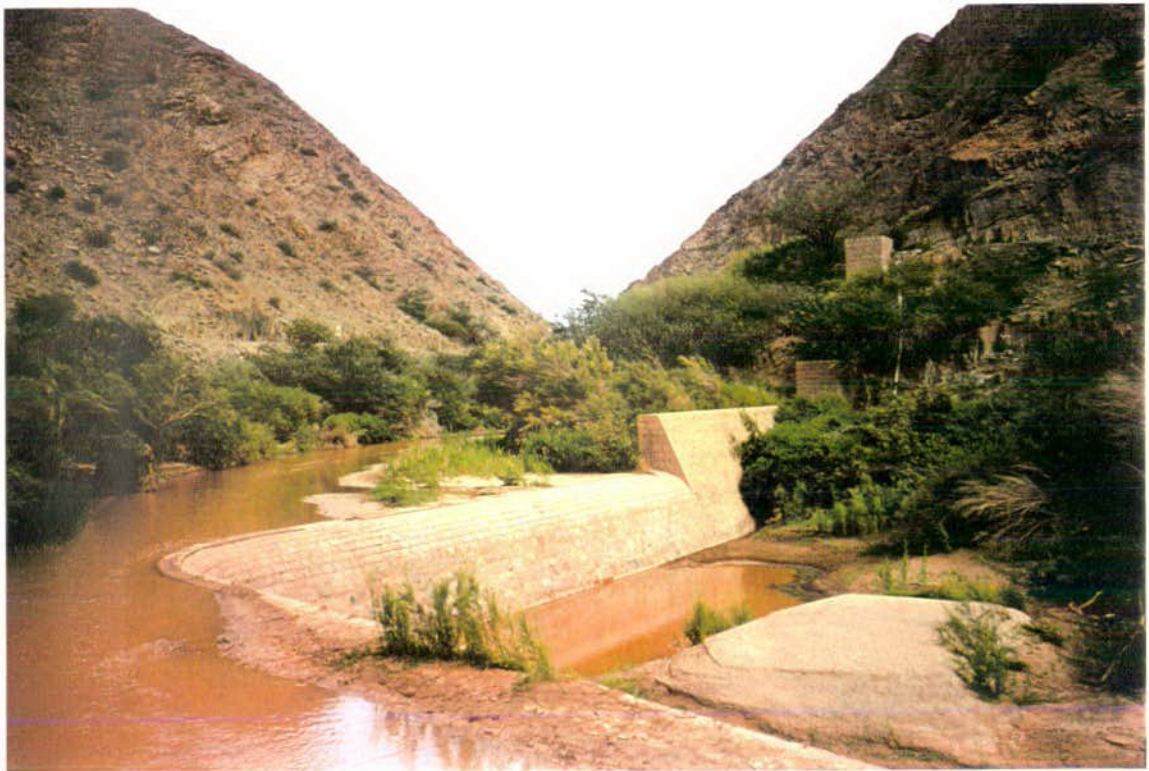
**FOTO N° 24:** Azud derivador que capta el agua del río Salado para ser utilizada para riego junto con la que llega desde Las Chilcas y que no se deriva a la planta potabilizadora para consumo humano.

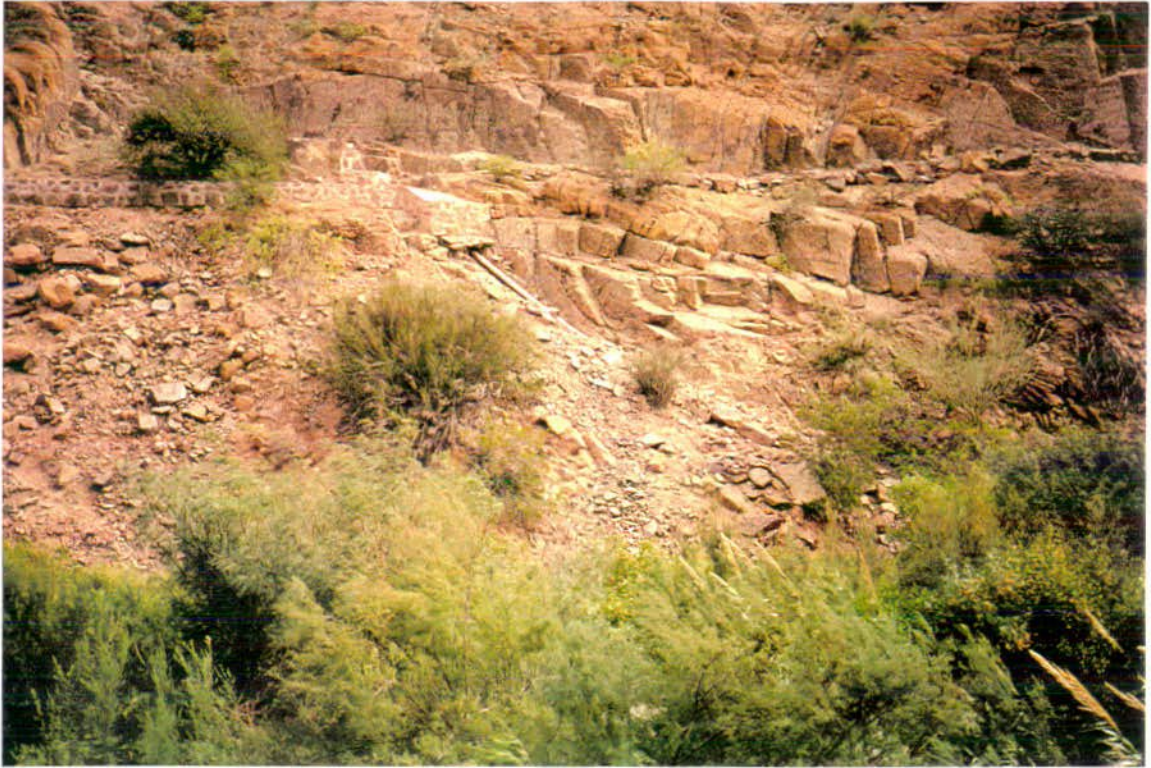
**FOTO N° 25:** Vista del acueducto a presión con agua procedente de Las Chilcas que se deriva a la altura del azud en el río y que la transporta hasta la estación de bombeo desde donde se la eleva a la planta potabilizadora de la localidad.

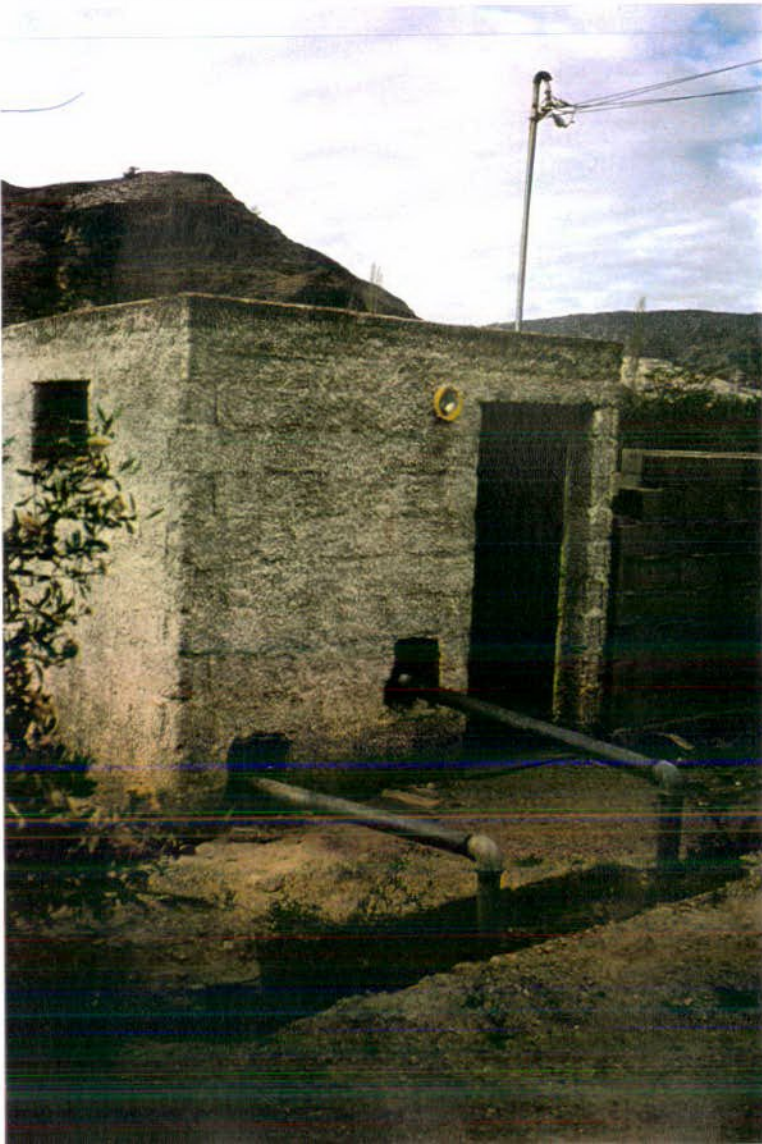
**FOTO N° 26:** Estación de bombeo desde donde se eleva el agua para consumo humano hasta la planta potabilizadora de la localidad.

El agua es elevada con una bomba centrífuga de eje horizontal conectada a un motor trifásico durante 17 horas al día: de 22 a 8 horas y de 11 a 18 horas (Ver foto N° 34).

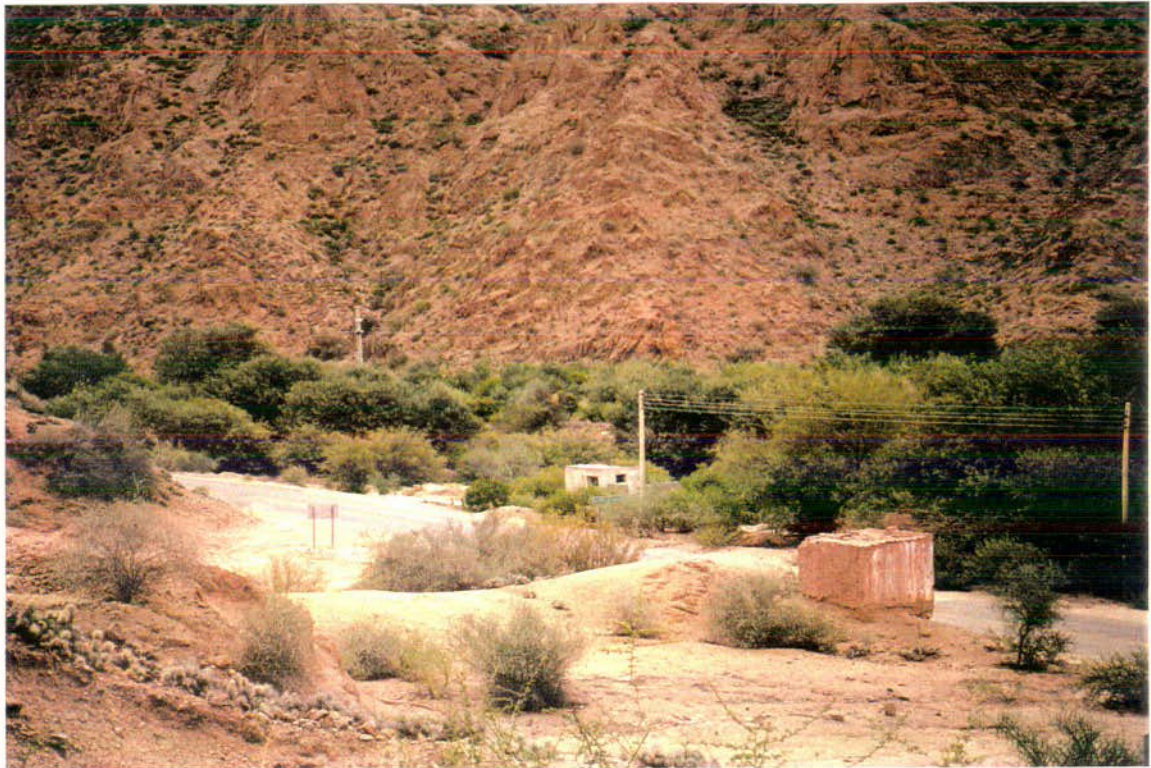
**FOTO N° 26 bis:** Vista de la casilla donde se encuentran las bombas que permiten elevar el agua a la planta potabilizadora, ubicada sobre la R.N.N° 60 a la entrada de la localidad.

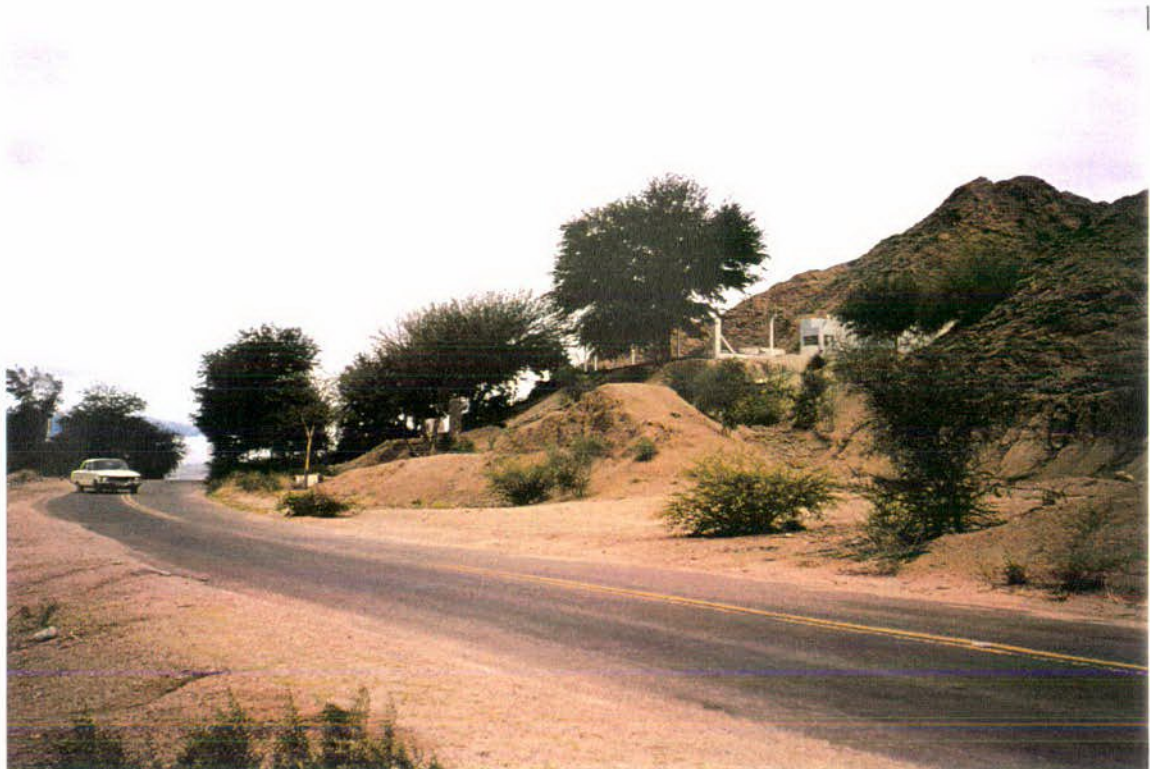
**FOTO N° 27:** Vista de la Planta Potabilizadora de Villa Mazán, ubicada sobre la R.N.N° 60 a la entrada de la localidad.

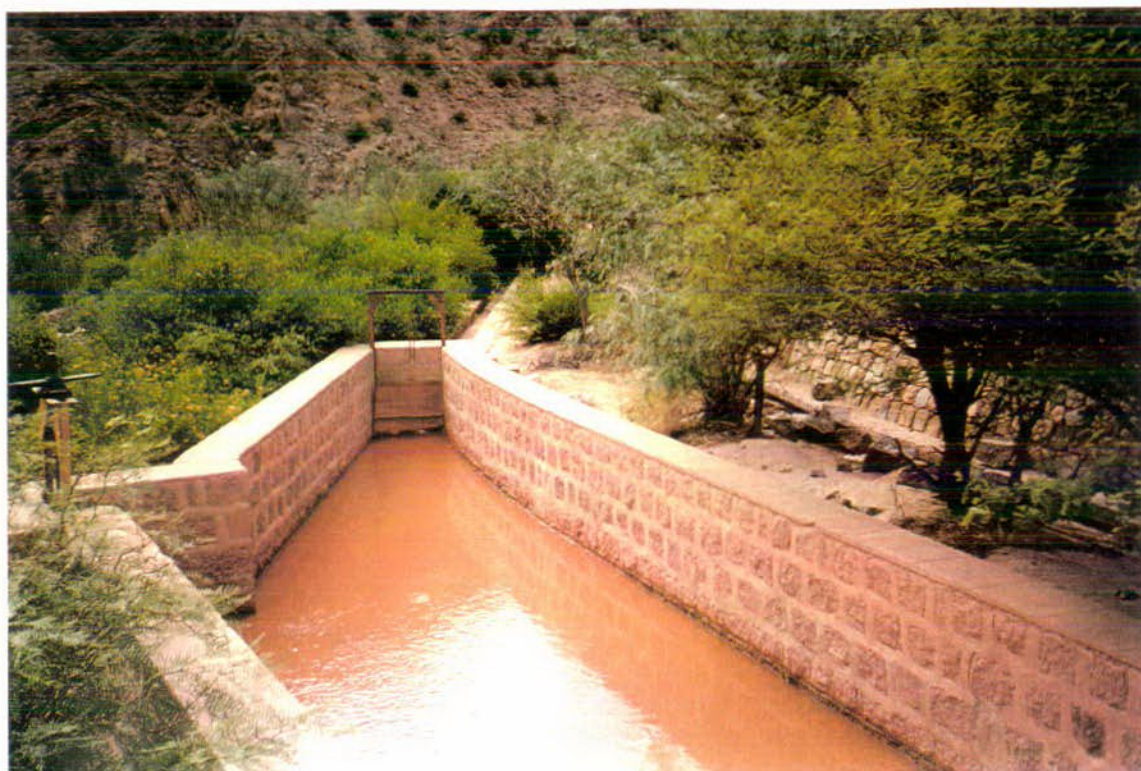
**FOTO N° 28:** Vista del desripiador ubicado a continuación del azud en el río Salado. Permite decantar el material más grueso que arrastra el río.

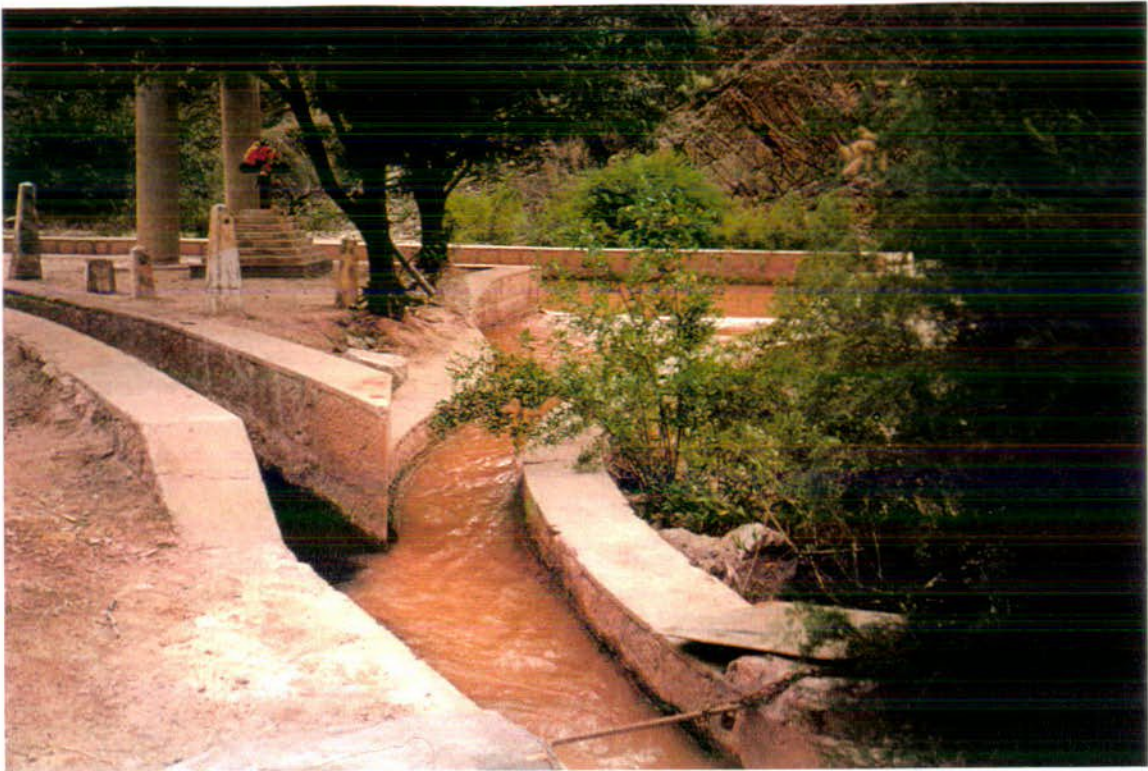
**FOTO N° 30:** Lugar en que se junta el agua del río luego de pasar por el desarenador y el desripiador con la remanente del acueducto de Las Chilcas y que no ha sido utilizada para abastecimiento humano. Aquí es donde se origina el Canal Matriz de Riego.

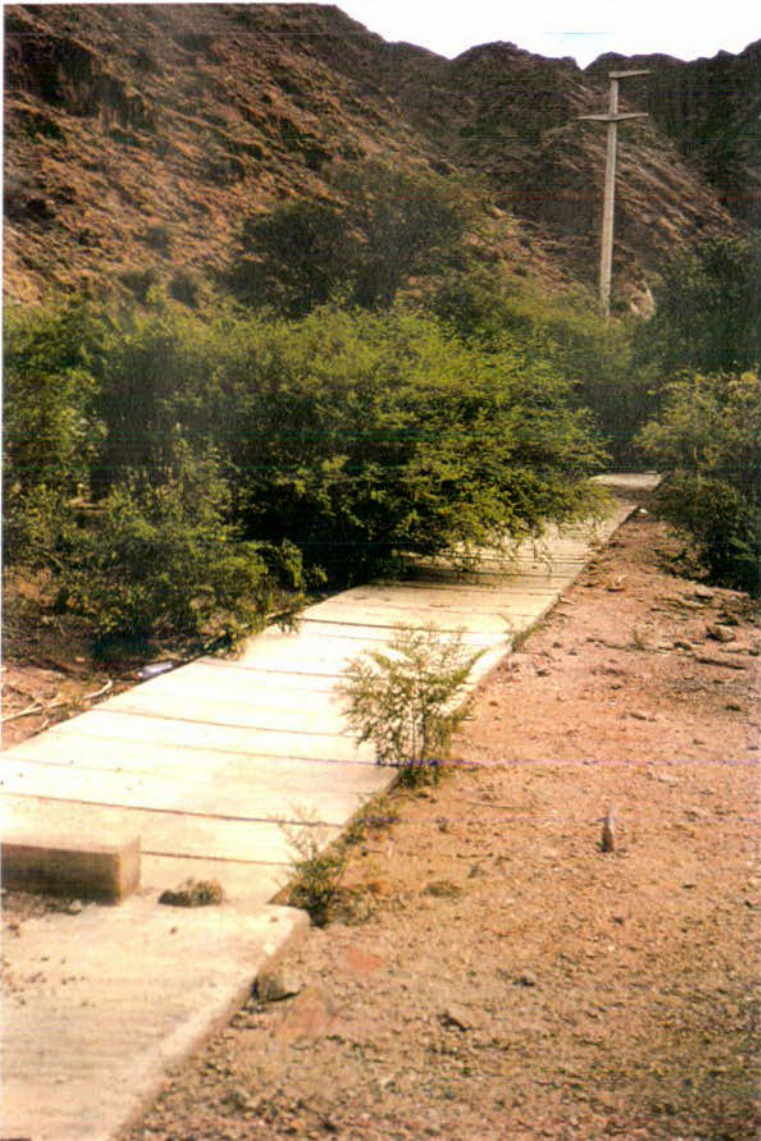
**FOTO N° 31:** Vista del Canal Matriz de Riego. Es un canal revestido de sección rectangular, tapado con losetas de hormigón hasta llegar a la sala de bombas. Luego de partidores y obras de control alimenta el sistema de canales primarios para riego de Villa Mazán.

- tapas de losetas de hormigón (Ver fotos N° 31 y N° 39)” (1).

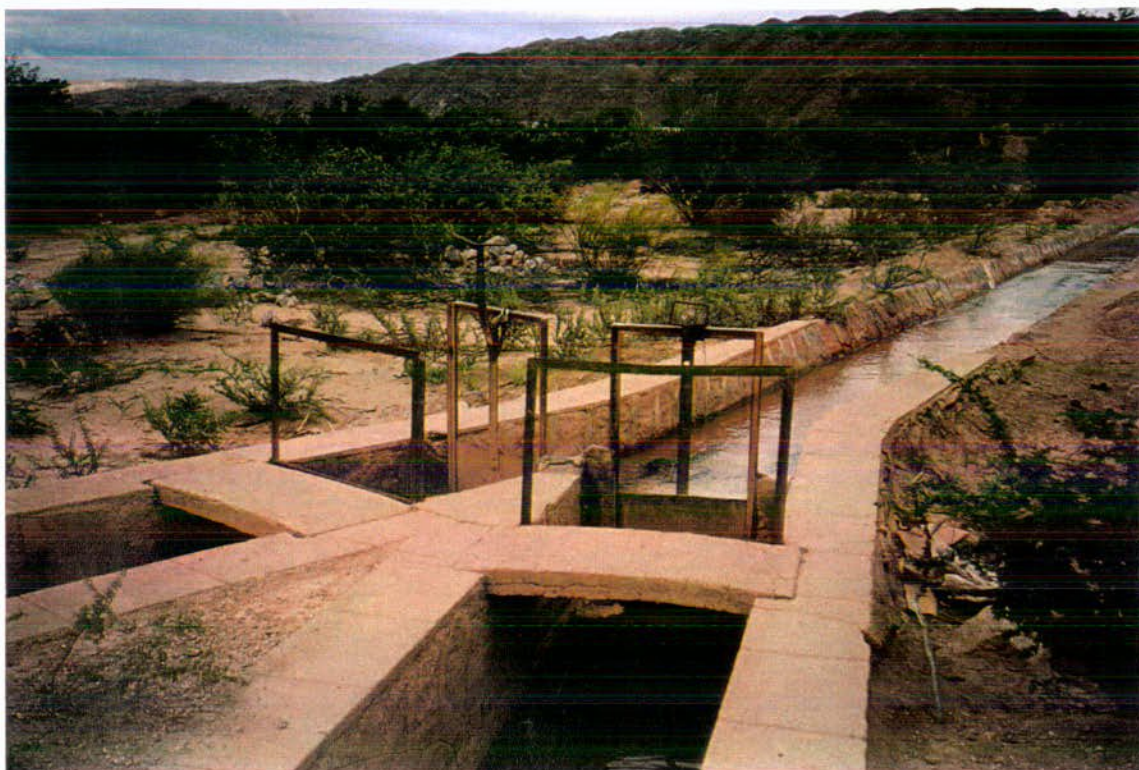
**FOTO N° 32:** Vista del Canal Matriz y de un partidor con compuertas que permite distribuir el agua para riego a los canales primarios que a su vez la conducen a las propiedades por canales secundarios y acequias.

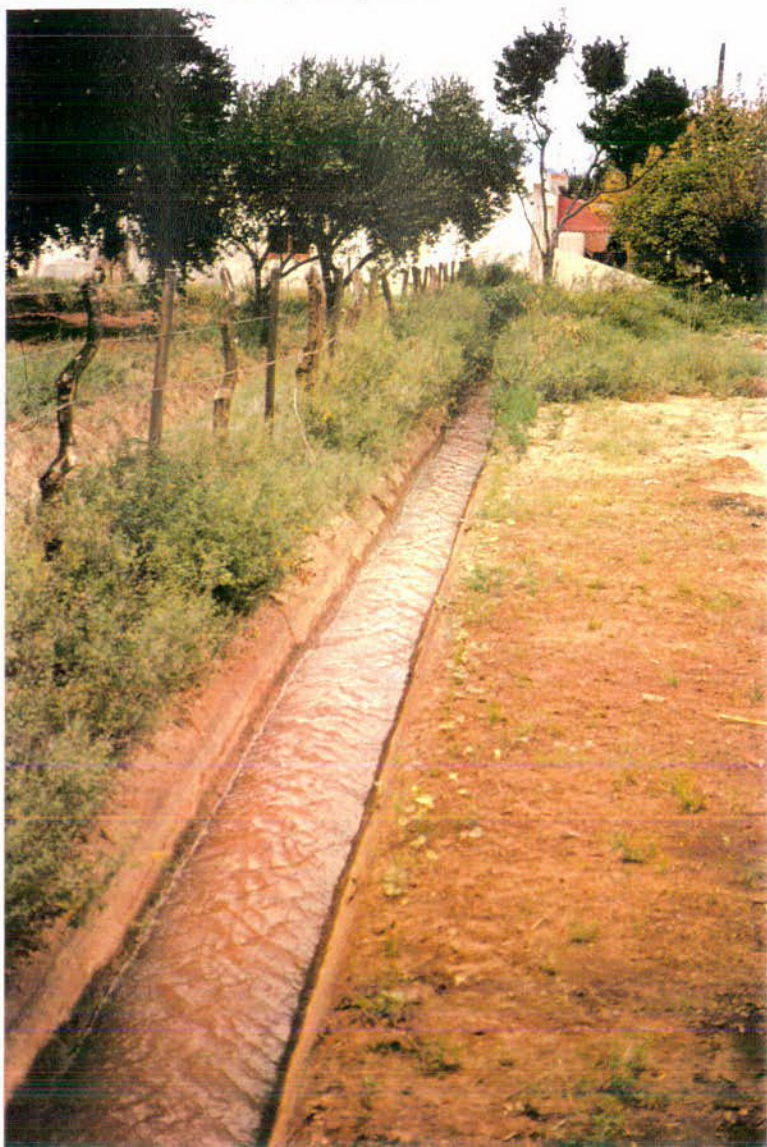
**FOTO N° 33:** Vista de un canal de riego revestido tipo de la localidad. La foto corresponde al canal que corre por la Avenida César Vallejos.

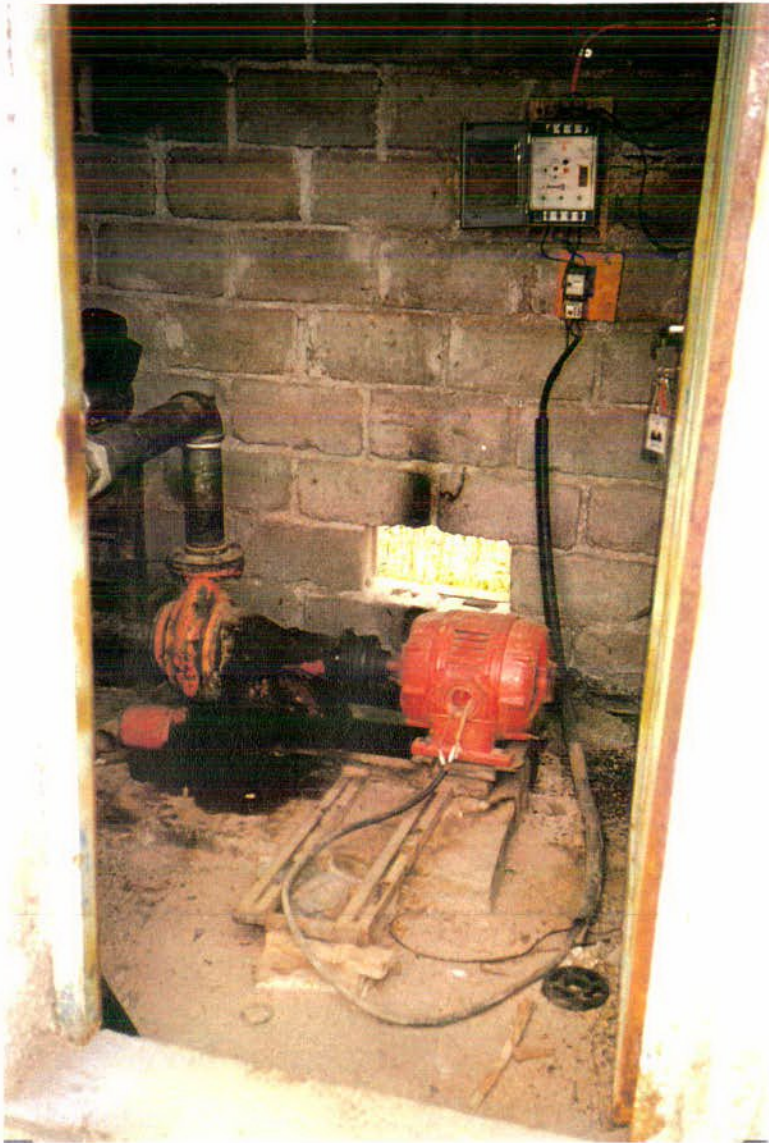
**FOTO N° 34:** Vista interna de la sala de bombas ubicada frente a la planta potabilizadora de Villa Mazán. El agua es elevada con una bomba centrífuga de eje horizontal conectada a un motor trifásico durante 17 horas al día.

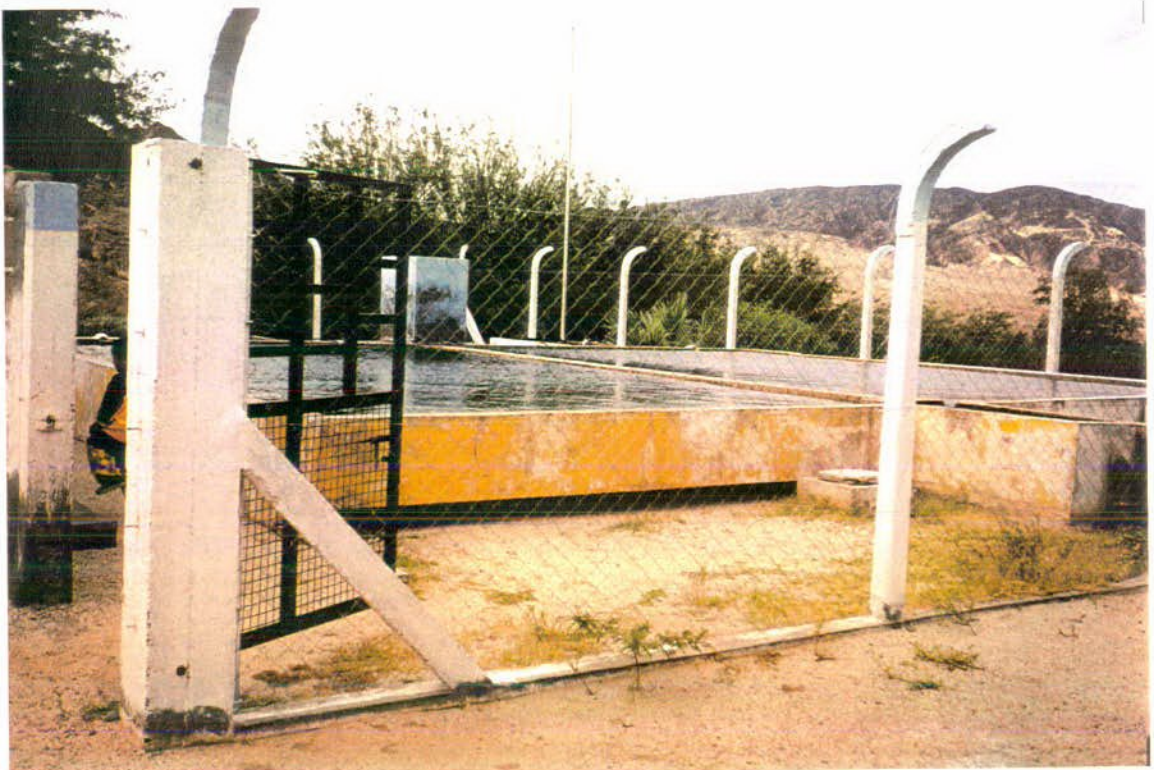
**FOTO N° 35:** Filtros de la planta potabilizadora a los que ingresa el agua para consumo humano luego de haber sido elevada desde la sala de bombeo.

Una vez elevada, el agua ingresa a dos filtros lentos (Ver foto N° 35), pasando luego por una cámara de cloración, donde se le añade cloro por goteo en dos cloradores (Ver fotos N° 36 y N° 37), y finalizando en una cisterna de unos 30 m<sup>3</sup> (Ver foto N° 38).

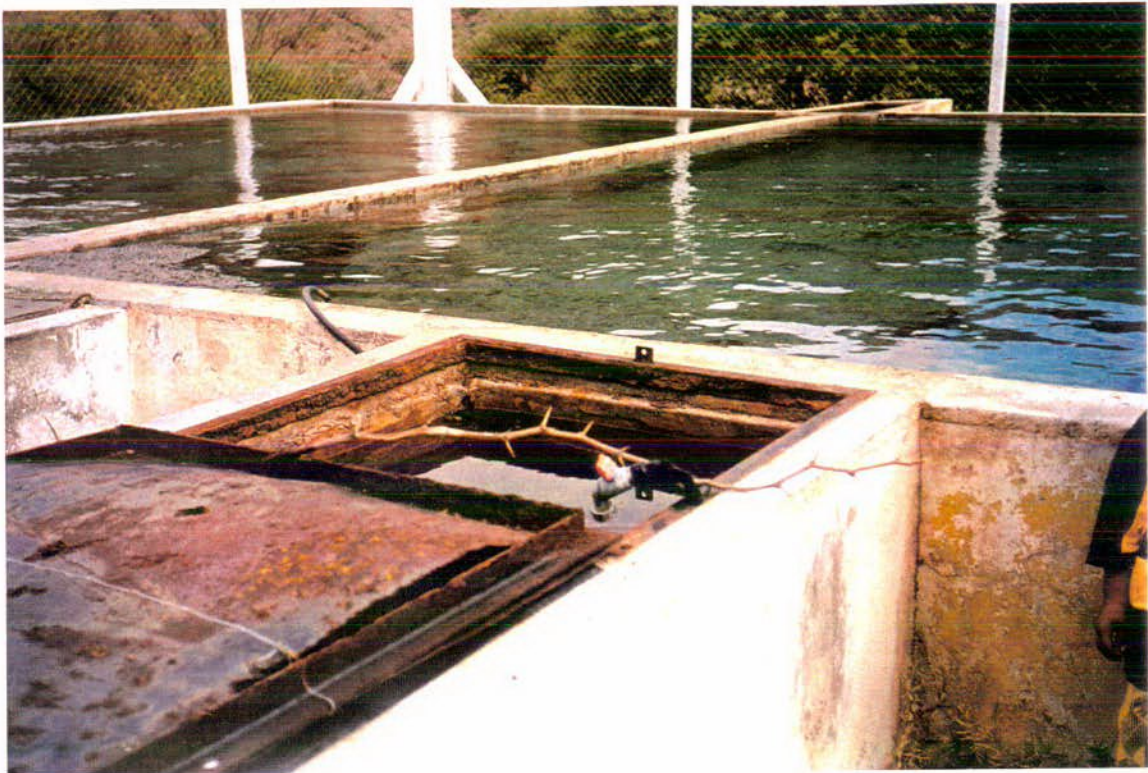
FOTO N° 36: Vista de una de las dos cámaras de cloración que tiene la planta potabilizadora, donde se le añade al agua cloro por goteo.

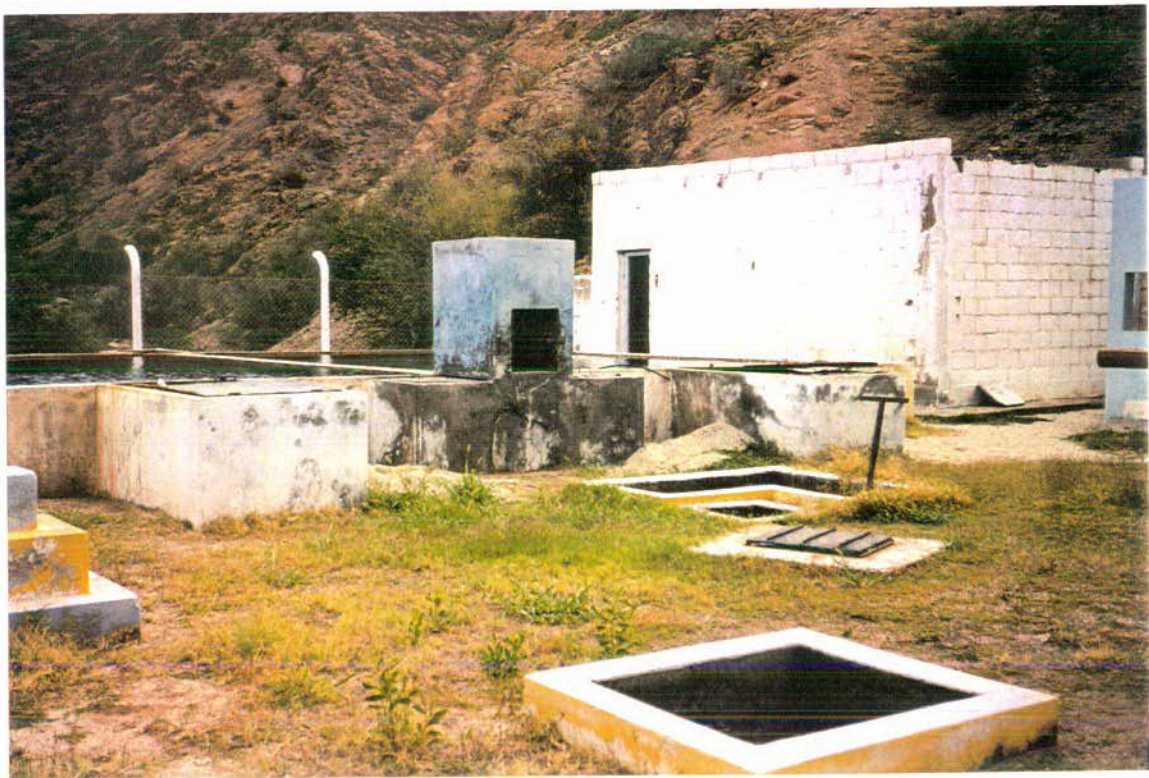
FOTO N° 37: Vista general de los filtros y los dos cloradores de la planta potabilizadora de agua de Villa Mazán.

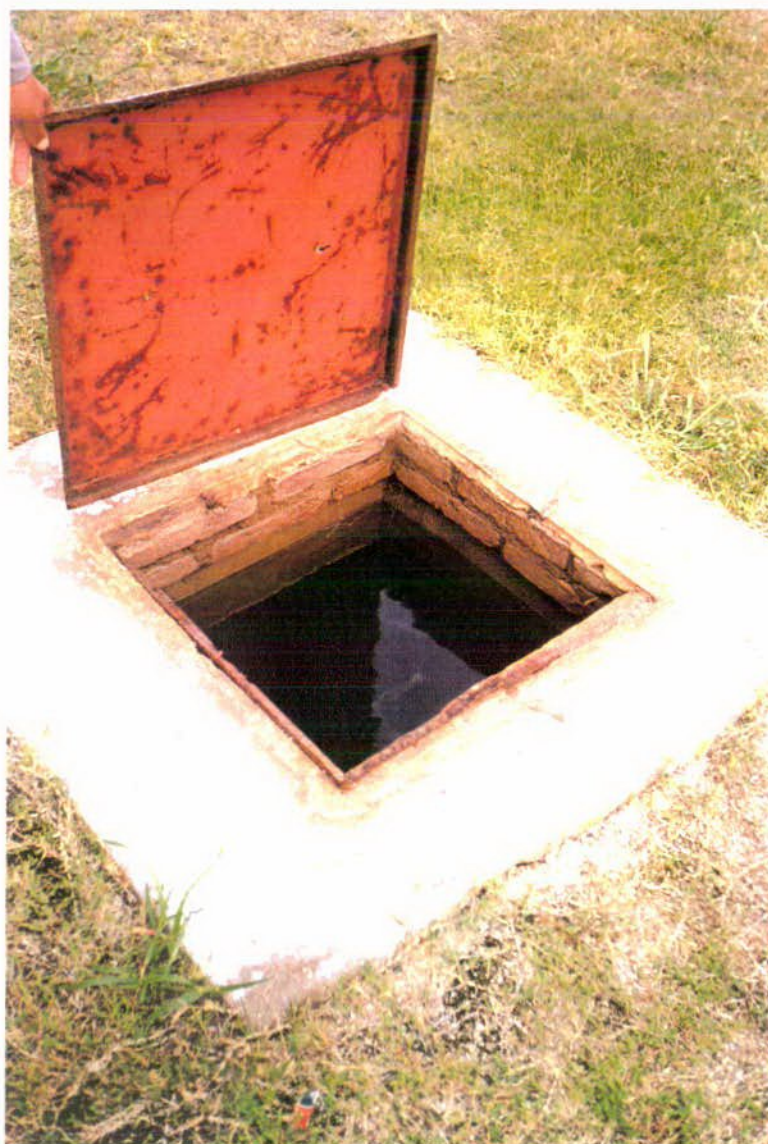
**FOTO N° 38:** Tapa de la cisterna donde se almacena el agua para consumo humano luego de ser clorada. La capacidad de esta cisterna es de aproximadamente unos 30 m<sup>3</sup>.

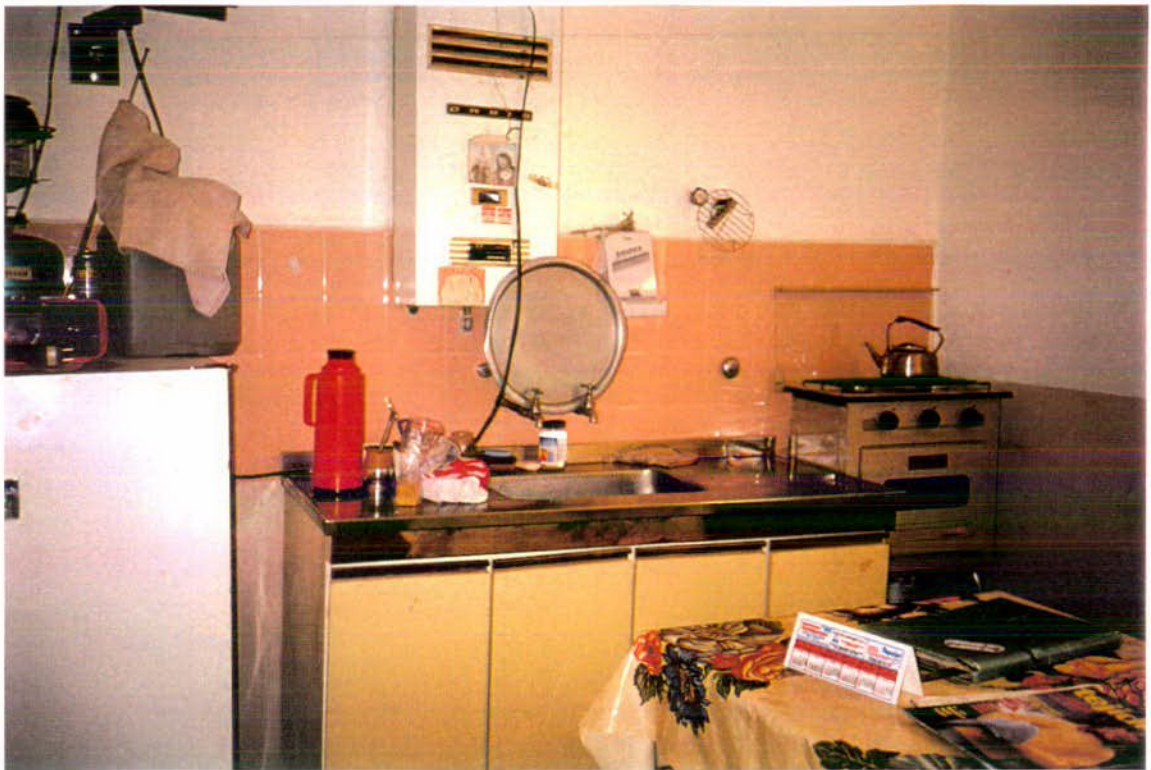
FOTO N° 46: Cocina del Hospital en la que se ha instalado un calefón a gas (que no funciona), una cocina a gas conectada a una garrafa. Hay además una heladera en mal estado, un televisor y un ventilador de techo. Tanto el televisor como la cocina han sido comprados por el personal.

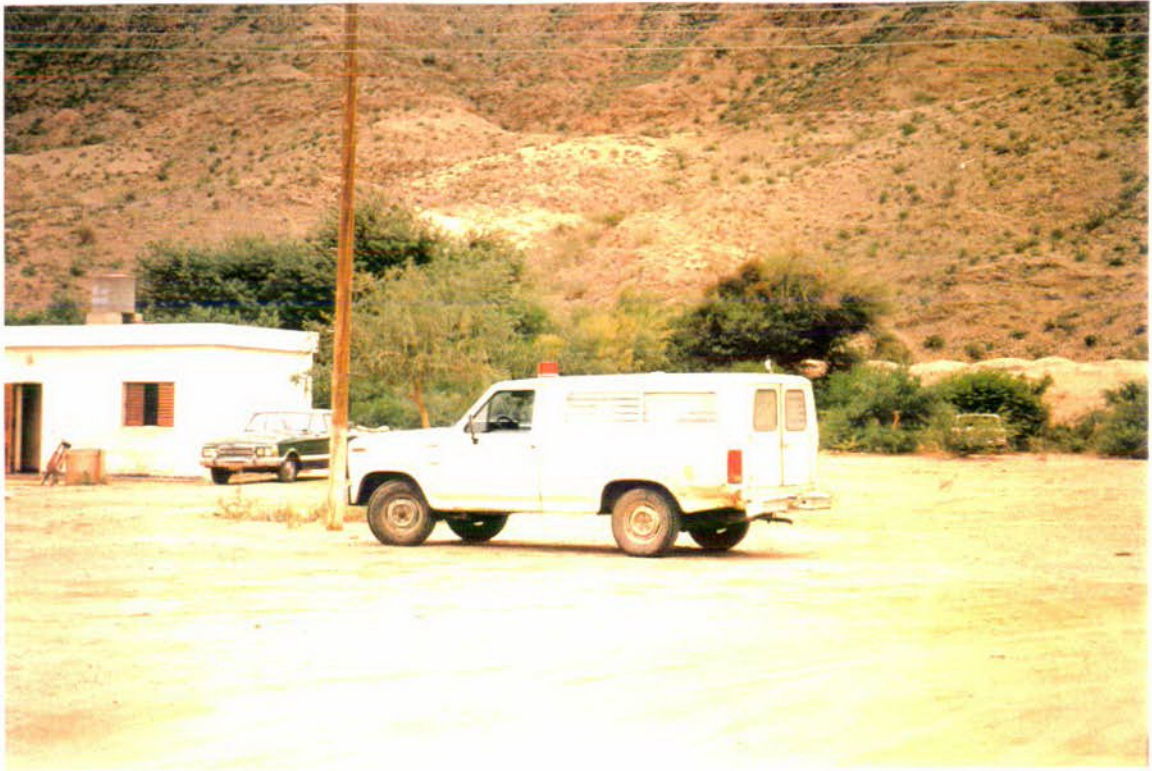
- El tamaño actual del edificio resulta insuficiente
- La ambulancia con que cuenta está muy deteriorada, habiéndose pedido su reposición en reiteradas oportunidades.

FOTO N° 50: Ambulancia con que cuenta el Hospital de Villa Mazán. Se encuentra en muy mal estado.

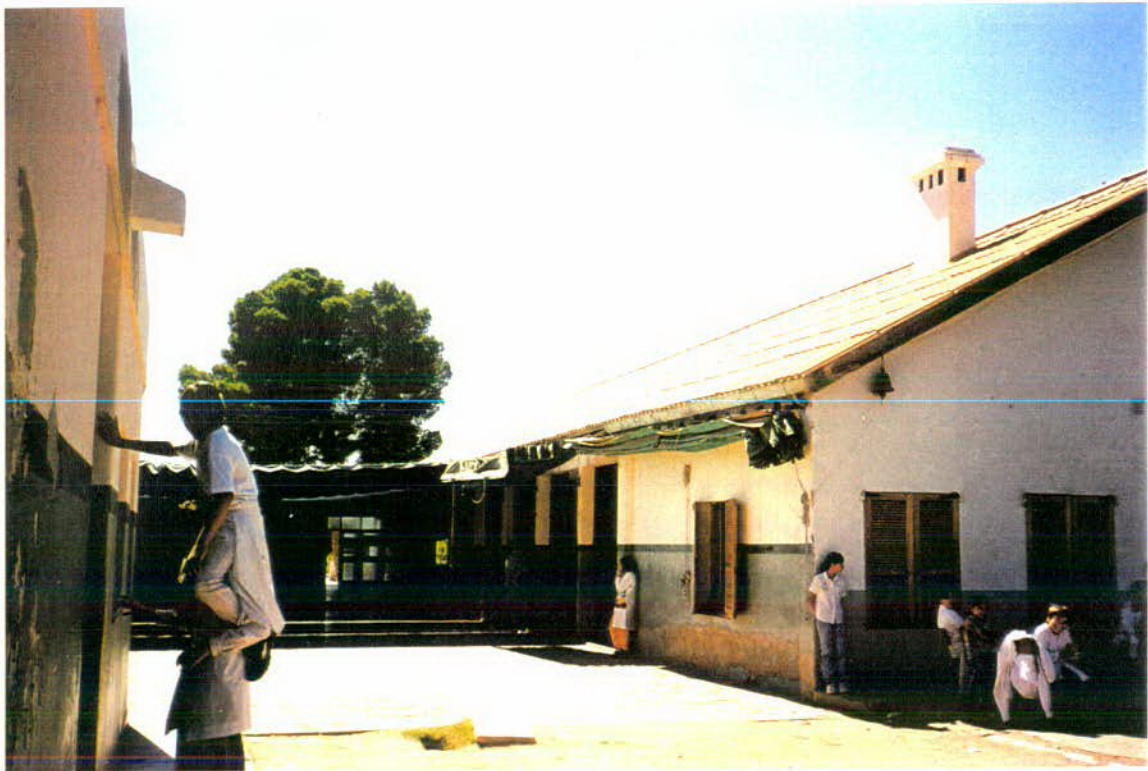
- Hay un solo baño para maestros y profesores.
- Falta de iluminación en las canchas del campo de deportes de la escuela.
- Mal estado de conservación general del edificio, el cual presenta deterioros por falta de mantenimiento en pisos, paredes y zócalos, debido a problemas de humedad (Ver foto N°55).

- Falta de iluminación en las canchas del campo de deportes de la escuela.
- Mal estado de conservación general del edificio, el cual presenta deterioros por falta de mantenimiento en pisos, paredes y zócalos debido a problemas de humedad (Ver foto N° 55).

FOTO N° 55: Vista del patio de la escuela desde el interior de la misma. Puede apreciarse el mal estado de conservación general del edificio, el cual presenta deterioros por falta de mantenimiento en pisos, paredes y zócalos, debido a problemas de humedad.

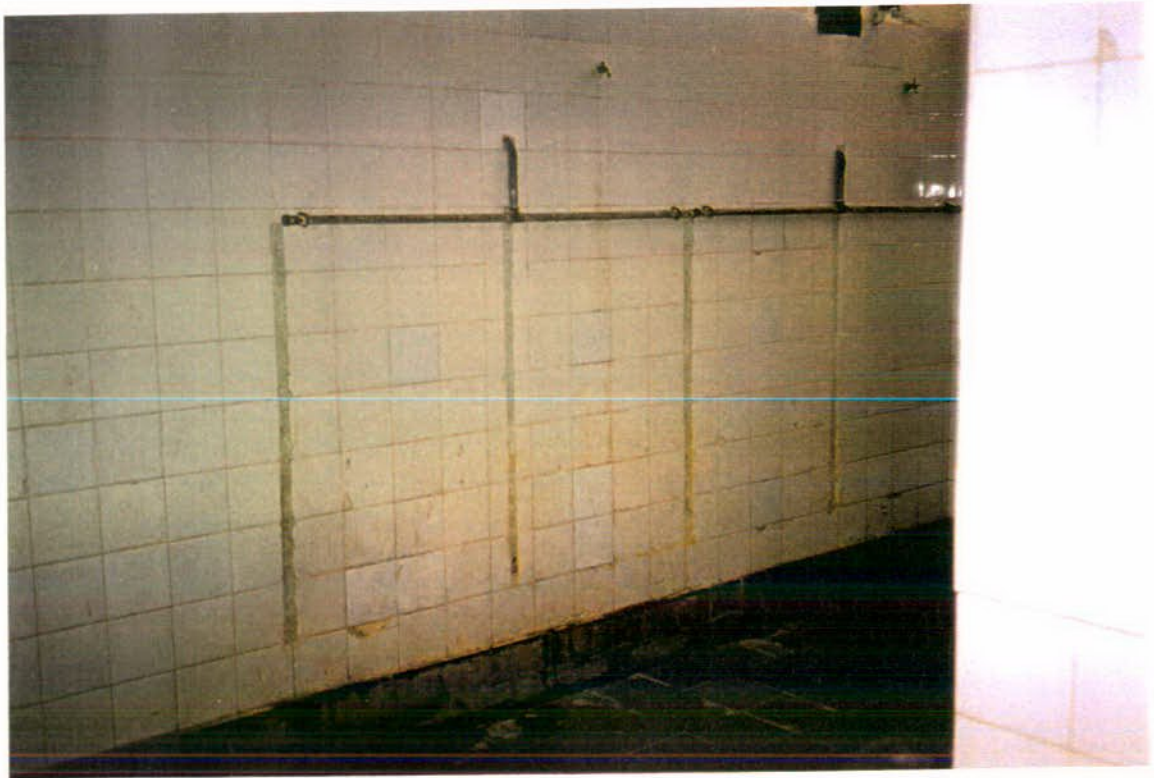
- Falta de espacio y locales propios, derivados en parte del hecho de compartir el edificio con el establecimiento secundario.
- Deterioro de los sanitarios de los alumnos a pesar de haber sido reparados recientemente (Ver fotos Nº 57 y Nº 64).
- Faltan picaportes y cerraduras en los baños de los alumnos.
- Hay importante cantidad de vidrios rotos.
- Hacen falta muebles para un mejor funcionamiento de las escuelas y el desarrollo de las diferentes actividades programáticas.

FOTO N° 57: Vista del baño de varones. Tiene tres inodoros, mingitorios y tres lavatorios. A pesar de haber sido reparados, el estado general no es bueno.

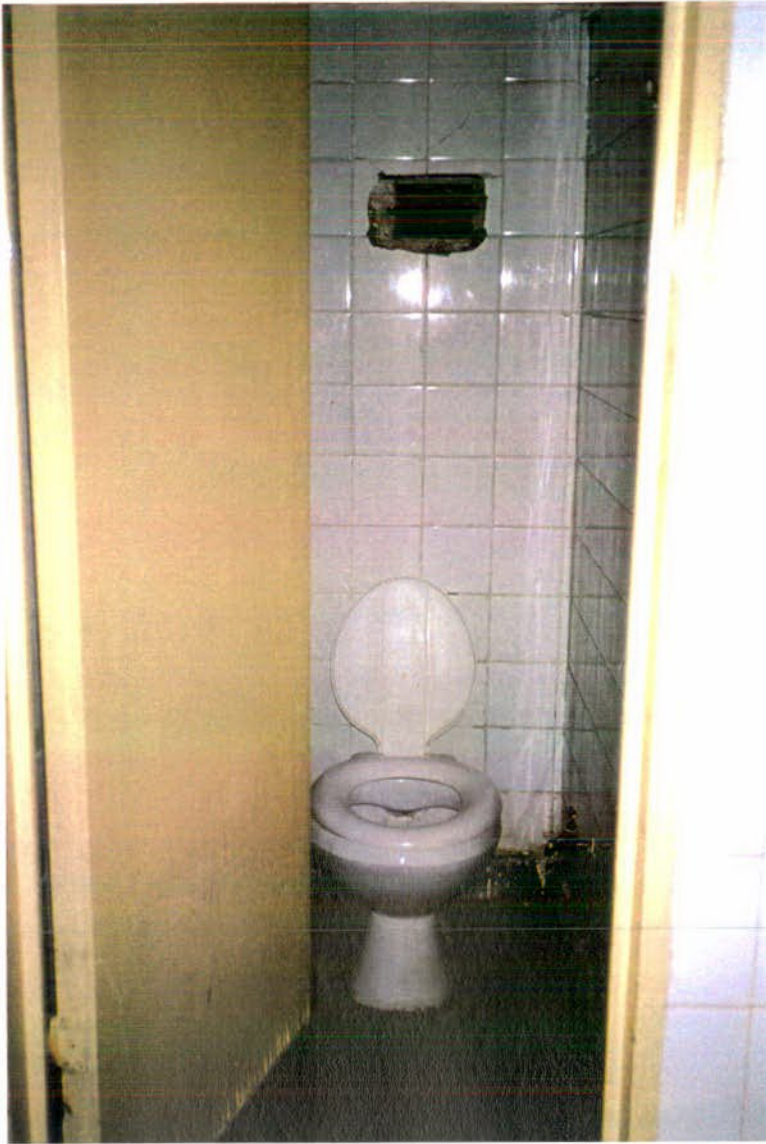
**FOTO N° 64:** Vista del deterioro que presentan los sanitarios de los alumnos en el edificio de la Escuela primaria y secundaria de Villa Mazán, a pesar de haber sido reparados recientemente.

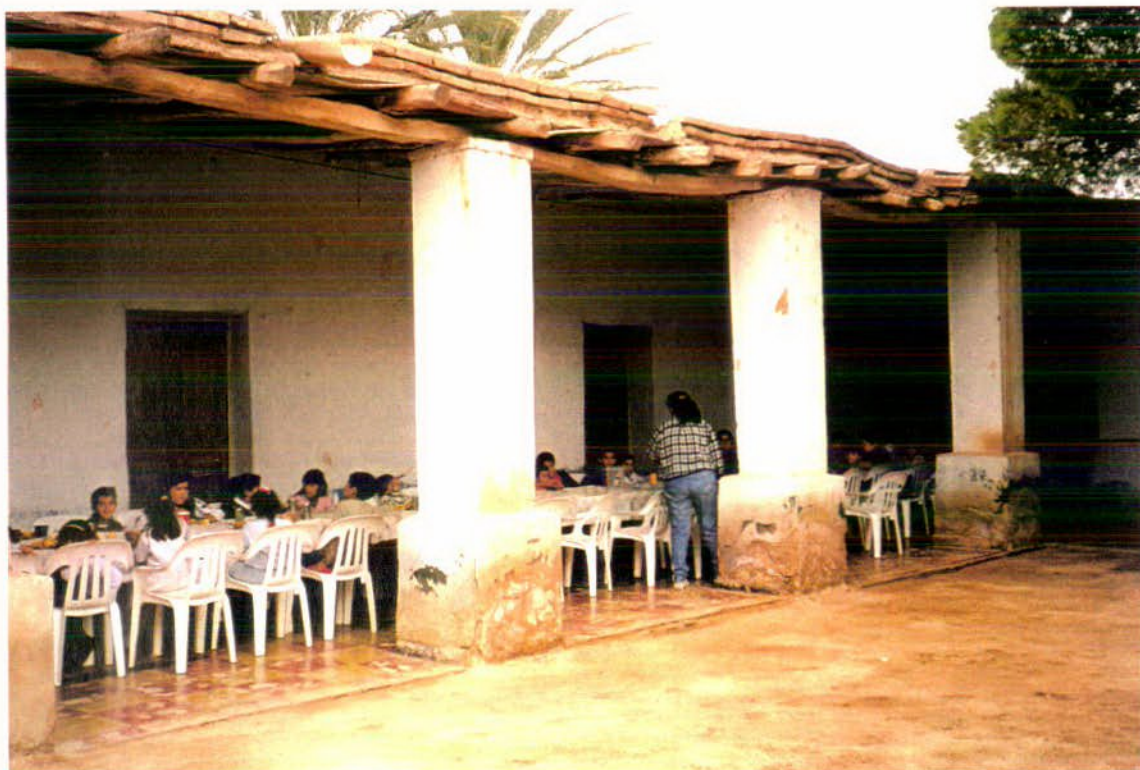
El edificio es antiguo y se encuentra muy deteriorado. Es de adobe, con techos de caña, barro o ladrillos y rollizos de madera; las puertas y ventanas son de madera. Está pintado con pintura al agua y los pisos son de baldosas y de alisado de cemento (Ver fotos N° 66 y N° 67). Tiene luz, agua y pozo ciego.

FOTO N° 66: Vista del patio interno de “La Casona” en el momento en que se sirve el almuerzo del comedor infantil que funciona allí. El almuerzo se sirve -tanto en verano como en invierno- en una galería abierta que da a un patio interior. El edificio es antiguo y se encuentra muy deteriorado.
