**CONSEJO FEDERAL DE INVERSIONES  
PROVINCIA DE LA RIOJA**

**PROGRAMA DESARROLLO DE PEQUEÑAS COMUNIDADES**

**CARACTERIZACIÓN SOCIOECONÓMICA**

**Villa Mazán**

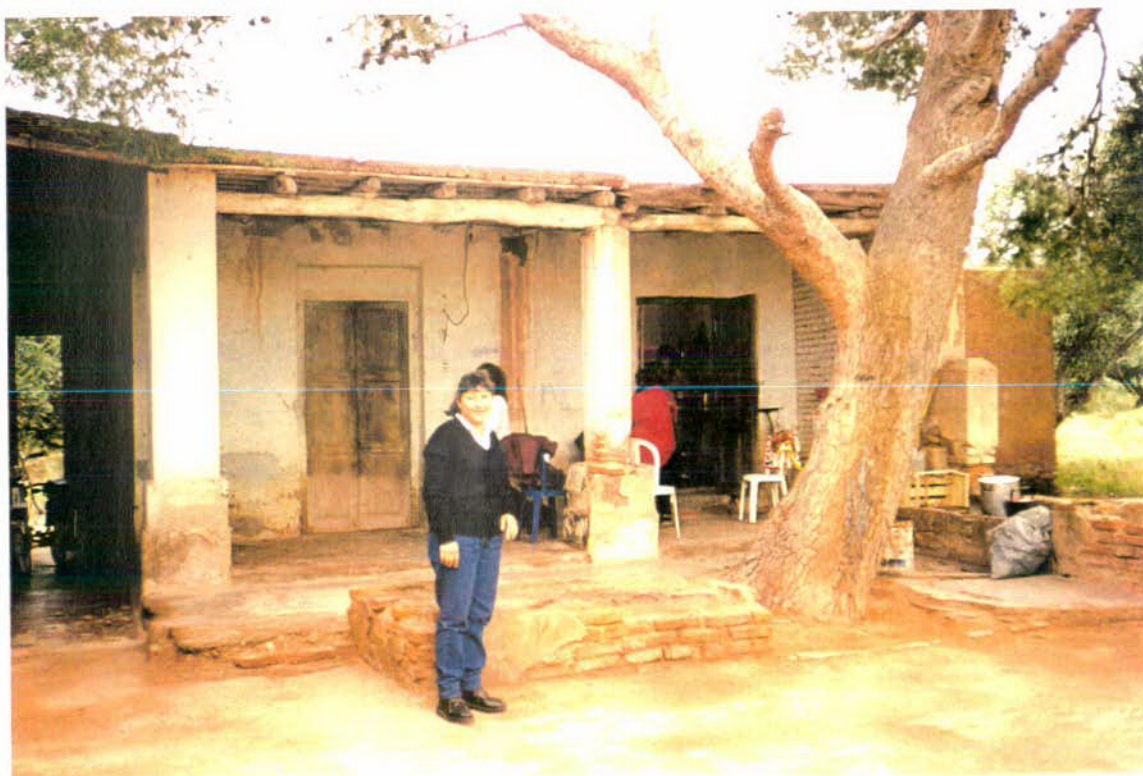
El edificio donde funciona la Casa de la Cultura es compartido con uno de los comedores infantiles, y como ya fue señalado en la parte referida a éstos, la construcción es antigua y se encuentra muy deteriorada. Es de adobe, con techos de caña, barro o ladrillos y rollizos de madera; las puertas y ventanas son de madera. Está pintado con pintura al agua y los pisos son de baldosas y de alisado de cemento. Tiene luz, agua y pozo ciego.

FOTO N° 67: “La Casona” es una construcción de adobe, con techos de caña, barro o ladrillos y rollizos de madera; las puertas y ventanas son de madera y los pisos son de baldosas y de alisado de cemento.
