**CONSEJO FEDERAL DE INVERSIONES
PROVINCIA DE LA RIOJA**

**IDENTIFICACIÓN Y EVALUACIÓN
DE FUENTES DE AGUA**

REGIÓN DE LOS LLANOS

DOCUMENTO N° 12

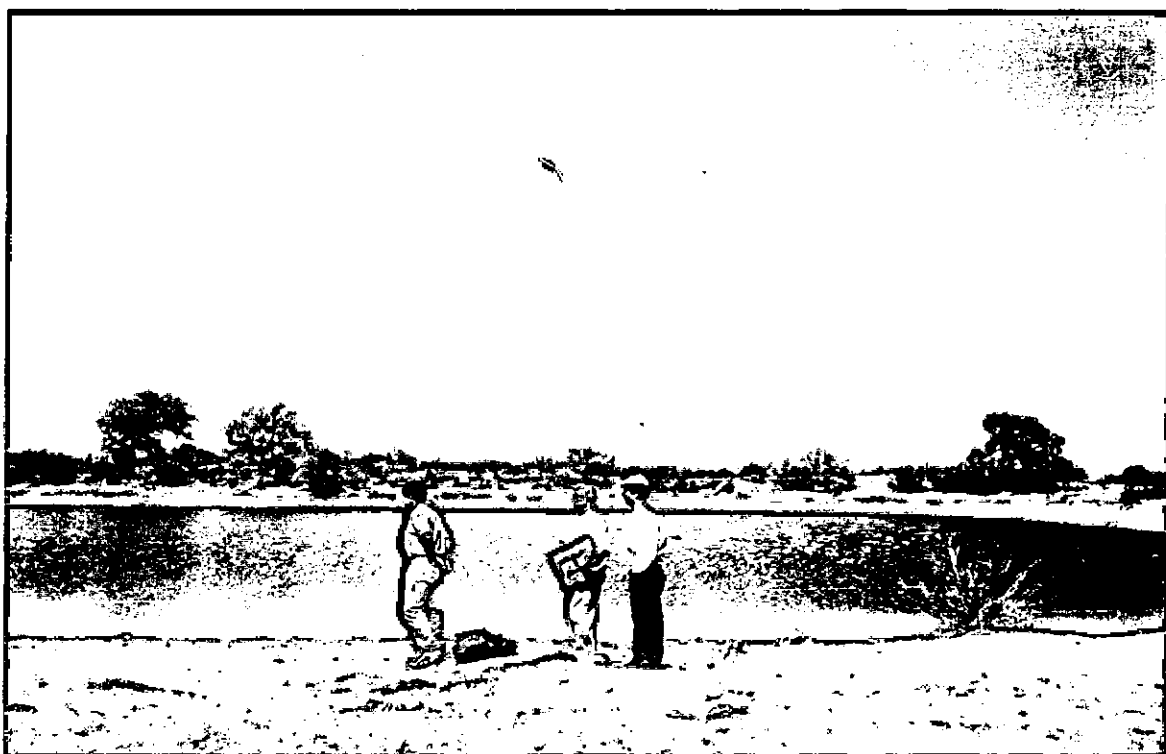
Cada familia extrae agua de la represa, la acarrea mediante "Chatas" (carros a tracción equina) hasta la vivienda, donde la filtran mediante telas y la almacenan dentro de tinajas en un sitio fresco.

**Figura 8:** Fotografía del embalse de La Represita

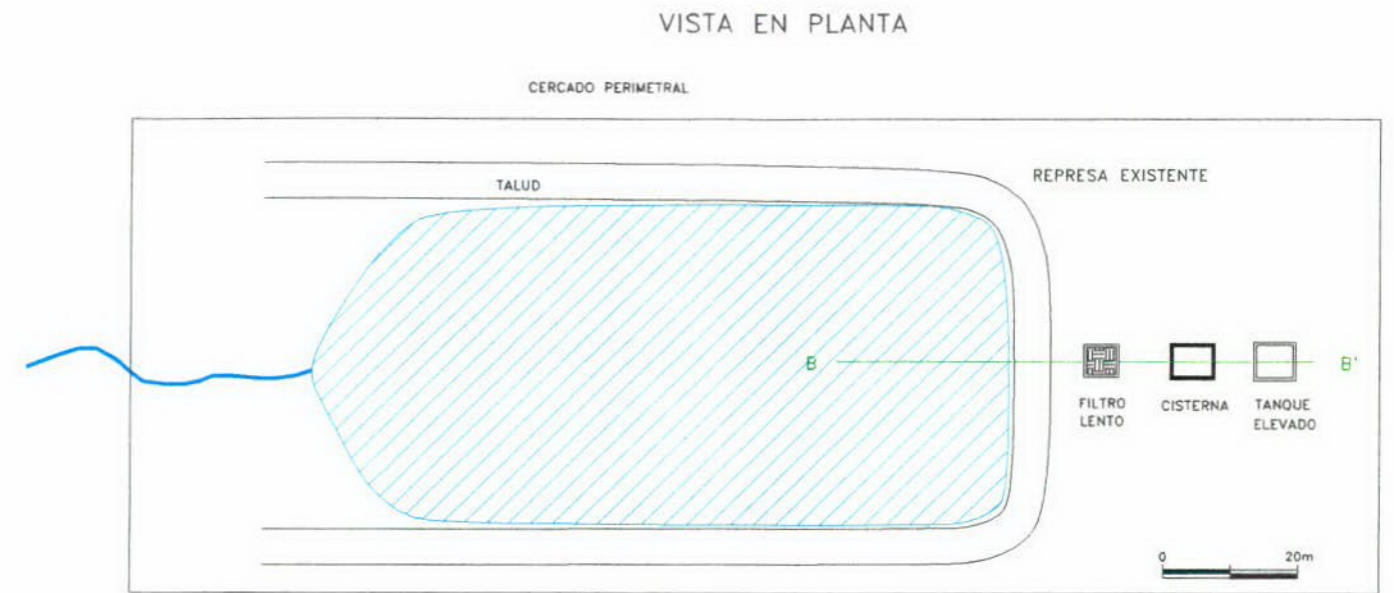
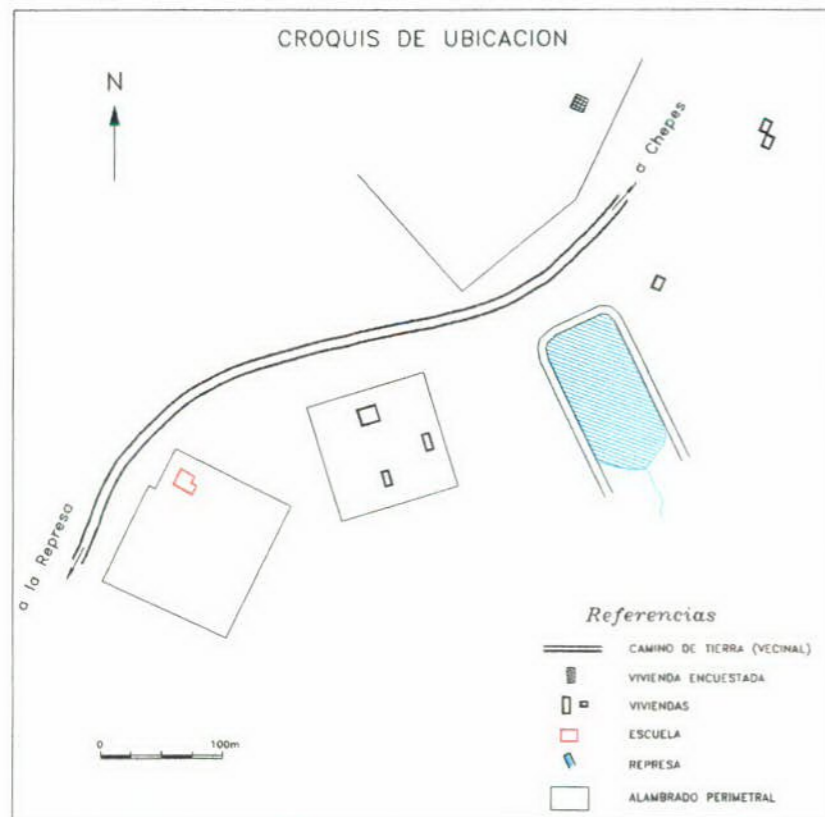
**LA REPESITA**  
ESQUEMA DE OBRA

7.4.2. *Cercado perimetral del filtro y cisterna:* 80 metros lineales de cercado tipo “olímpico”, con portón de acceso
