CONSEJO FEDERAL DE INVERSIONES

DESARROLLO DE PEQUEÑAS COMUNIDADES

INFORME TECNICO DE PERFORACIONES

Informe Parcial

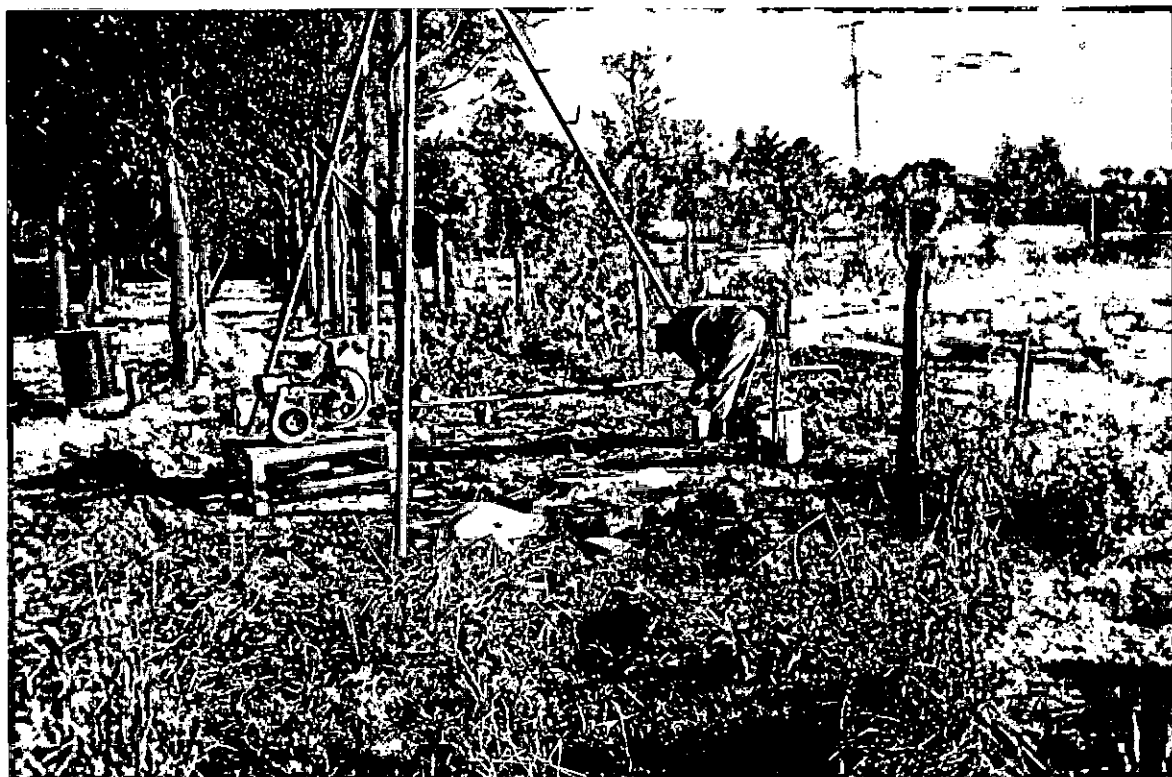
FOTO N° 2: Ensayo de bombeo en la perforación ejecutada en la escuela.

Para desarrollo del pozo y control de la evolución de la calidad química del agua se bombeó con motobomba a explosión por un tiempo de 60 minutos alcanzando valores finales de conductividad del orden de los 1.400 $\mu\text{S}/\text{cm}$; el nivel estático fue de 1,8 mbbp y el dinámico de 4,8 bajo igual referencia; el caudal medio de explotación fue de 650 l/h. En el anexo se adjunta el diseño detallado del pozo.

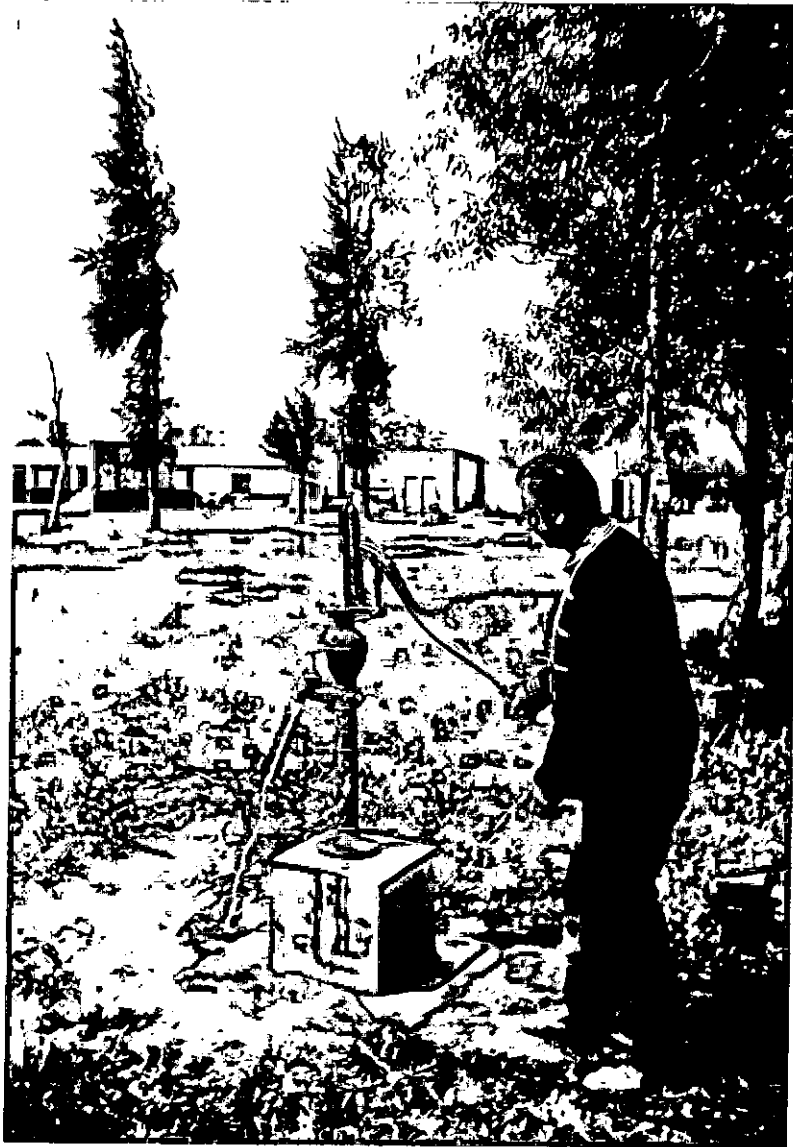
FOTO N° 3 Bomba pié de molino. En segundo plano se observan las instalaciones de la escuela y el pozo calzado ubicado junto a los sanitarios.
