### PROGRAMA DE DESARROLLO DE PEQUEÑAS COMUNIDADES

**“Proyecto de captación de agua y aprovechamiento de efluentes  
en la Provincia del Chubut”**

Informe N° 3:

### SISTEMA DE ELIMINACIÓN DE EFLUENTES DOMICILIARIOS EN LOS ALTARES

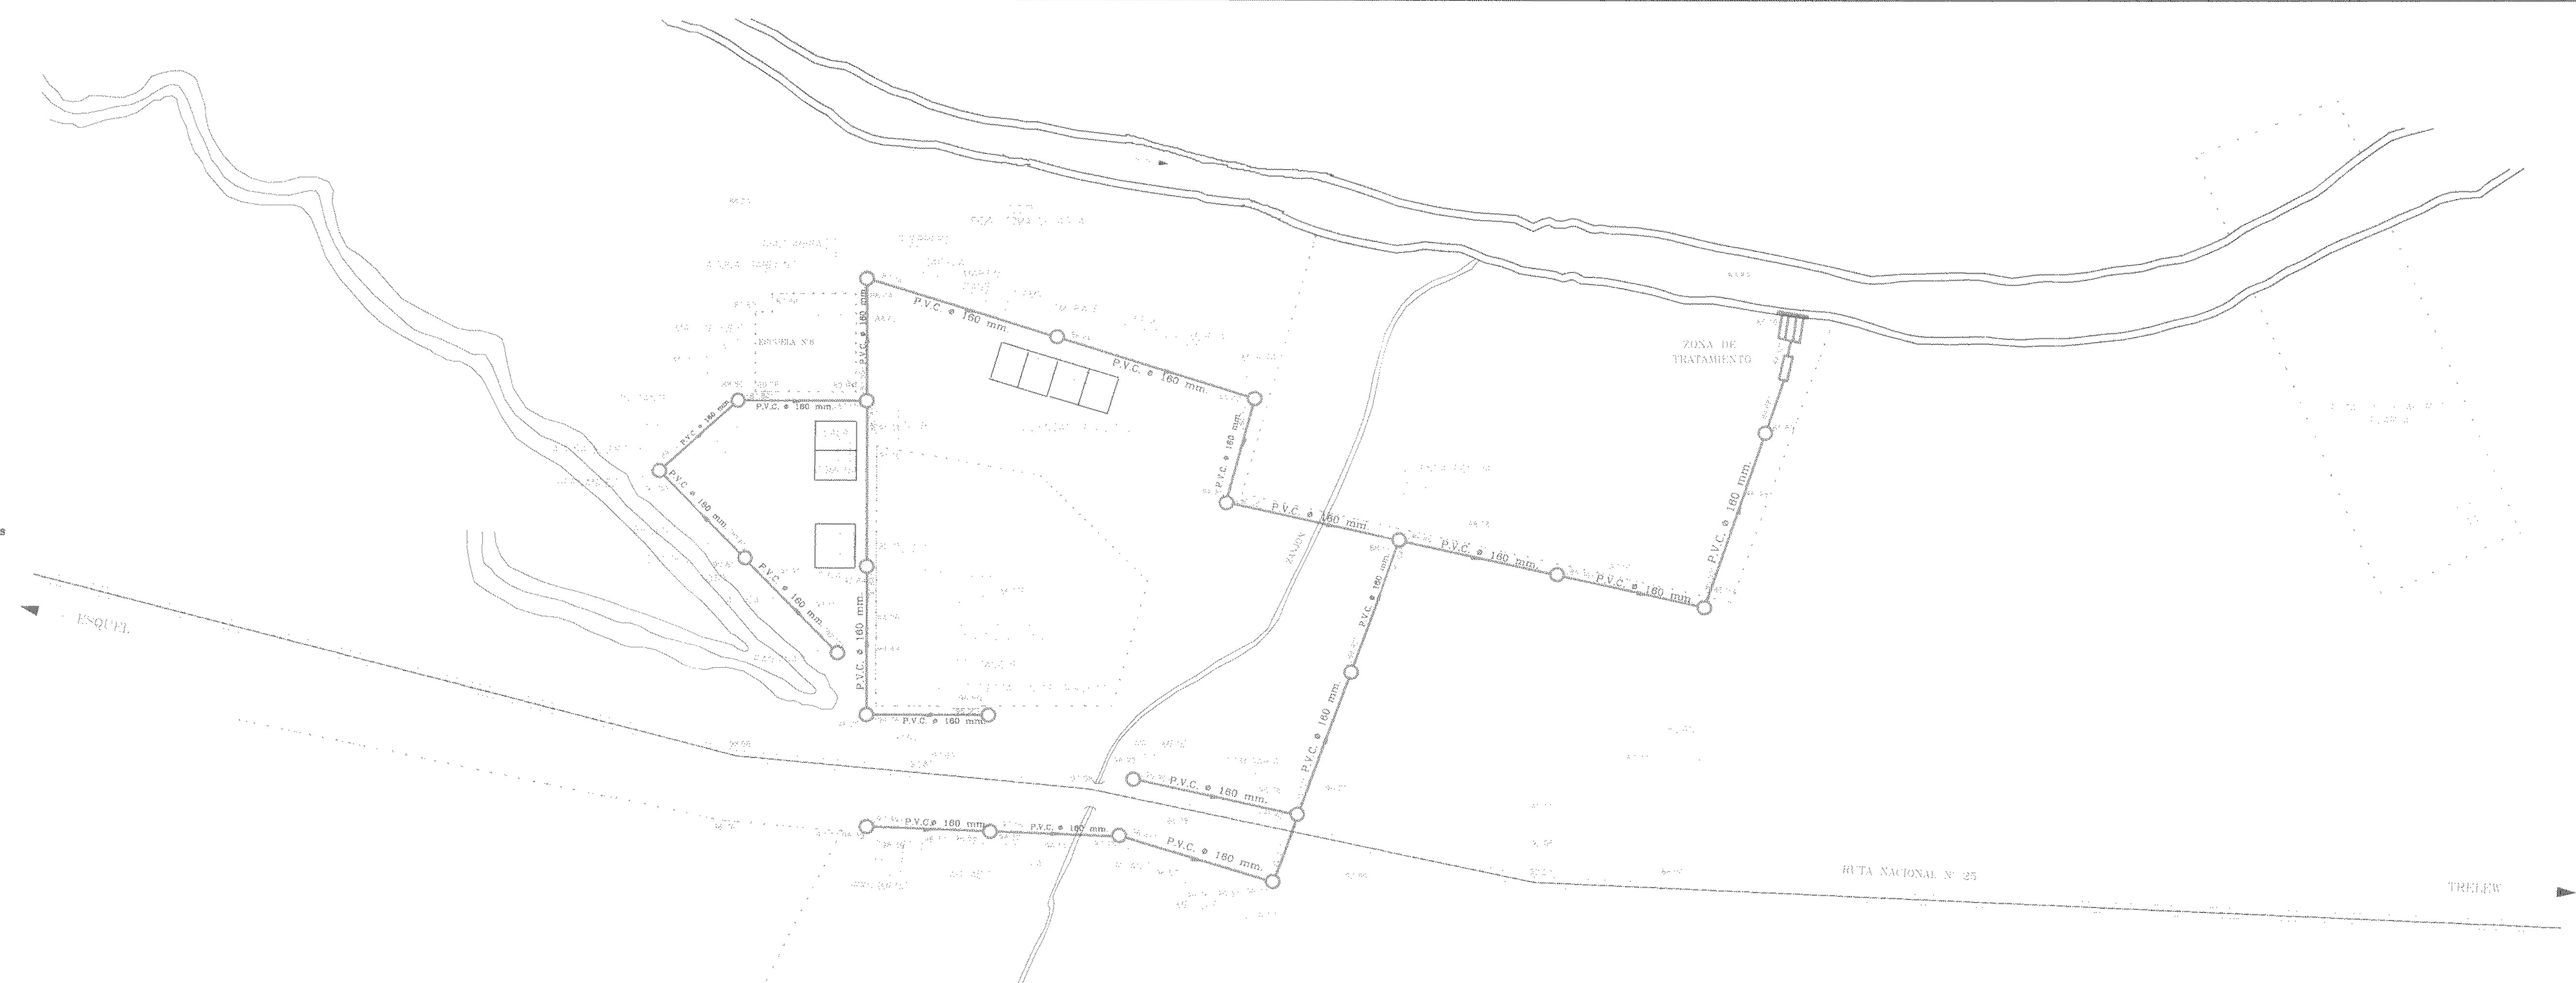
La Localidad de Los Altares, posee una fuerte pendiente en sentido Sur Norte, entre la barda Sur y el Río Chubut, que es precisamente donde se desarrolla el asentamiento poblacional. A su vez es atavezada por la Ruta

Algunos sectores de la población cuenta con fuerte pendientes, como consecuencia de ello, las tapadas de las colectoras son mínimas y en otros lugares se reducen al mínimo dando ello a producirse las mayores tapadas (del orden de los 2,50 mts.). La red cloacal se ha planteado por calle sirviendo a ambos frentes, y en los casos que existen viviendas de un solo lado también se ha trazado por calzada, ya que las veredas no se encuentran delimitadas y con presencia de árboles haciendo dificultoso el tendido de la red.-

Se ha predimensionado se ha basado teniendo en cuenta los parámetros que aconseja la bibliografía: tapadas mínimas de 1 (un) metro en calzada, diámetro mínimo 160 mm. en PVC, pendientes mínimas de las colectoras de 3 (tres) por mil y máximas del 5 (cinco) por ciento y ancho de zanja igual a 0,60 mts para el D° 160 mm.

- RED CLOACAL A EJECUTAR
- BOCA DE REGISTRO A EJECUTAR
- (76.25) COTA ENTRADOS
- 89.96 COTA TERRENO NATURAL
