**“Proyecto de captación de agua y aprovechamiento de efluentes
en la Provincia del Chubut”**

Informe N° 3:

SISTEMA DE ELIMINACIÓN DE EFLUENTES DOMICILIARIOS EN LOS ALTARES

Marzo de 1998

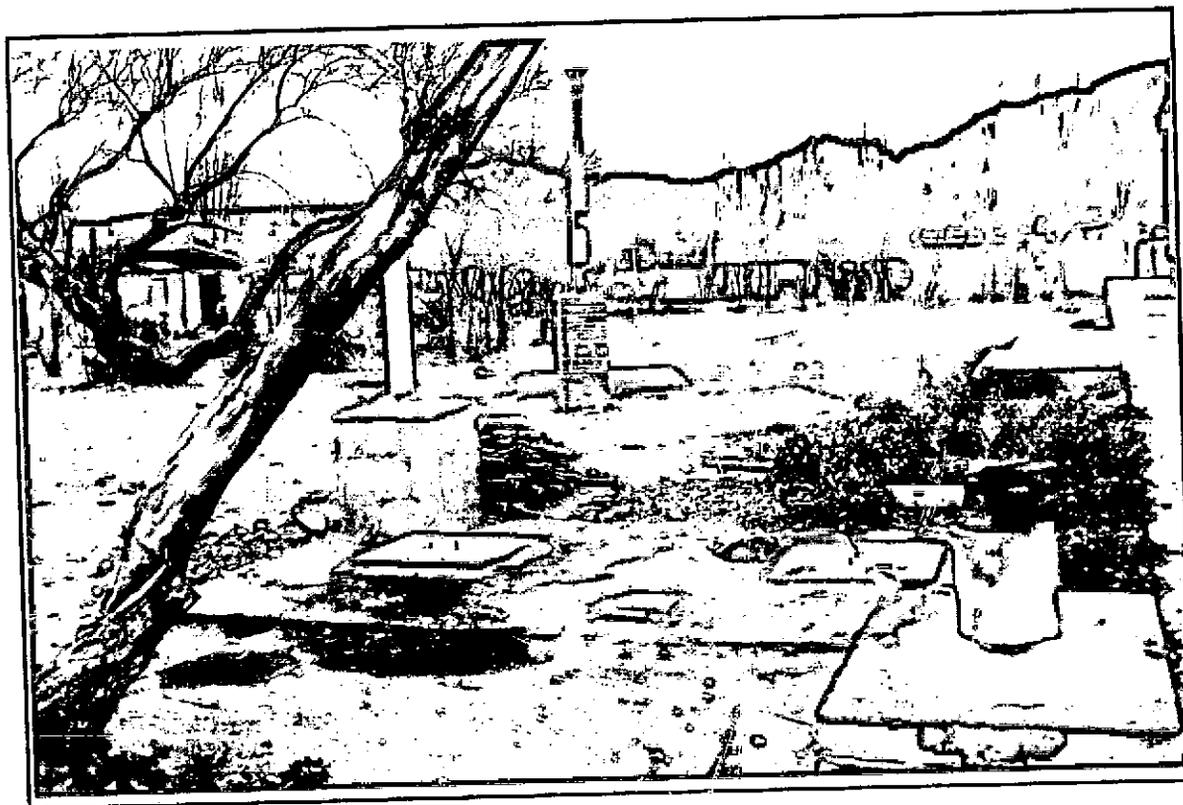
De acuerdo a la información suministrada por el Sr. Director de la escuela, la misma descargaba sus efluentes en un pozo ciego que en determinadas épocas no alcanzaba a absorber el volumen necesario generando rebalses con el consecuente derrame superficial, con el agravante en este caso de la presencia de los niños que debían tomar su recreo en las proximidades. Foto N° 1 (uno).

1) Vista de la Cámara Séptica y Pozo Ciego de la Escuela.

También de acuerdo al mismo relato, los organismos responsables del gobierno provincial modificaron la instalación disponiendo una zona de derrame subterráneo en proximidad de la barranca hacia la zona de ribera, a partir de lo cual no se registraron nuevos inconvenientes.

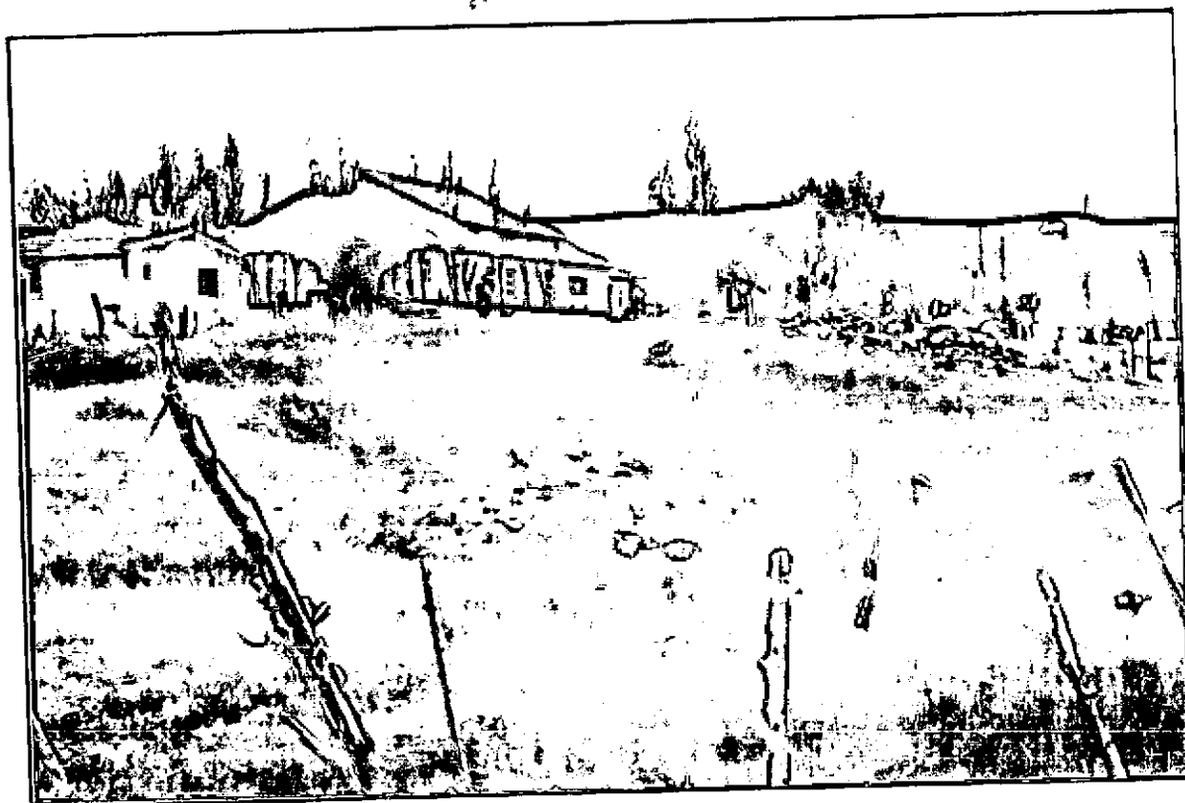
Una característica singular de la distribución de las viviendas en la localidad se observa en la ubicación de una parte importante de las mismas sobre las barrancas que la circundan, sobre todo en el sector Oeste y Norte.- Foto N° 2 (dos)

Las letrinas y los pozos ciegos de estas viviendas son en general de escasa profundidad (2 a 3 metros) y se hallan colocados muy próximos al borde de la barranca, que tiene una altura que, en general, se halla en el orden de los 4 metros.

Esta situación trae aparejado un notable desarrollo vegetal sobre la misma barranca en coincidencia con la ubicación de los pozos.

Sin embargo, no se han observado filtraciones que alcancen a mojar la superficie del terreno ni a producir derrames superficiales.

2) Vista (desde el río) de la barranca sobre la cuál se han instalado las viviendas.

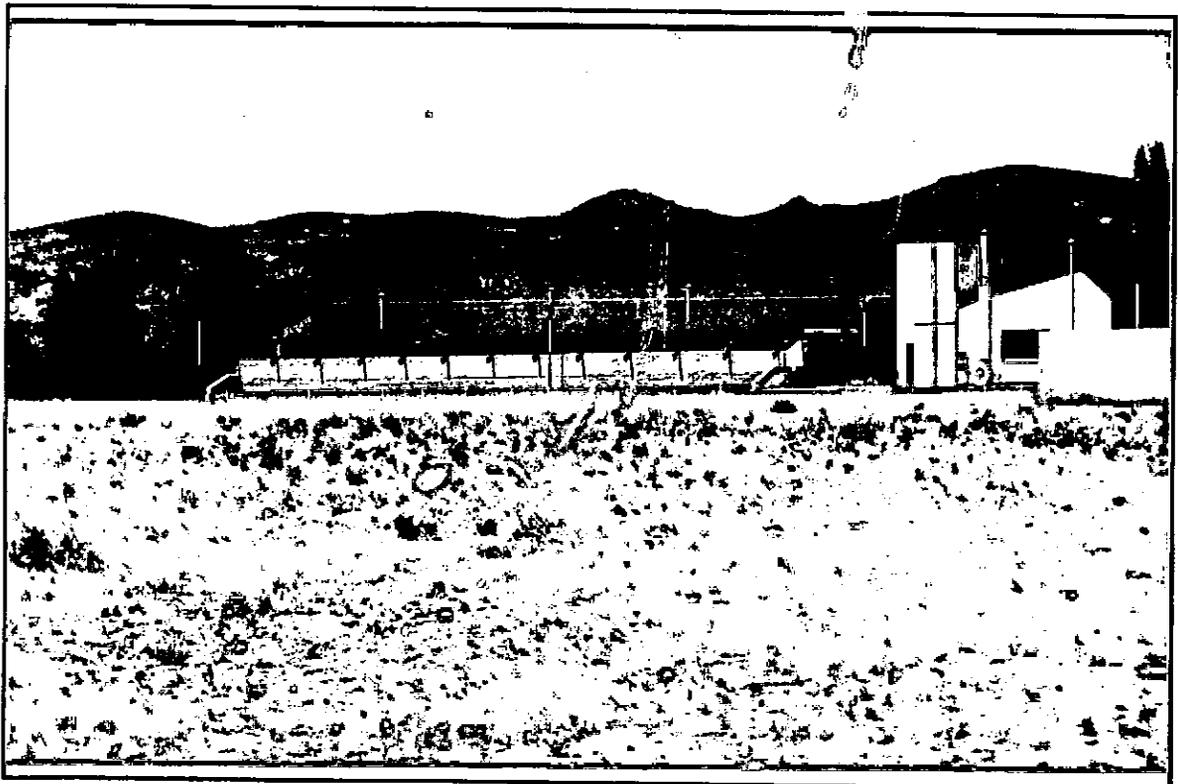
De acuerdo a lo informado por el Concesionario, la instalación compuesta por cámara séptica y pozo absorbente no ha presentado nunca inconvenientes, funcionando siempre correctamente.- Ver foto N° 4 (cuatro).

4) Vista del Motel del Automóvil Club Argentino.

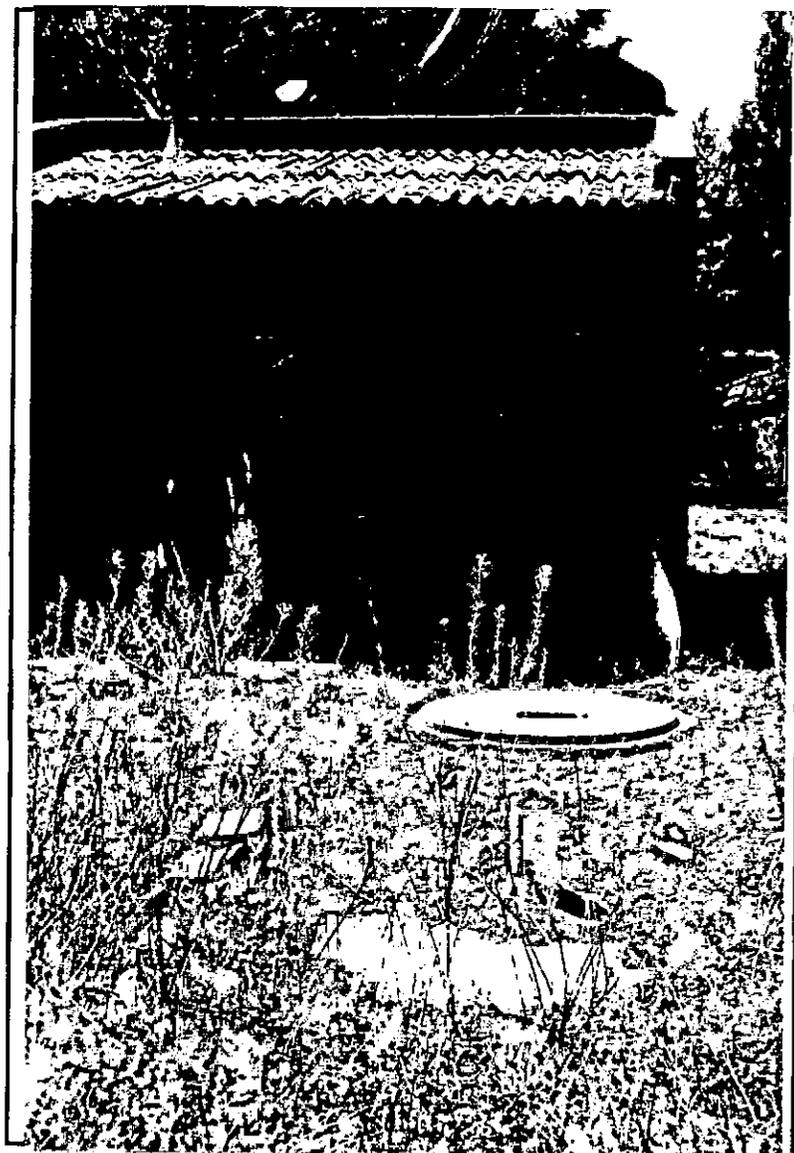
Se ha tomado conocimiento, por observación directa, relato de pobladores y de la Sra. Presidente de la Asociación Vecinal, de los avances en el desarrollo de un programa de instalación de cámaras sépticas en la mayoría de las instalaciones de pozos absorbentes, que solamente disponían de una cámara de inspección. - Ver Fotos N° 11 (once) y 12 (doce).

11) Vista de la instalación sanitaria de una vivienda del sector Norte.

Sin lugar a dudas la instalación de las cámaras sépticas significa un importante avance, evitando la descarga directa de efluentes sin tratar a los pozos absorbentes y prolongando la vida útil de estos.

En tal sentido, se destaca como primera acción la necesidad de una limpieza periódica de las cámaras sépticas para garantizar su correcto funcionamiento.

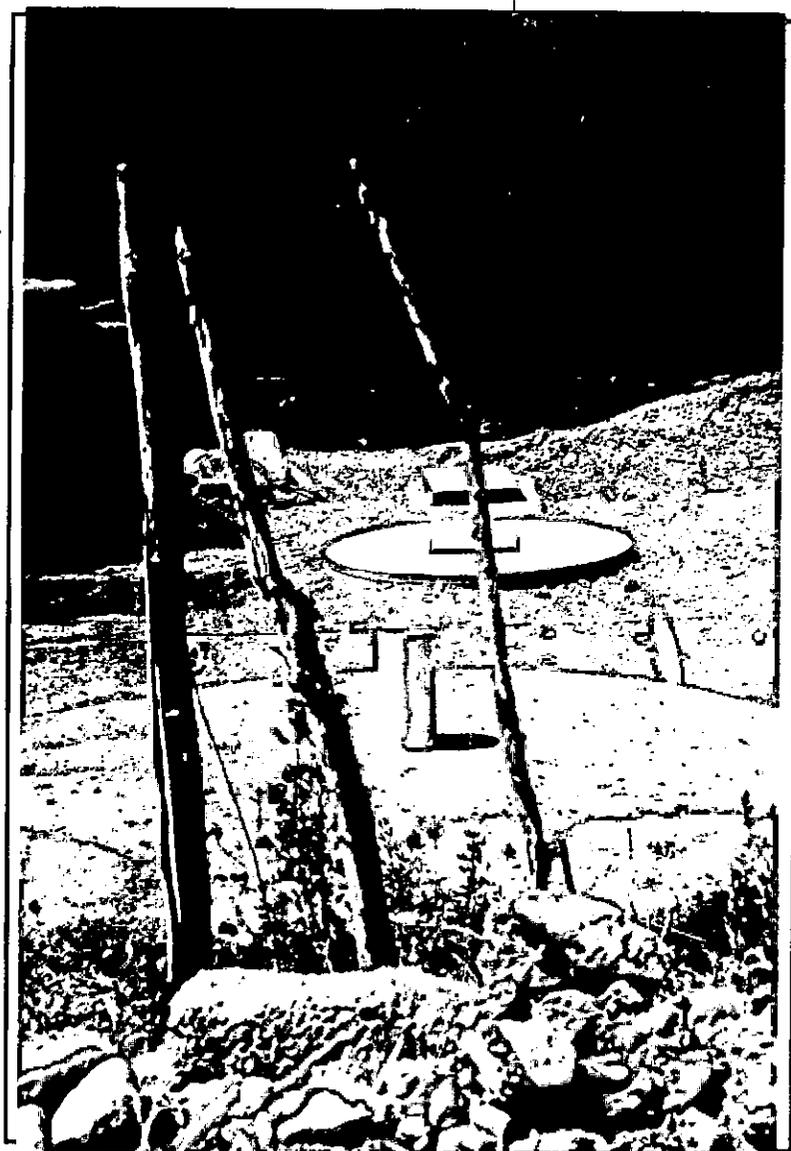
12) Vista en detalle de un sistema individual, consistente en cámara de inspección, cámara séptica y pozo ciego.

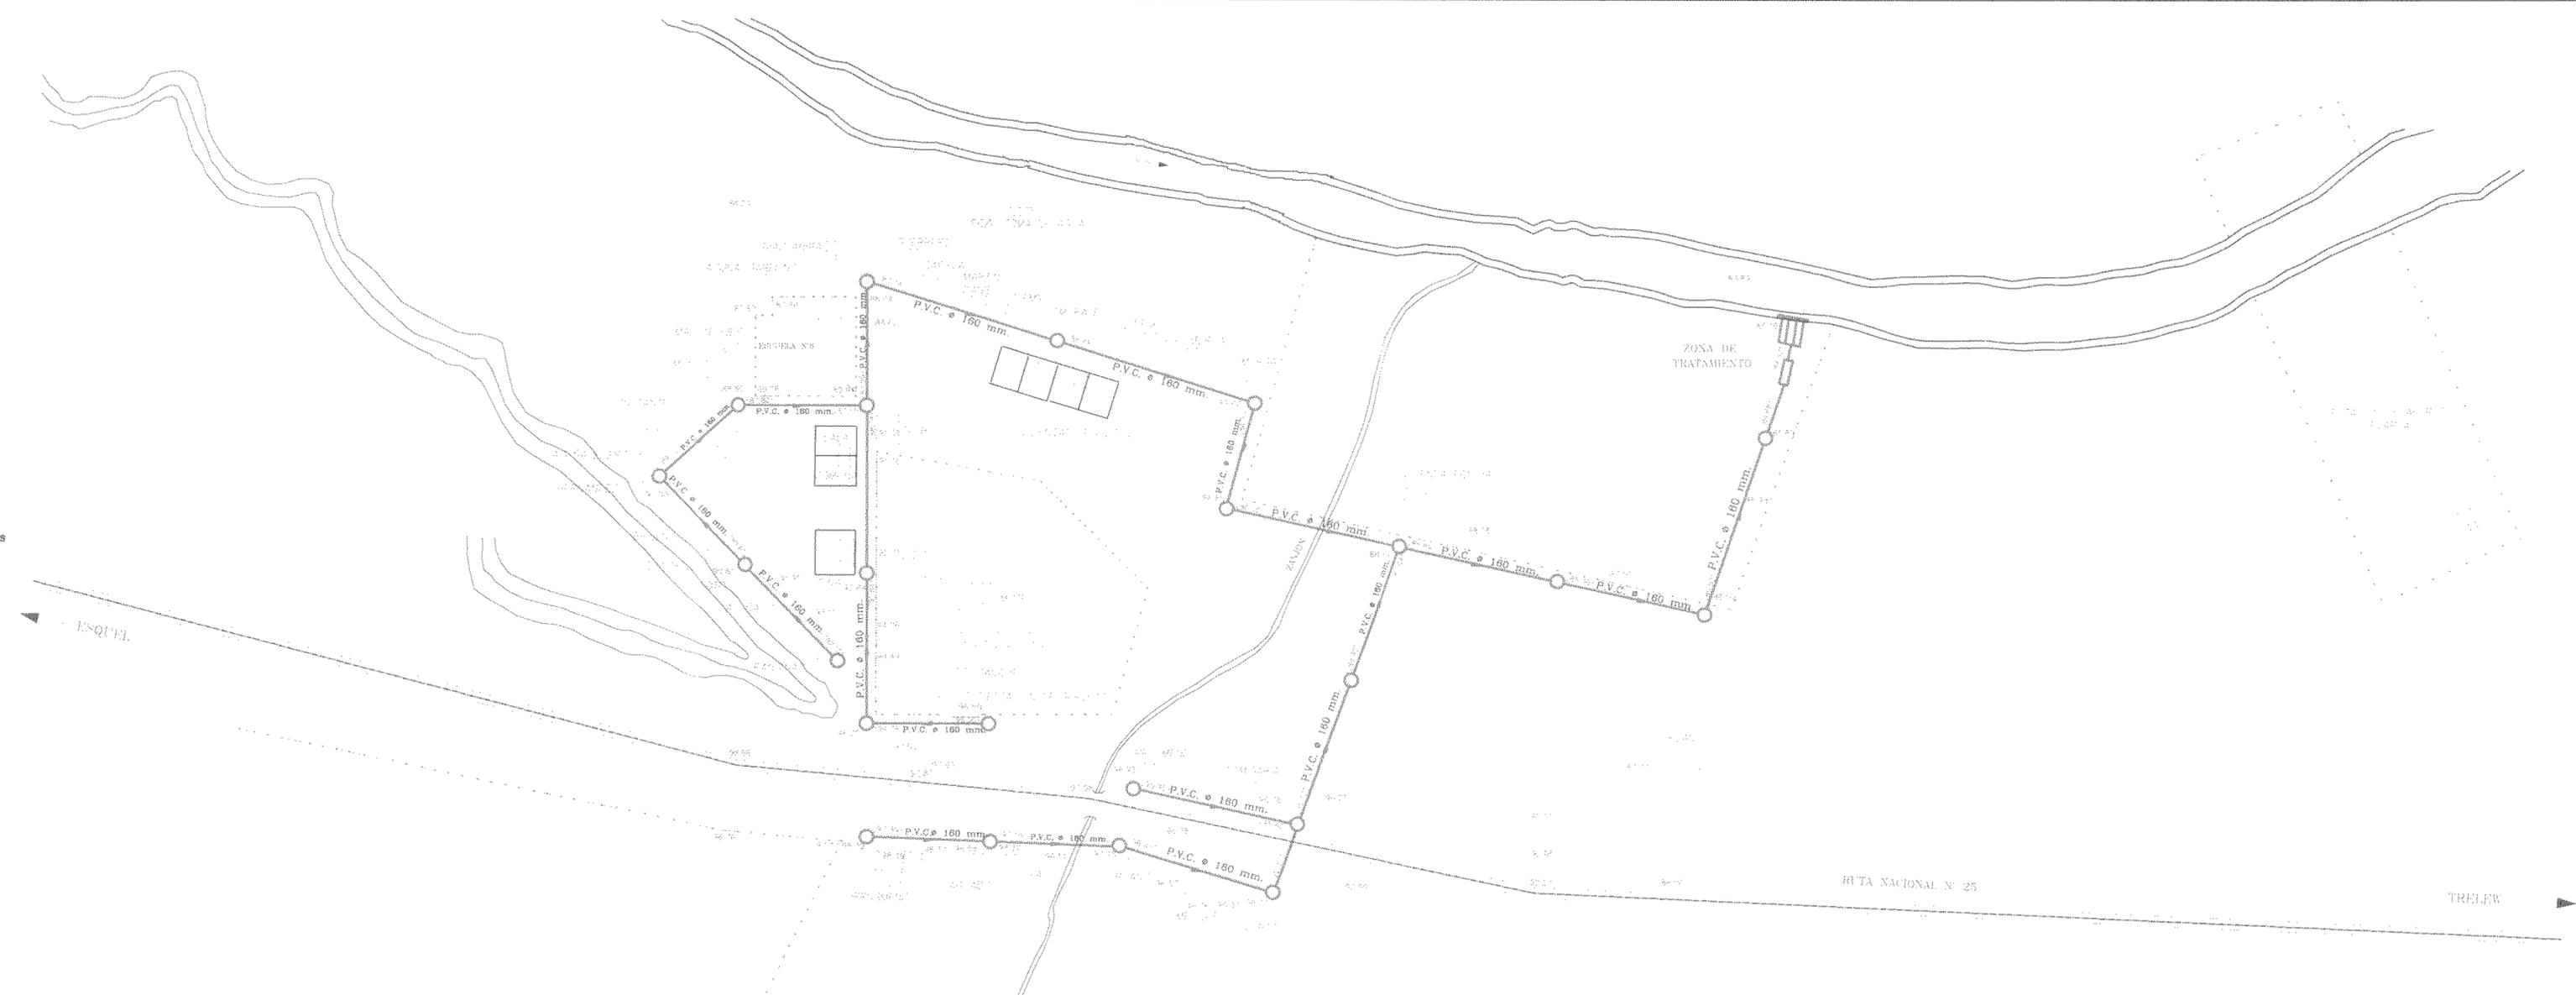
- RED CLOACAL A EJECUTAR
- BOCA DE REGISTRO A EJECUTAR
- (76.26) COTA ENTRADOS
- 89.96 COTA TERRENO NATURAL

PROVINCIA DEL CHUBUT			
CONSEJO FEDERAL DE INVERSIONES			
DIRECCION GENERAL DE PLANEAMIENTO SOCIAL Y PROGRAMAS			
LOCALIDAD: LOS ALTARES	PROGRAMA DE DESARROLLO DE PEQUEÑAS COMUNIDADES		
ANTEPROYECTO RED CLOACAL			
PROYECTO: ING° JUAN C. WALKER	EXpte. N°	ESCALA 1:2500	PLANO N°
