PROGRAMA DESARROLLO DE PEQUEÑAS COMUNIDADES

**ESTUDIO DE IDENTIFICACION Y EVALUACION DE FUENTES DE AGUA
EN LAS LOCALIDADES DE:**

**COLANZULI
TRES MORROS
SAN ANTONIO
CAPILLAS
MATANCILLAS
HIGUERAS
ACHIRAS**

Julio de 1999

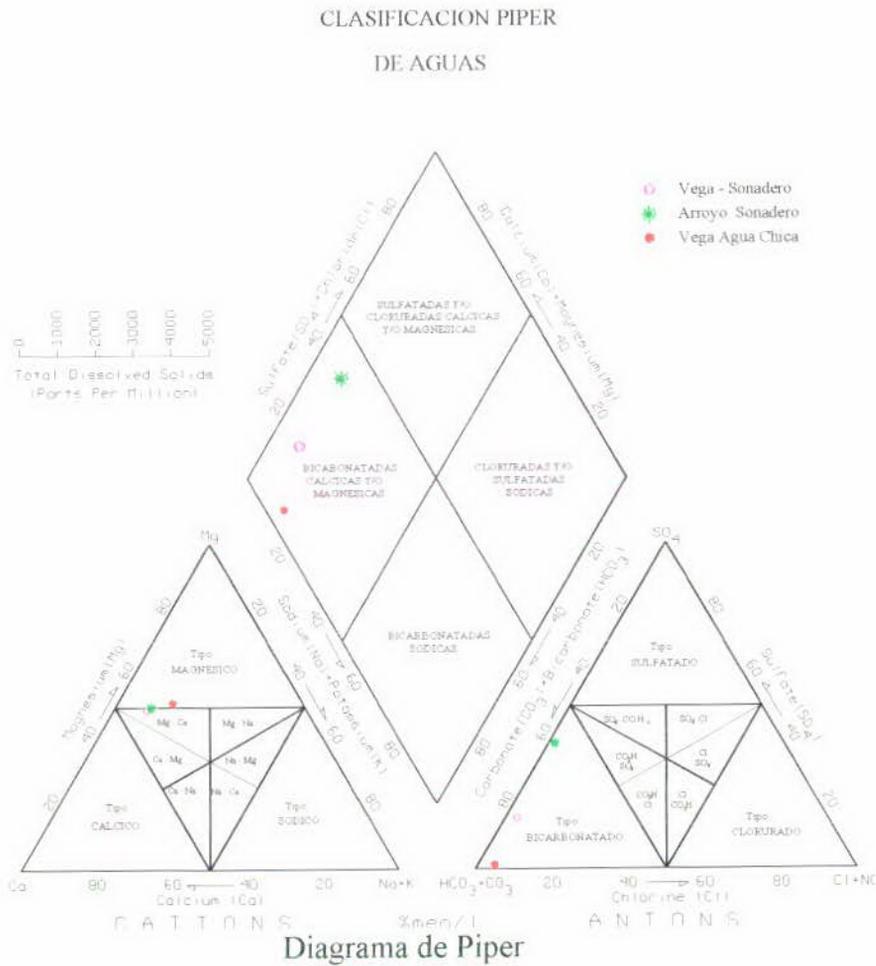
Se puede observar que el conjunto de las aguas muestreadas se halla en los primeros estadios de la evolución geoquímica, indicando un escaso tiempo de permanencia en el medio de circulación. También demuestra que el agua subterránea está vinculada genéticamente a la escorrentía superficial, corroborando que esta última es parte de la recarga del acuífero que alimenta a la vega.

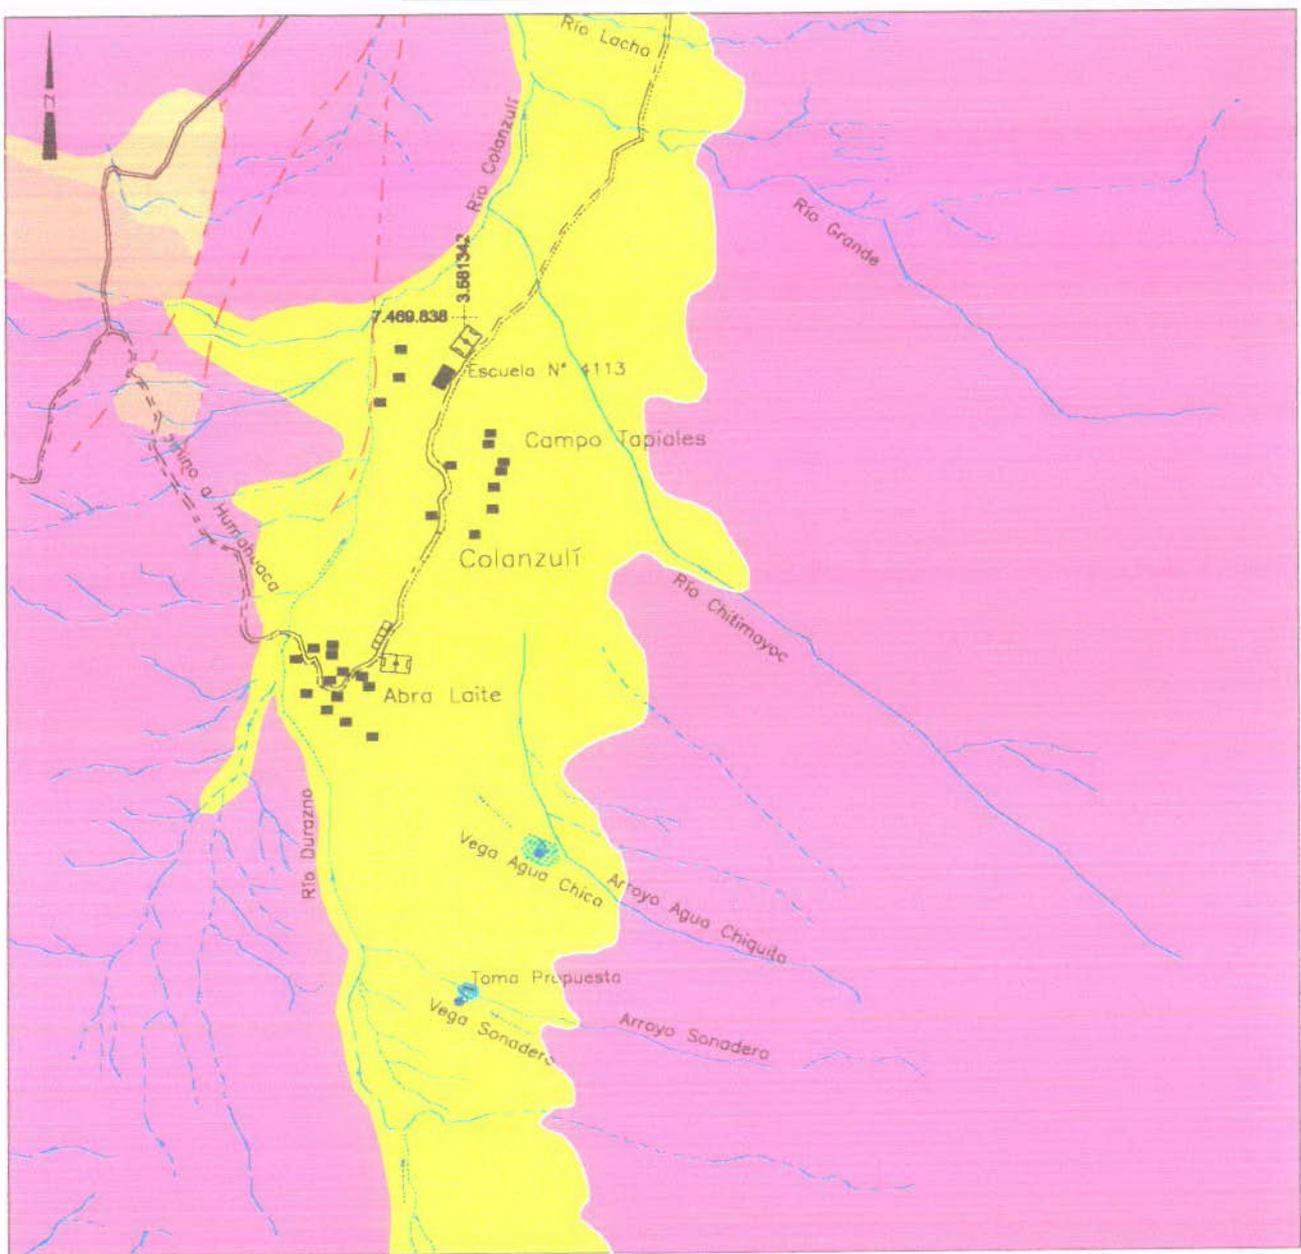
FIGURA 3 - MAPA GEOLOGICO

Precámbrico - Formación Puncoviscana; esquistos, pizarras y filitas

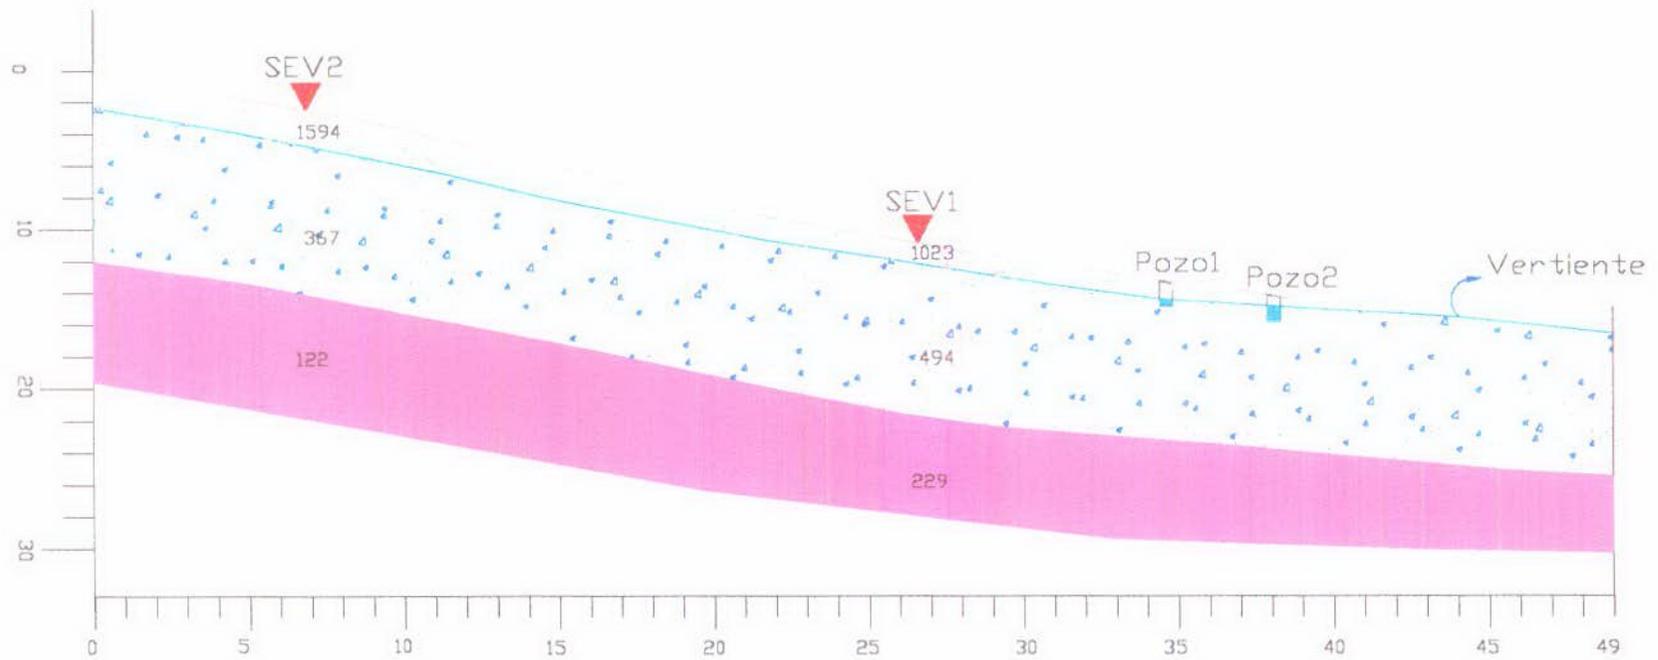
FIGURA 4 - PERFIL GEOELECTRICO LONGITUDINAL SE - NO

- 96 Resistividad en ohm.m Zona no saturada Nivel acuífero Basamento hidrogeológico

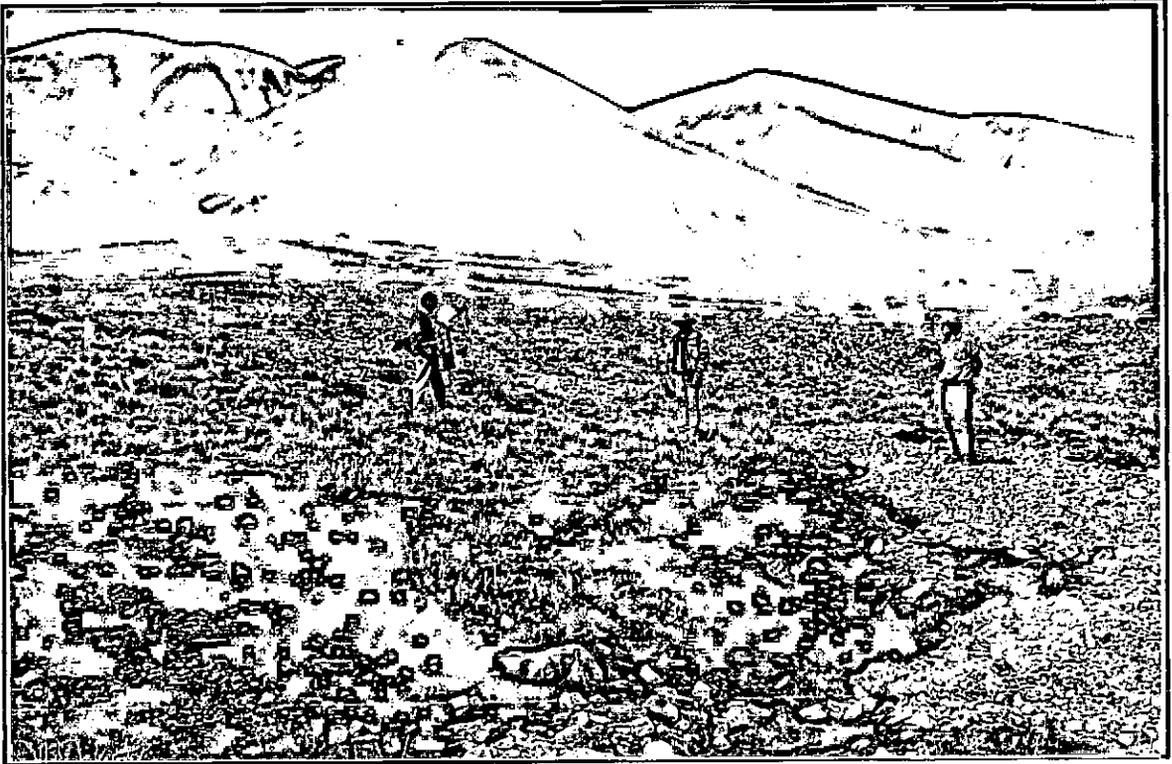
Foto1. Vista de la vega del arroyo Sonadero, donde se puede apreciar la barra fluvial depositada por el arroyo en una creciente.

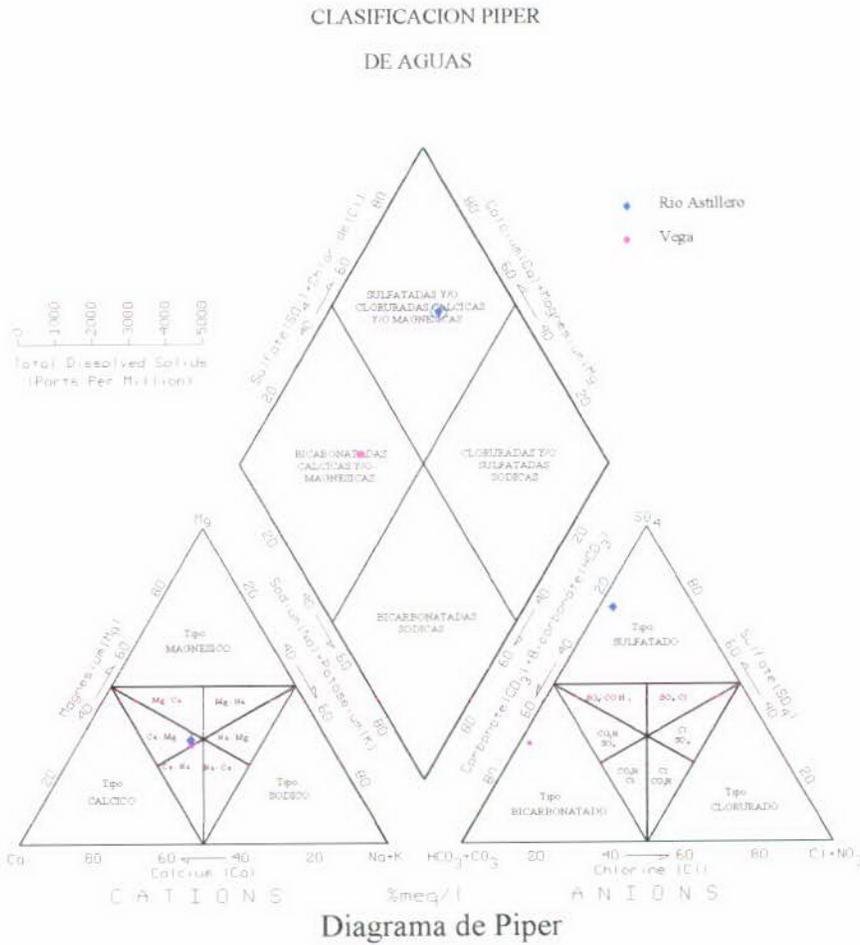
Los resultados de los análisis fueron graficados en un diagrama de Piper. El agua del río Astillero es sulfatada cálcica y la de la vega se clasifica como bicarbonatada cálcica magnésica.

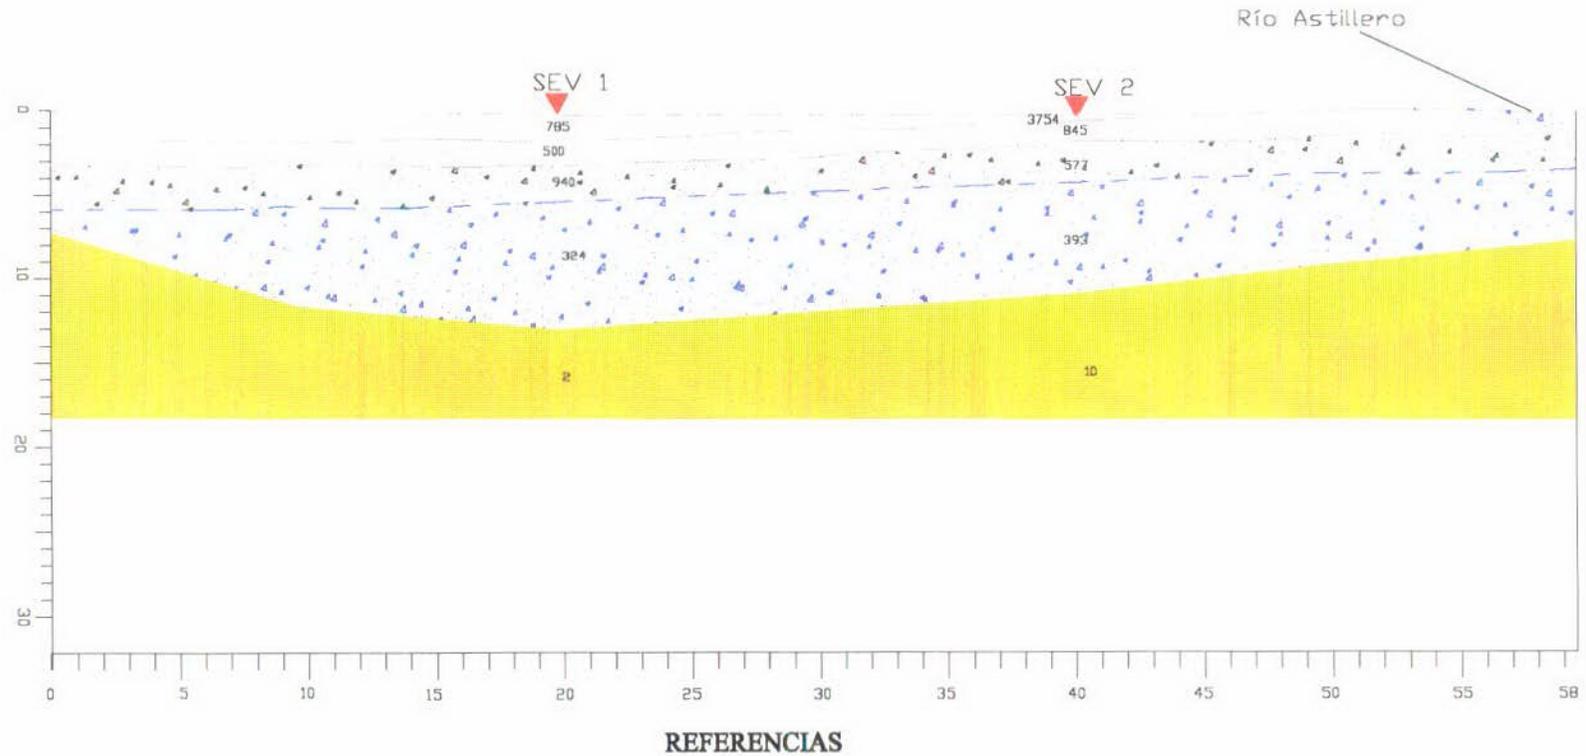
FIGURA 4 - PERFIL GEOELECTRICO LONGITUDINAL S - N

146 Resistividad en ohm.m - - - Zona no saturada - - - Nivel acuífero Basamento hidrogeológico

Una vez que el agua se infiltra en el álveo del río Astillero conforma un medio de circulación más para el almacenamiento, movimiento y alimentación del acuífero libre más importante de la zona de estudio. La prospección geoelectrica realizada en la playa de este río a la altura de la localidad, indica que en este sector la potencia del acuífero está en el orden de los 7 metros, donde la principal componente del flujo subterráneo y filetes paralelos coincide con la dirección de la esorrentia superficial.

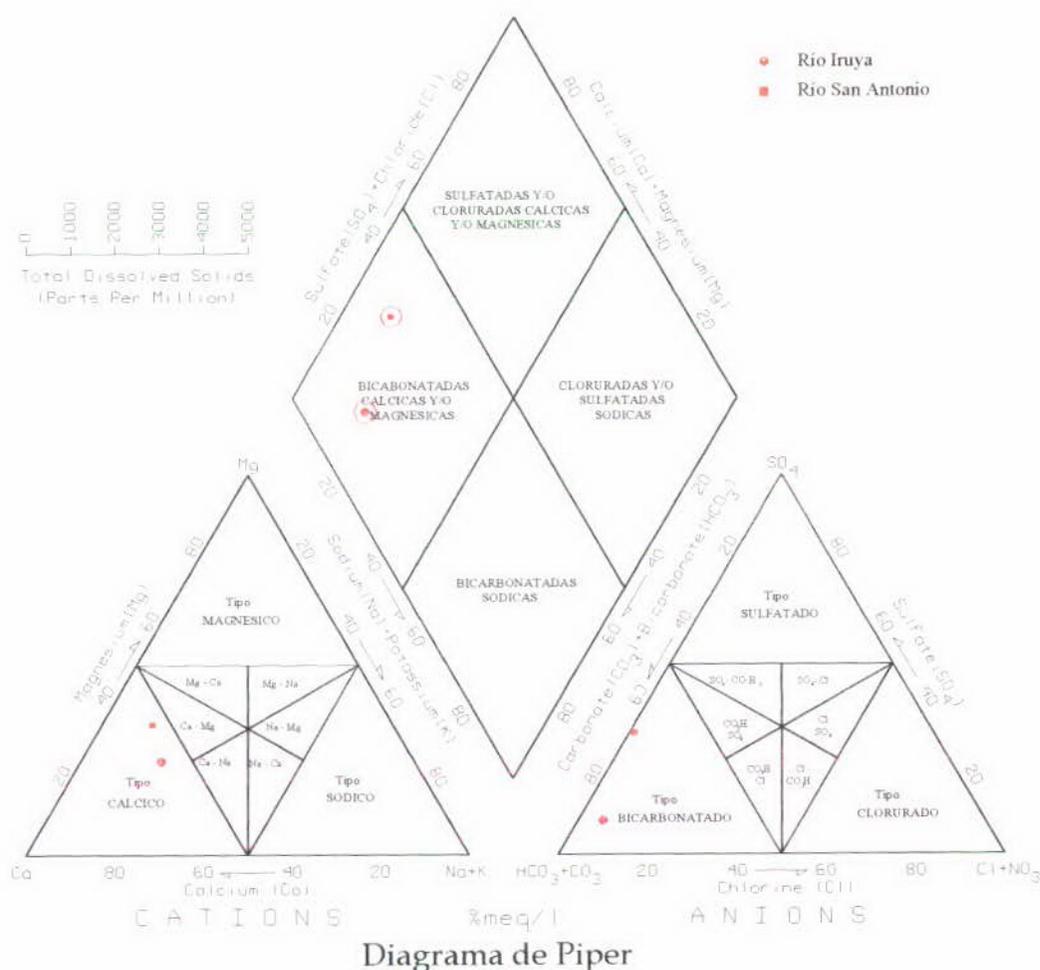
Las aguas muestreadas pertenecen a una misma familia (bicarbonatadas), y se hallan en los primeros estadios de la evolución (bicarbonatada cálcica), siendo esto coherente desde el punto de vista geoquímico.

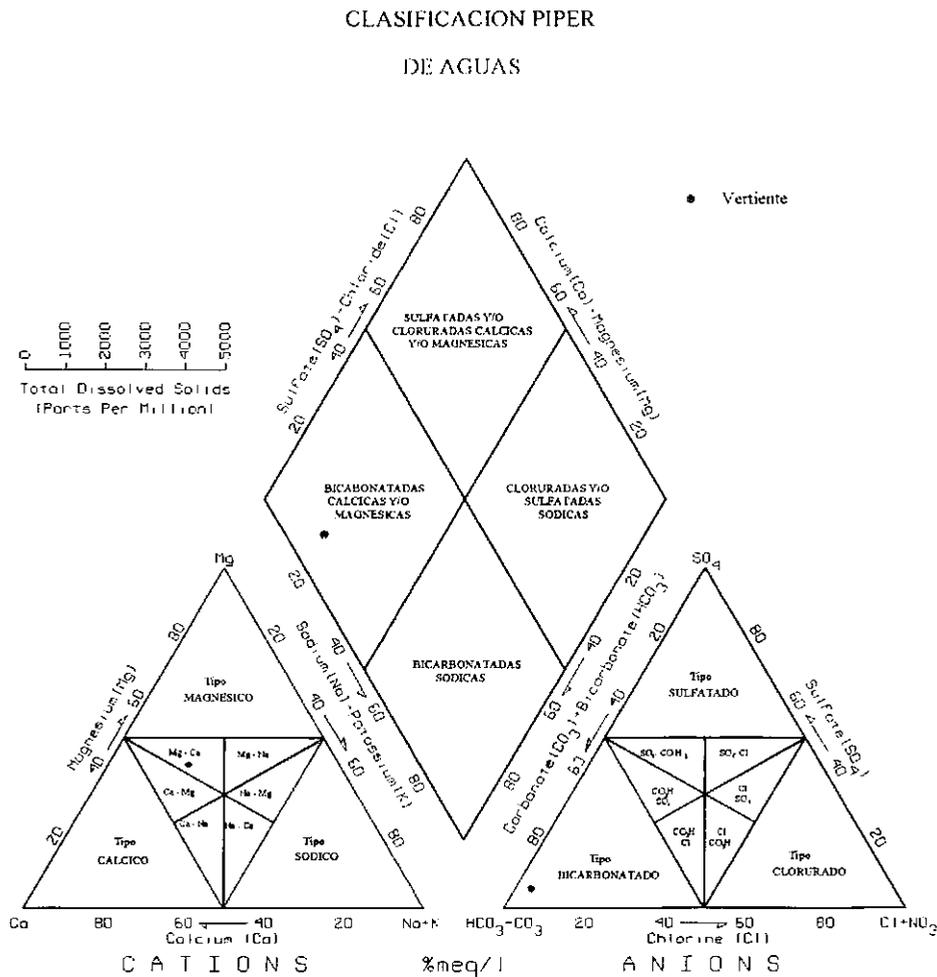
Diagrama de Piper

Donde se puede observar que el agua de la vega se halla en los primeros estadios de la evolución geoquímica, lo que indica un escaso tiempo de permanencia en el medio de circulación antes de aflorar a la superficie.

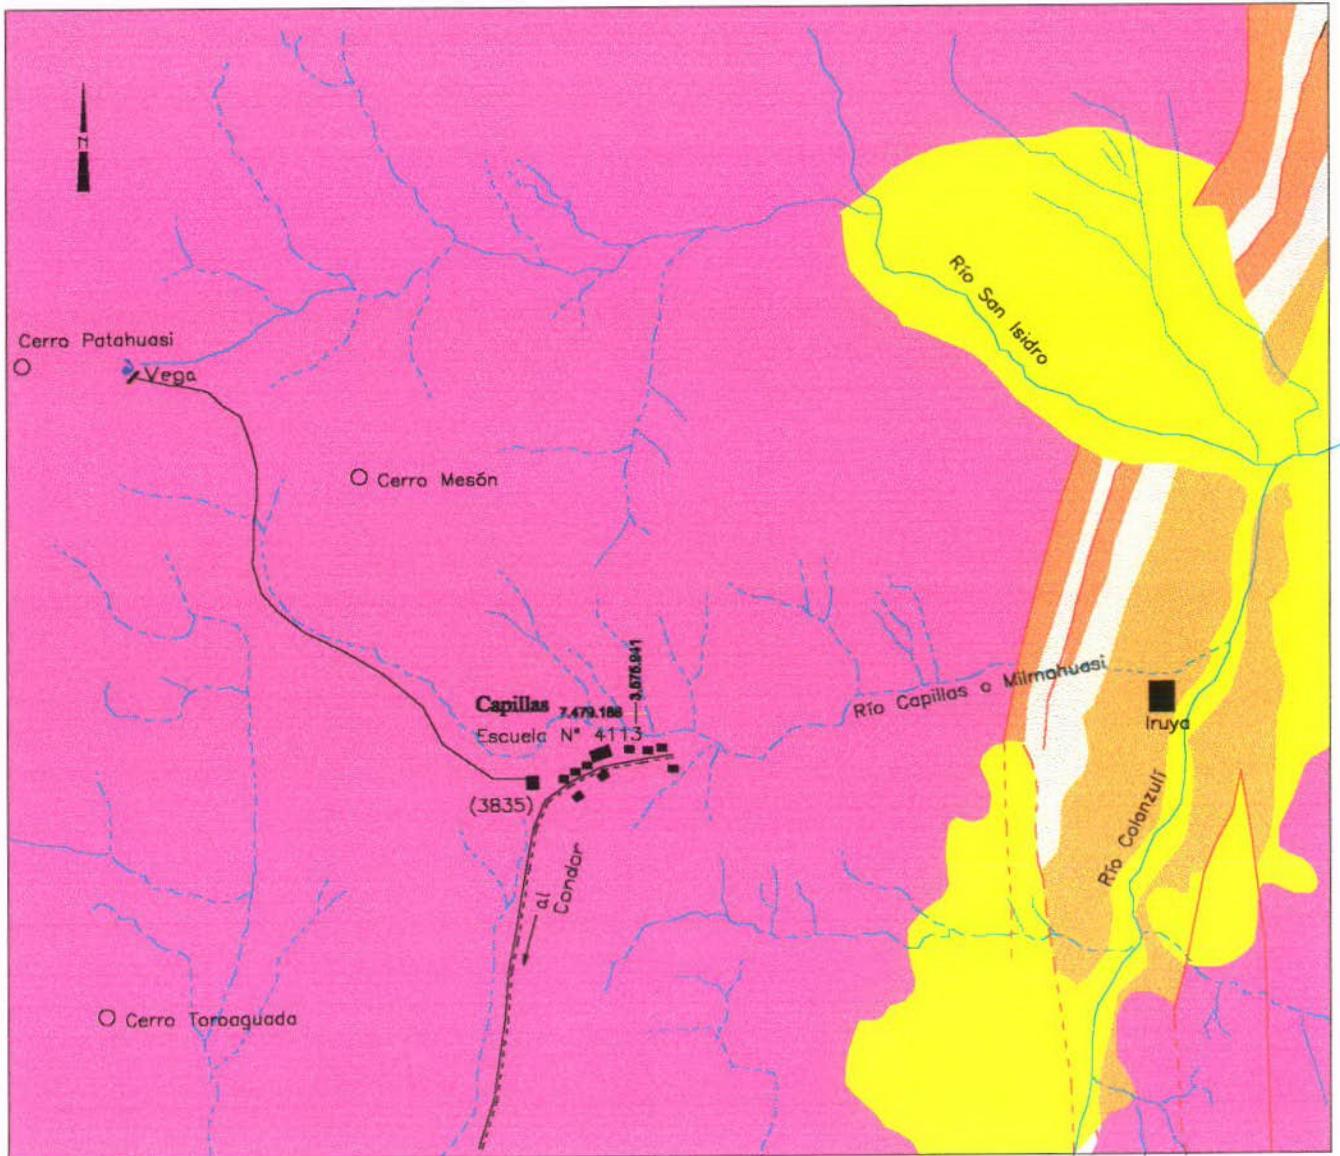
FIGURA 3 - MAPA GEOLOGICO

- Vivienda
- Falla Inversa
- - - Falla Invertida
- Río Permanente
- - - Río Temporario
- Vega
- 7479.188 + 3675.041
+ Coordenadas Gauss - Kruger

- LITOLOGIA**
- Cuaternario; depósitos fluviales y aluviales
 - Cretácico - Grupo Salta; Conglomerados, areniscas y arcilitas
 - Ordovísico - Grupo Santa Victoria; areniscas y lutitas
 - Cámbrico - Grupo Mesón; areniscas y lutitas.
 - Precámbrico - Formación Puncoviscana; esquistos, pizarras y filitas

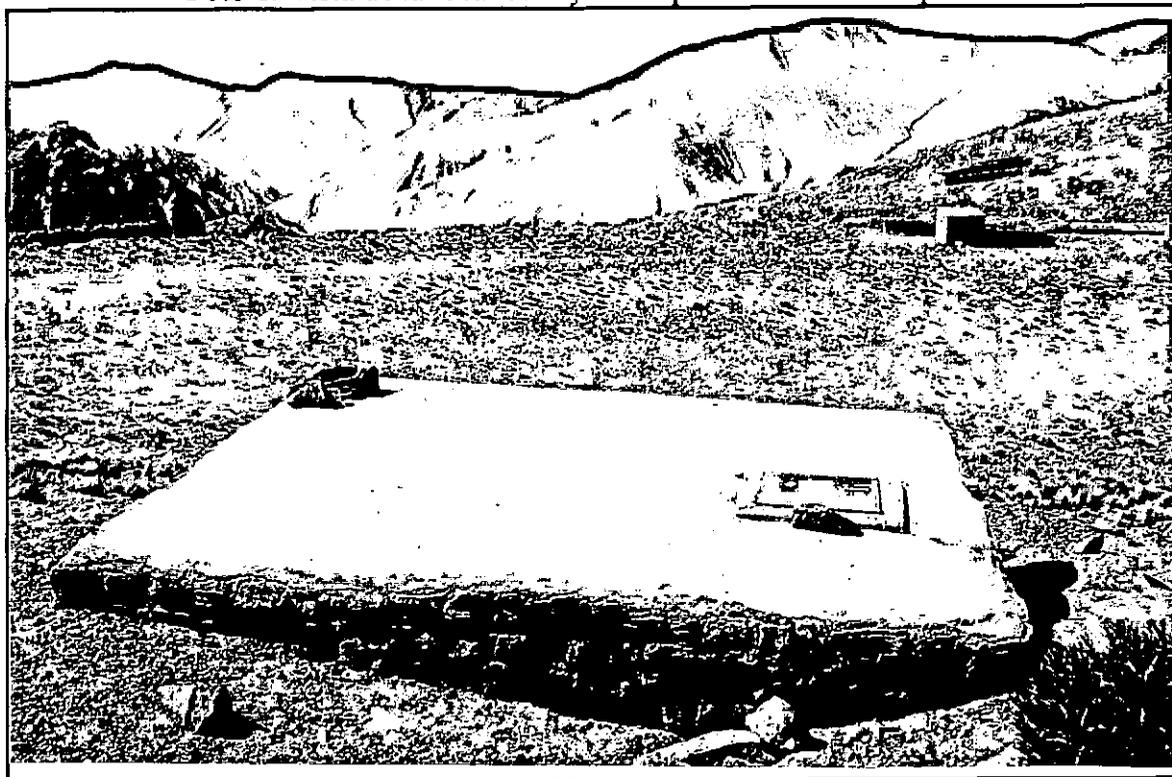
Foto 2. Cisterna de acopio de agua de la localidad de Capillas.

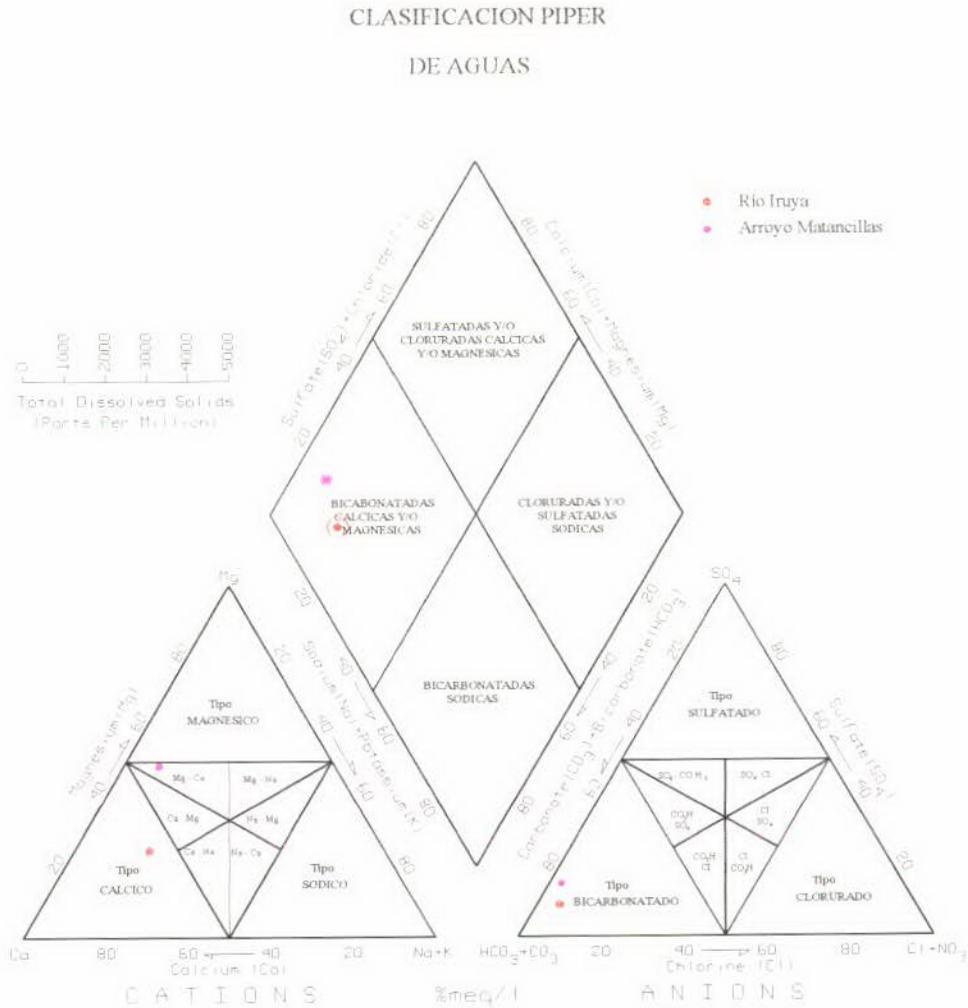
Las aguas muestreadas pertenecen a una misma familia (bicarbonatadas). Las aguas se hallan en los primeros estadios de la evolución (bicarbonatada cálcica), siendo esto coherente desde el punto de vista geoquímico.

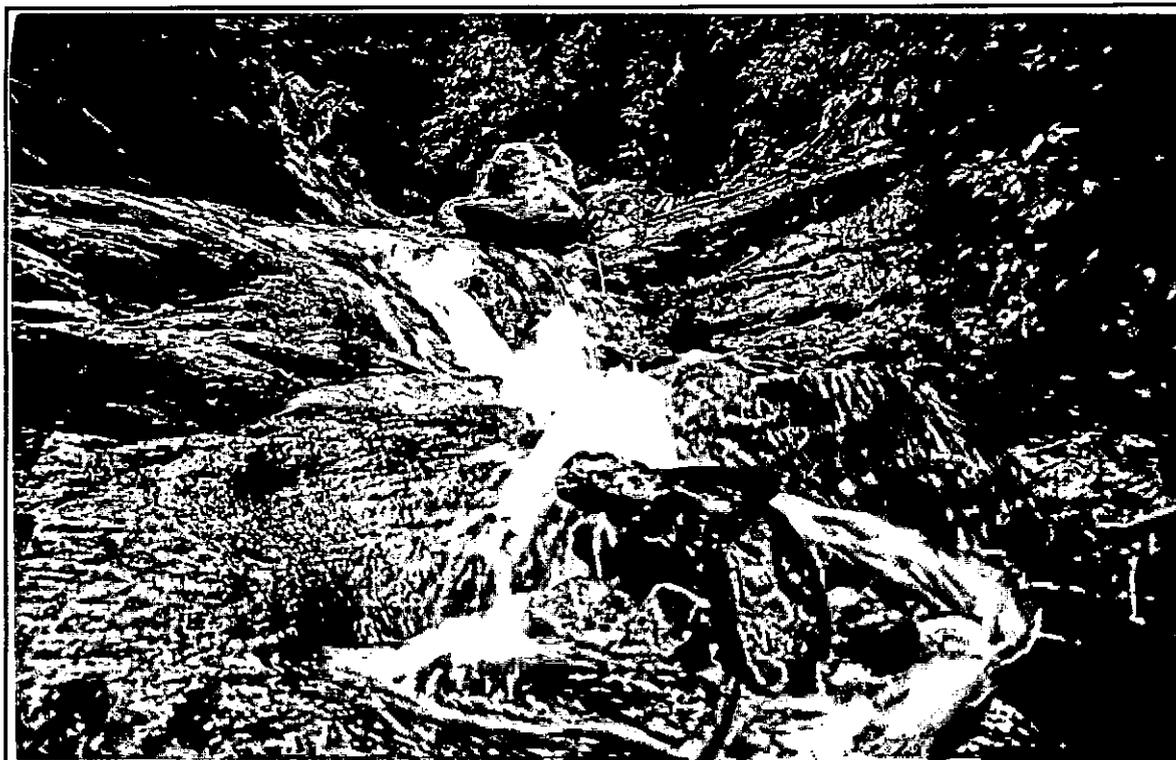
Foto 3. Toma de agua sobre el arroyo Matancillas.

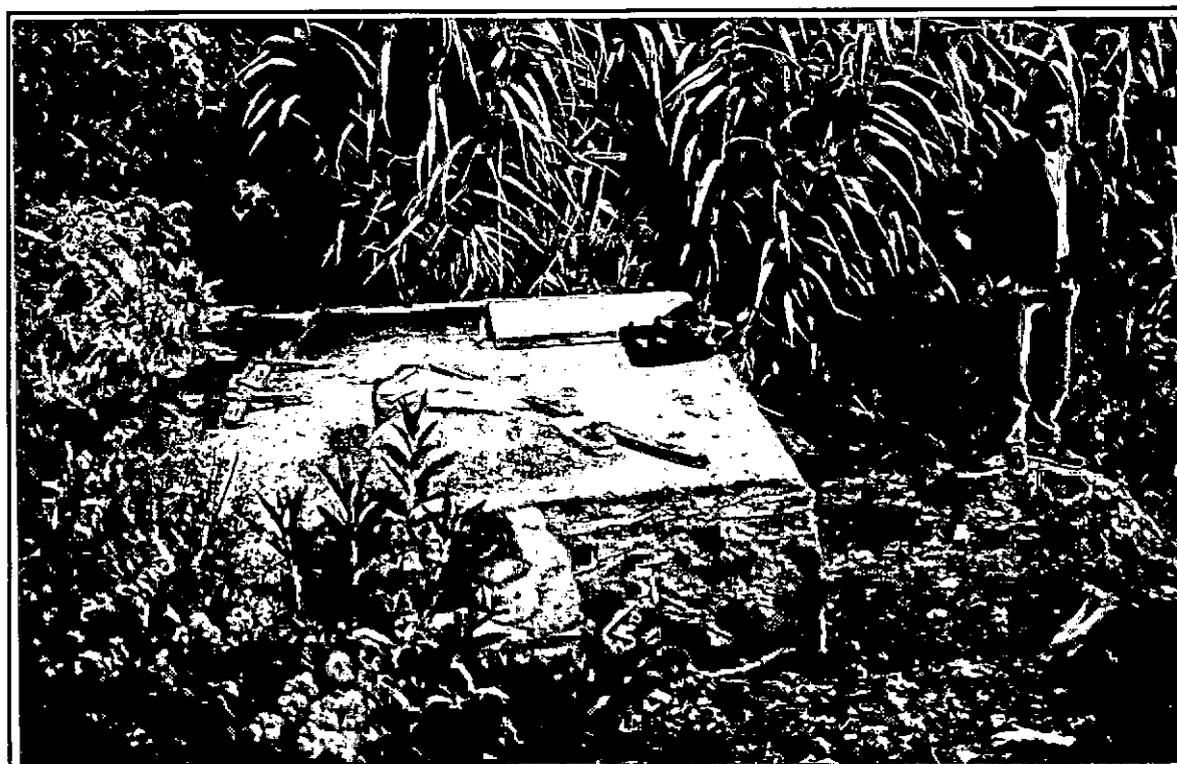
Foto 4. Vista de la cisterna de acopio de agua de la localidad.

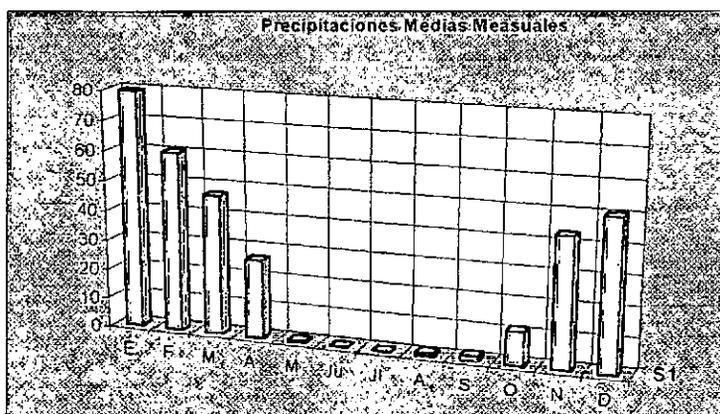
Gráfico de Precipitaciones medias mensuales en Colanzulí (año 1983-1997)

Las precipitaciones, son de carácter estacional y se concentran en el período estival, entre los meses de noviembre a marzo y provienen predominantemente del cuadrante este, en general son de corta duración y moderada intensidad, pero suelen ocurrir precipitaciones intensas, como las que acontecieron en el presente año, en el que se han superado la media anual. El período de deficiencia se extiende desde marzo a noviembre con máximas en agosto-septiembre. El déficit hídrico medio, puede alcanzar hasta 400 mm anuales.

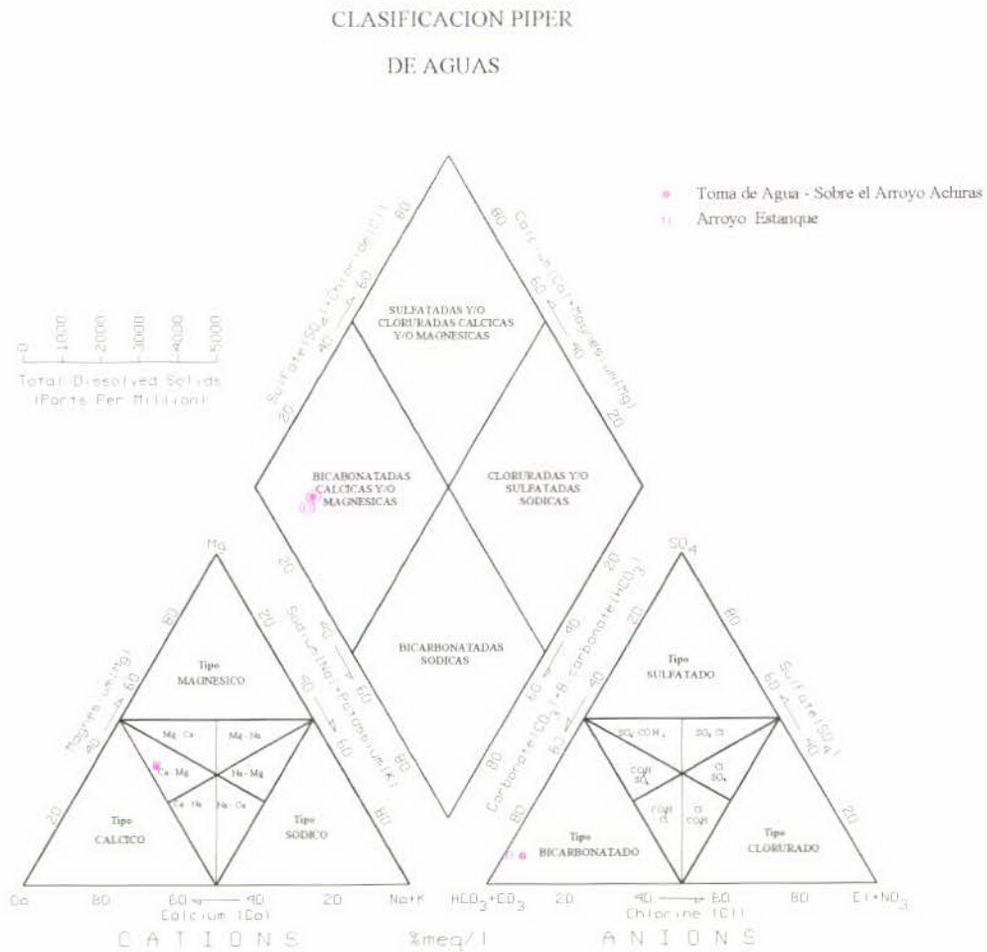
es coherente desde el punto de vista geoquímico, ya que los dos arroyos muestreados poseen una cuenca muy pequeña como para esperar algún tipo de salinización en su corto recorrido. Es por esta causa que se mantiene la calidad físico-química del agua de recarga, la que normalmente es del tipo bicarbonatada cálcica.

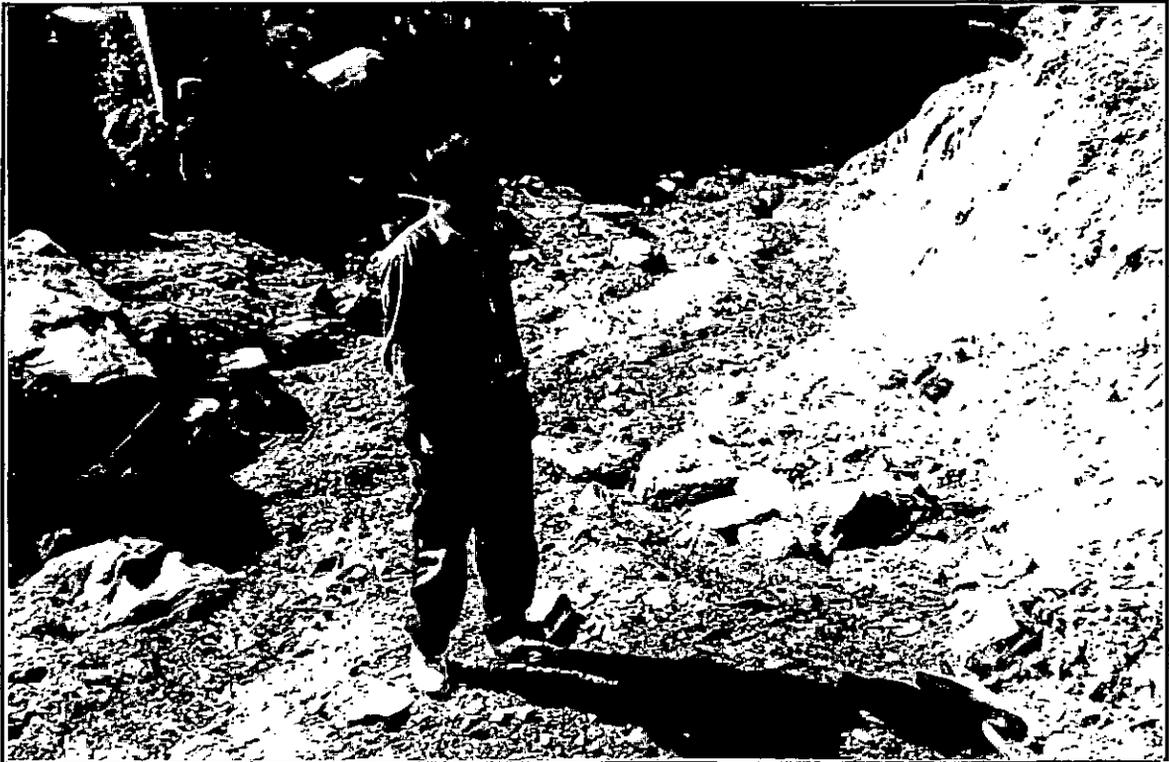
Foto 3. Arroyo Achiras, sector de la actual toma de agua.
