PROVINCIA DE LA RIOJA

CONSEJO FEDERAL DE INVERSIONES

ESTUDIO DE IDENTIFICACION Y EVALUACION

DE FUENTES DE AGUA

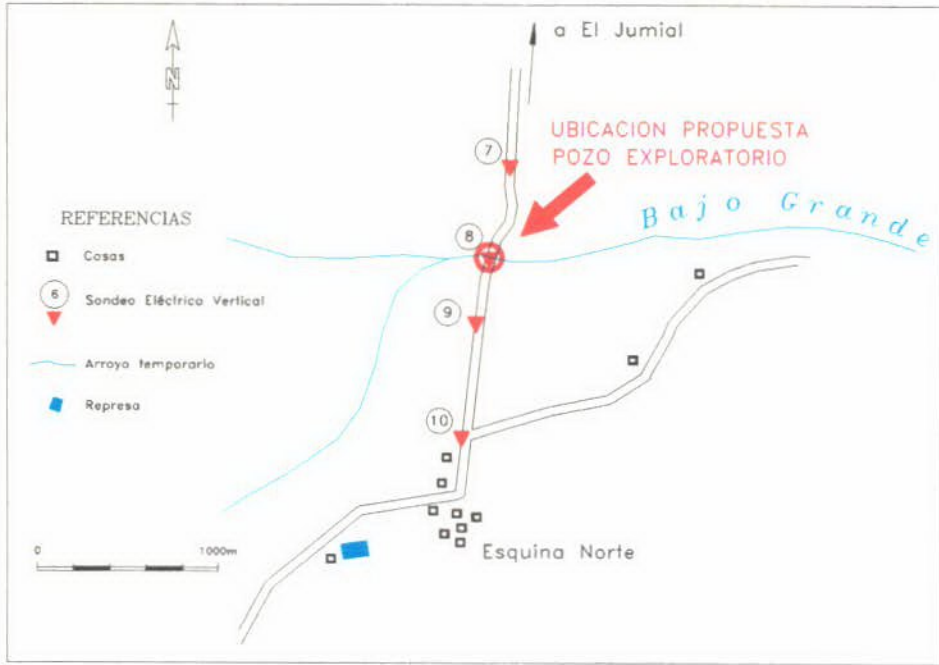
Figura 8

La obra de captación propuesta es la construcción de un pozo excavado de carácter exploratorio, emplazado a 1.400 metros al norte de la escuela de Esquina Norte, sobre el camino que conduce al paraje El Jumial. (Figura 8).

7.3.2. *Pozo de bombeo:* Brocal de 1,00 m de altura, 1,00 m de diámetro interno y 0,30 m de espesor de pared, con tapa de hormigón.

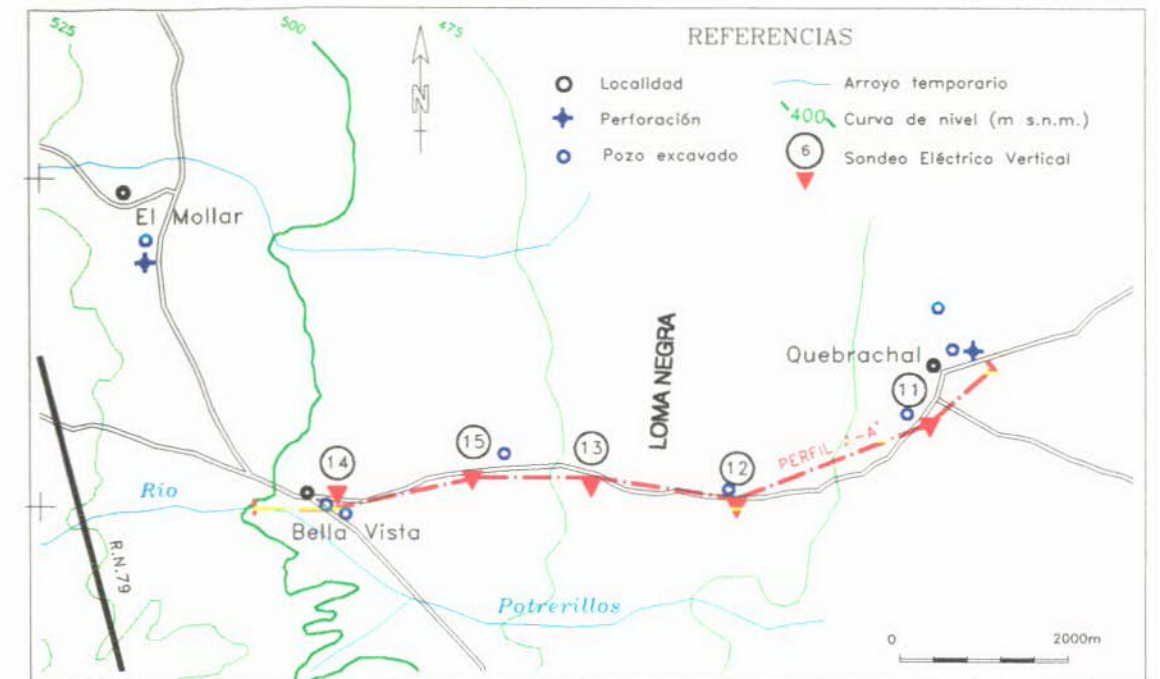
El pozo excavado de El Quebrachal de Abajo produce agua de los sedimentos modernos cuya potencia, de acuerdo a la información geoeléctrica, alcanzarían 14 metros, con un espesor saturado de 8 metros. En las captaciones de Quebrachal de Abajo (Flía. Andrade) y de El Quebrachal (Flía. Carrizo), el relleno moderno no superaría los 10 metros de espesor, de los cuales solo la base, no mayor que un metro, estaría saturada.

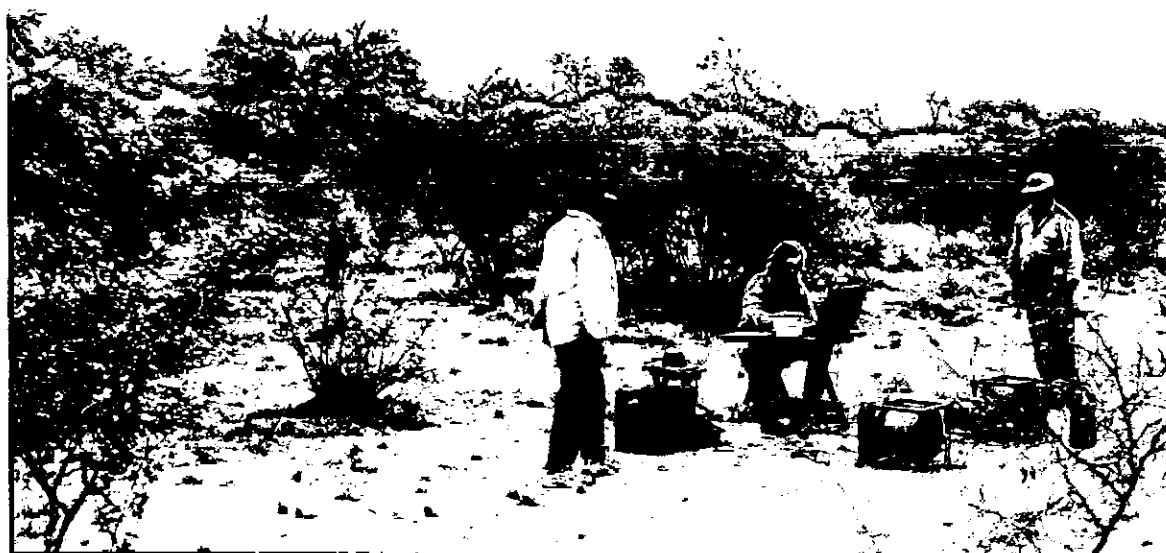
Las curvas de campo (adjuntas como **Anexos 1.1 y 1.2**) se interpretaron con el programa Resist 1.0 de Vander Velpen, 1988. La ubicación de los SEV en planta y su integración a un perfil hidroestratigráfico se observa en la **Figura 7**.

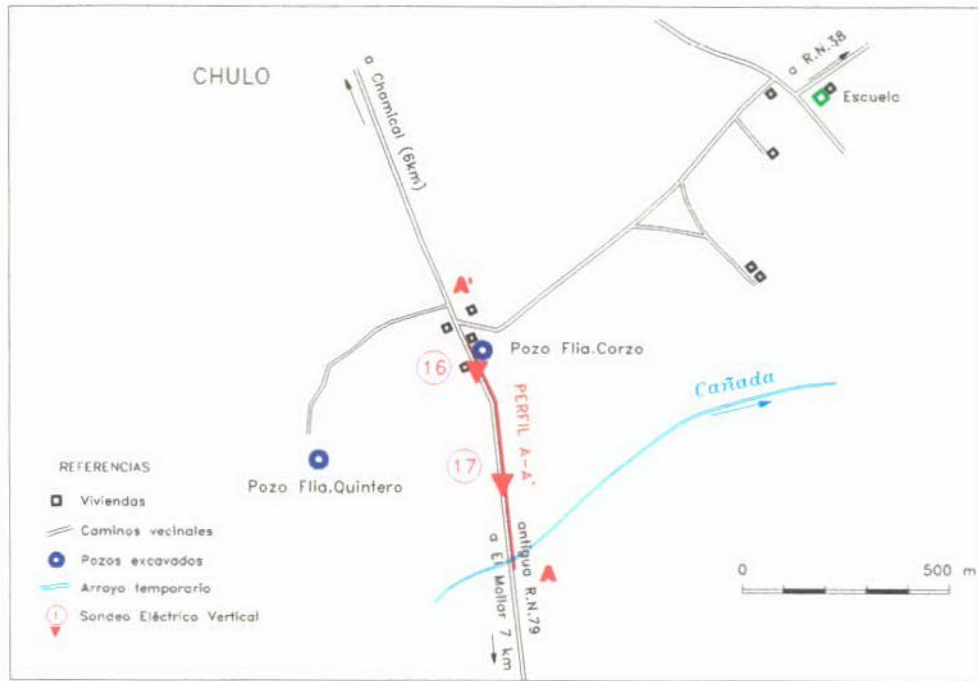
El perfil A - A' (ver **Figura 7**), ha sido realizado en sentido norte-sur a lo largo de la antigua Ruta Nacional N° 79, que comunica las comunidades de Chulo y El Mollar. Los sedimentos cuaternarios, por debajo de la capa edáfica, poseen resistividades altas en estado no saturado (entre 58 y 514 Ohm.m). El descenso en los valores de resistividad (a 43 y 43 Ohm.m), a profundidades de 5 metros en el SEV 16 y 7 metros en el SEV 17, se interpreta como el pase a la zona saturada dentro de los sedimentos cuaternarios.

Los valores de 5 y 13 Ohm.m se consideran como representativos para las sedimentitas terciarias subyacentes, mientras que por debajo de estas últimas se encontrarían las rocas paleozoicas, con resistividades de aproximadamente 19 Ohm.m

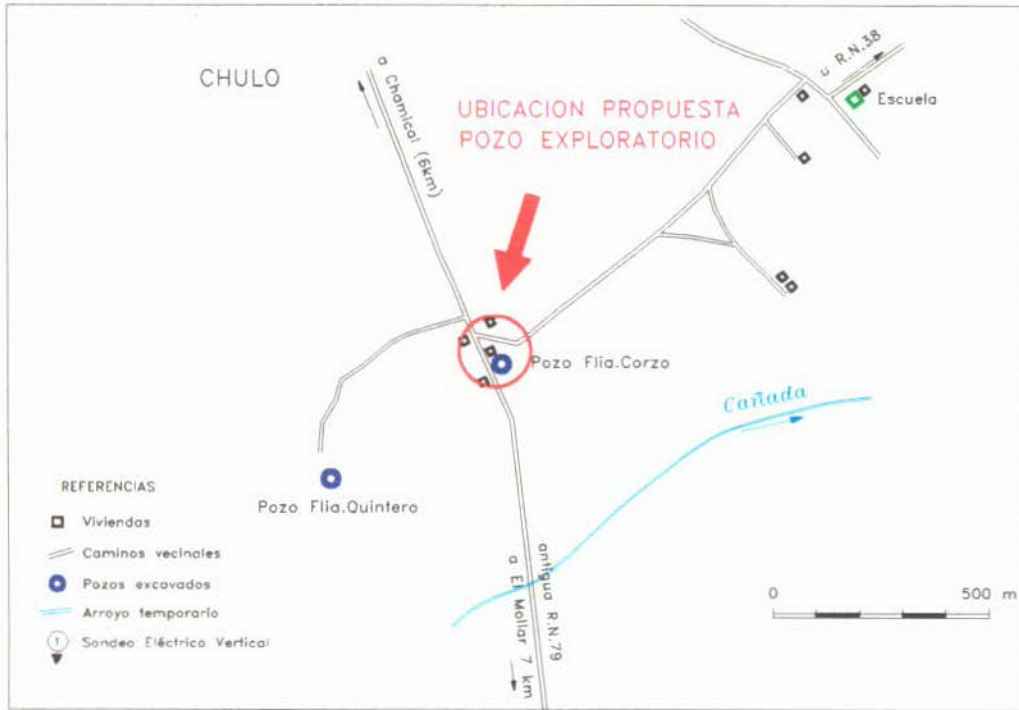
Figura 8

La obra de captación propuesta es la construcción de un pozo excavado de carácter exploratorio, emplazado en el cruce de la antigua Ruta Nacional N° 79, que conduce a la localidad de El Mollar, y el camino vecinal principal de la comunidad (**Figura 8**).

7.3.2. *Pozo de bombeo:* Brocal de 1,00 m de altura, 1,00 m de diámetro interno y 0,30 m de espesor de pared, con tapa de hormigón.

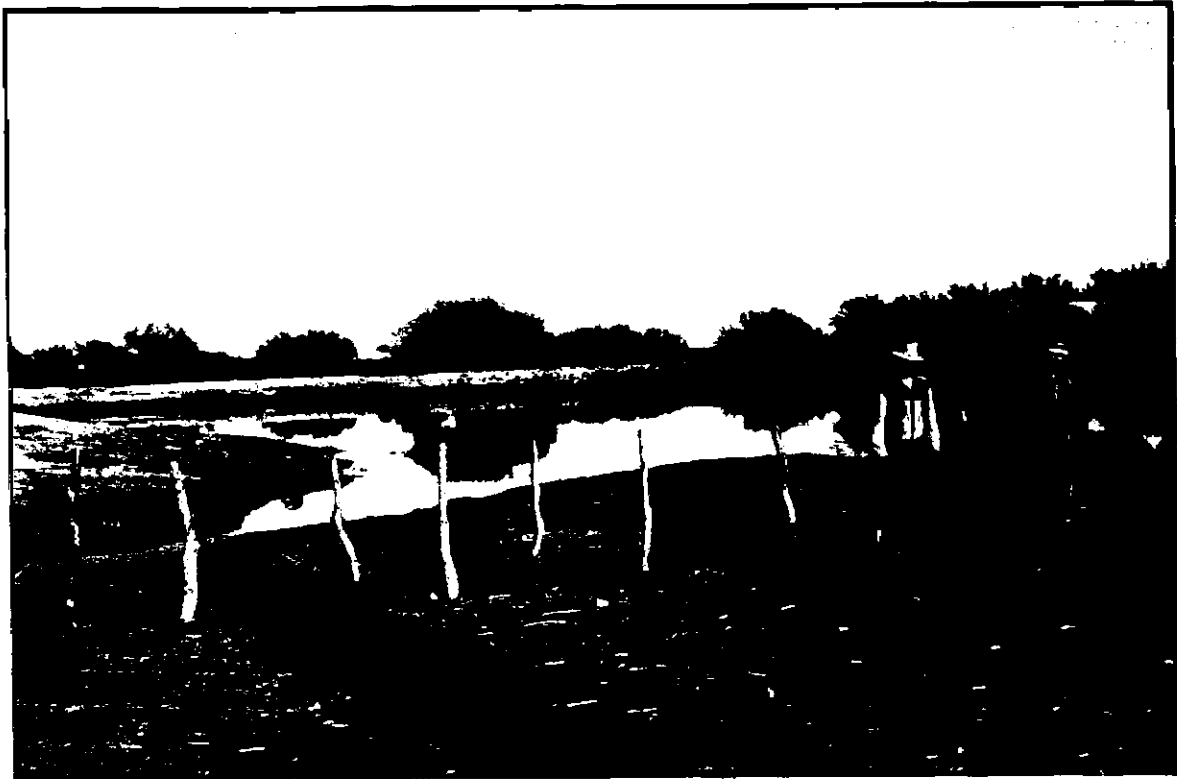
Figura 6: Fotografía de la represa de la Familia Garay

Existen dos represas importantes: la de la Familia Garay (**Figura 4**) y la denominada "represa del Estado", que fue construida por el Municipio para uso comunitario. La primera se encuentra junto a las viviendas y es utilizada principalmente para consumo humano y animales de granja. La capacidad actual es de aproximadamente 6.750 m³ (90 m * 50 m * 1,5 m) y el agua almacenada en el verano no alcanza para el aprovisionamiento durante la época de sequía. El agua de la represa no es potable desde el punto de vista físico-químico, debido al exceso de color, turbiedad, amoníaco, nitritos y hierro (**Anexo 1.2**). Por el contrario el contenido de sólidos disueltos totales es muy bajo, lo que la hace especialmente apta para riego de huertas (**Anexo 3**).

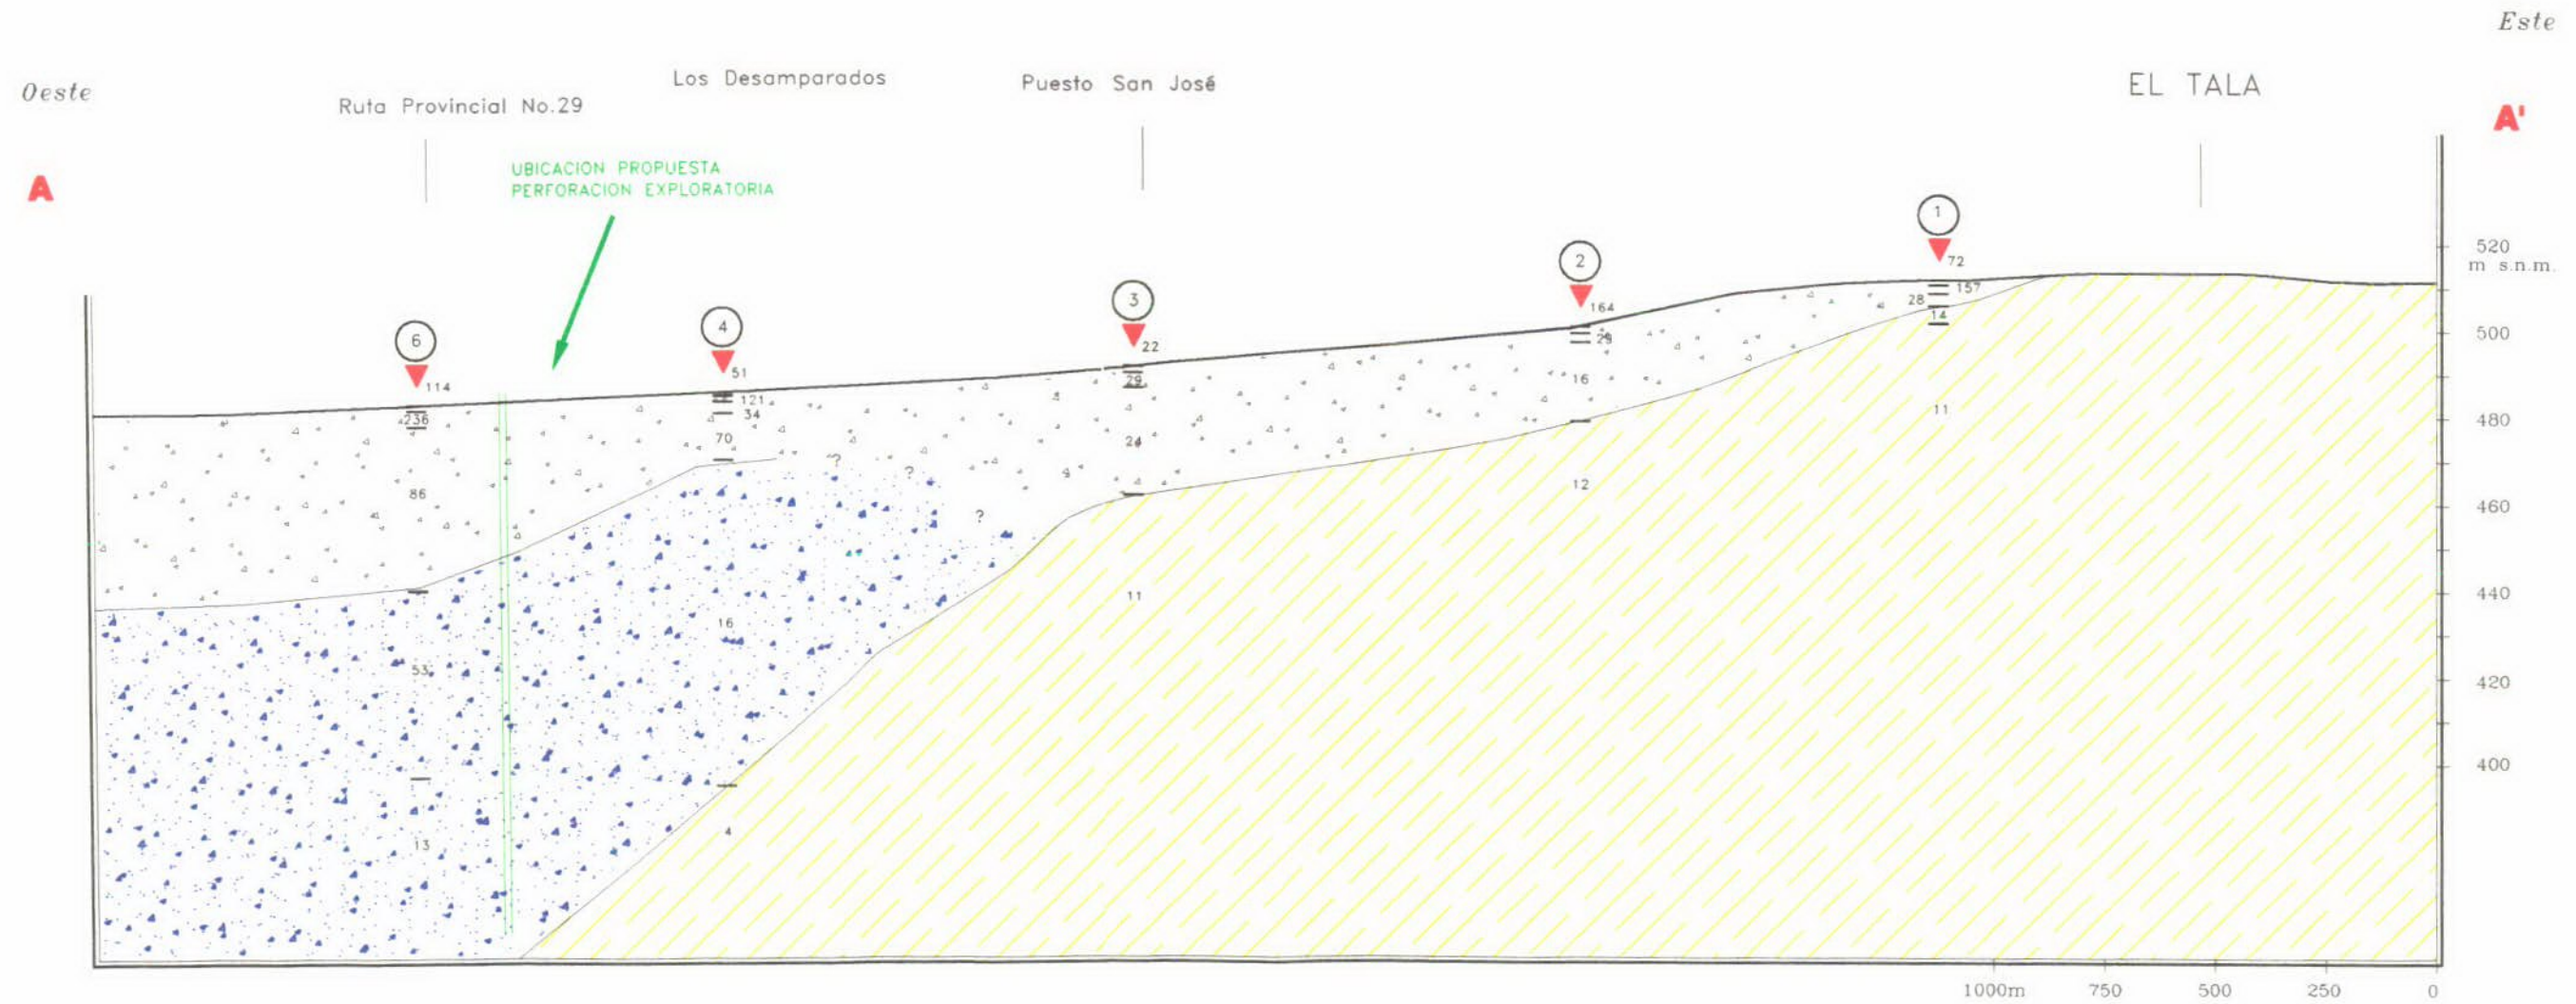
La descripción litológica de los estratos atravesados en las perforaciones de Valle Hermoso y La Paz ha sido interpretada por García (1998) como perteneciente a la Formación Los Llanos y se encuentra dentro de lo que Otonello (1998) denominó **Ambiente Hidrogeológico II**. La resistividad de estas capas, de acuerdo a Torres (1984) es de 46 a 115 Ohm.m, valor anormalmente alto para la Formación Los Llanos. Esta situación puede interpretarse por un efecto de dilución y lavado de las sales presentes gracias al relativamente importante flujo hídrico subterráneo y la comparativamente elevada Transmisividad comprobada en las captaciones citadas. El agua extraída de las perforaciones posee un contenido salino muy bajo, respecto a los valores regionales típicos para la región de los Llanos, con rendimientos específicos elevados.
