Desarrollo de Pequeñas Comunidades

TAREA 2

**IDENTIFICACIÓN Y EVALUACION DE
FUENTES DE AGUA**

Junio de 1999

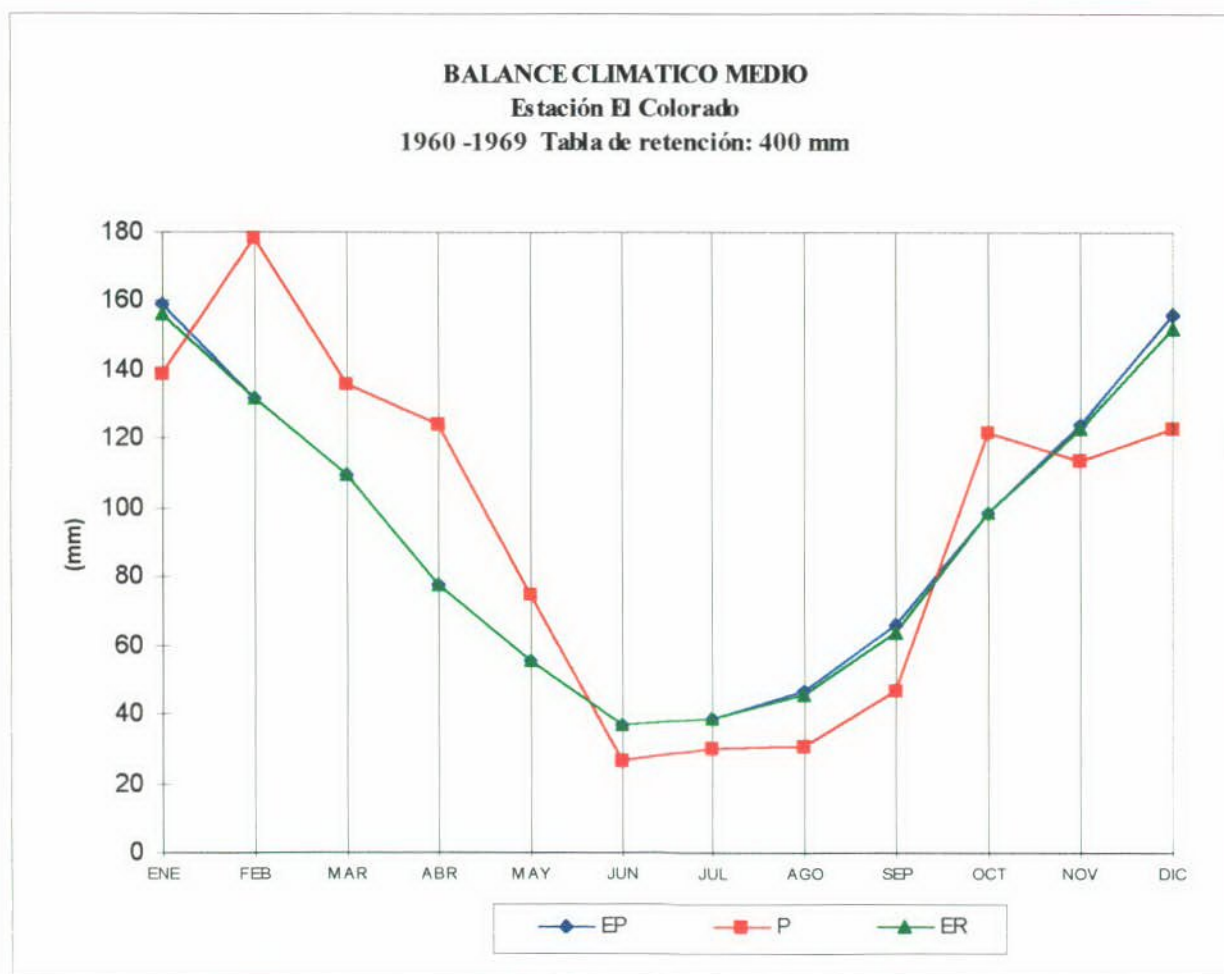
ENE	FEB	MAR	ABR	MAY	JUN	JUL	AGO	SEP	OCT	NOV	DIC	AÑO
EP	159	132	110	78	56	37	39	47	66	99	124	156	1103
P	139	178	136	124	75	27	30	31	47	122	114	123	1146
ER	156	132	110	78	56	37	39	46	64	99	123	152	1092
D	3	0	0	0	0	0	0	1	2	0	1	4	11
Ex	0	0	0	35	19	0	0	0	0	0	0	0	54

EP : Evapotranspiración potencial ; P : Precipitación media ; ER : Evapotranspiración real ; D : Déficit ; Ex : Exceso

El **clima** es Mesotermal Subhúmedo, con dos períodos secos durante el ciclo anual. La precipitación media anual es de 1.146 mm y evapotranspiración potencial anual de 1.103. Para capacidades de retención de suelo de entre 200 y 400 mm se generan excesos de agua útil del orden de los 60 mm durante el período abril - mayo. La temperatura media anual es de 21,5 °C, con una media de verano de 26,3 °C y una media de invierno de 16,4 °C. (Estación meteorológica El Colorado, 1960 - 1969).

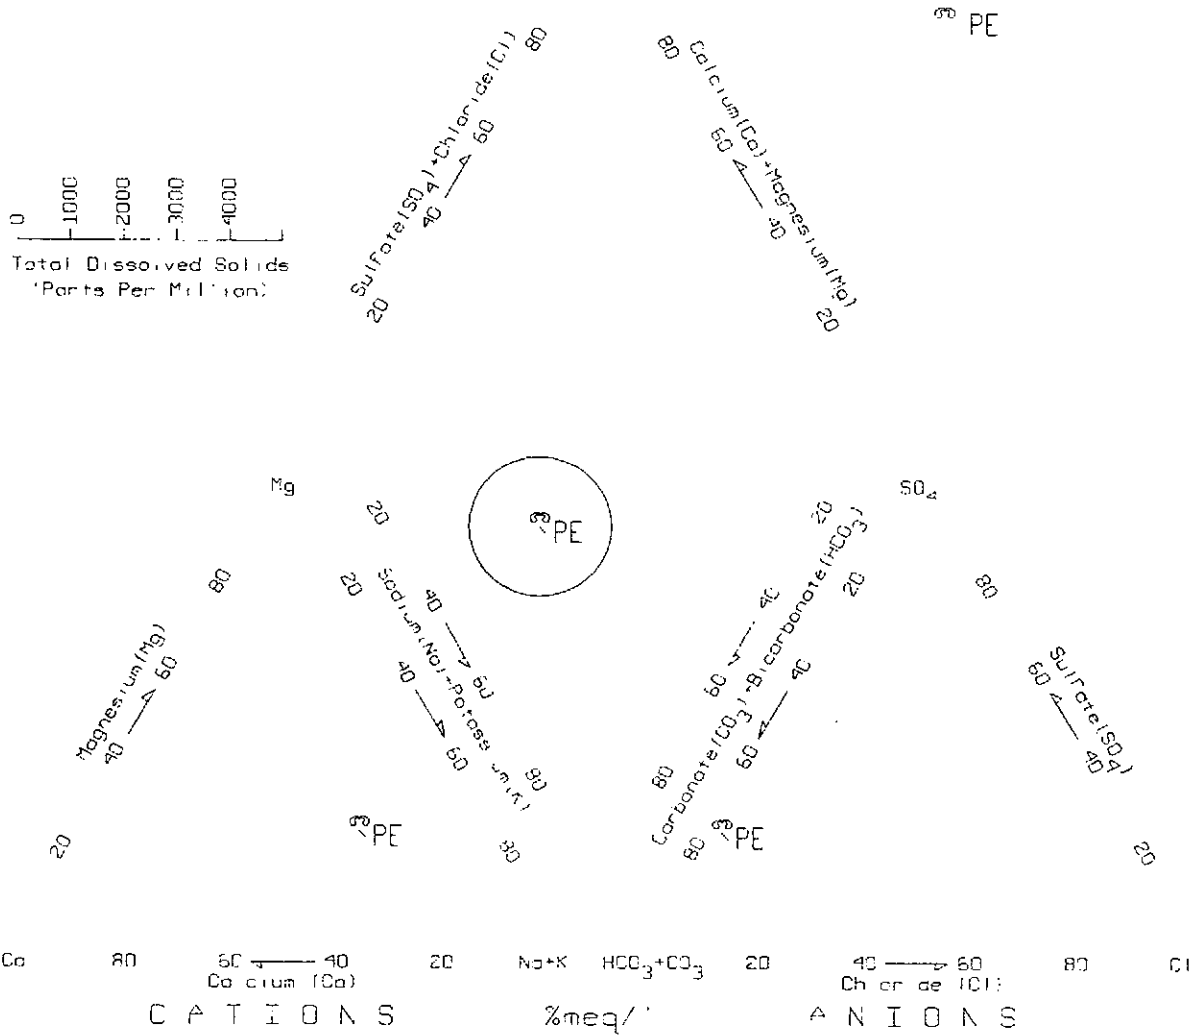
COLONIA PALMA SOLA
 Diagrama de Piper

PE 1: Bicarbonatada Sodica

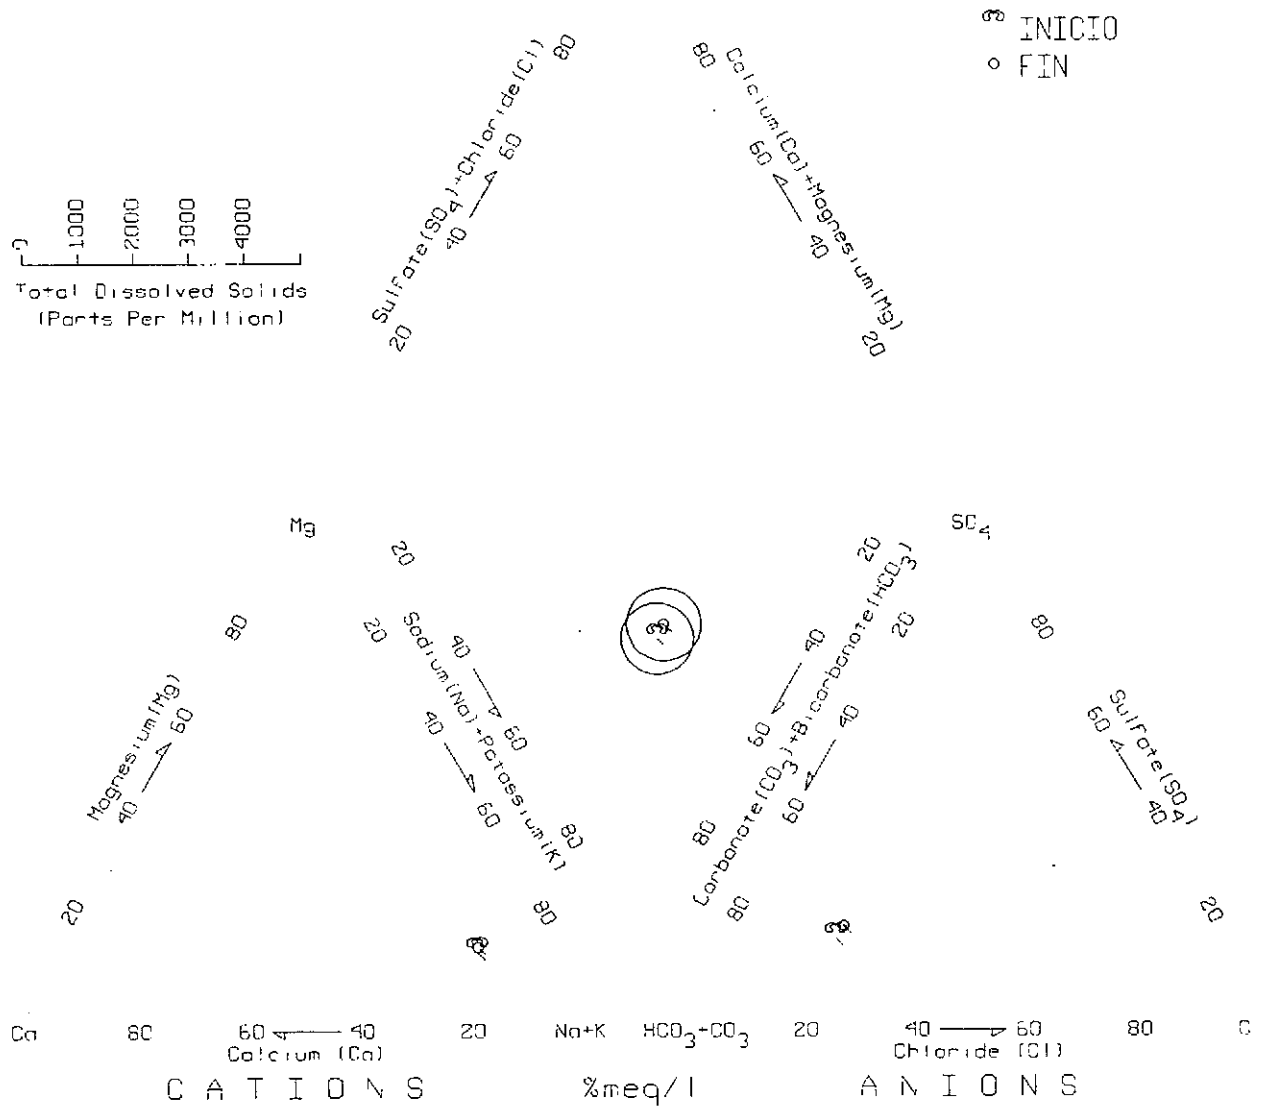
Diagrama de Piper

PE 1 - Inicio de Bombeo: Bicarbonatada Sódica
 PE 1- Final de Bombeo: Bicarbonatada Sódica

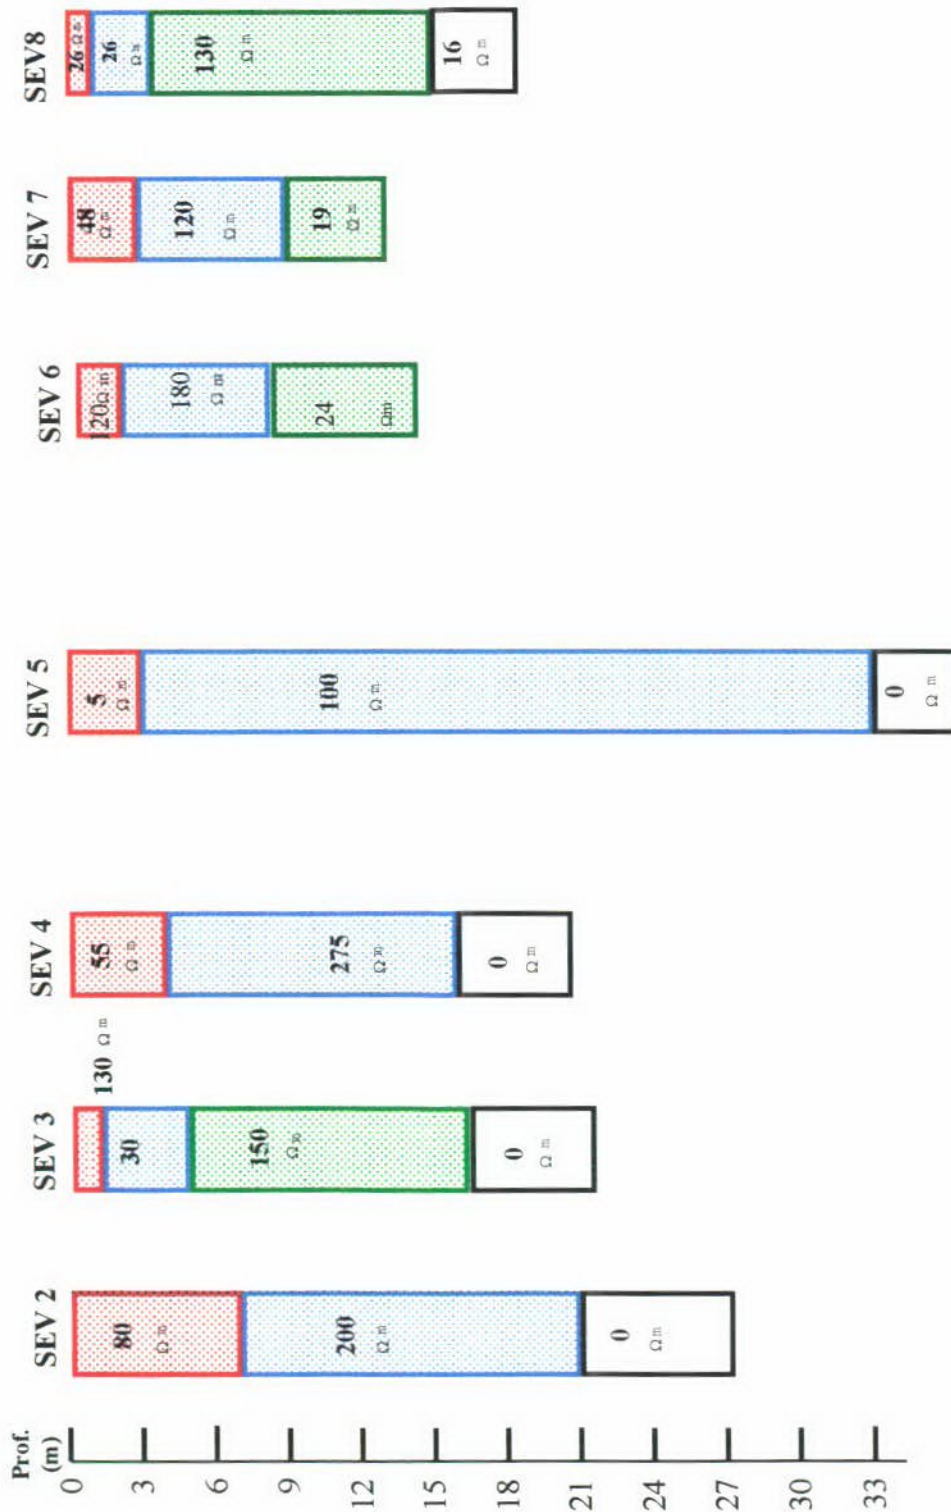
INGENIERO JUAREZ
Cortes Geoelectricos

Medición e Interpretación: Equipo de Geoelectrica - Direccion de Recursos Hidricos
