El presente trabajo se lleva acabo mediante un contrato realizado entre el Consejo Federal de Inversiones y el suscrito, dentro del Programa Desarrollo de Pequeñas Comunidades. Con el presente informe se cumple con lo estipulado en el contrato (Expte. 3221 ALC IV) anteriormente mencionado.

Realizar el relevamiento y la evaluación de las obras de captación existentes, efectuar los estudios de base con el fin de ubicar posibles fuentes de aprovisionamiento de agua subterránea y/o superficial y elaborar un proyecto de captación que sea viable y justificable de acuerdo a las necesidades y las características físicas del medio.

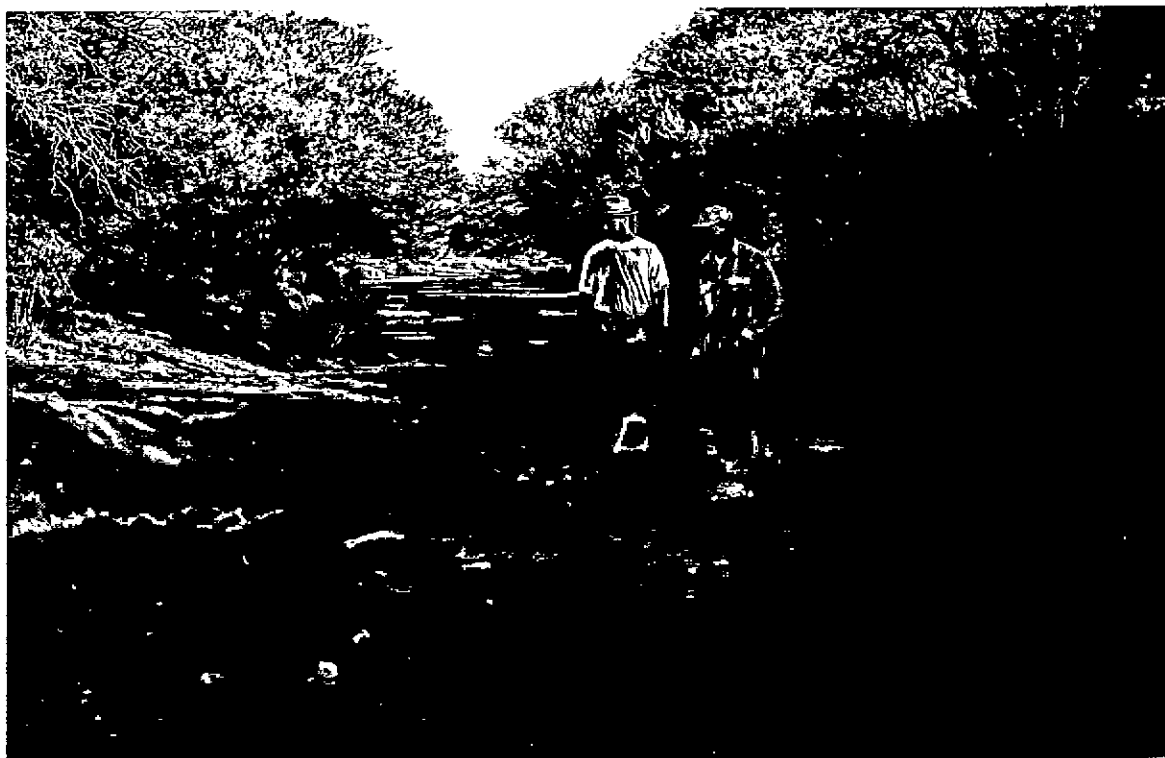
Figura 7. Cauce del río Entre Ríos

Los Llanos, que se encuentran en ambos flancos de la sierra de las Minas, son considerados como planicies de erosión y acumulación. Sobre los mismos prácticamente no escurre ningún curso de agua permanente y solo temporalmente durante lluvias torrenciales, existe un escurrimiento difuso cuyos cauces varían en cada verano.
