PROVINCIA DE CHUBUT
CONSEJO FEDERAL DE INVERSIONES

**ESTUDIO DE PREFACTIBILIDAD PARA LA FORESTACIÓN DEL
PERILAGO DEL COLHUÉ HUAPI**

INFORME FINAL

Buenos Aires, enero del 2002

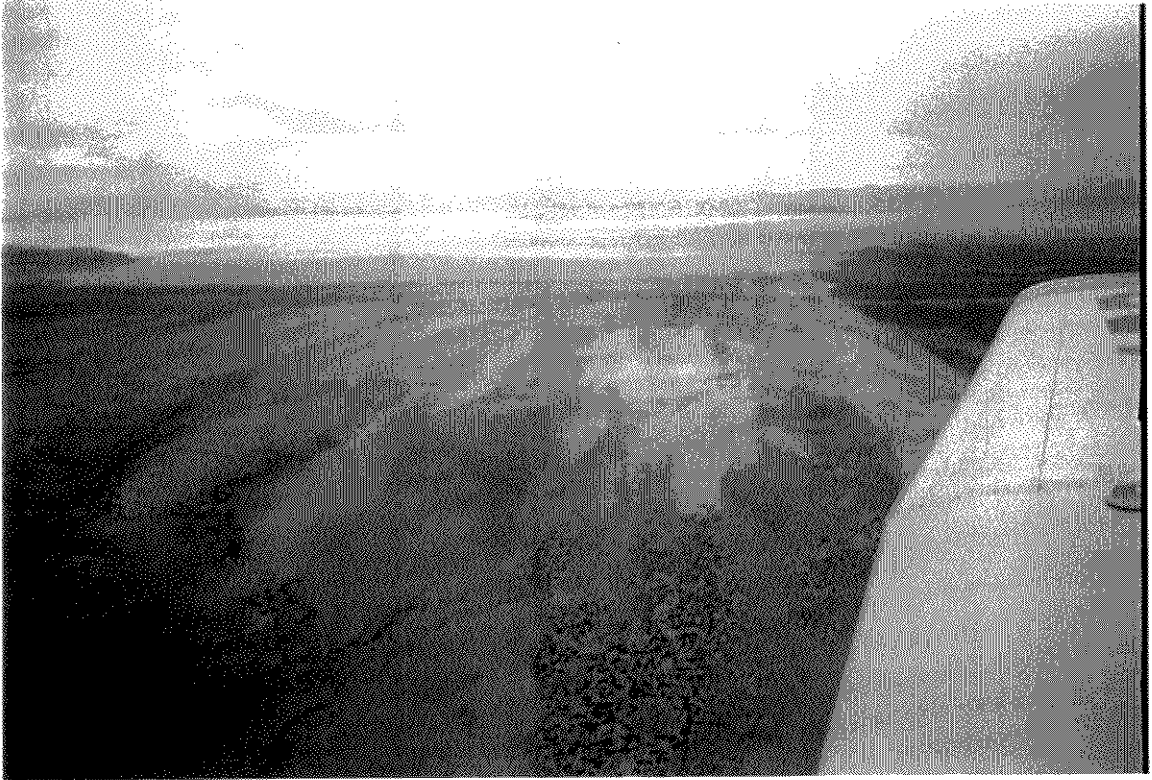
o

Foto o: Sector este, vista aérea del gran médano que existe en el subsector central, al norte de la península Mocha, en el campo de Kruger, que superó la cota de 300 msnm, saliendo del perilago.

en médanos activos de enormes dimensiones (4.000 ha dentro del perilago, a la que se deberían agregar 1.000 ha fuera del mismo, pero que son consecuencia de aquella). Es una de las más afectadas por erosión eólica (Fotos o, p, w).

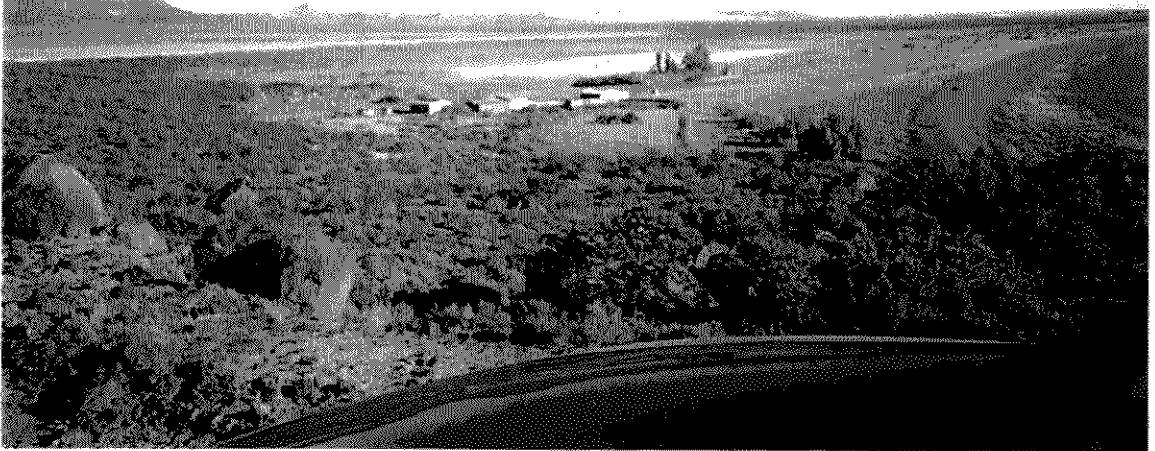
W

Foto w: Sector este, casco de Kruger, visto desde la bajada de la meseta del norte. Al fondo se ve el médano de la foto anterior.

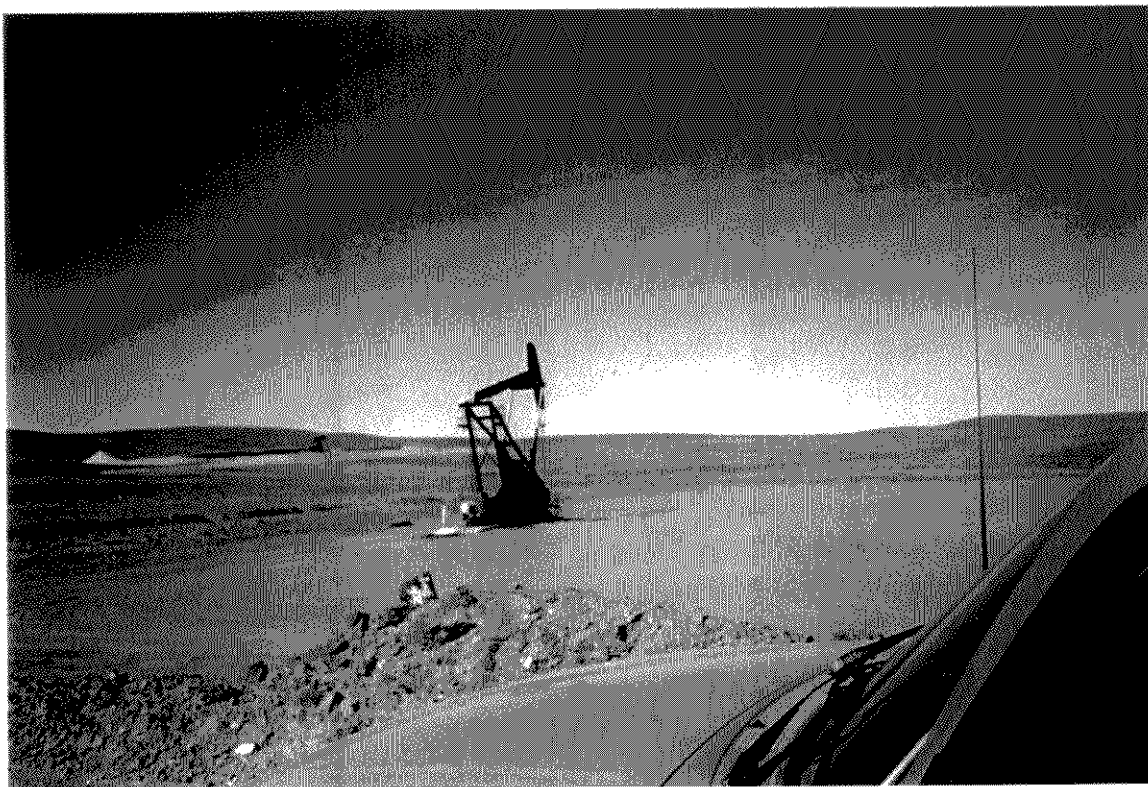
y

Foto y: Sector sureste, pozo petrolero con área decapitada

También debe contemplarse la mitigación de las decapitaciones del suelo provocadas por la actividad petrolera, previniendo potenciales procesos erosivos a partir de dichos focos de deterioro.

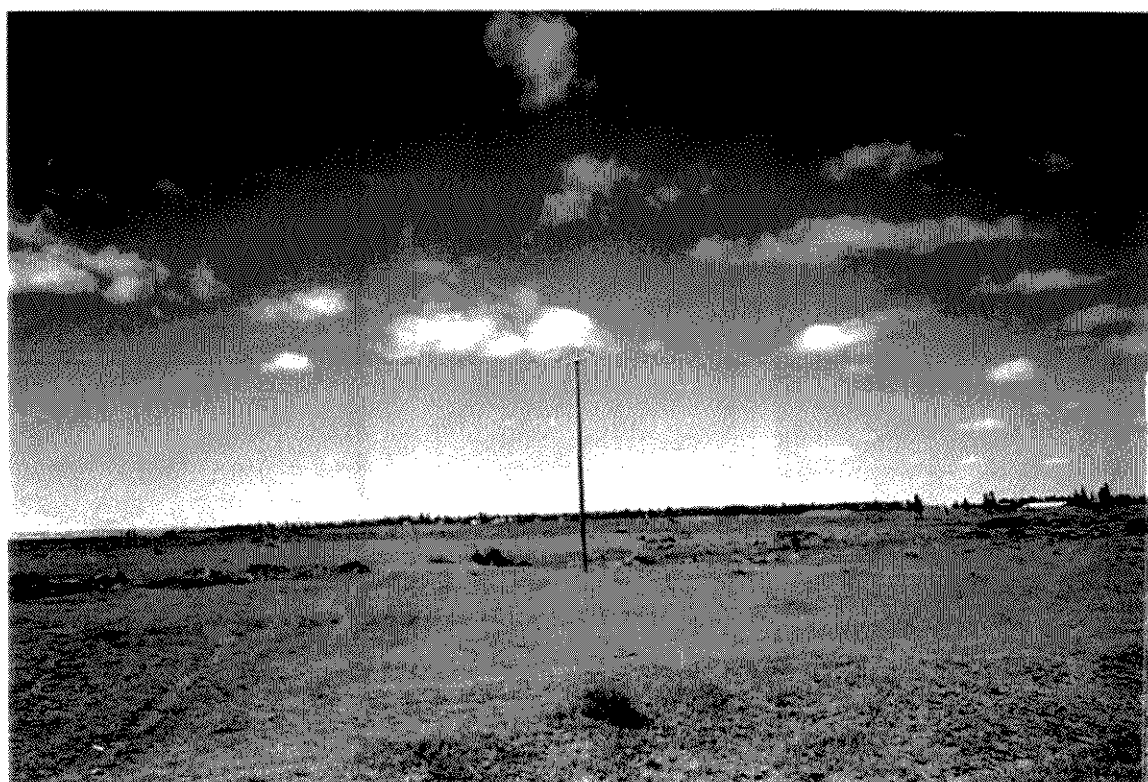
z

Foto z: Sector suroeste, tierras del Ejército Argentino que tendrían suelos forestables sin limitaciones.

El terreno aledaño al Regimiento se encontraría dentro de la subárea con mejor potencialidad forestal (Foto z).
