PROYECTO EJECUTIVO  
OBRA: RUTA NACIONAL N°3  
TRAMO: PORTAL DEL PARQUE NACIONAL DE TIERRA DEL FUEGO – BAHIA  
DE LAPATAIA

### INFORME DE ANTEPROYECTO

DICIEMBRE DE 2006.

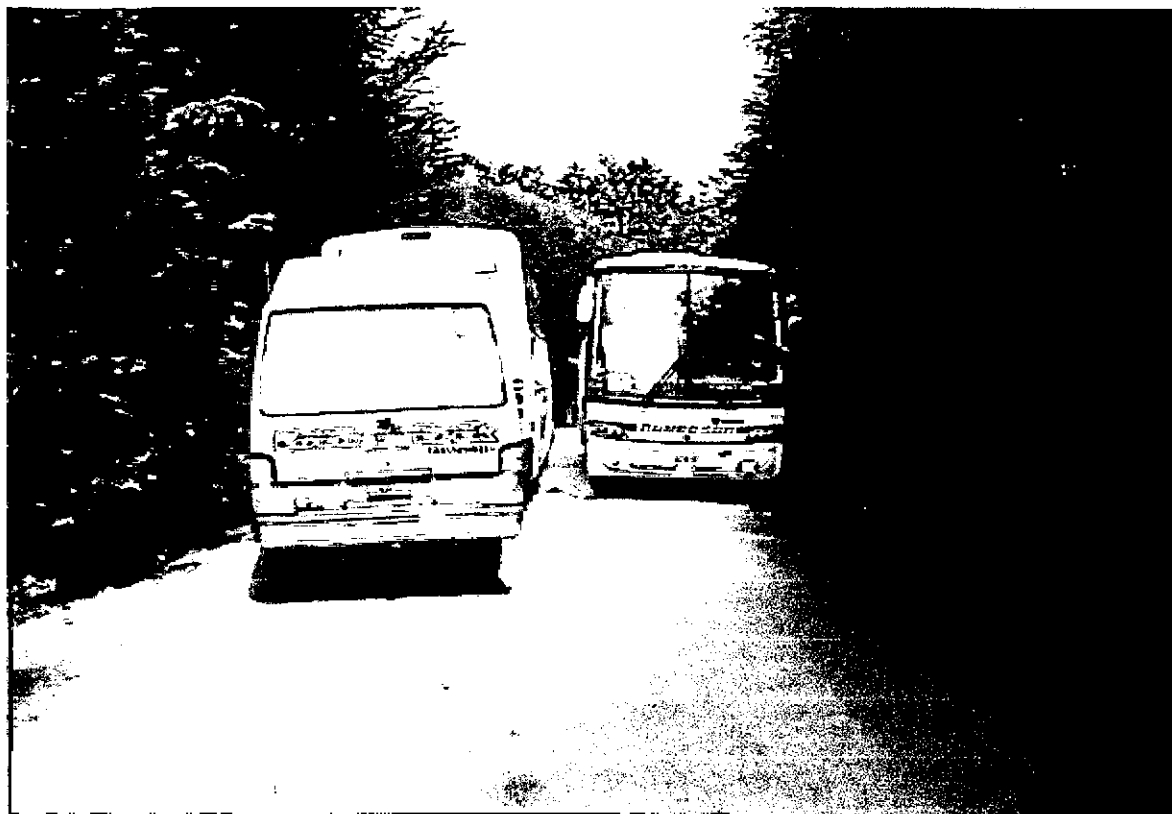
Foto N°4 cruce entre vehículos (el vehículo de la derecha debió retroceder 40m en busca de ancho suficiente para poder cruzar)

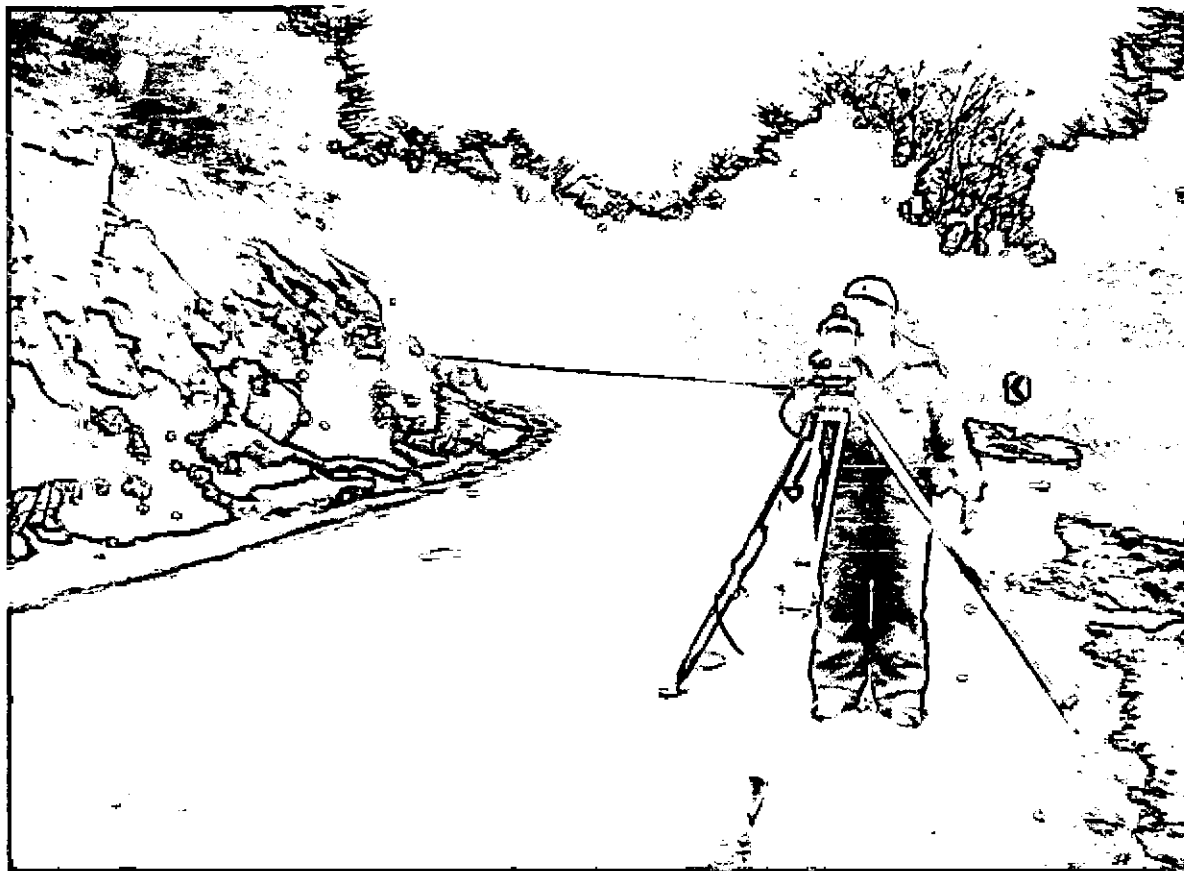
Foto N°6: jefe de topografía de la DPV con estación total en tareas de relevamiento según metodología denominada a “estación libre”.

La metodología principalmente utilizada con las estaciones se denomina a estación libre, mediante la cual el operador coloca el instrumento en un lugar dominante, nivela el equipo hasta posición vertical, mide dos vértices de la poligonal principal (de coordenadas conocidas) por la pantalla de la estación se muestran los errores detectados y, si están dentro de los valores tolerables comienza la medición de la franja de terreno.

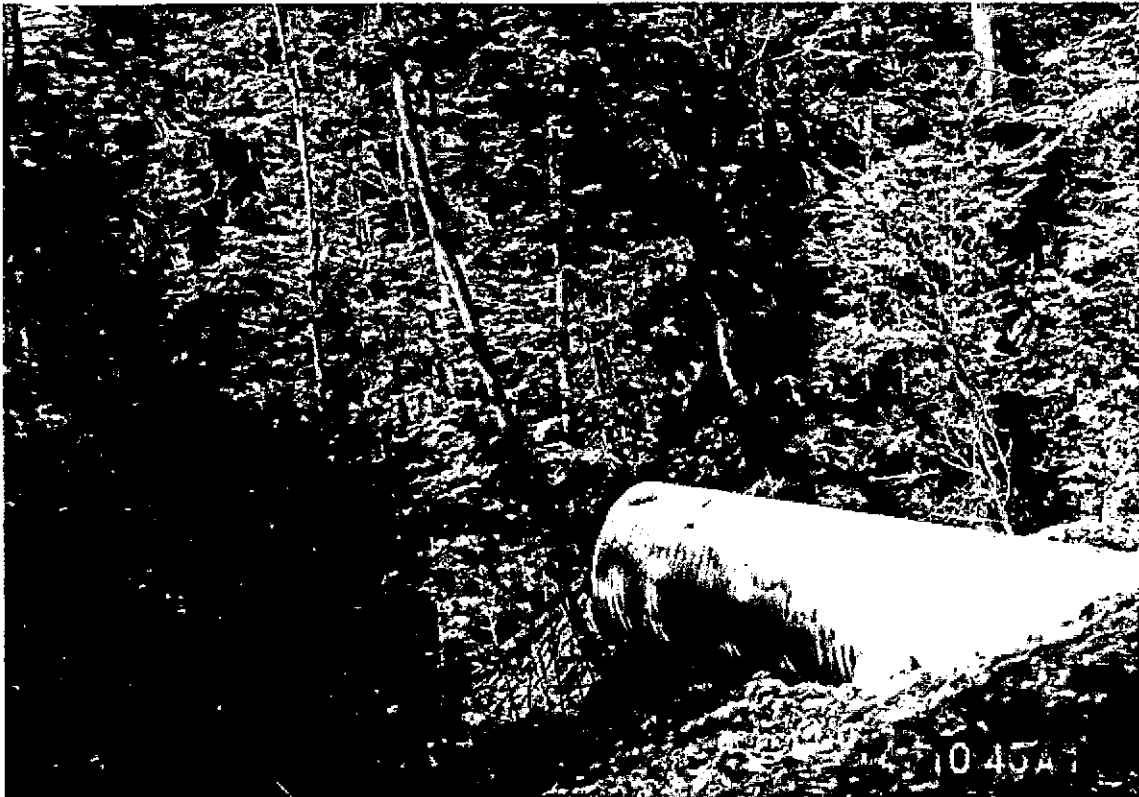
Foto N°9: Alcantarilla en progresiva 3.090,00m arroyo Lapataia, obsérvese el salto de agua cae directamente sobre el pie del terraplén que sostiene el caño.

Se considera que la mayoría de las alcantarillas existentes deberá modificarse, a excepción de la que se encuentra en progresiva 3090,00m en el arroyo Lapataia, la foto N°9 muestra el extremo de aguas abajo del caño colocado, no obstante deberán realizarse obras que aseguren el buen funcionamiento de la misma a lo largo del tiempo, como ser muro de gaviones que brinden estabilidad al terraplén y enrocados para disipar la energía del salto de agua. Por lo observado, el resto de las alcantarillas han funcionado sin problemas pero las longitudes de los caños son inferiores a las necesarias por lo que se propondrá su ampliación oportunamente.

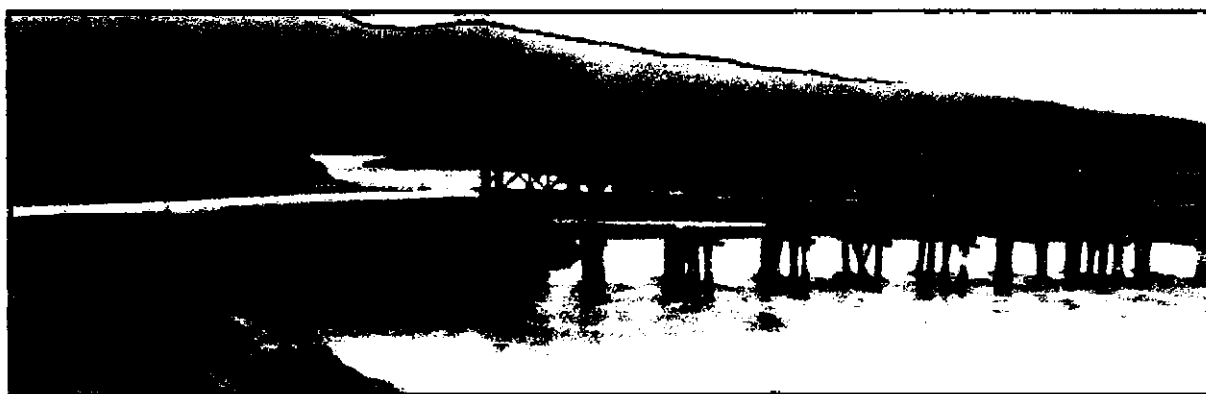
Foto N°11: puente tipo Bayley sobre Río Lapataia, restos de antiguo puente de madera (pilas)

El camino actual cruza el río Lapataia mediante un puente de reticulado metálico tipo Bailey, de una sola mano de circulación. Apparently, para la colocación del puente se realizaron pedraplenes de avance. A la salida del puente, el trazado presenta restricciones geométricas relevantes (corte cajón en roca, curva vertical deficiente y curva horizontal cerrada), por tal motivo y con el consenso de las autoridades técnicas de Parques Nacionales, Dirección Nacional de Vialidad, Dirección Provincial de Vialidad y Escuela de Ingeniería de Caminos de Montaña se propone una nueva ubicación para el puente sobre el río Lapataia a unos 300m en dirección aguas arriba del actual.
