**APROVECHAMIENTO SALTO ANDERSEN – BAJO DE LOS BAGUALES
IDENTIFICACION Y DIAGNOSTICO DEL SISTEMA DE RIEGO Y DRENAJE
1ª ETAPA DEL DESARROLLO INTEGRAL DEL RIO COLORADO**

INFORME FINAL

ANEXO RECOPIACION DE ANTECEDENTES 1

Octubre de 2006

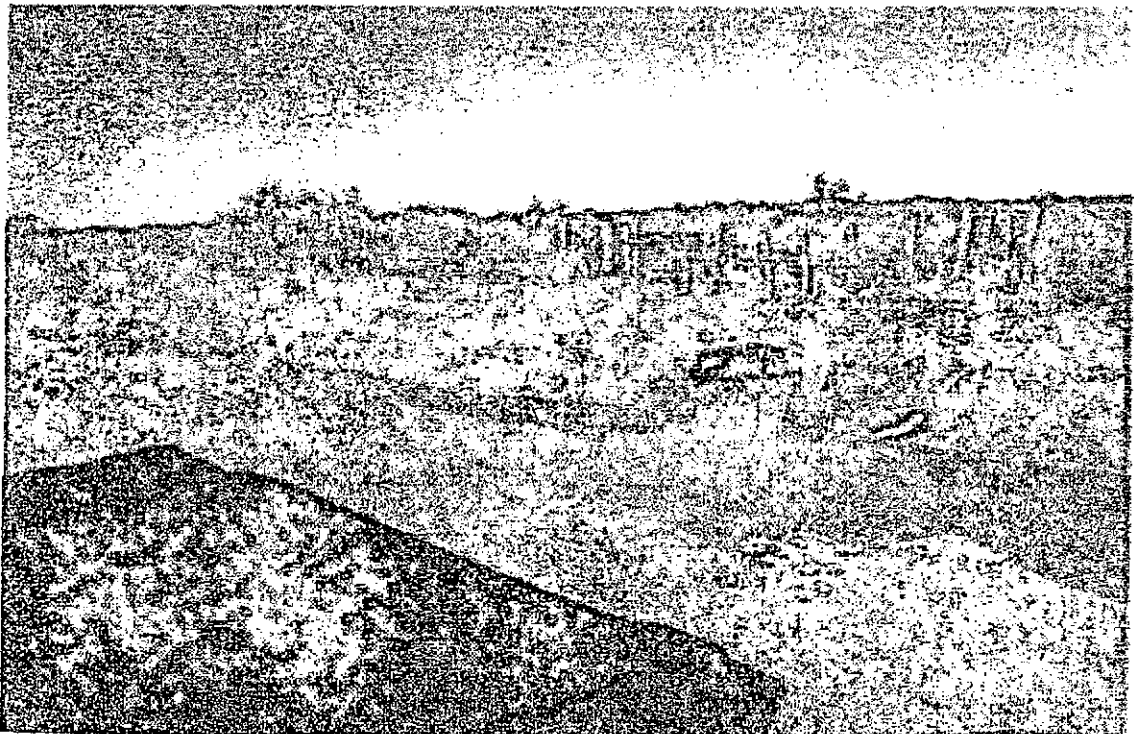
2. Dren semicolmatado de sedimentos producto de la erosión retrocedente. Se observa el desarrollo incipiente de una cárcava.
